BEAD-air

RAPPORT

BEAD-air-A-2014-011-A

Date de l'événement	9 juin 2014
Lieu	Sahel
Type d'appareil	Mirage 2000 D
Immatriculation	n°665 F-UGAE
Organisme	Armée de l'air
Unité	Détachement chasse de Niamey

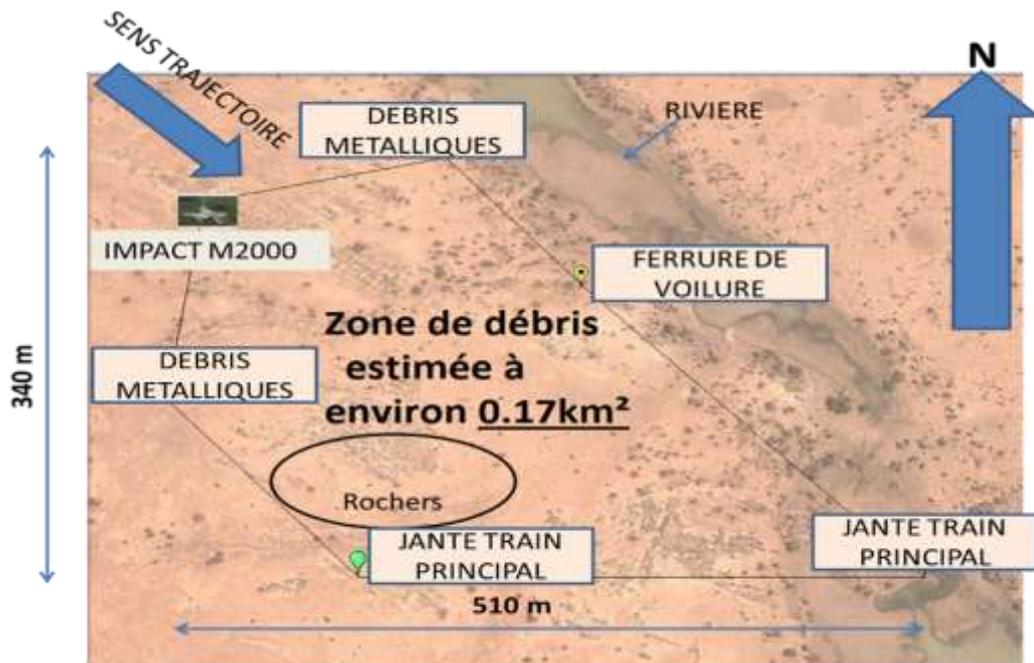
Zone de débris

La zone des débris s'étend sur environ 510 m de long et 340 m de large.

La zone de crash est une zone désertique composée essentiellement de sable et de cailloux. De nombreux rochers (1 m à 1.50 m de hauteur) sont présents dans le sud-ouest de la zone.

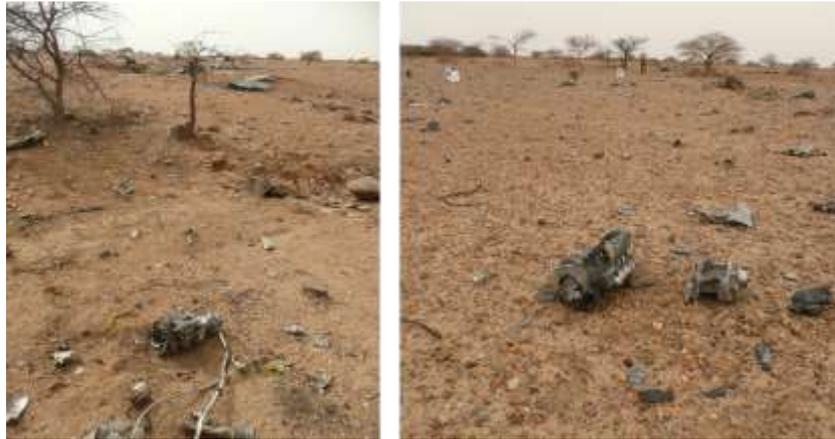
Pièces de moteur et étage compresseur (module 1)

Le turboréacteur a été projeté dans l'axe de la trajectoire de l'avion et a effectué plusieurs rebonds dont on retrouve les traces au sol. Il est retrouvé brisé en plusieurs parties.

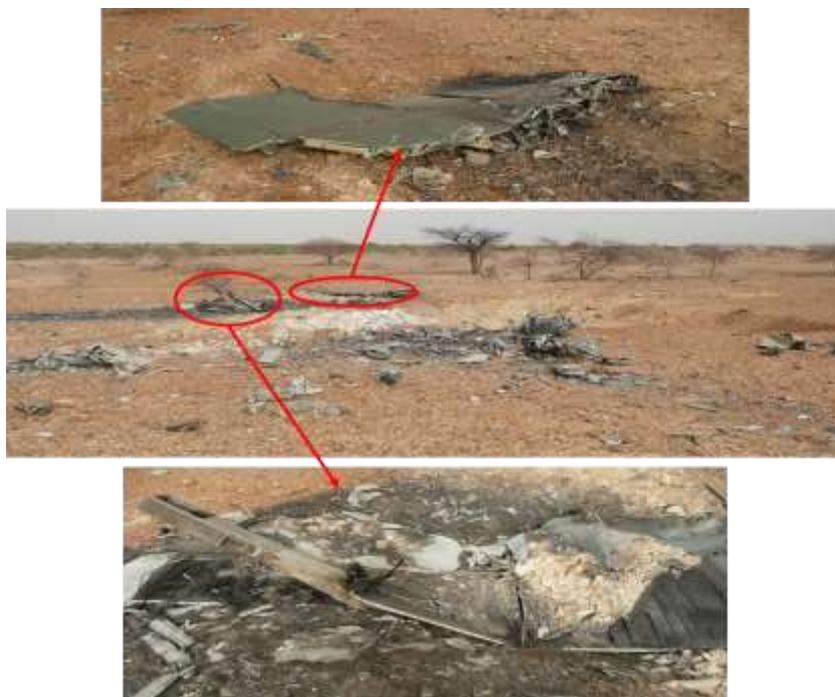
Voilures

Les ailes sont proches du point d'impact. Les parties les plus lourdes sont les plus éloignées.

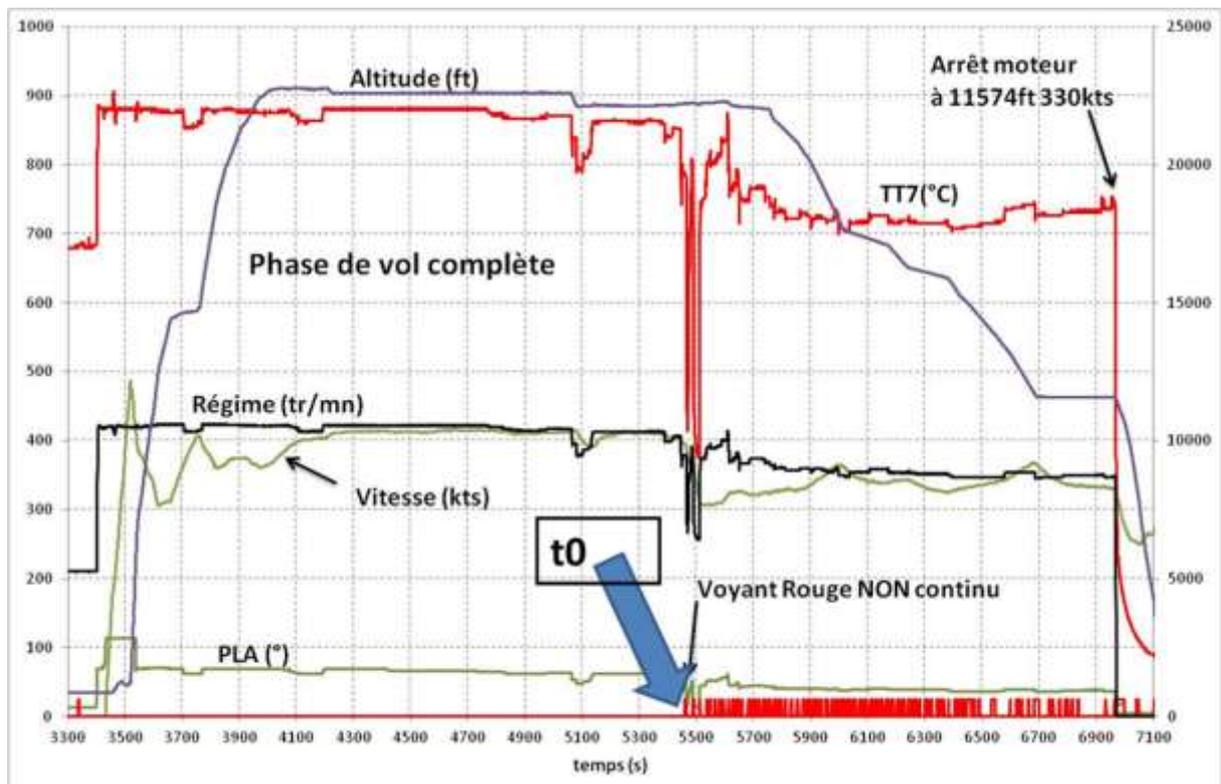
Vol complet

Aucune anomalie n'est constatée avant l'allumage du voyant d'huile 33 minutes après le décollage (t0).

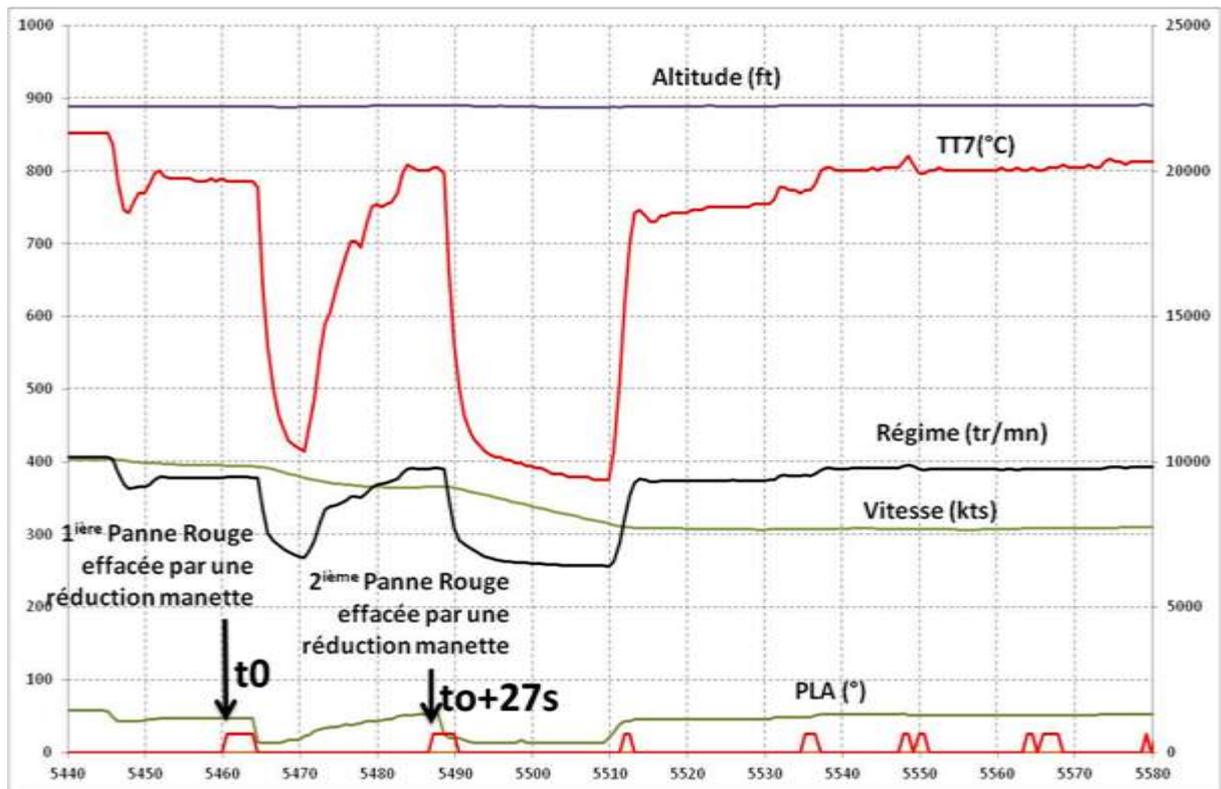
Focus sur l'apparition de la panne

- **(t₀)** : vol stabilisé (altitude 22 230 ft, Vc = 394 kt, N = 9 466 tr/mn), allumage du voyant « rouge » pression d'huile. Le pilote réduit les gaz. Il y a alors effacement du voyant rouge qui sera resté allumé pendant deux secondes. Le pilote augmente progressivement le régime moteur pour atteindre 9 776 tr/mn.
- **(t₀ + 27s)** : vol stabilisé (altitude 22 60 ft, Vc = 365 kt, N = 9 766 tr/mn), le voyant rouge s'allume une deuxième fois. Le pilote réduit les gaz, l'alarme disparaît.

Conformément au témoignage du pilote, les données de l'enregistreur mettent en évidence la réapparition de plus en plus rapide du voyant d'alarme. Le moteur reste cependant pilotable.

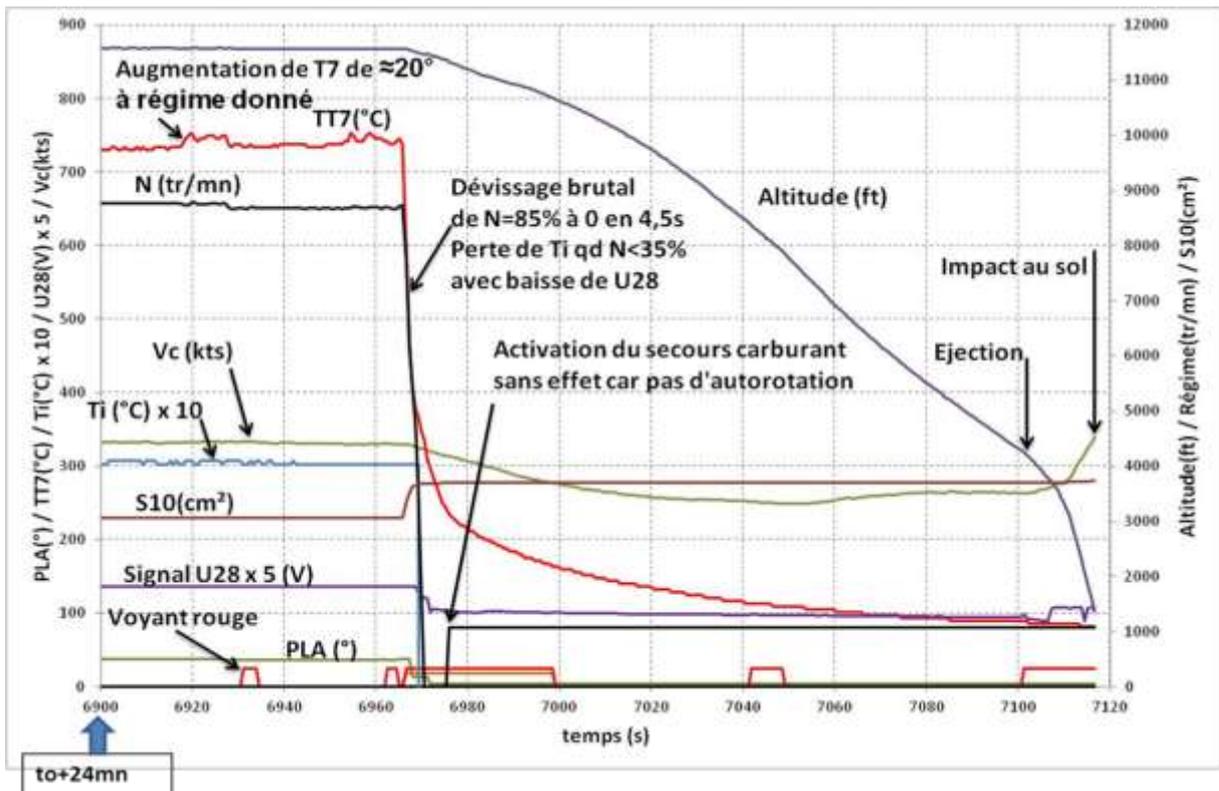
Arrêt moteur

Le moteur a fonctionné en secours d'huile pendant 24 minutes et 14 secondes (jusqu'au blocage moteur). Une tentative infructueuse de rallumage a été réalisée.

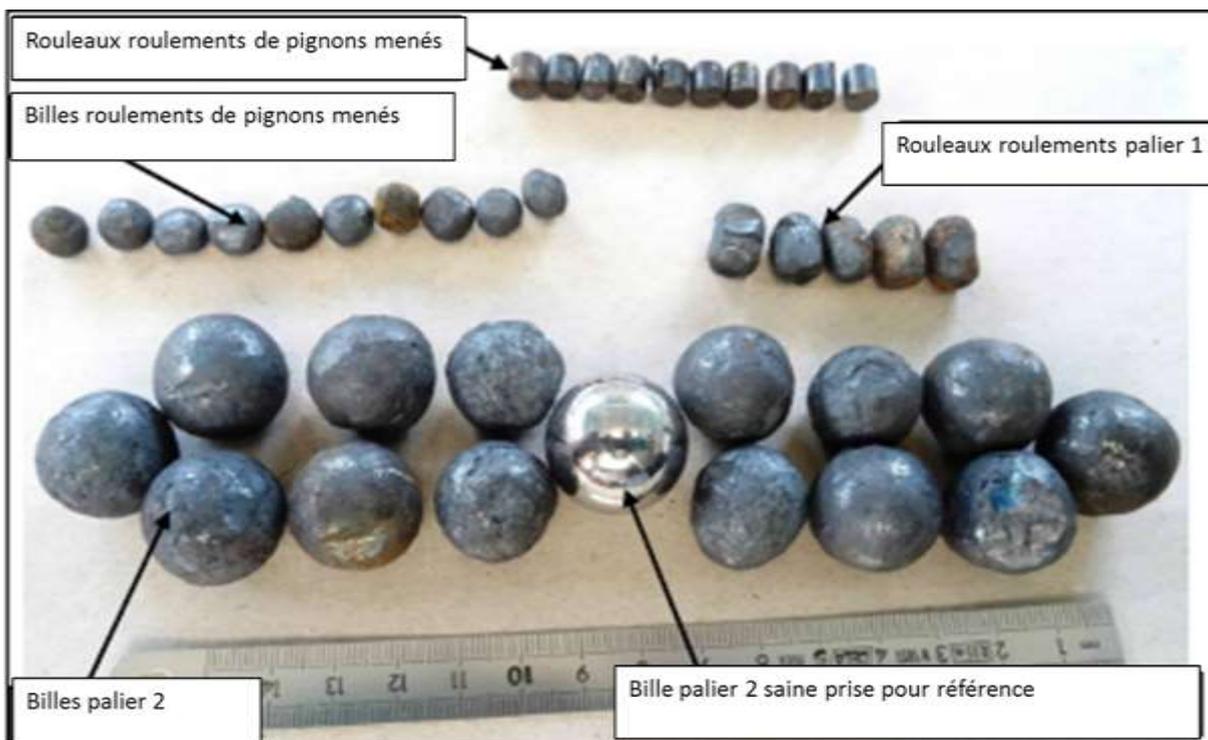
Billes et rouleaux

Les billes (palier 2) et les rouleaux (palier 1) sont affectés d'une forte usure¹⁴ et de traces de surchauffe significatives d'un fonctionnement sans lubrification.

Les dégâts constatés sont significatifs d'une dégradation en fonctionnement du palier 2 par manque de lubrification et d'un « serrage » des paliers 1 et 2.

Les paliers 1 et 2 ont été détruits suite à défaut de lubrification survenu après avoir consommé la capacité d'huile prévue pour le fonctionnement « secours panne d'huile ».

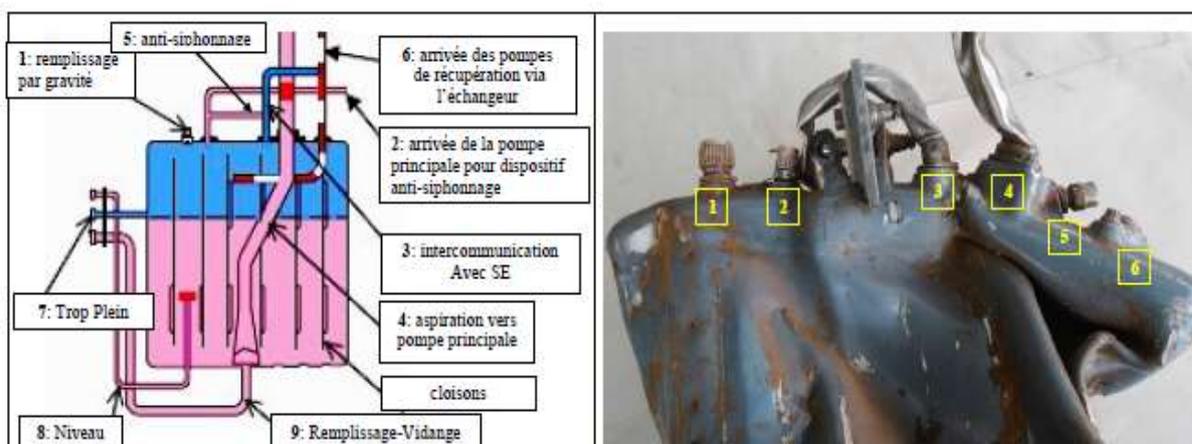
Compte tenu de l'état de l'ensemble des pièces, les investigations n'ont pu être effectuées que sur l'état des connexions hydrauliques (raccords) et sur les canalisations associées.

- raccord 1 : pas d'explication, mais le desserrage de ce raccord ne génère pas de désamorçage ou de fuite d'huile en vol à plat ;
- raccord 5 : à l'intérieur de l'écrou, constat de traces d'arrachement de la canalisation. Il y a une forte probabilité de desserrage et coupure du fil frein à l'impact.

Les dégradations constatées sur les connexions hydrauliques sont consécutives à l'impact.

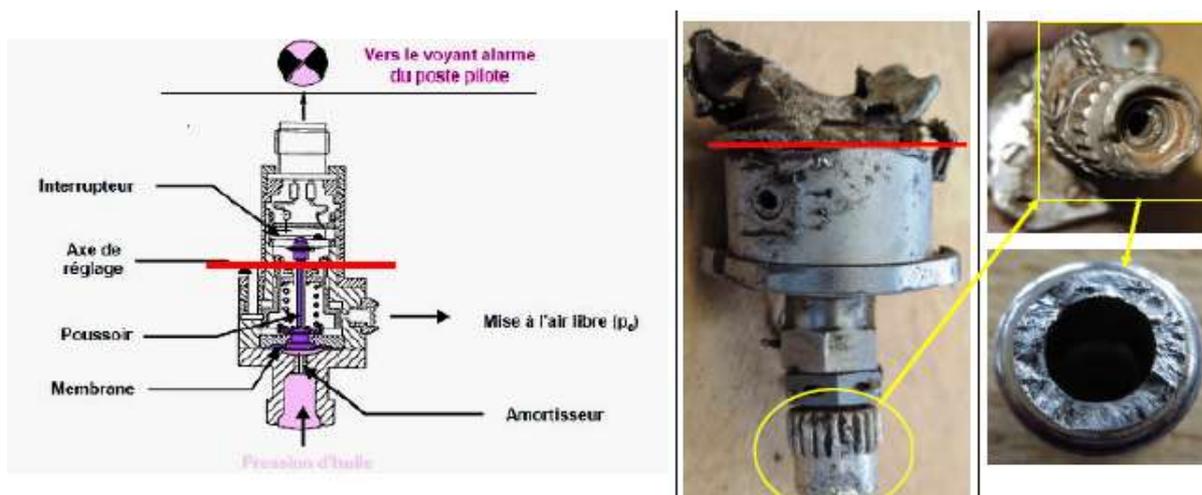
Manométrique de pression d'huile

L'examen fractographique en laboratoire du raccord de canalisation de pression d'huile conclut à une rupture en fatigue sous sollicitation vibratoire et contrainte modérée.

La canalisation d'alimentation du manoccontact de pression d'huile s'est rompue en fatigue vibratoire au niveau de son raccordement. Une fuite d'huile est alors apparue, en fonctionnement, à cet endroit.

Le manoccontact de pression d'huile est particulièrement exposé aux excitations vibratoires car il est fixé à l'avant du support d'asservissement d'huile.

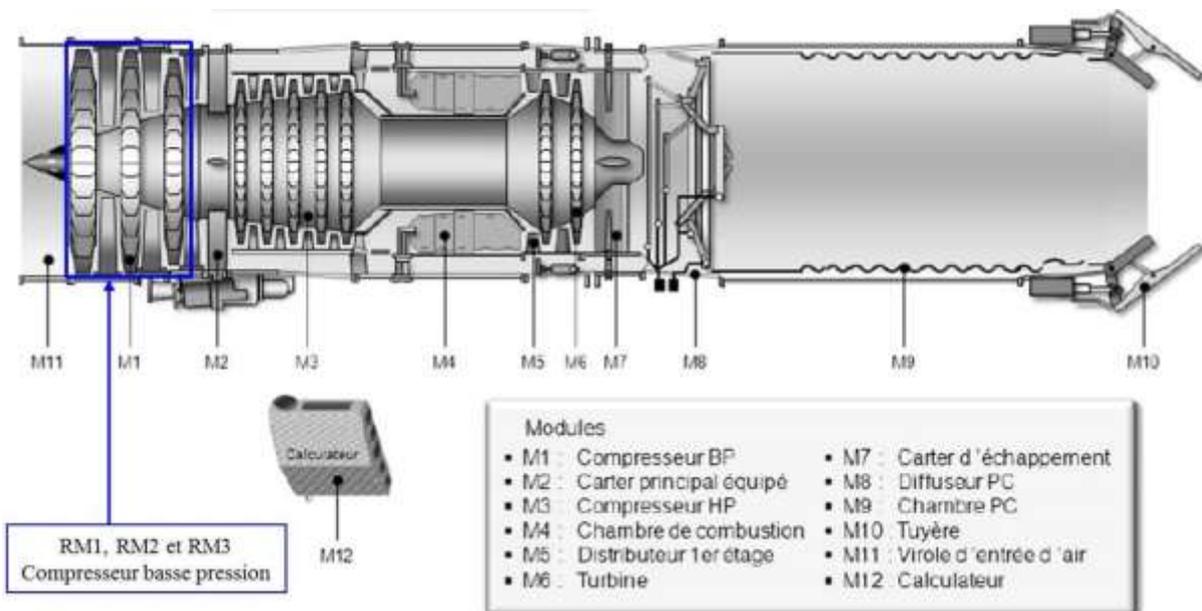
Schéma général du réacteur M53

Certaines aubes de la RM1¹⁷ restées sur le rotor se distinguent par des déformations en forme de « poches » rappelant celles résultant de l'absorption de « corps mous ».

Le compresseur basse-pression du moteur du Mirage 2000 D a été endommagé par l'absorption d'un volatile. Cette dégradation a engendré des vibrations qui ont conduit à la rupture en fatigue de la canalisation raccordée au mancontact de pression et ainsi provoqué une fuite d'huile.
