RAPPORT

D'ENQUÊTE DE SÉCURITÉ

BEAD-air-G-2014-018-A

Type d'appareil EC 145 n° 9173

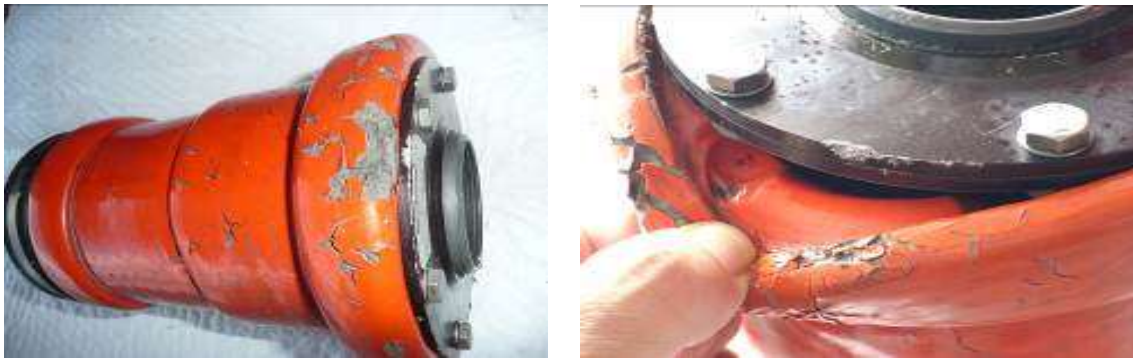
Une dégradation est constatée au niveau du crochet.

Dégâts sur le crochet de treuil

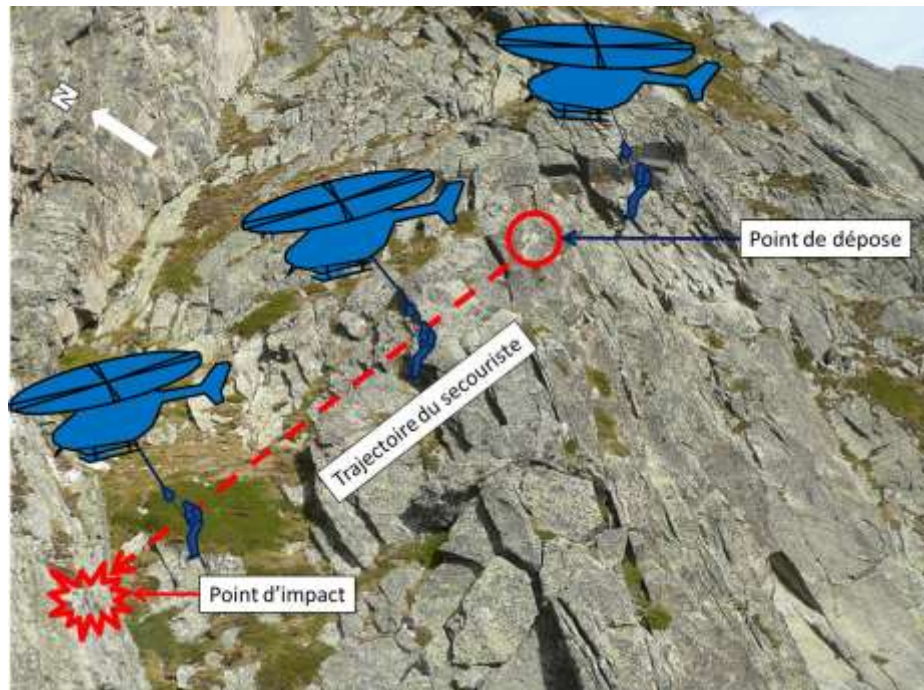
- Perte de portance (12h15'31") et dégagement d'urgence (12h15'36") : alors qu'une vingtaine de mètres de câble sont déroulés et que l'opération de treuillage est en phase finale (aéronef en fin de stabilisation HES, secouriste encore à une dizaine de mètres du sol), l'hélicoptère s'enfonce soudainement, sans signe précurseur. L'enregistrement d'une vitesse verticale V_z de - 304 ft/min confirme cette perte d'altitude soudaine.

N'arrivant pas à contrer cet enfoncement par application de puissance, le pilote « dégage » tout d'abord parallèlement à la paroi (vers l'avant) puis s'en écarte en virant à gauche vers le vide (l'augmentation de la vitesse rapporte un gain de puissance – cf. courbe de puissance, annexe 2).

Dégagement de l'hélicoptère

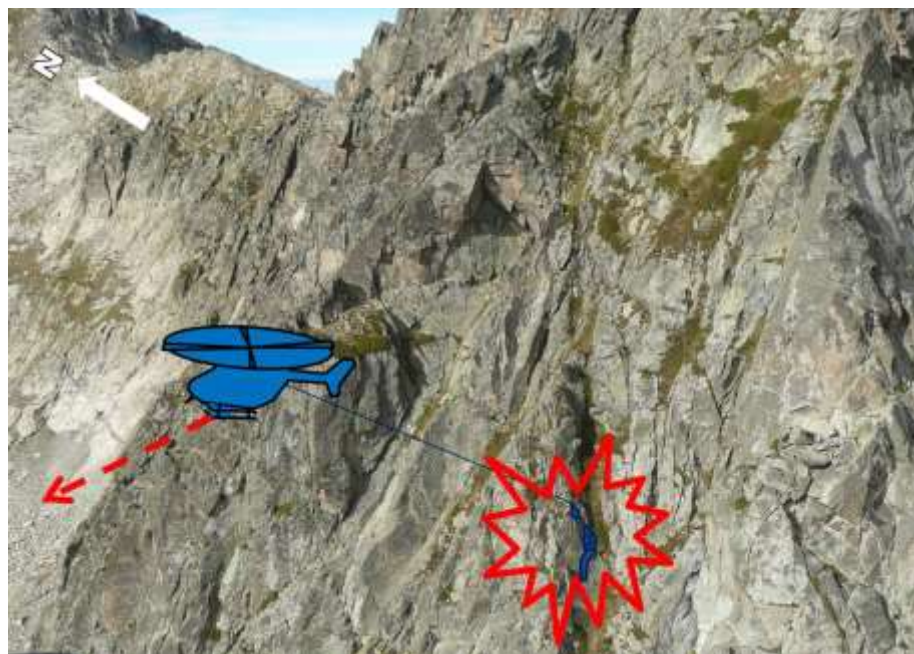
Au cours de la manœuvre, le secouriste heurte la paroi rocheuse. Il est grièvement blessé. L'équipage remonte le blessé à bord de l'hélicoptère et se dirige vers le centre hospitalier le plus proche où le blessé est pris en charge.

Impact du secouriste sous treuil

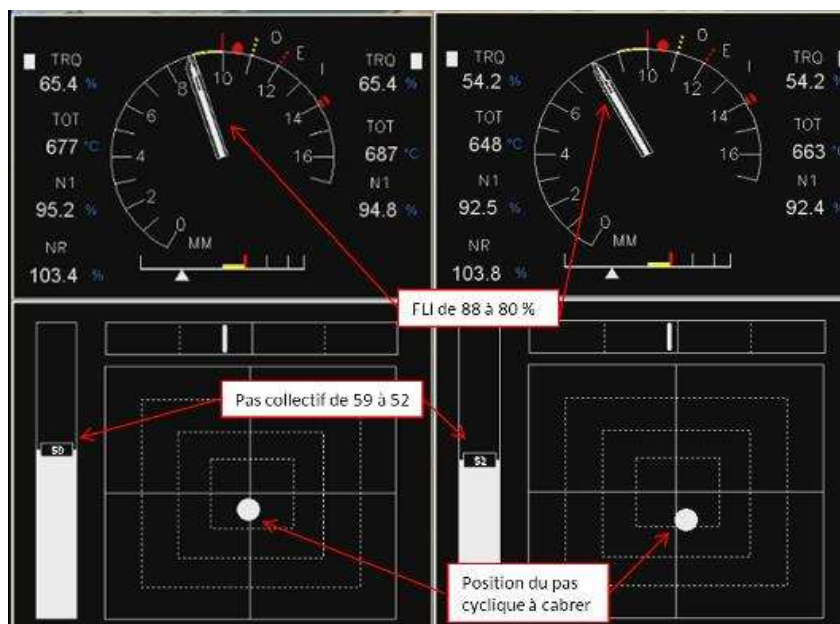
Reconstitution FLI et position des commandes

Valeurs de FLI et pas collectif : l'indication du FLI passe de 88 % en fin de stabilisation à 80 % juste avant l'enfoncement. Dans le même temps, le pilote a baissé le pas collectif de 59 à 52 %.

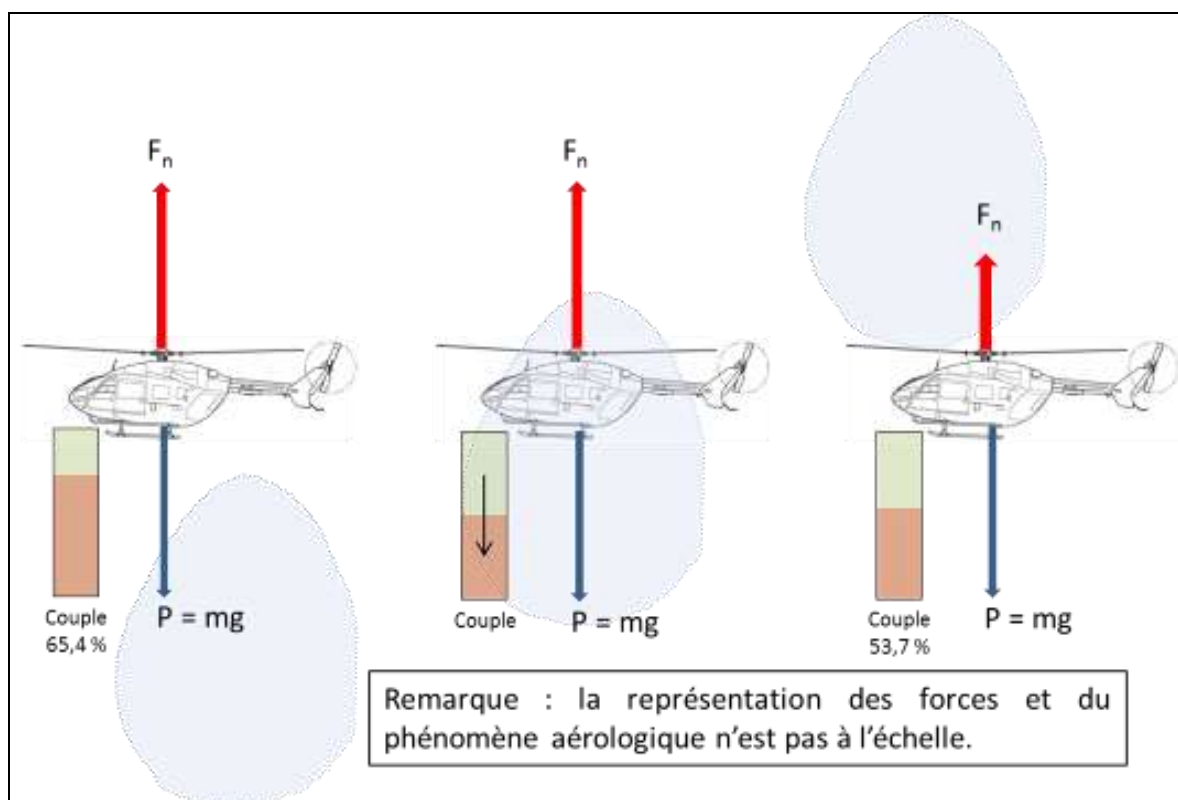
Un phénomène aérologique très bref de type « ascendance thermique » a momentanément perturbé l'écoulement d'air au travers du rotor principal : pour rester stable, le pilote est contraint de cabrer l'hélicoptère et de baisser le pas collectif. L'hélicoptère a donc besoin de moins de puissance pour conserver le stationnaire. L'installation du phénomène est progressive et « masquée » par les actions aux commandes du pilote qui est dans la phase de réduction de vitesse de l'hélicoptère.

Effet du thermique sur l'équilibre du système de forces

Au moment où l'ascendance quitte le rotor par le haut, les forces ne s'équilibrent plus.
