RAPPORT D'ENQUÊTE DE SÉCURITÉ

BEAD-air-D-2015-002-I

Date de l'événement	28 janvier 2015
Lieu	Istres parking DGA EV
Type d'appareil	CASA 212-300
Immatriculation	FZ-VMP (ancienne) et FZ-AEB (actuelle) n°378
Organisme	Direction générale de l'armement
Unité	Division moyens aériens – base d'essais d'Istres

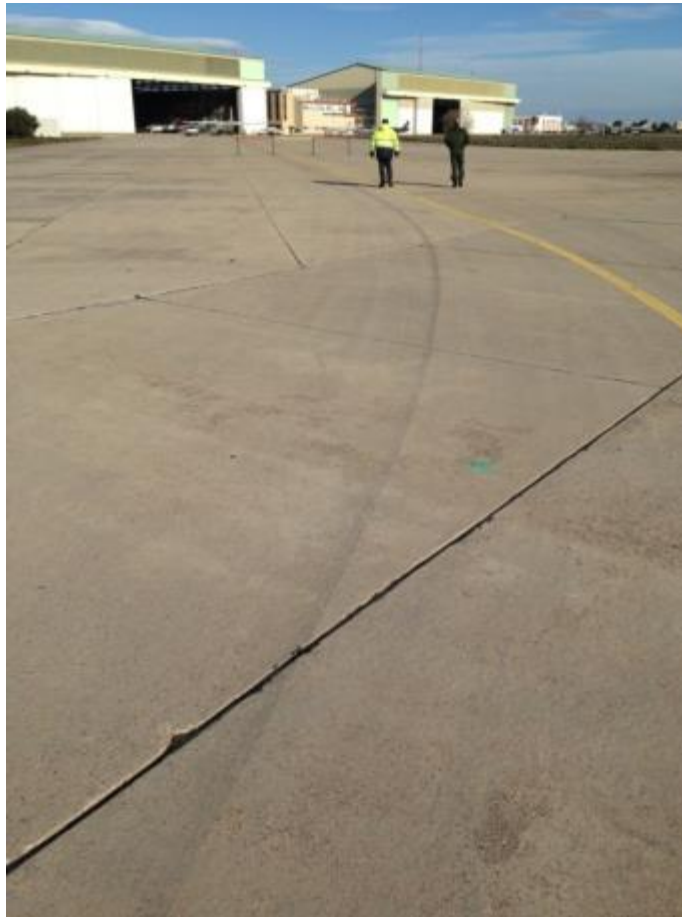
Des traces de pneumatique sont relevées sur la bretelle A1 donnant accès au parking DGA EV.

Traces de pneumatique

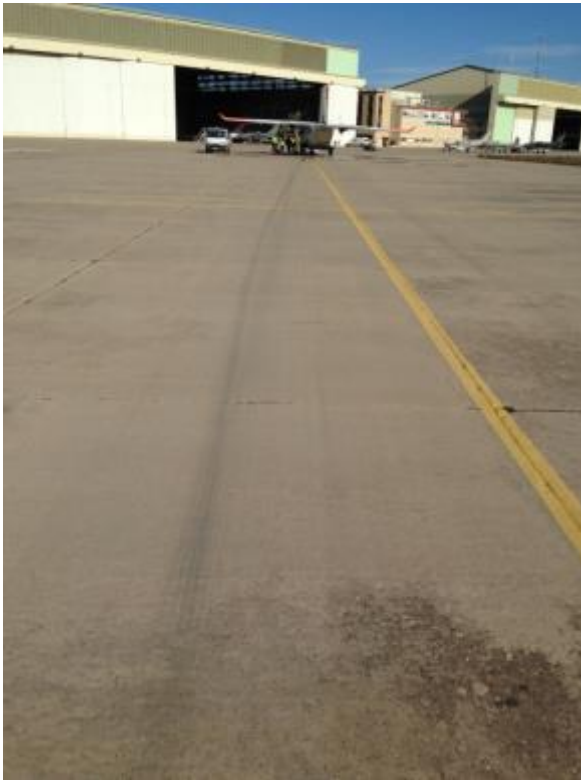
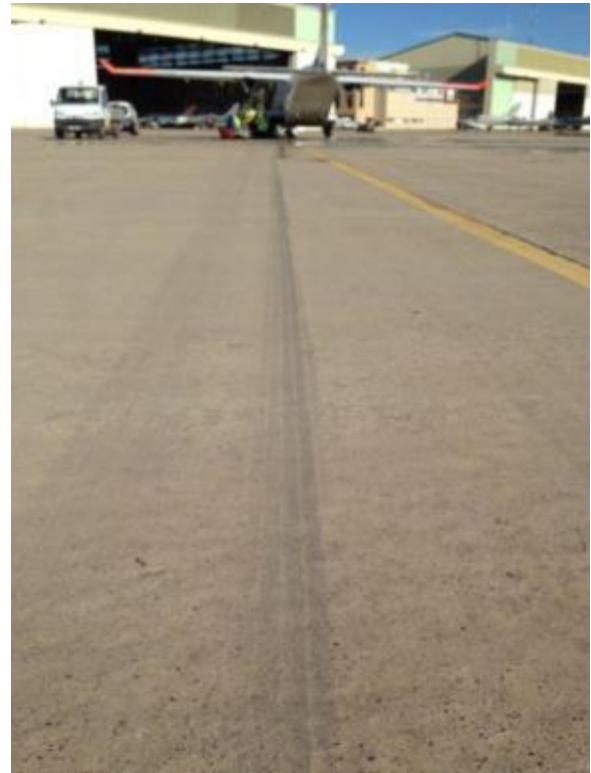
Traces de pneumatique menant à l'avion

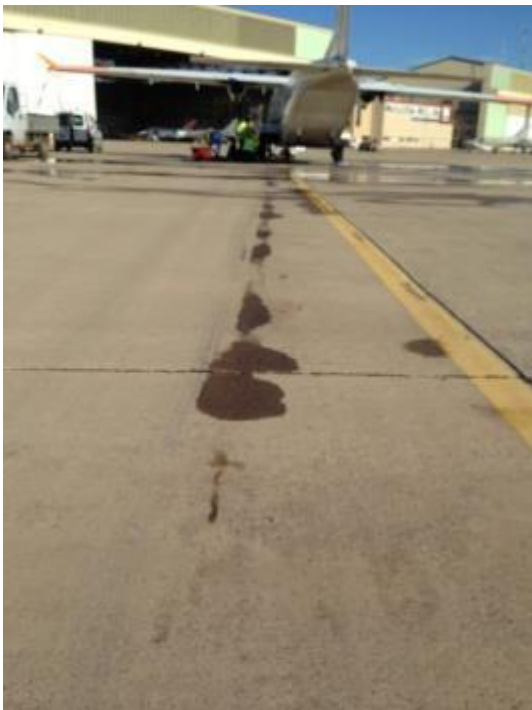
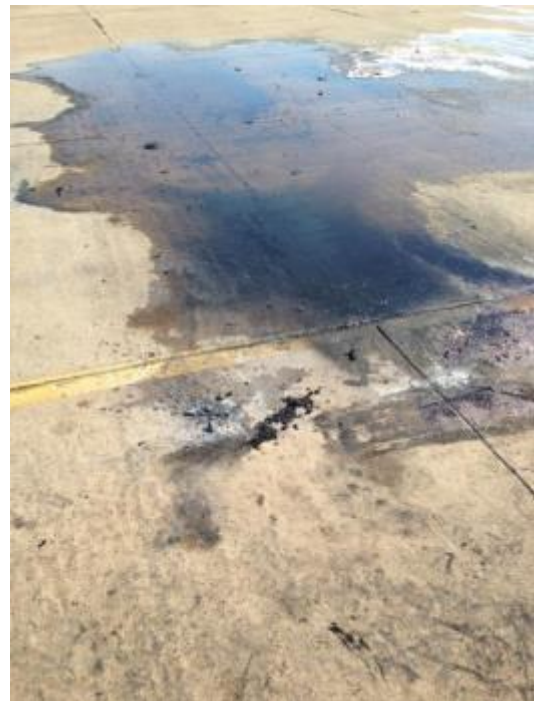
Des flaques de liquide hydraulique sont également visibles.

Flaques de liquide hydraulique

- au dernier freinage une fuite de liquide hydraulique est visible sur le béton. Elle a provoqué le départ du feu (injection de liquide hydraulique sur les parties chaudes du bloc frein) ;

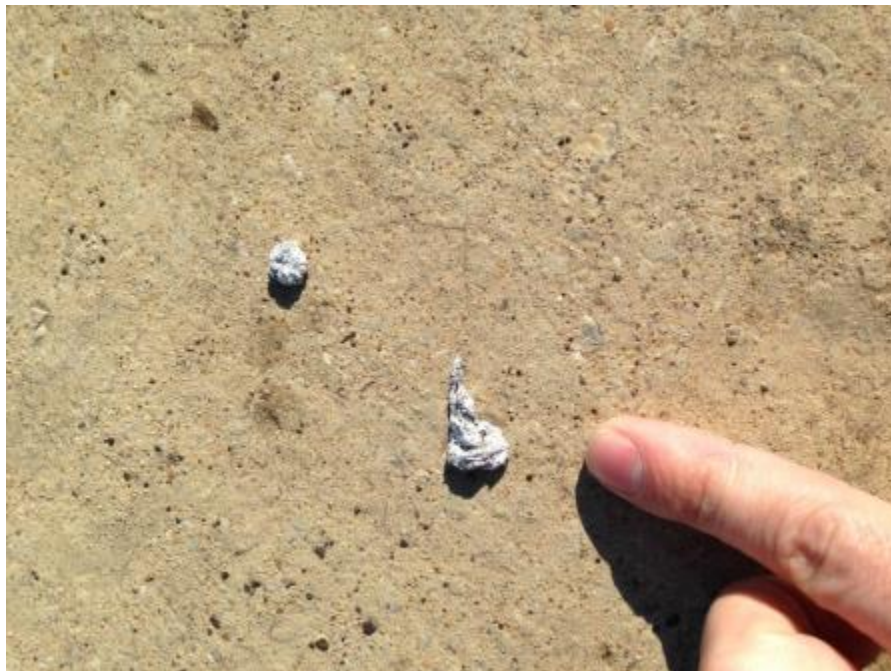
Des traces de métal fondu sont ramassées.

Traces de métal fondu

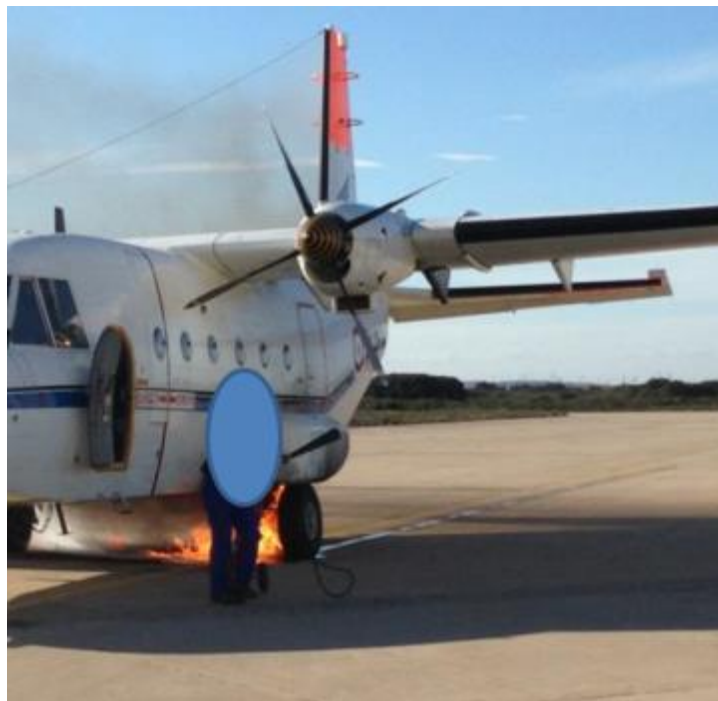
L'examen de l'aéronef montre des dégâts occasionnés par le feu au niveau du train principal gauche et de la nacelle gauche.

Vue du feu déclaré

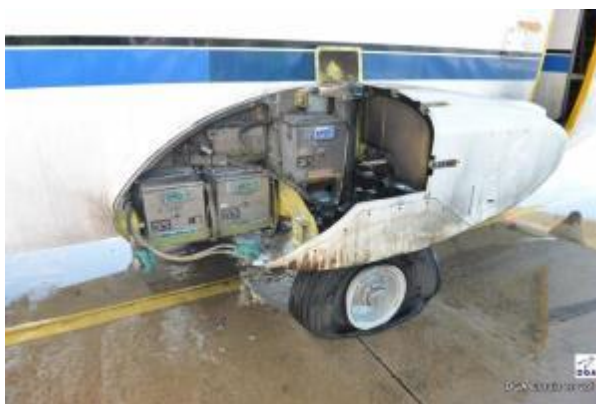
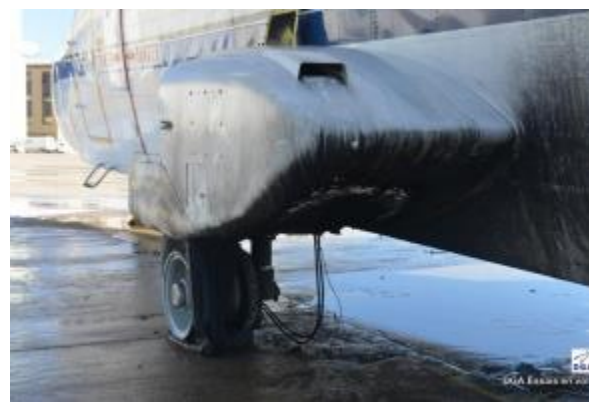
Vue de la nacelle gauche

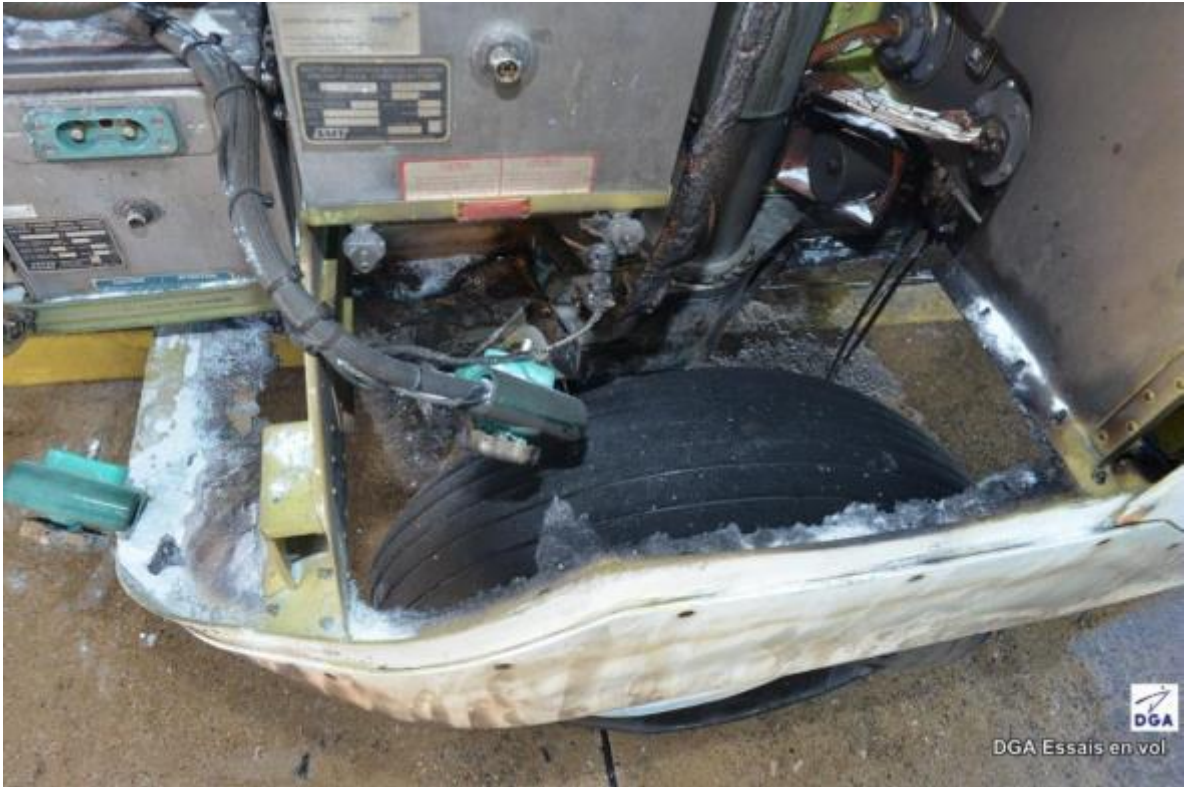
Vue de la nacelle gauche

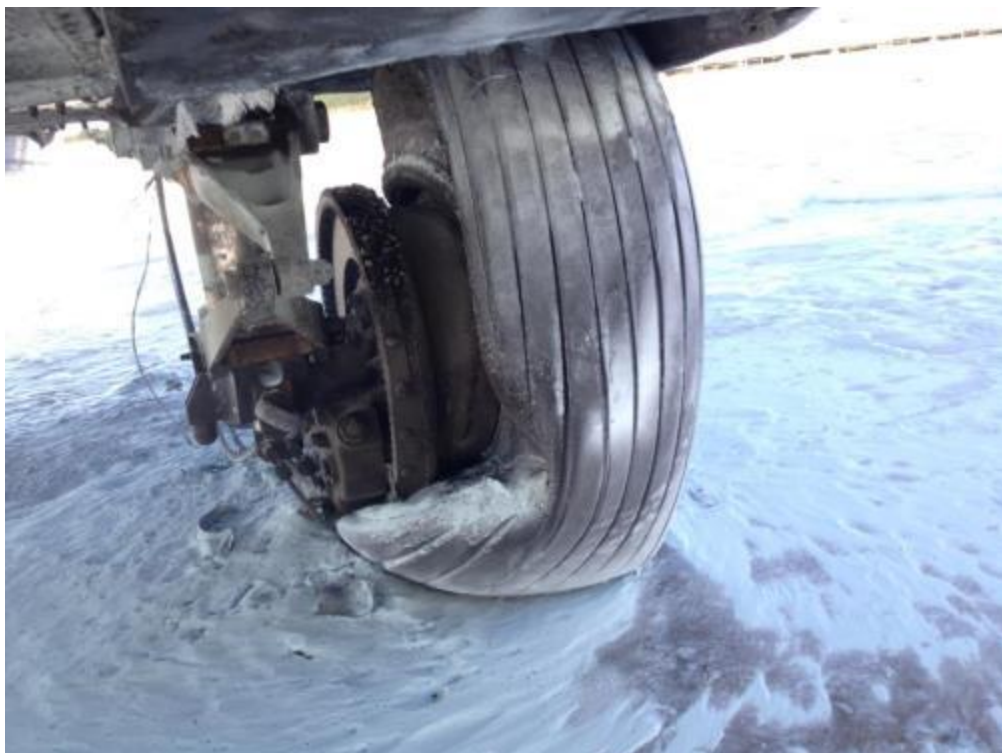
Vue du train principal gauche

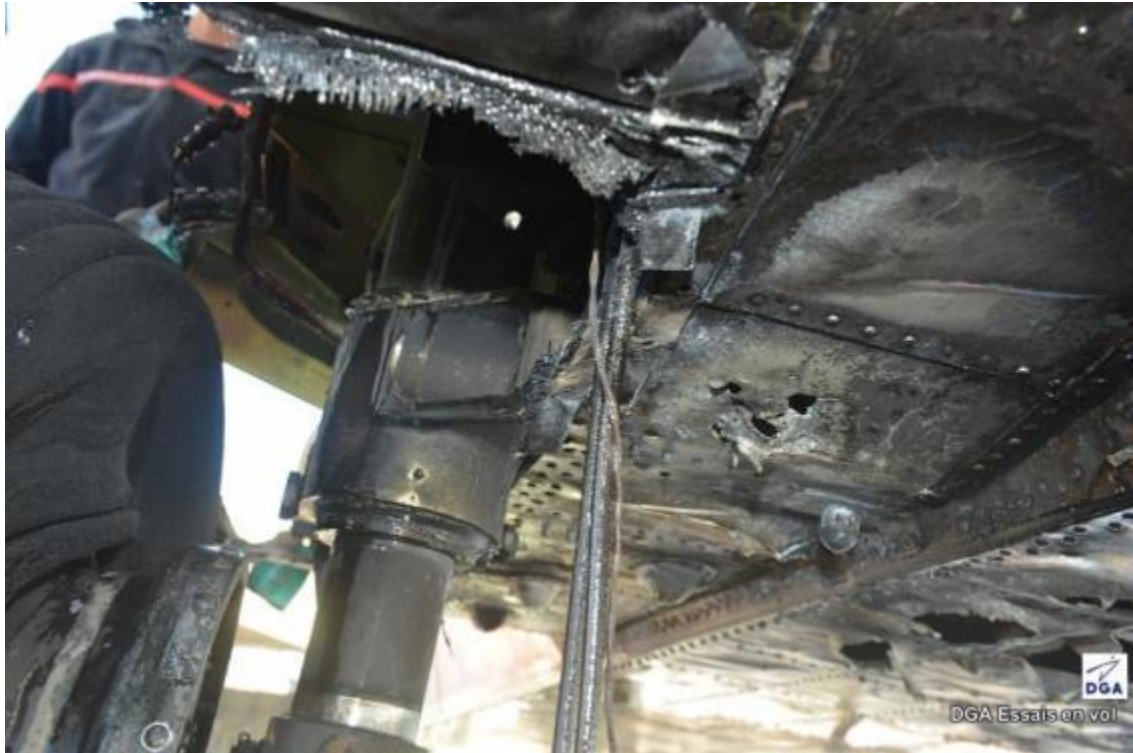
Vue des conséquences de l'incendie sous plancher

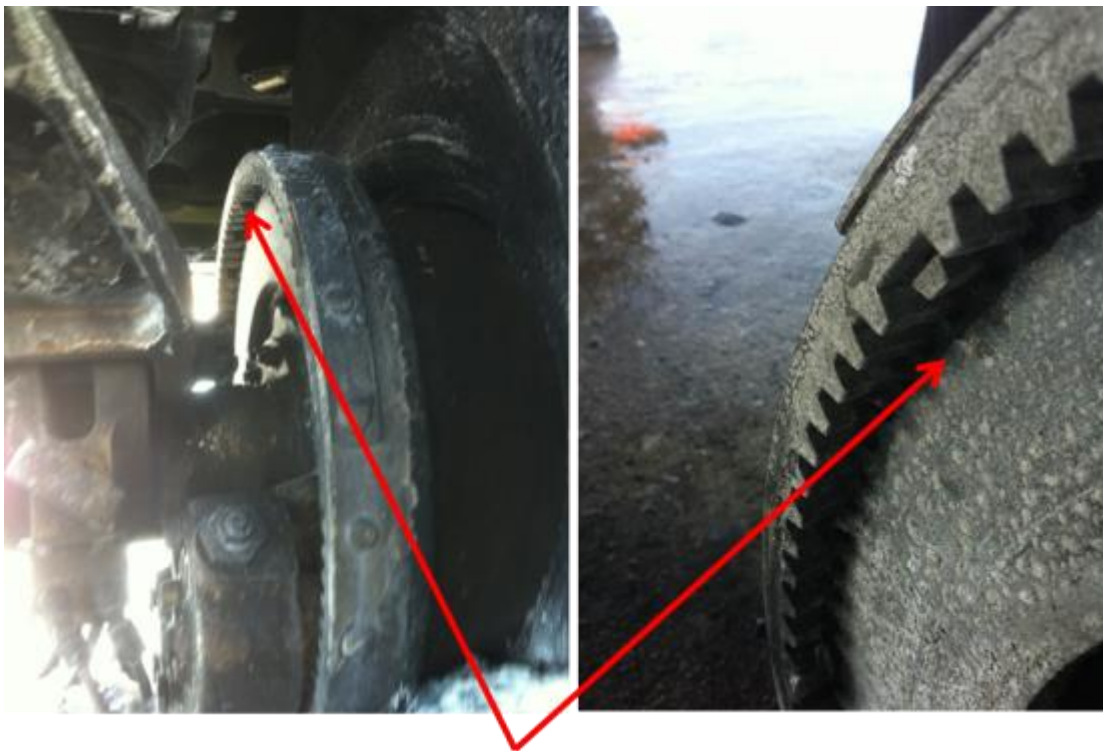
Le disque du bloc frein équipé est en position anormalement enfoncée

Position particulière du disque de frein

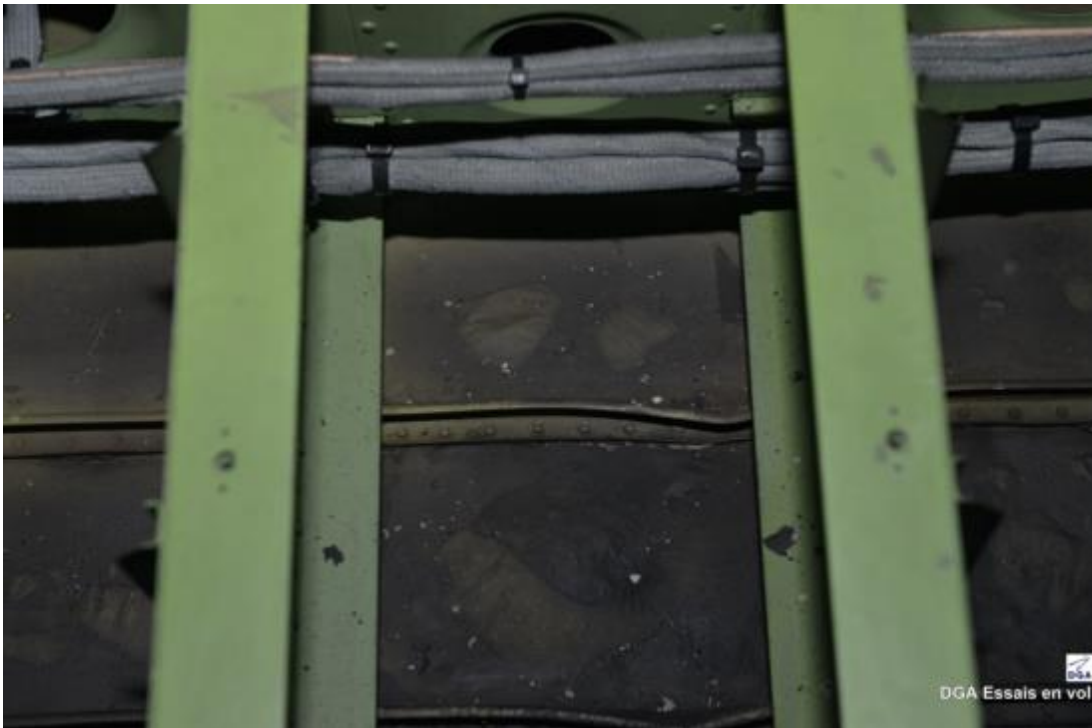
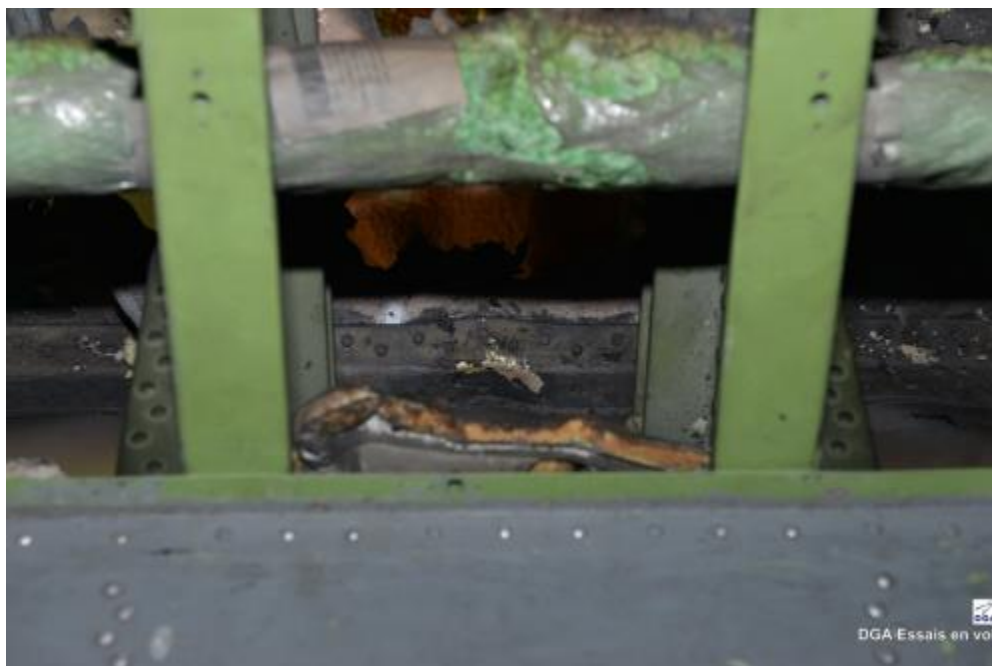
La cellule a été partiellement endommagée par le feu. Les premières prises de vues après démontage des planchers ne permettent pas de se prononcer sur la sévérité des dégâts.

Vue plancher soute déposé

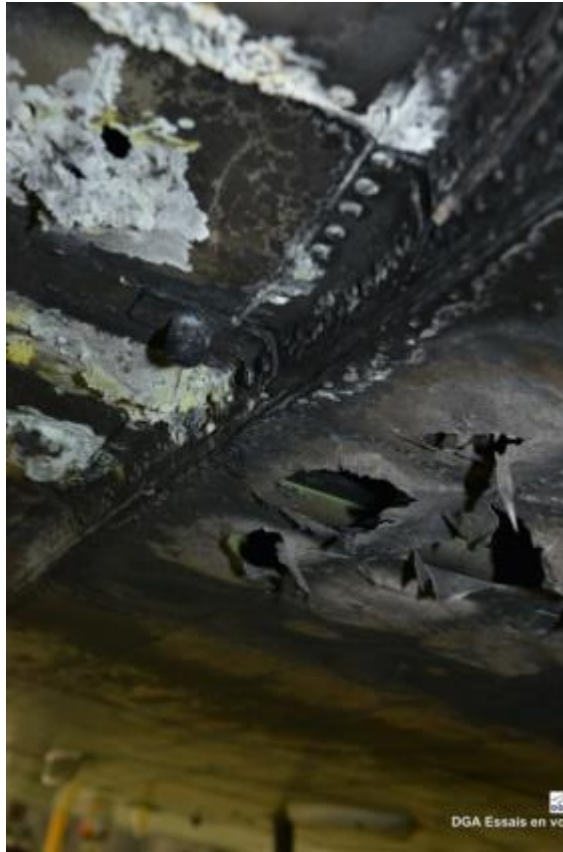
Vue sous barque

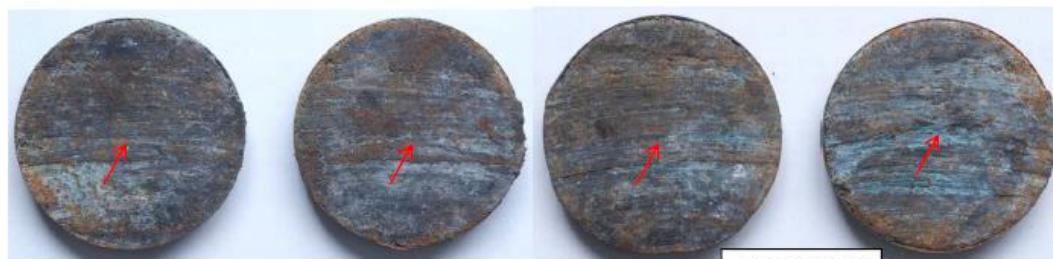
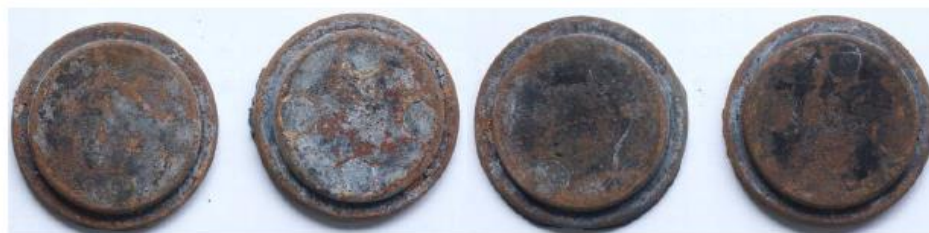
Les plaquettes de frein côté bloc piston montrent une forte usure non uniforme au-delà des tolérances prévues par le constructeur. Les épaisseurs maxi et mini sont relevées.

L'état des plaquettes de frein coté plaque arrière, trop dégradées par l'incendie, n'a pas permis d'effectuer une mesure correcte.

Traces d'usure

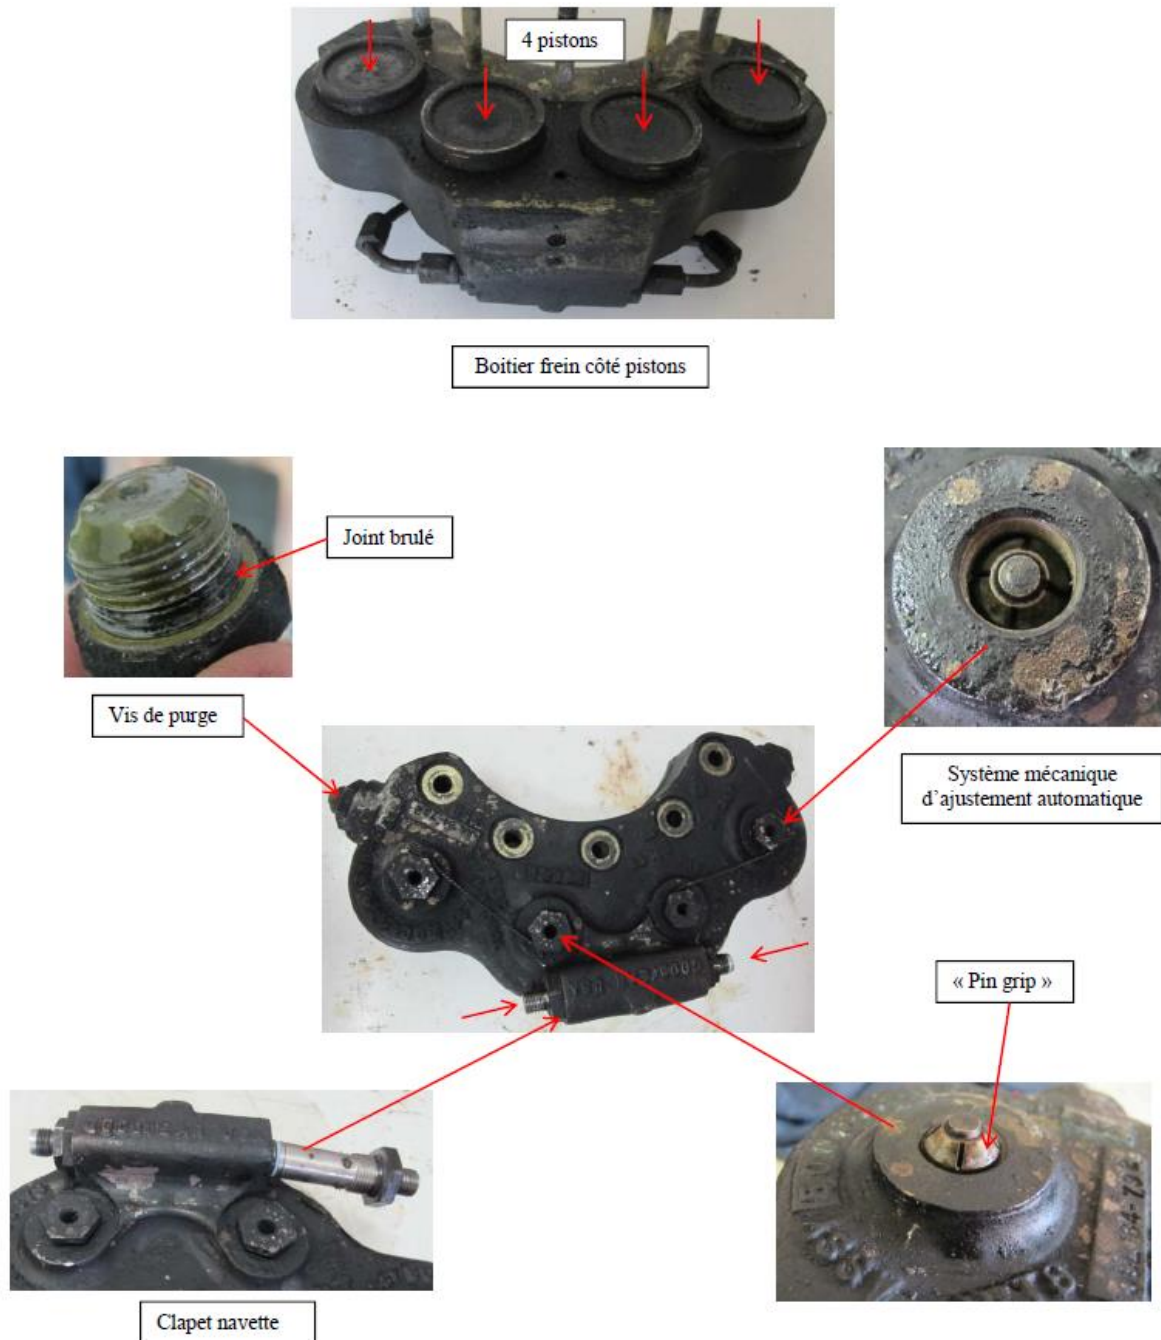
L'usure des plaquettes positionne les tiges de la tulipe à l'intérieur de l'écrou (*grip adjusting*). Les observations et analyses effectuées sur l'ensemble du bloc frein ont également mis en évidence le non-retour d'un ou plusieurs pistons entraînant la friction des plaquettes sur le disque pendant le roulage.

Démontage du boitier de frein gauche du CASA 212-300 n°378

La plaque arrière est rompue au niveau du maintien des plaquettes, l'aspect du facies de rupture est mat avec un relief important sans zone d'amorçage. Ces observations sont caractéristiques d'une rupture statique ductile¹¹.

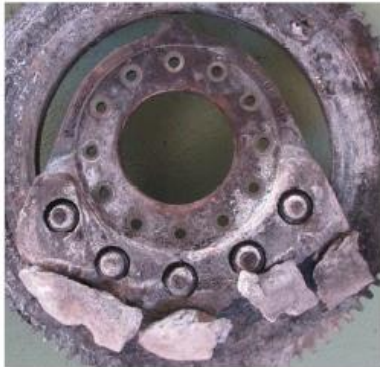
Certains morceaux du matériau de la plaque arrière ont été chauffés au-delà de leurs points de transformation, à 593°C (fusion de ce métal). Ils se sont moulés à la forme de la jante et ont soudé les plaquettes entre elles.

Morceaux retrouvés
dans la jante

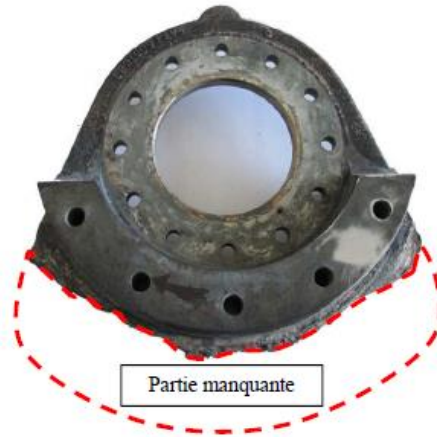
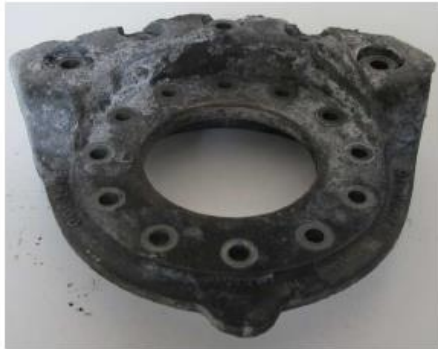
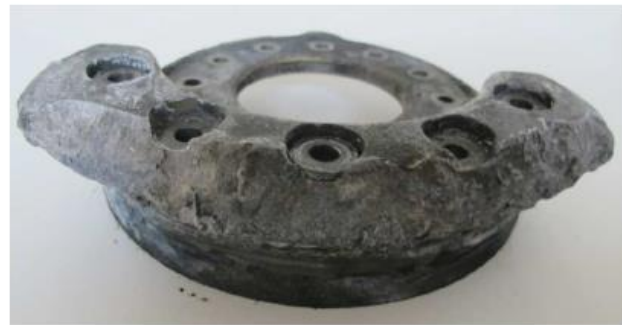
Partie manquante

Facies de rupture

Endommagement de la plaque arrière consécutif au feu

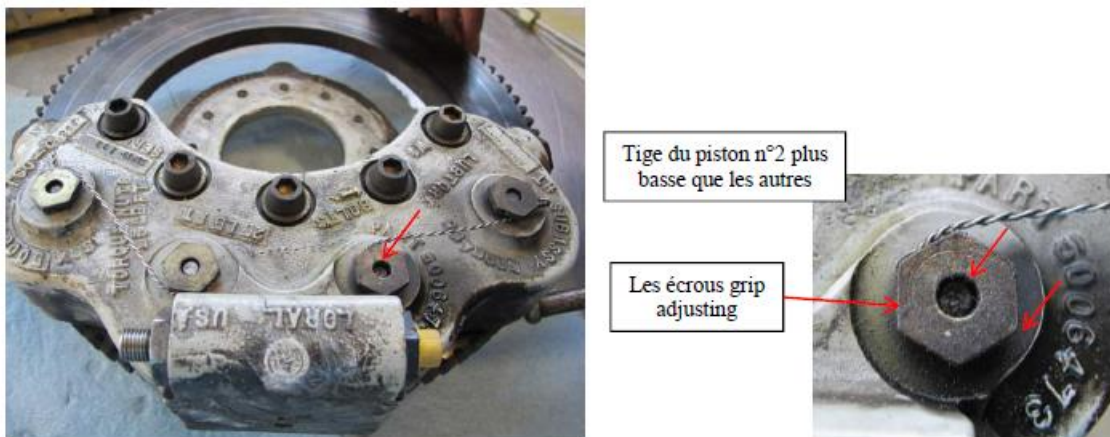
- les plaquettes sont dans les tolérances (4,67 mm mini) ; les plaquettes côté bloc piston n°2 et 4 sont les plus usées ; l'examen du bloc piston montre que les pistons n°2 et 4 dépassent plus que les autres ;

Tiges des tulipes enfoncées dans l'écrou (*grip adjusting*), malgré un état correct des plaquettes de frein

- les tiges des tulipes sont toutes enfoncées dans l'écrou (*grip adjusting*), malgré un état correct des plaquettes de frein ;
- l'examen des « *grip pins* » montre que celui monté sur le piston n°2 est détérioré.

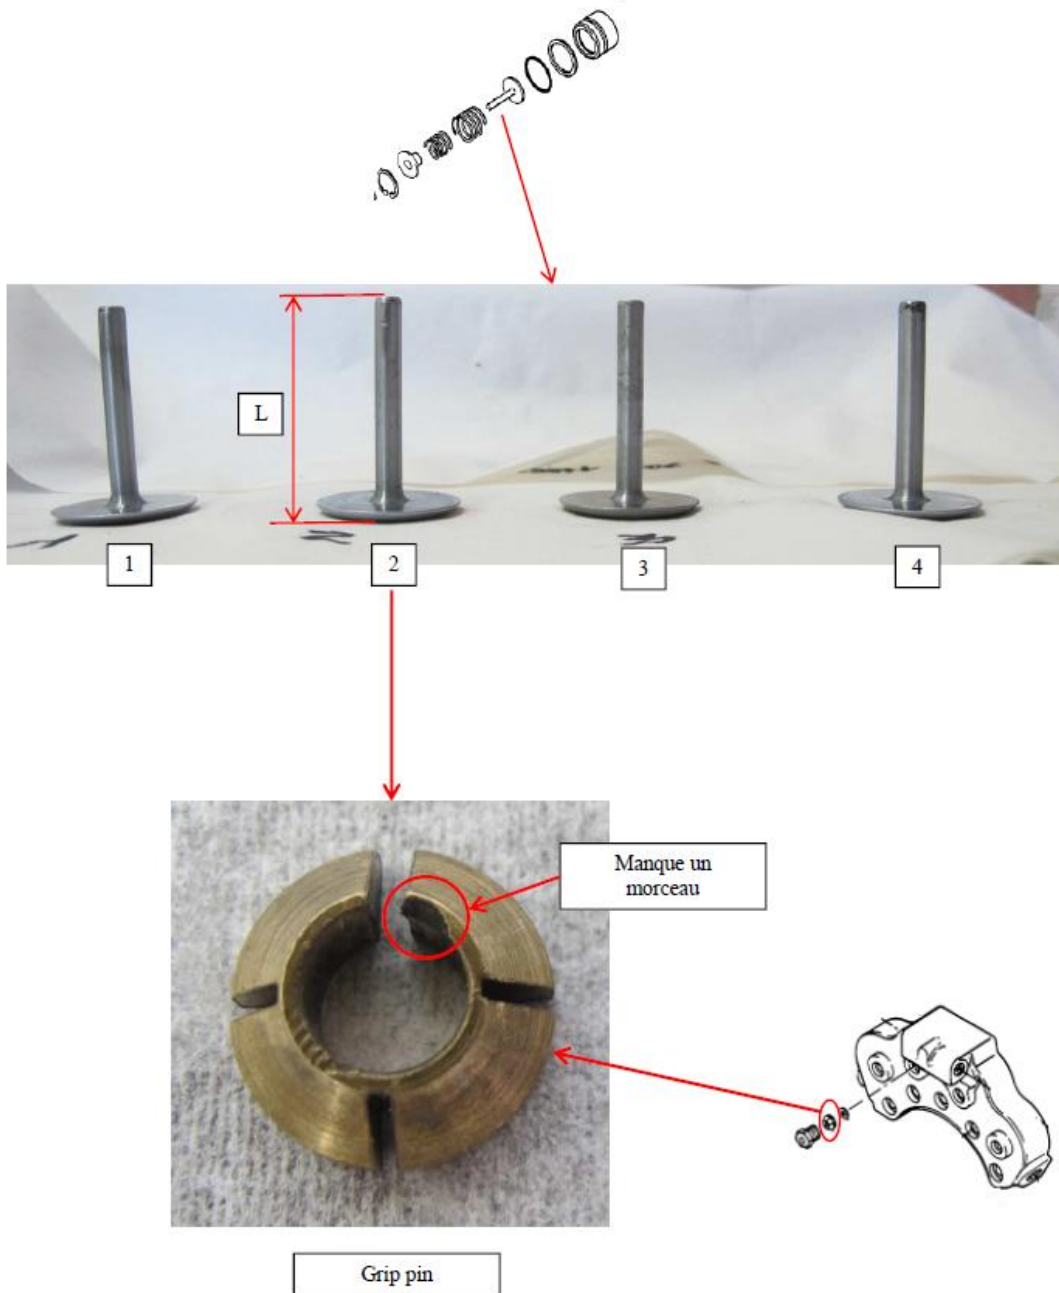
Vue du grip pin détérioré du piston n°2

Les anomalies du système automatique de rattrapage de jeu du piston n°2 peuvent entraîner son non-retour et le blocage du disque.

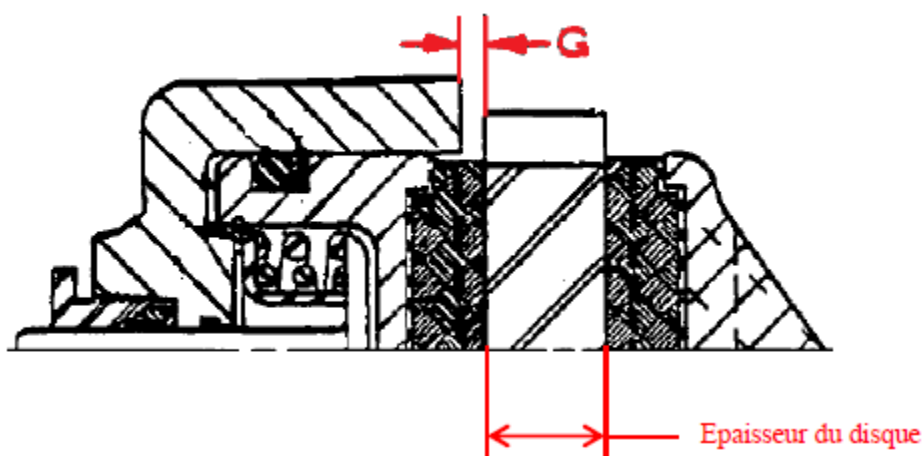
- un contrôle en ligne du bloc frein par la mesure d'une cote minimum d'usure « G » de 0.400 *inch* soit 10,16 cm.

Contrôle de la cote G

Aucune carte de travail ne décrit cette opération pour son application par les mécaniciens au sein de la DGA EV. En effet cette carte de travail figure que dans le CMM de l'équipementier (Goodyear), et n'est pas reprise dans l'AMM qui fait référence à la DGA EV.

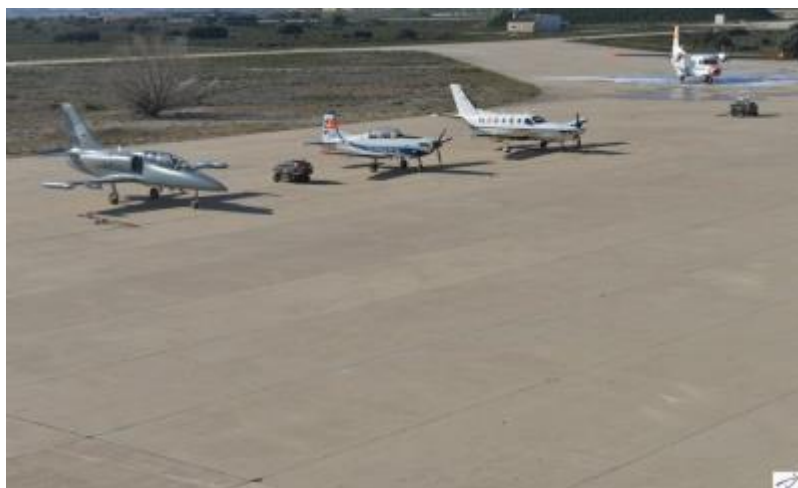
Absence de zone de parking clairement définie pour les avions

Aucune zone de parking n'est formalisée au sol. La présence de mécaniciens au moment du retour de l'avion Casa 212-300 est fortuite. L'équipage aurait pu poursuivre son roulage et venir se stationner près de trois autres avions déjà présents sur le parking ou s'approcher du hangar. En l'absence de l'alerte incendie déclenchée par le mécanicien l'équipage n'aurait pas eu connaissance du départ d'incendie. Quatre batteries sont logées dans le compartiment situé au-dessus du train auxiliaire gauche. Du kérosène était présent dans les réservoirs car le vol avait été écourté.

Vue du parking

Cette absence de délimitation de parking s'accompagne d'une absence de mise en place d'extincteur avion.
