RAPPORT D'ENQUÊTE DE SÉCURITÉ

BEAD-air-A-2015-003-I

Date de l'événement	7 février 2015
Lieu	Guyane
Type d'appareil	Casa CN 235-200 n° 129
Immatriculation	F-RAIL
Organisme	Armée de l'air
Unité	Escadron de transport 00.068 « Antilles-Guyane »

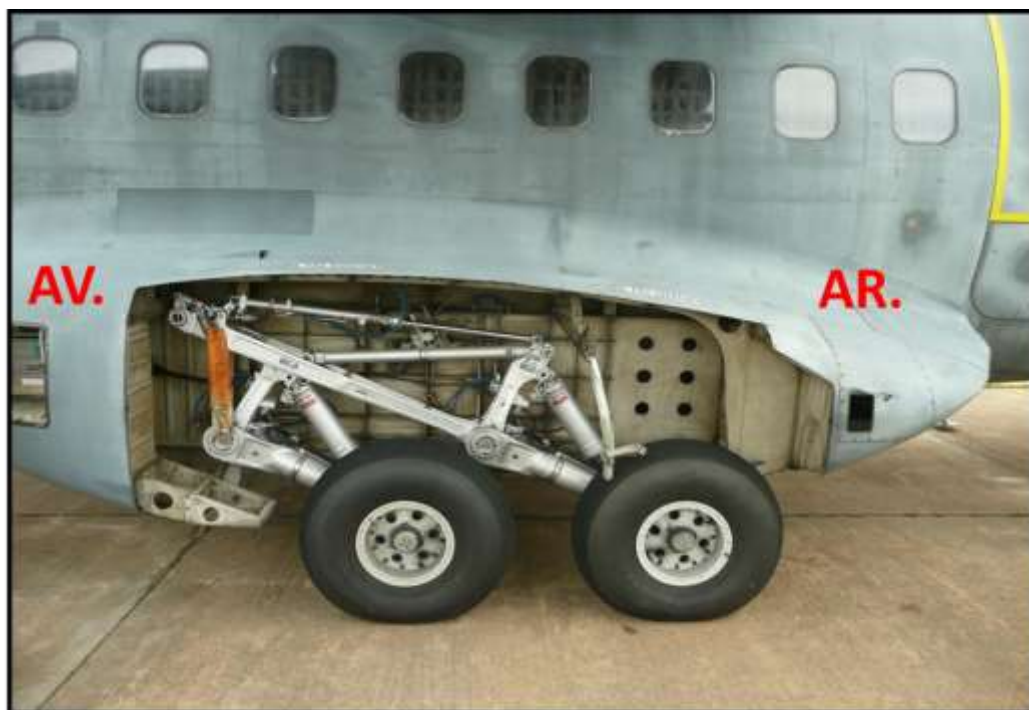
Train principal gauche

La trappe de train principal gauche a été arrachée.

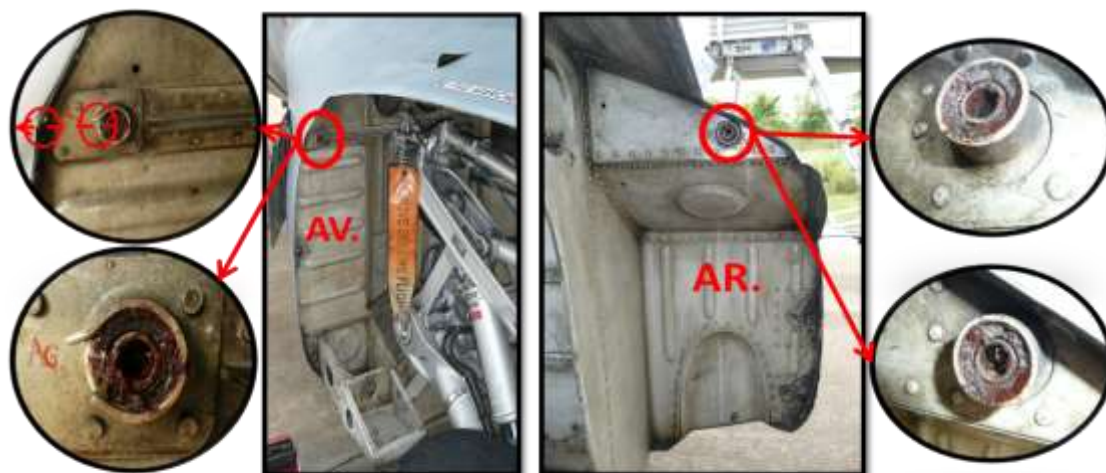
Points de pivots avant et arrière

Les logements des systèmes de fermetures (*fitting*) sont marqués par l'arrachement de la trappe.

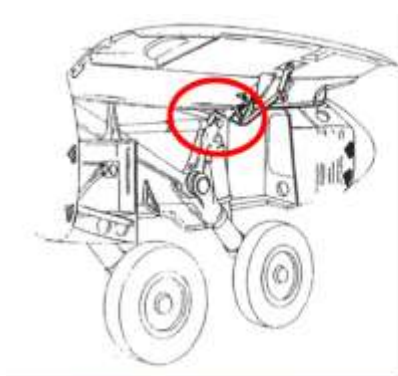
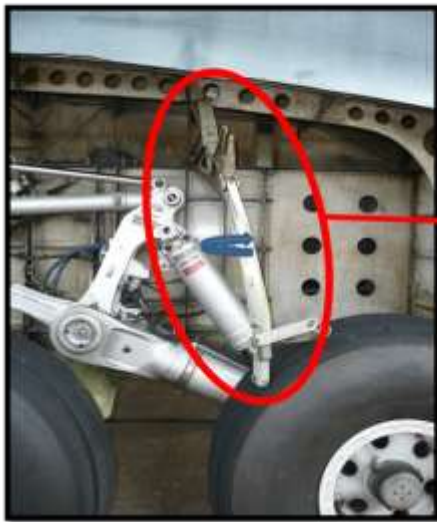
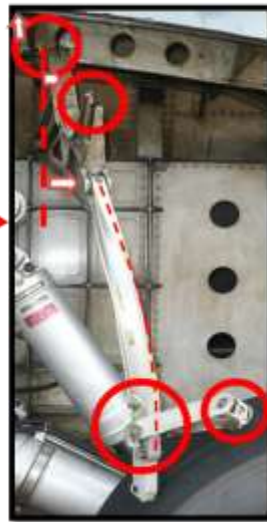
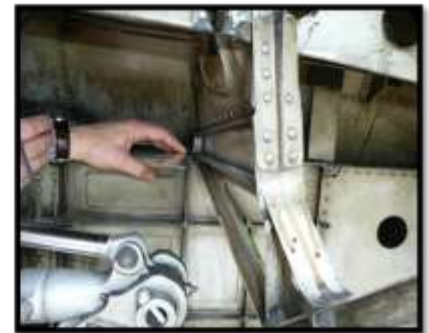
Bras articulé et son support

La structure de la nacelle de train présente des ruptures, des criques et des déformations.

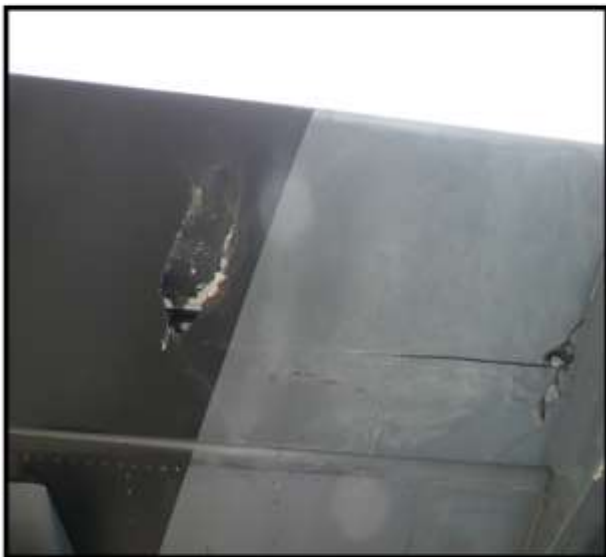
Volet gauche

- l'intrados du volet hypersustentateur interne et le carénage de rail interne associé présentent des dégradations perforantes ;
- la partie arrière gauche du fuselage présente des griffures ;
- le carénage avant de liaison plan fixe horizontal gauche / fuselage présente une perforation au niveau de l'intrados ;
- des traces de frottements sont visibles sur les deux faces du plan fixe horizontal gauche du bord d'attaque au bord de fuite ;
- le pneumatique de la roue arrière gauche présente une entaille importante ainsi que des traces de frottement sur son flanc interne.

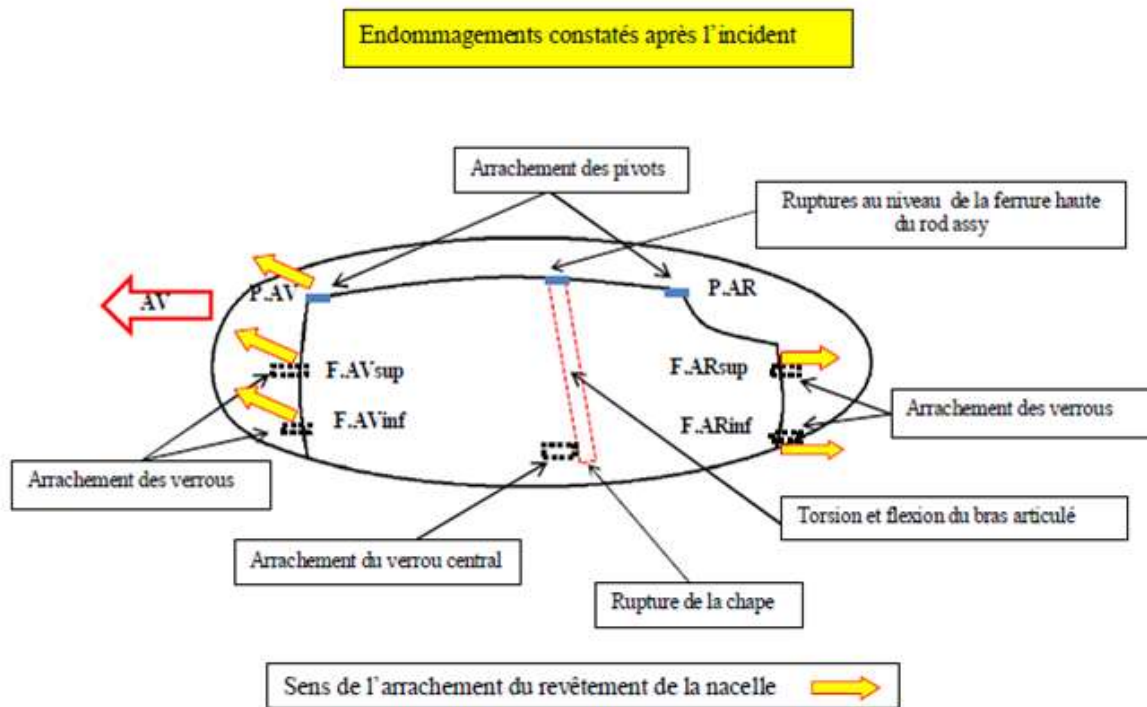
Constats expertises sur la trappe

Les constatations après l'incident ont mis en évidence un arrachement du revêtement vers l'extérieur du fuselage perpendiculairement à l'axe longitudinal de l'avion au niveau des ferrures, ainsi que des dommages de la nacelle.

Les examens métrologiques réalisés et les déformations constatées sur toute la longueur des alésages indiquent que les doigts de verrouillage devaient être introduits dans les alésages. L'usure des pièces a pu contribuer à l'apparition des déformations, mais seule une flexion de la trappe a pu faire sortir celle-ci au niveau des pions de verrouillage.

L'observation au microscope électronique à balayage a mis en évidence un faciès à cupules⁹. Aucun amorçage en fissuration progressive de type « fatigue » ou corrosion n'a été observé.
