RAPPORT D'ENQUETE DE SECURITE

BEAD-air-A-2015-004-I

Date de l'événement	20 février 2015
Lieu	Base aérienne 105 Evreux
Type d'appareil	C160 R
Immatriculation	F-RAZM
Organisme	Armée de l'air
Unité	Escadron de transport 01.064 « Béarn »

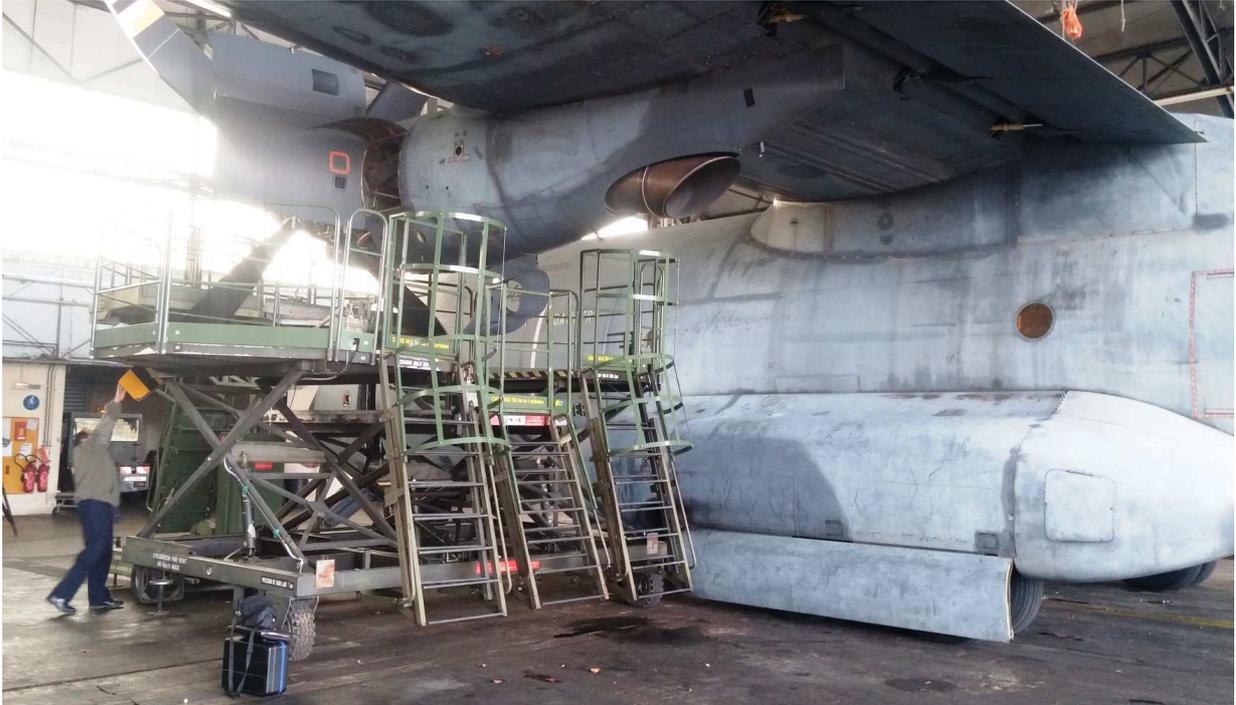
Vue d'ensemble côté gauche

Extérieurement, les dégâts sont quasiment imperceptibles. Il n'existe pas de perforation visible.

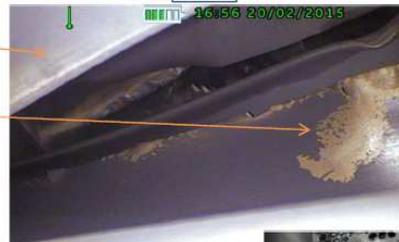
-Etage CBP 0: Impacts en BF avec déchirures

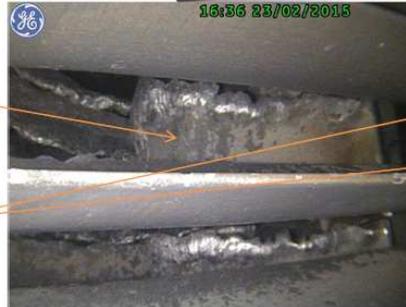
Etage CBP5: ensemble des ailettes détériorées, rupture mi pales de toutes les ailettes. Nombreux morceaux présents sous la grille de la vanne de décharge

Sortie CBP: Impacts avec présence de morceaux d'ailettes.

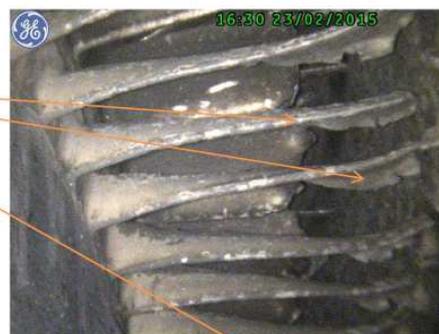
Entrée CHP:
Détériorations avec ruptures et déchirures

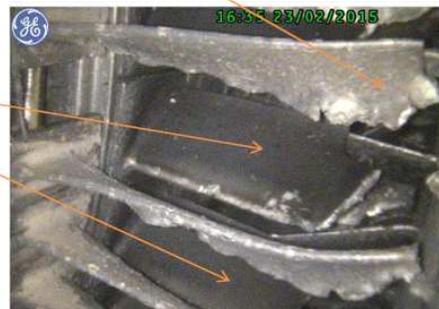
Compresseur HP 1:
Rupture de l'ensemble des aubes au 1/3 de leur pied.

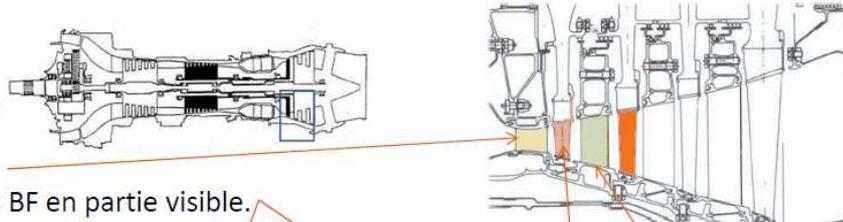
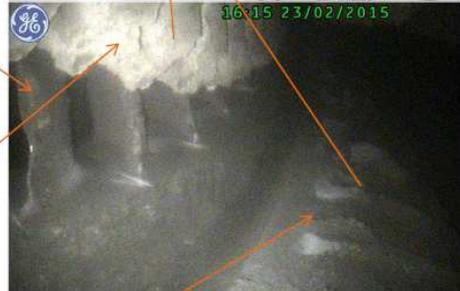
Distribution HP:
Dégradation des BF en partie visible.

Turbine HP: ruptures des ailettes, disparition de 2/3 de la pale (extrados) (intrados)

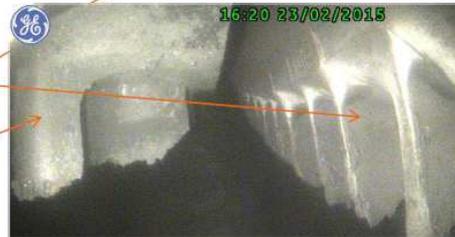
Constatations sur les Turbines distributions

Distribution BP1: Reste des plateformes extérieures.
Reste des plateformes intérieures

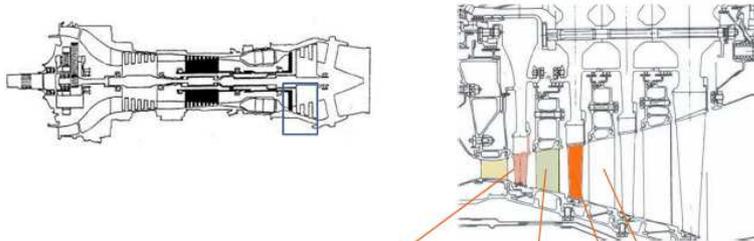
Turbine BP1: ruptures des ailettes, disparition de 2/3 de la pale

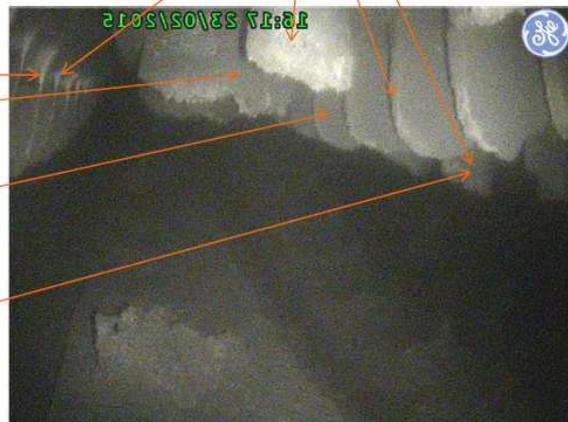
Constatations sur les distributions turbines

Distribution BP2: ruptures des ailettes, disparition de 2/3 de la pale

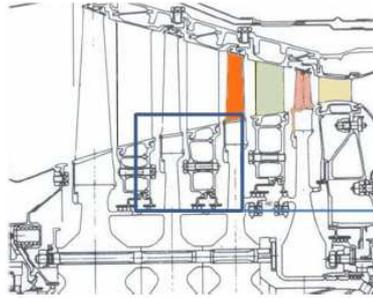
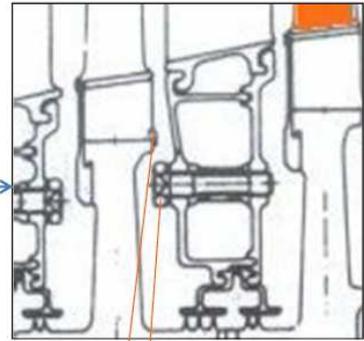
Pas de constat d'usure au niveau des BA et talons de retenue des pieds d'ailettes de la turbine BP2.

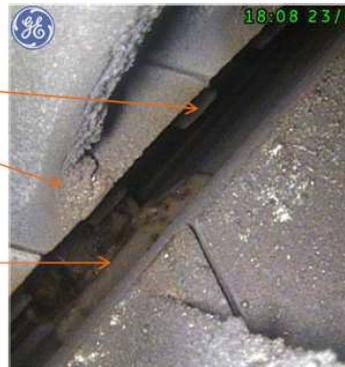
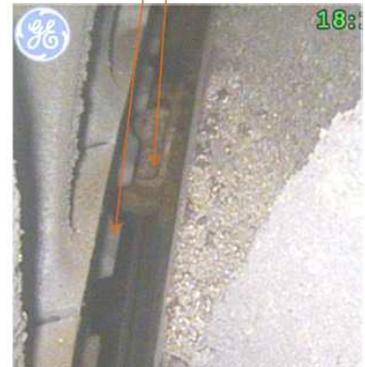
Constatations sur les distributions

Pas de constat d'usure ni de dégradation au niveau des plateaux de distribution BP2.

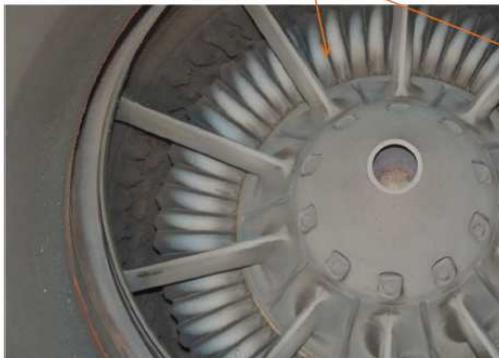
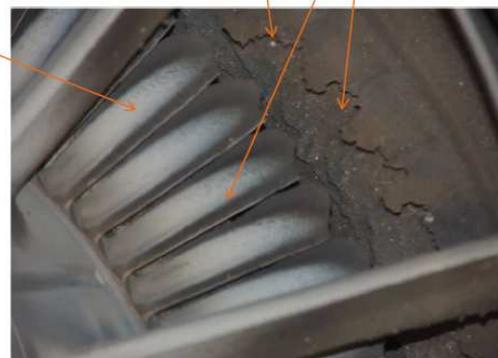
Constatations sur l'étage distribution turbine BP3

Rupture des aubes au 2/3 de la pale

Plateformes extérieures détériorées et fondues

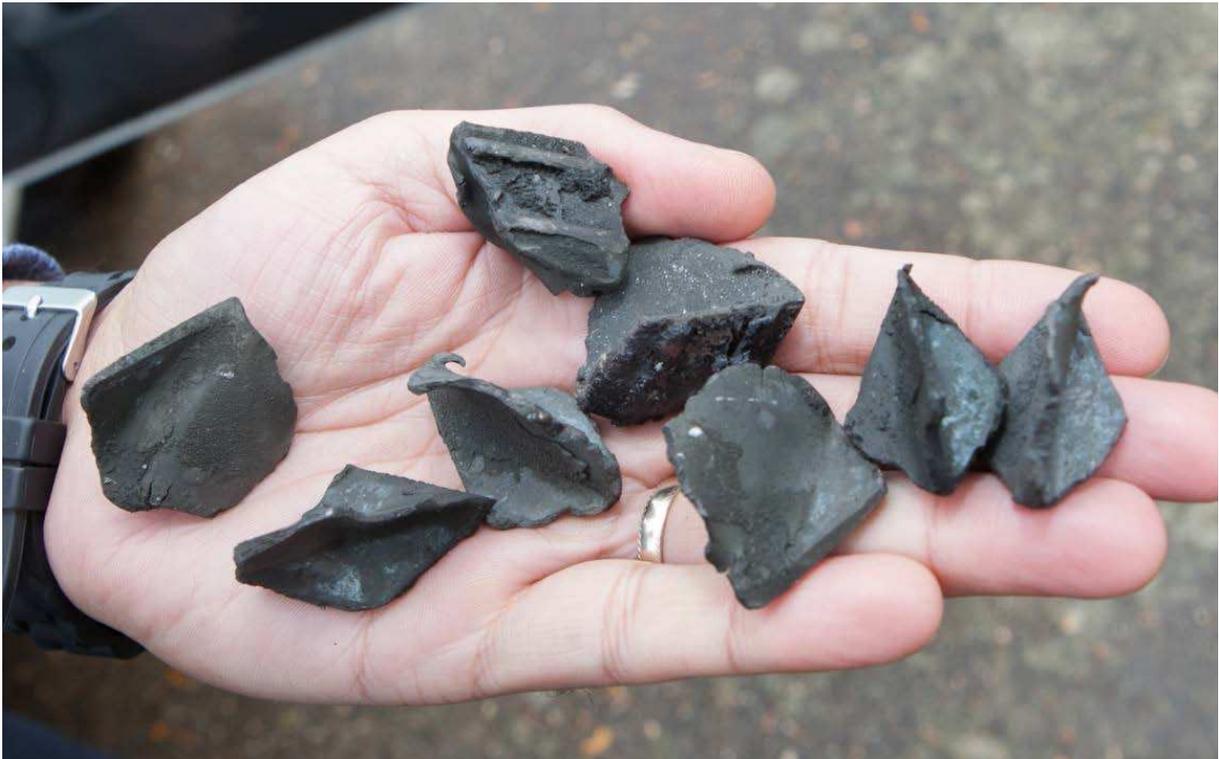
Débris provenant du moteur

Des débris projetés sur la piste ont été ramassés par la balayeuse.

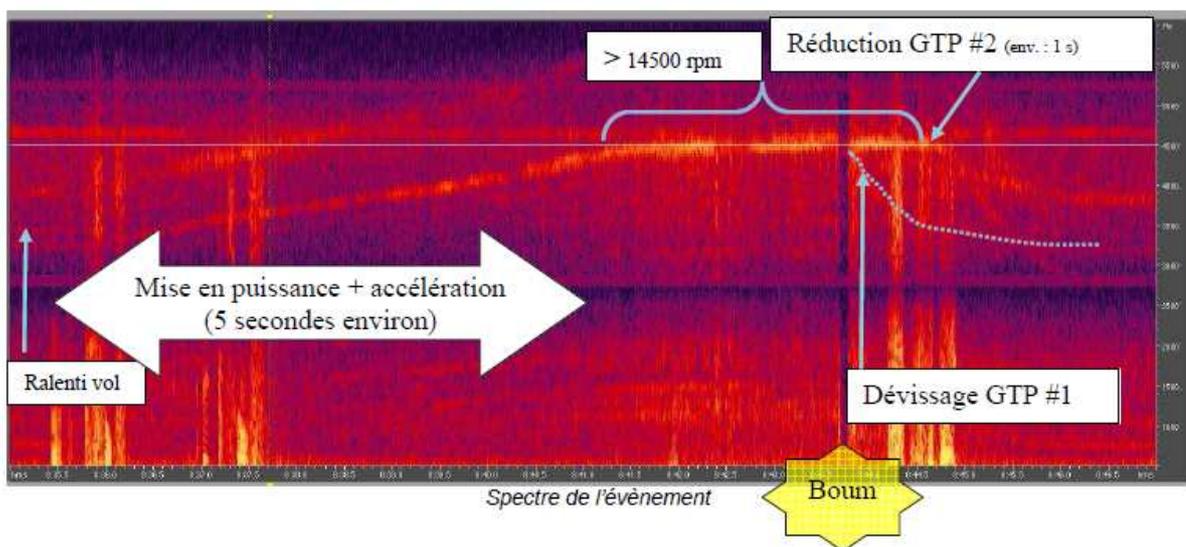
Spectre de l'évènement

La comparaison du premier et du second décollage montre des régimes similaires en sollicitation. Au cours de la remise en puissance à 14 500 tr/min une forte détonation suivie d'un dévissage du moteur gauche est observée.

L'équipage est confronté à une explosion suivie d'un dévissage du moteur gauche au régime de 14 500 tr/min. Ensuite le GTP fonctionne 71 secondes à 10 000 tr/min avant l'arrêt par l'équipage.

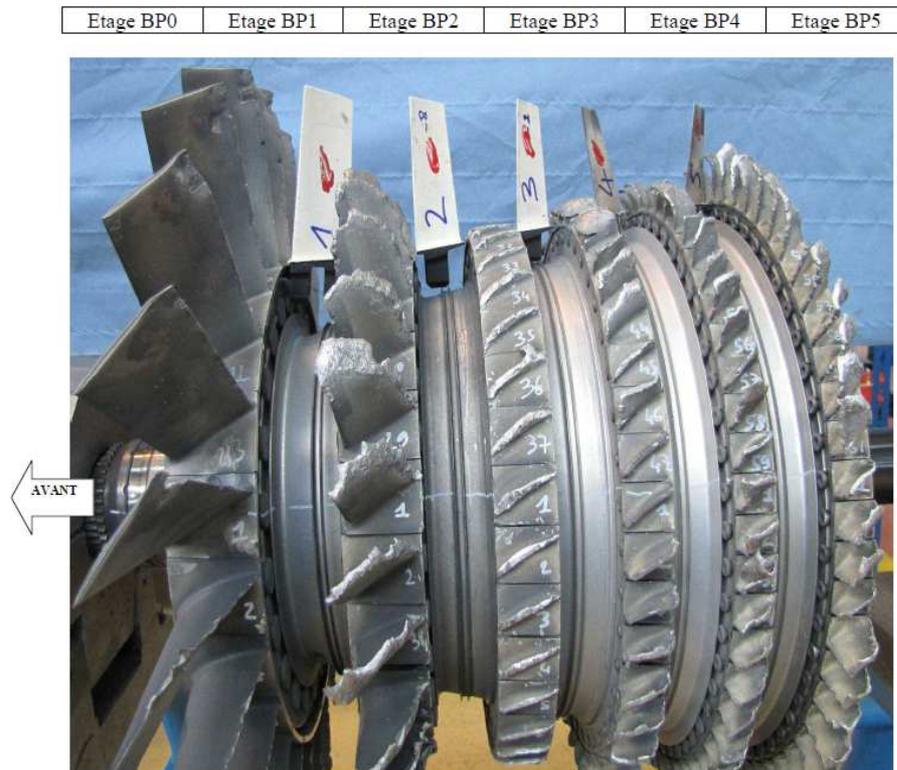
Vue générale des parties mobiles du compresseur BP après démontage

- **Rotor BP0** : Seuls les bords de fuites sont endommagés ;
- **Stator BP0** : les aubages sont plus fortement endommagés en bord de fuite qu'en bord d'attaque ;

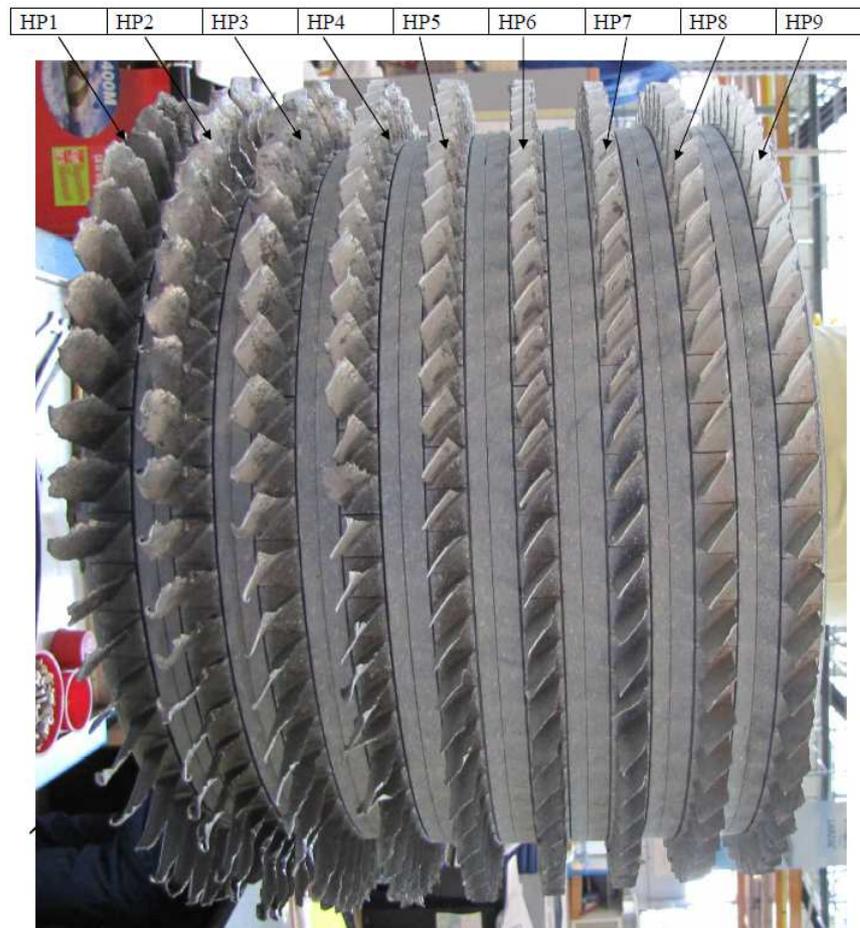
Vue générale des parties mobiles du compresseur HP après démontage

Toutes les aubes sont présentes. Les endommagements sont de moins en moins importants au fur et à mesure de l'écoulement du flux. Toutes les aubes sont recouvertes d'un dépôt de type « aluminisation ». Les pales sont fléchies dans le sens inverse de rotation.

Les premiers résultats montrent la présence de poussières dans le moteur. Ils confirment le blocage de la vanne de décharge et la forte dégradation du GTP dont l'origine se trouve dans l'environnement du rotor du premier étage du compresseur BP.
