RAPPORT

D'ENQUÊTE DE SÉCURITÉ

BEAD-air-T-2016-002-I

Type d'appareil AS 555 UN Fenec

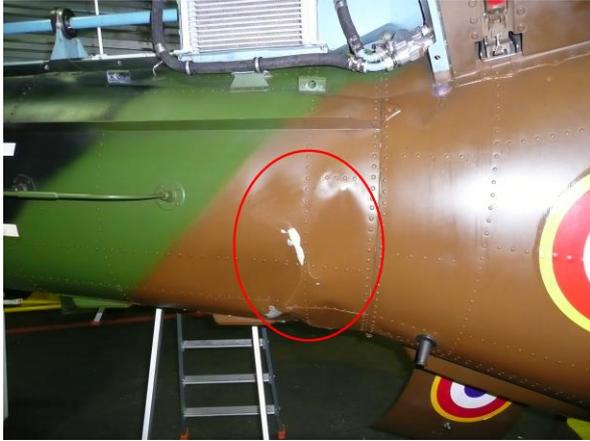
L'appareil est endommagé au niveau de la jonction entre la cabine et la poutre de queue.

Endommagement de la cellule côté droit

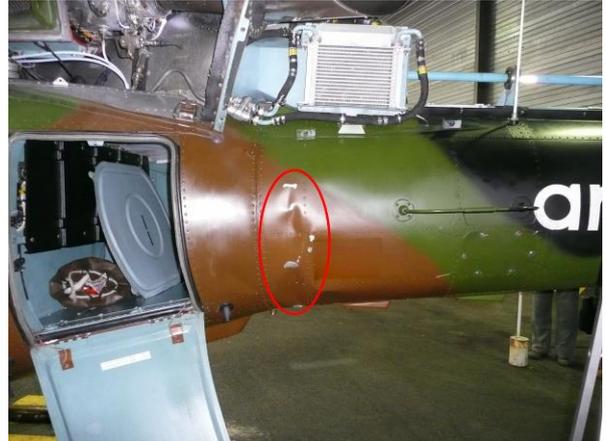
Endommagement de la cellule côté gauche

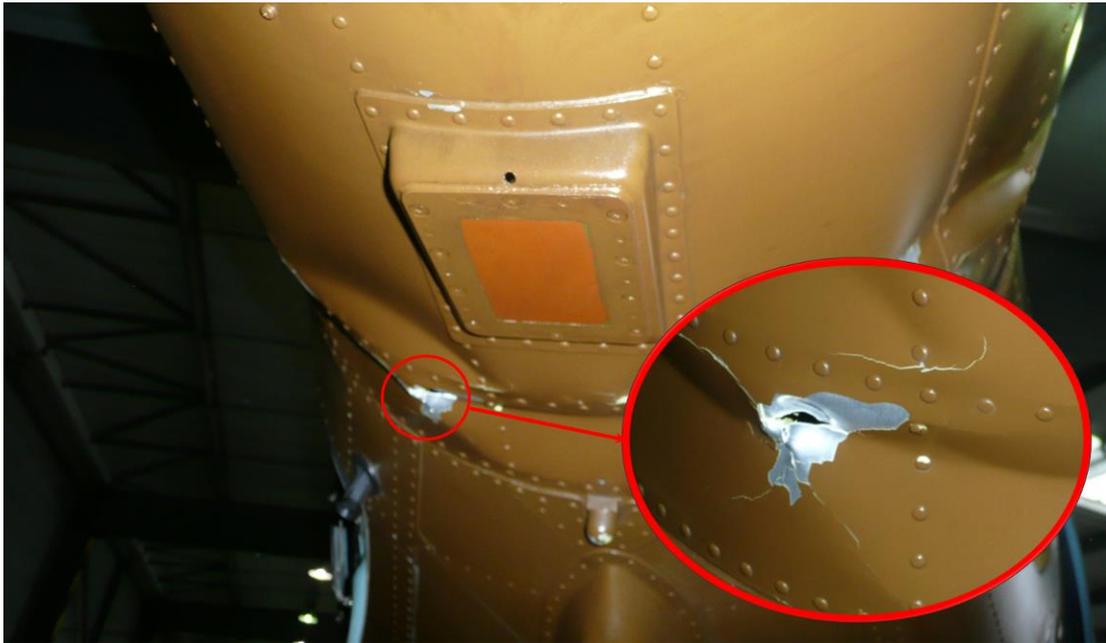
La partie inférieure de la jonction cellule/poutre de queue présente une déchirure d'environ 4 cm.

Vue de la déchirure

L'extrémité de la poutre de queue s'est affaissée d'une dizaine de centimètres.

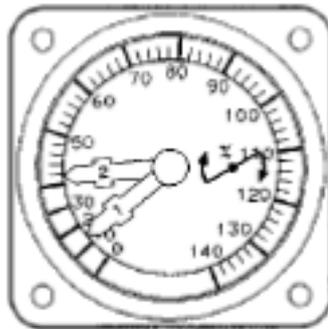
Couplemètre du Fennec

Les expertises montrent que le transmetteur du GTM gauche est hors norme. Cela occasionne une information erronée au niveau du couplemètre : pour une valeur affichée de 100%, la valeur effective est de 99%.

La valeur du couple moteur gauche indiquée dans le cockpit est inexacte.

Les expertises ont montré que la valeur lue sur l'indicateur de couple dans le cockpit est inexacte : l'indicateur surestime d'environ 1% la valeur effective.

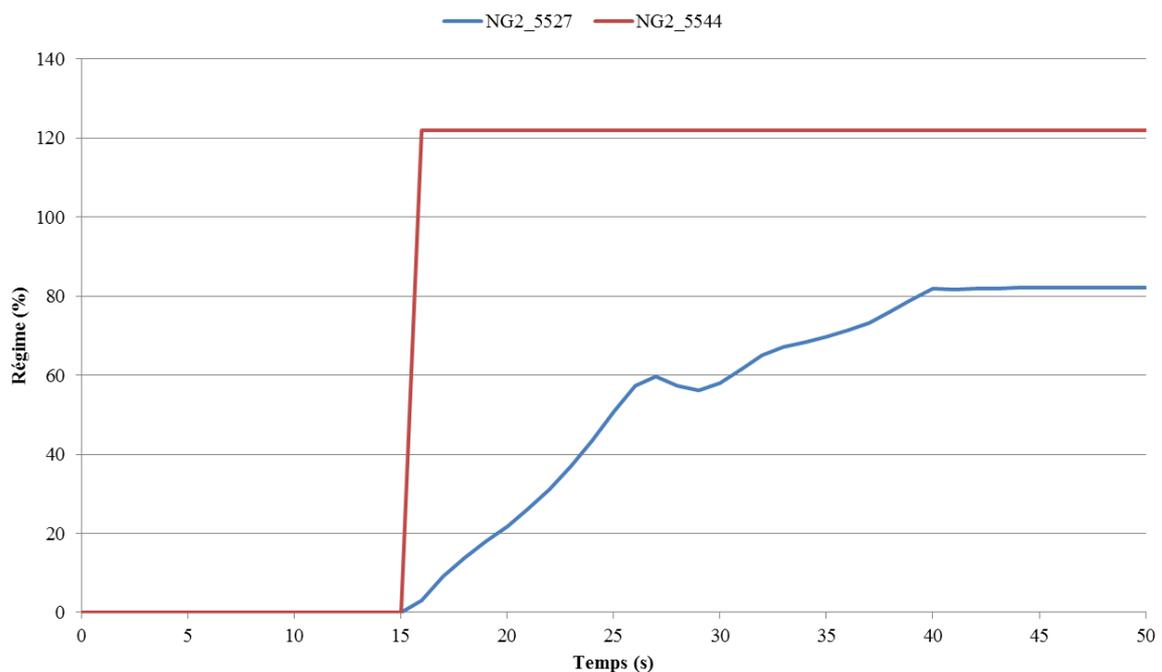
Les régimes NG1 et NG2 enregistrés sont constants à une valeur d'environ 122% dès la mise en route des GTM et le cap enregistré présente un écart d'environ 180° avec le cap magnétique. Cette situation a été également observée lors des vols précédents.

Cet enregistreur a été installé sur un autre Fennec lors d'un point fixe. Sur ce second enregistrement, les variations des paramètres NG1 et NG2 sont cohérentes avec les valeurs attendues et le cap enregistré correspond au cap magnétique.

Evolution du paramètre NG2 lors d'un démarrage des Fennec n°5544 et n°5527

L'enregistreur de bord tel qu'il est installé sur le Fennec n°5544 ne permet pas d'obtenir un enregistrement fiable des paramètres cap, NG1 et NG2 au cours de l'évènement.
