RAPPORT

D'ENQUÊTE DE SÉCURITÉ

BEAD-air-A-2014-004-I

Date de l'événement	3 février 2014
Lieu	Aéroport de Tombouctou (Mali)
Type d'appareil	Hercules C 130-H30
Immatriculation	F-RAPF
Organisme	Armée de l'air
Unité	Escadron de transport 03.061 Poitou

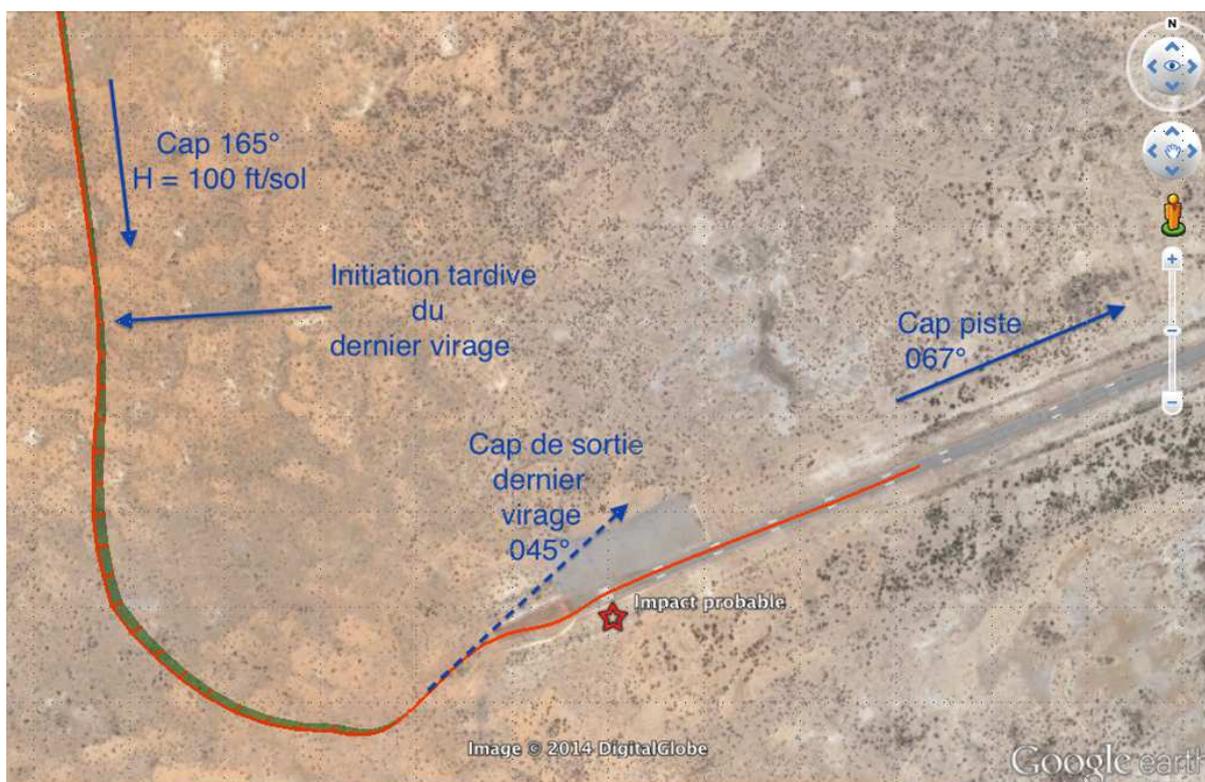
A la vue de la mosquée de Tombouctou, le pilote en fonction contourne les quartiers nord en laissant la ville à gauche. Puis le navigateur le guide pour qu'il rejoigne l'étape de base main gauche pour la piste 07. Au bout d'une minute, le pilote annonce à l'équipage qu'il voit la tour de contrôle de l'aéroport et poursuit son approche décalée à un cap 165 en conservant la tour pour seul repère. Arrivé à quinze secondes de la piste (annoncées par le navigateur) le pilote aux commandes retarde son départ en dernier virage ce qui le conduit à finir cette première manœuvre au sud de la piste avec une divergence de cap de 22 degrés. Le pilote réagit aussitôt en effectuant deux baïonnettes pour récupérer l'axe : droite puis gauche et enfin droite. C'est lors de l'inclinaison finale à droite que le saumon de l'aile effleure le sol ou un obstacle au bord de la piste. Pour finir, il dégauchit et pose l'avion plus de cinq cents mètres après le point de toucher théorique.

Trajectoire reconstituée du dernier virage

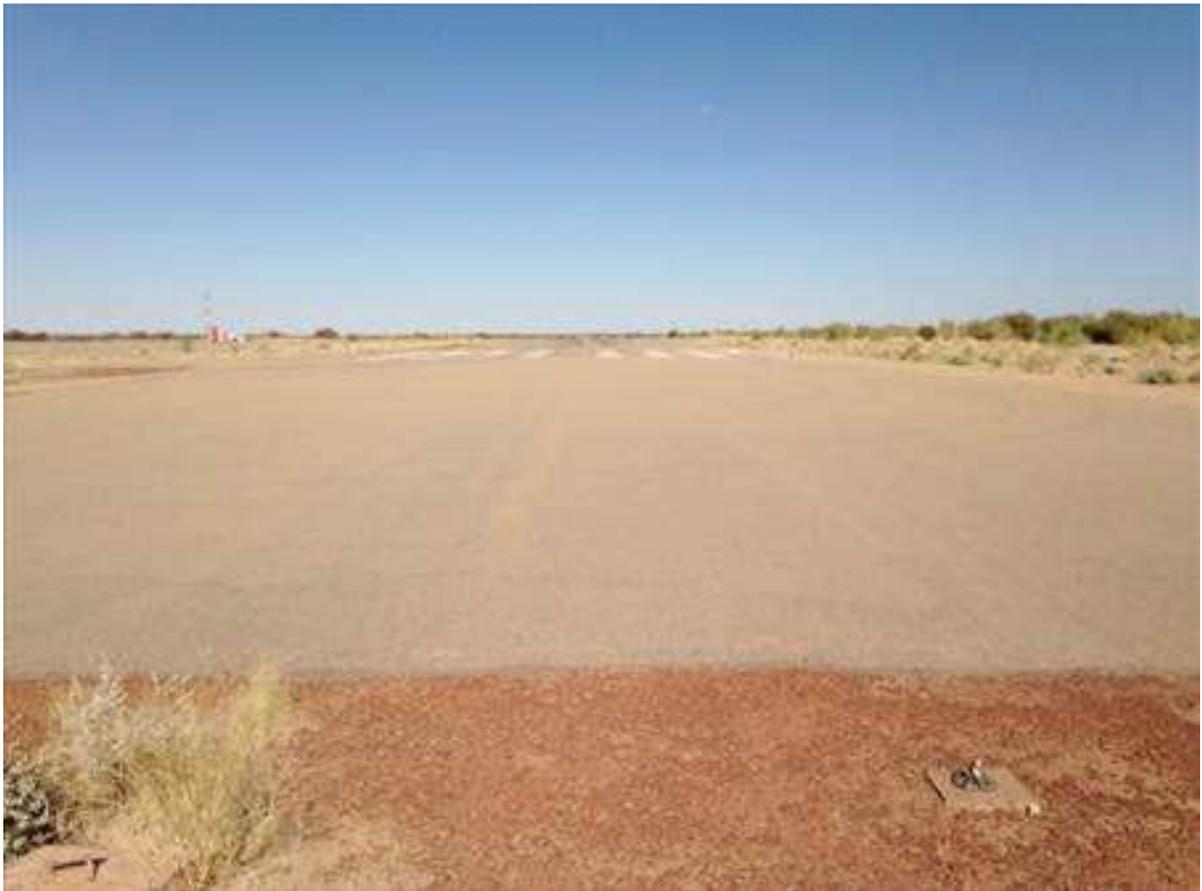
Les abords de la piste ne sont pas entretenus. Des arbres et herbes folles la bordent au sud.

Vue de la piste prise sur le POR QFU07

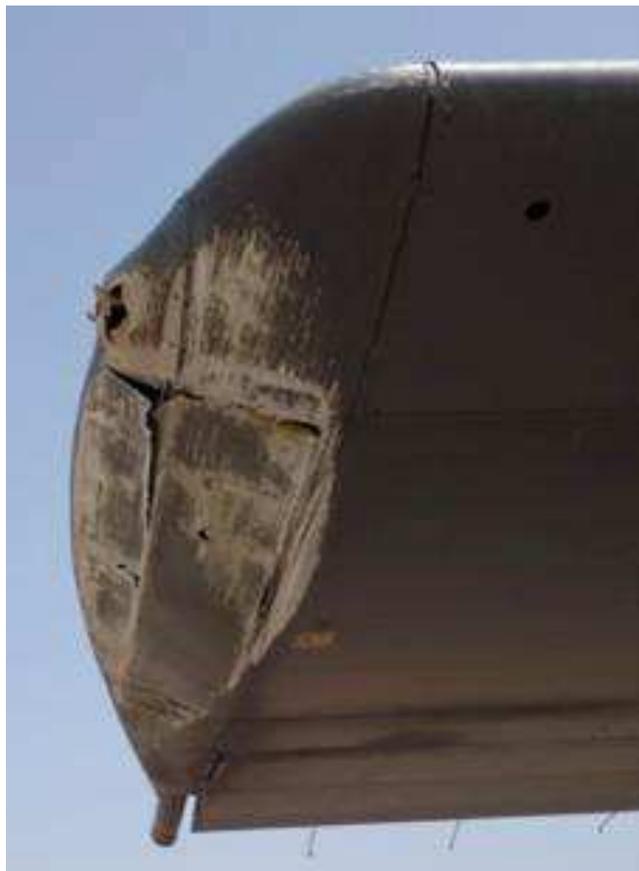
- Enfouissement et abrasion du saumon de l'aile droite.
- Légère abrasion du caisson externe de l'aile droite.

Vue de dessous du saumon de l'aile droite

Lors du démontage du saumon, du sable et des cailloux ont été retrouvés à l'intérieur de la pièce. Les dégradations constatées indiquent que l'avion a touché le sol avec une inclinaison latérale de 19° à droite.

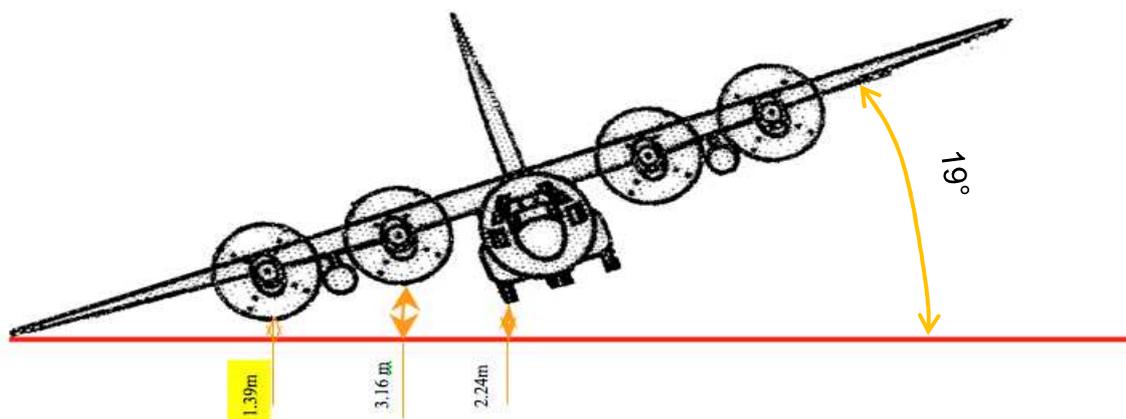
Représentation sur sol plan de l'inclinaison de l'aéronef lors du contact

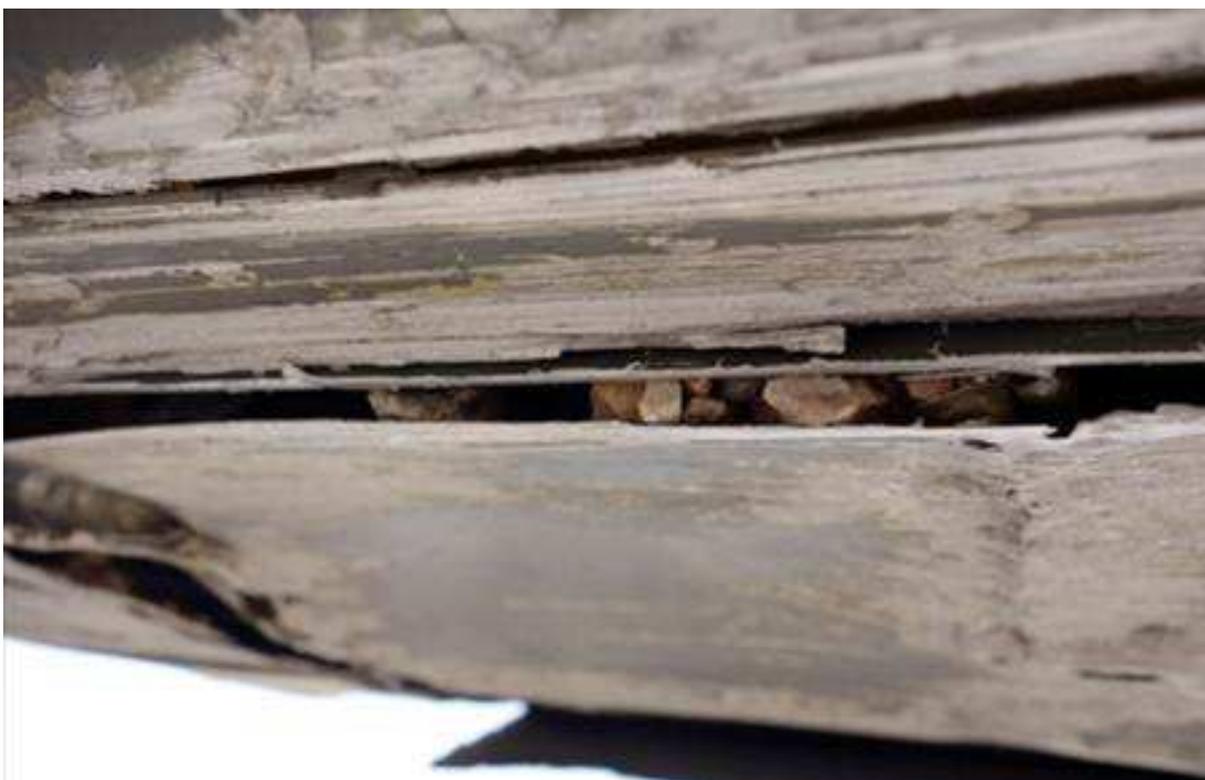
Vue mettant en évidence la présence de cailloux coincés dans les tôles du saumon droit
