RAPPORT D'ENQUÊTE DE SÉCURITÉ

BEAD-air-A-2014-012-I

Date de l'événement	23 juin 2014
Lieu	Lac de Monteynard-Avignonet (38)
Type d'appareil	Mirage F1 CR
Immatriculation	F-UICH N°645
Organisme	Armée de l'air
Unité	Escadron de reconnaissance 2/33 « Savoie »

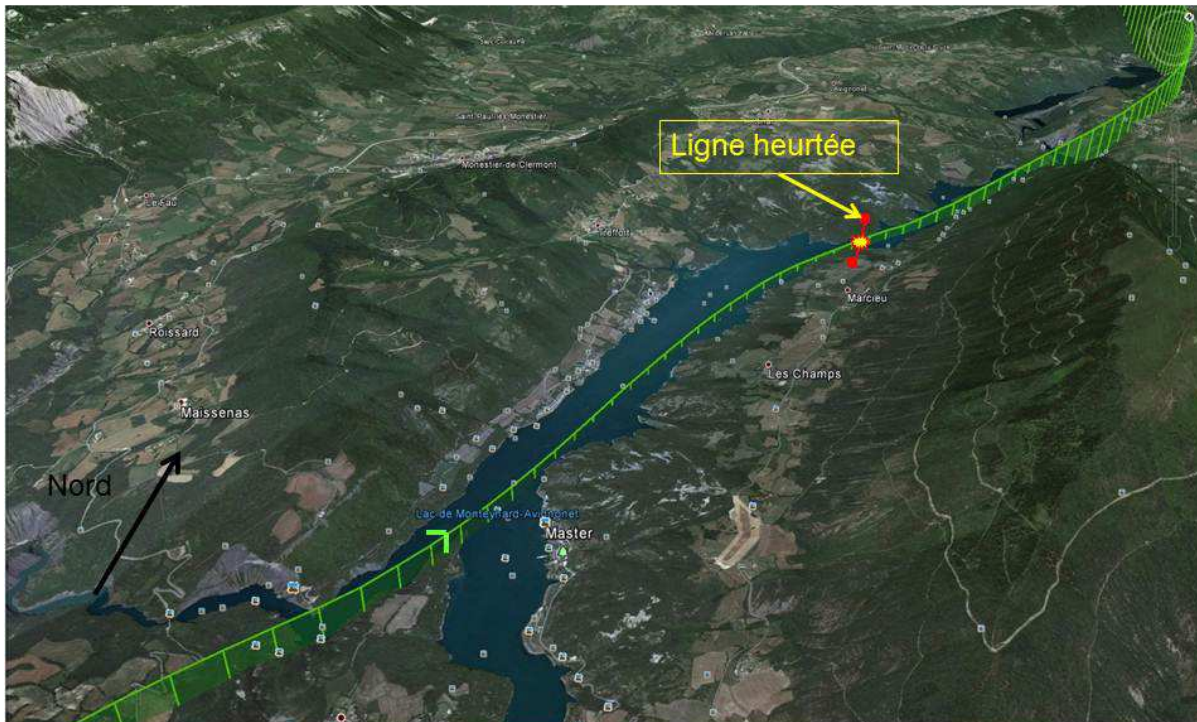
Après six minutes de navigation en TBA, la patrouille approche du lac de Monteynard-Avignonet. Le leader décide de quitter le cheminement planifié pour passer en navigation impromptue³. Le numéro deux est en position «*trail*»⁴ depuis le début de la navigation en TBA. Le leader amorce une descente sur le lac et le survole au cap nord sur sa rive est. Constatant qu'il est descendu à 270 ft⁵ (valeur radio sonde sur sa vision tête haute (VTH)), le leader débute une remontée et un léger virage à droite. Il heurte une ligne électrique à une hauteur estimée de 380 ft (voir annexe 1).

Trajectoire suivie et ligne électrique heurtée

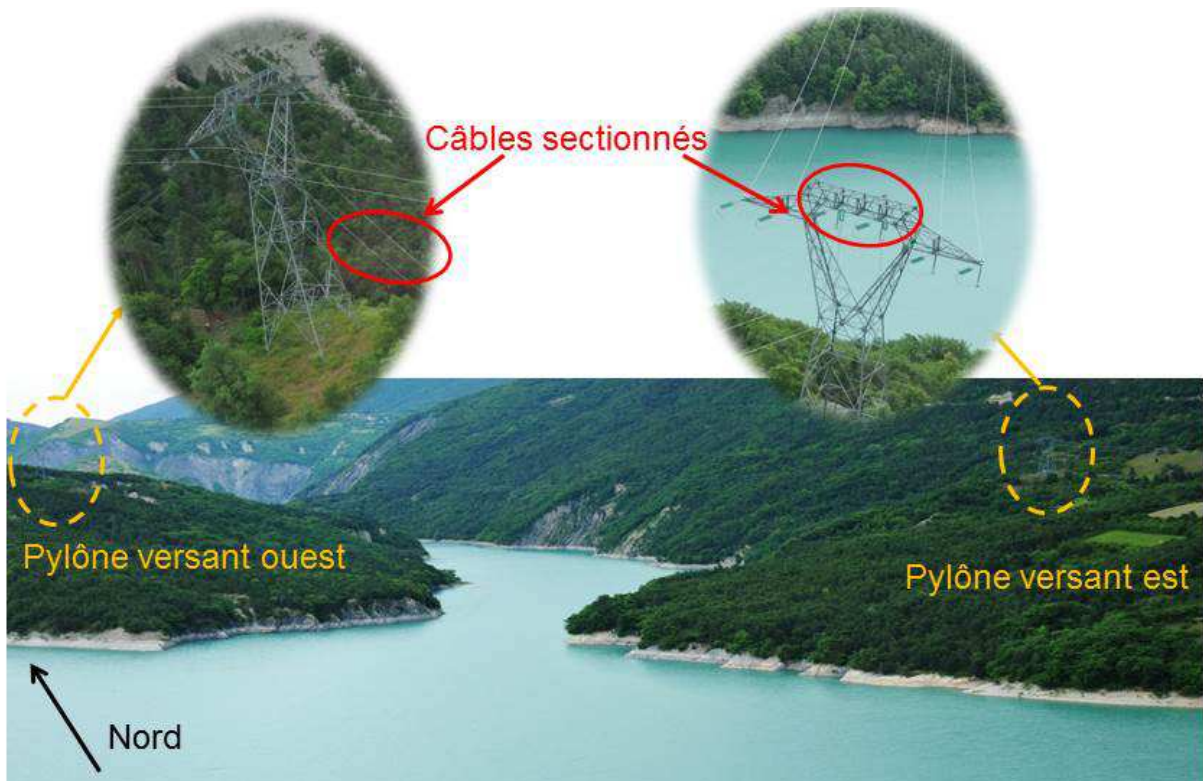
Deux des six câbles de la ligne électrique ont été sectionnés.

Vue générale de la ligne à haute tension avec les câbles sectionnés

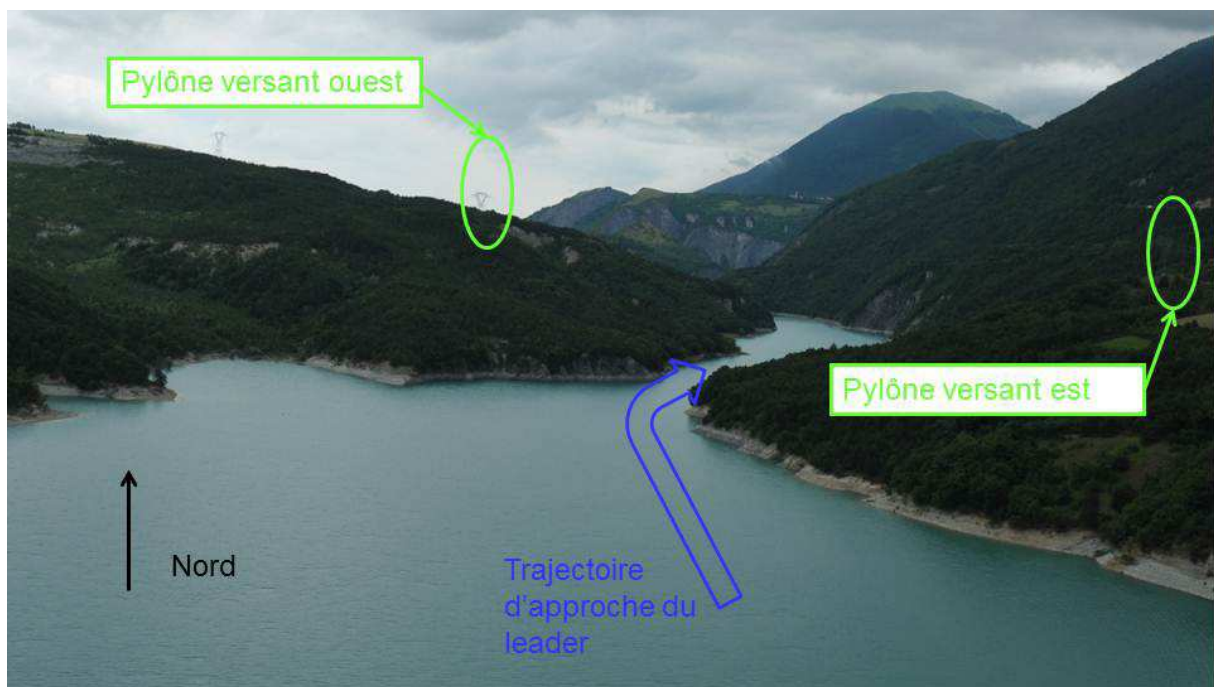
Vue générale du lac avec la ligne à haute tension sur l'axe d'arrivée de la patrouille

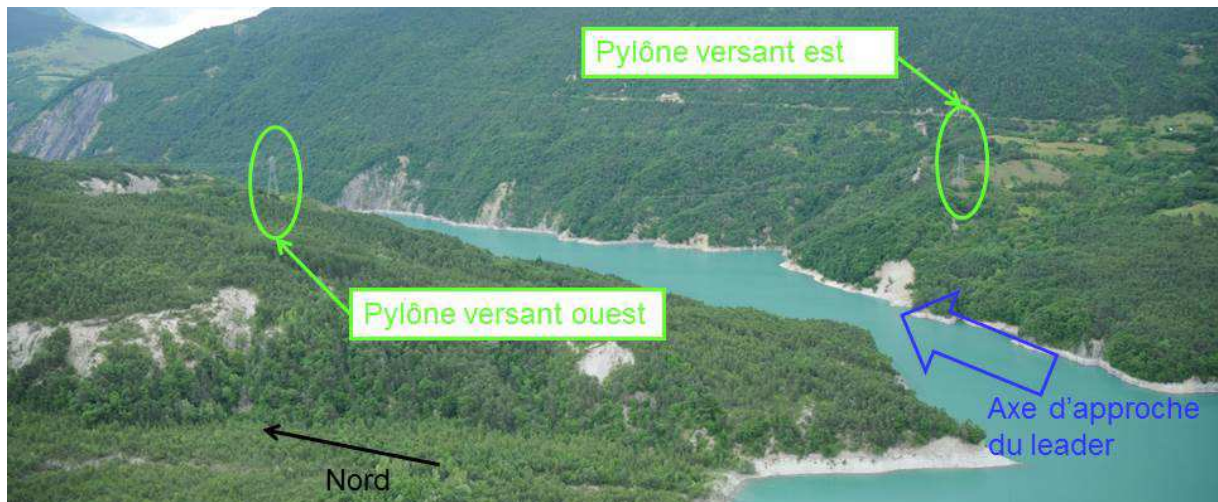
Vue de la ligne à haute tension

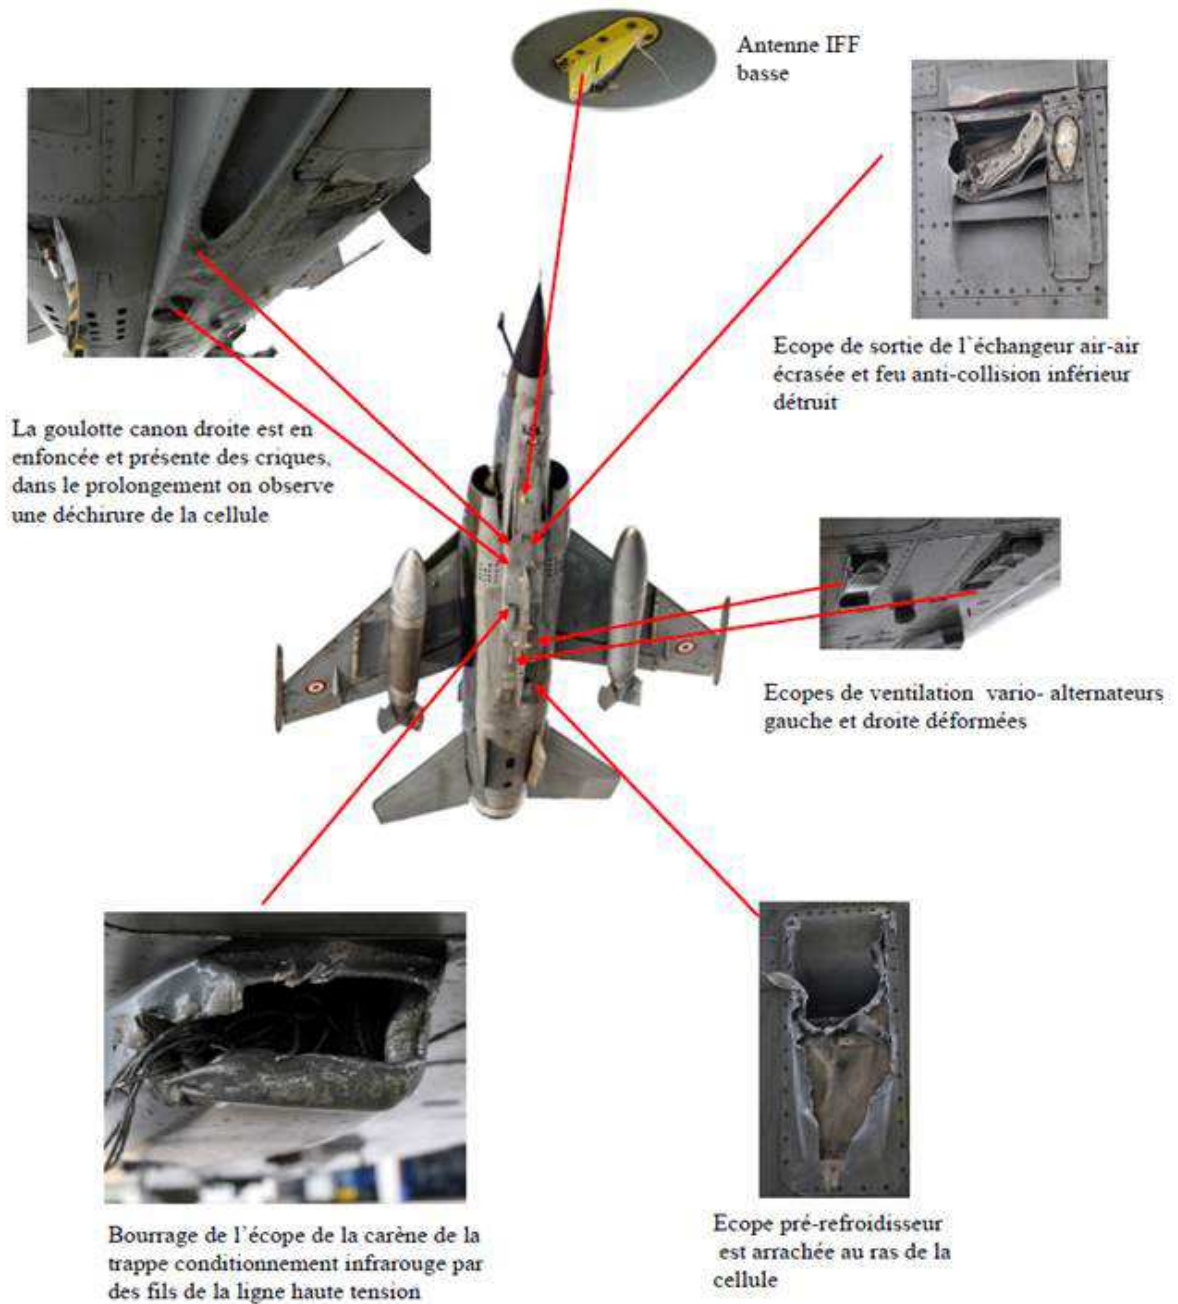
L'appareil présente des dommages mécaniques (déchirures, arrachages, impacts) et des traces d'arcs électriques.

- L'antenne IFF basse est détruite.
- La charnière arrière de la trappe de train avant est déformée et le déflecteur à l'arrière de la trappe est enfoncé. Le feu anticollision inférieur est détruit.

- L'écope de sortie de l'échangeur air-air est arrachée en partie avant et enfoncée en partie arrière.
- L'antenne super-cyclope (Data Link) est endommagée.

- La goulotte droite est enfoncée et présente des craques et des traces de frottement. La cellule dans le prolongement de la goulotte droite jusqu'à la trappe « Infra-Rouge (IR) » est enfoncée, frottée et présente une craque d'environ 10 cm juste en arrière de la goulotte.

- La trappe en arrière de la goulotte droite est enfoncée et présente des traces de frottement.
- La trappe en avant de la trappe IR est presque entièrement arrachée.

- La trappe IR est enfoncée et percée en partie avant.
- Le déflecteur en avant de la trappe super-cyclope est enfoncé.
- L'écope du pré-refroidisseur de la soute IR est entaillée sur environ 5 cm dans le sens de la longueur en partie avant et est enfoncée en partie arrière.

- Les deux écopes de ventilation des vario-alternateurs sont écrasées et déchiquetées.
- L'écope du pré-refroidisseur d'air de conditionnement est arrachée au ras de la cellule.

- La plaque d'accès à la bâche circuit 1 est enfoncée et présente des traces de frottement. La tapette d'accès au niveau hydraulique circuit 1 est tordue.

- La cellule côté droit juste au-dessus de la trappe d'accès à la bâche circuit 1 présente des traces de frottement et de nombreuses déformations.
- La cellule présente des traces de frottement et un léger enfoncement d'environ 40 cm² juste en dessous du volet interne droit.

Vue des dommages sous le fuselage

- La trappe d'accès au plein d'huile est déformée au niveau de sa sauterelle de verrouillage arrière. L'écope de sortie du pré-refroidisseur d'air de conditionnement est tordue et présente des points de soudure.
- L'attache avant de la quille gauche est arrachée. La quille a pivoté de 180 degrés et s'est pliée en deux. Le pion de centrage arrière a perforé la cellule en dessous de son logement.

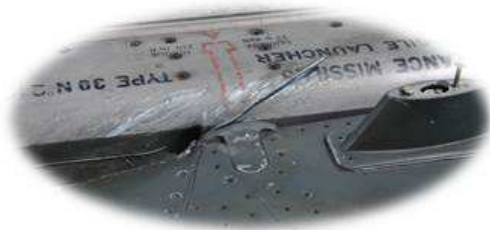
Marquage prononcé d'un fil de la ligne à haute tension sur le lance missile droit

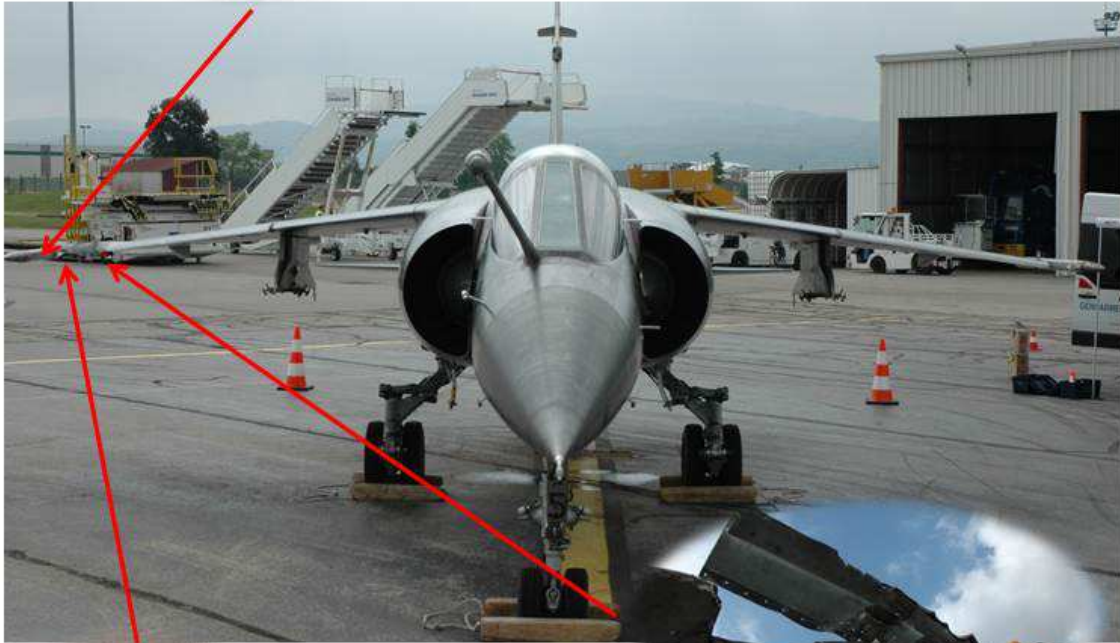
Feu de navigation droit inférieur arraché

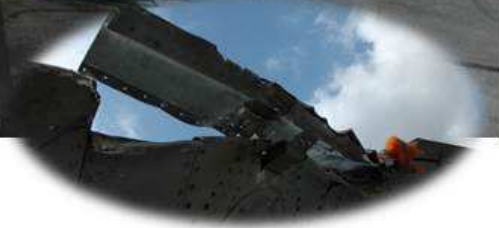
Bec externe droit arraché

- Un trou d'environ 2 cm² est observable sur l'intrados du bec à fente droit débouchant sur l'extrados entre le rail n°1 et le rail n°2.
- Le bec à fente droit est détruit en bout d'aile. Le rail n°4 est cassé. Le bord d'attaque de la voilure est éventré et tordu au niveau du rail n°4.
- Les feux de navigation supérieur et inférieur droits sont arrachés. La plaque intrados d'accès à la prise lance-missile est arrachée.
- Le lance-missile droit est éventré en partie arrière. La voilure présente des traces de frottements et un léger enfoncement le long du lance-missile en avant de l'aileron droit.

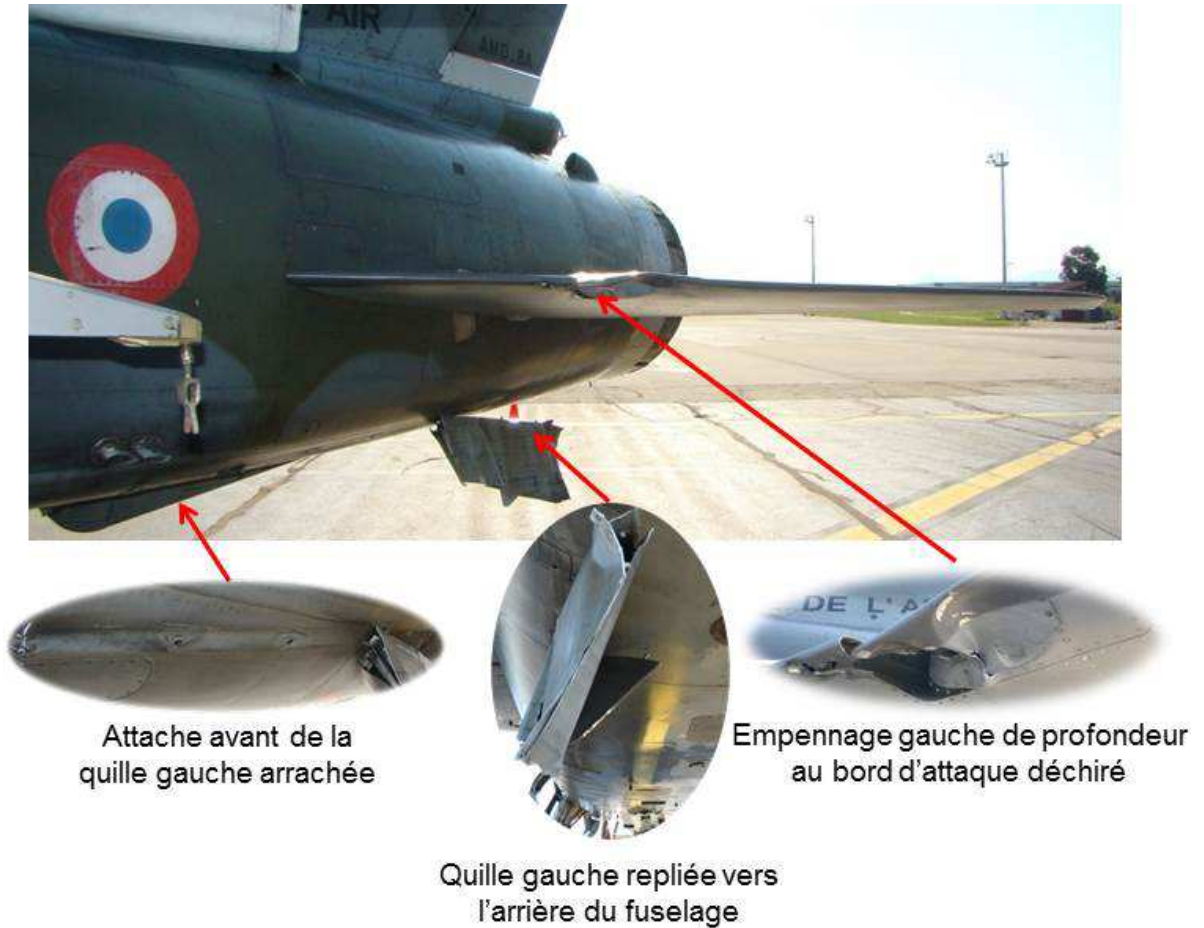
- Le bord d'attaque du plan horizontal gauche est enfoncé.
- L'avion présente des traces d'arcs électriques, notamment sur la quille droite et sur les volets froids moteur inférieurs.

Vue des dommages au niveau de l'empennage

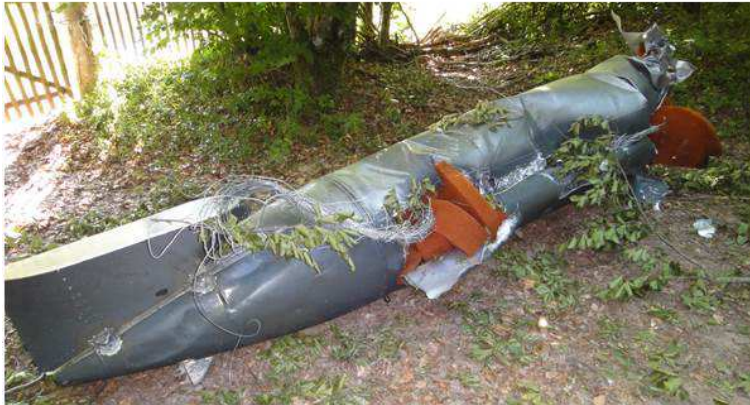
Les deux réservoirs pendulaires étaient vides lors de leur largage. Le RPL droit ayant touché la ligne est partiellement détruit.

RPL droit

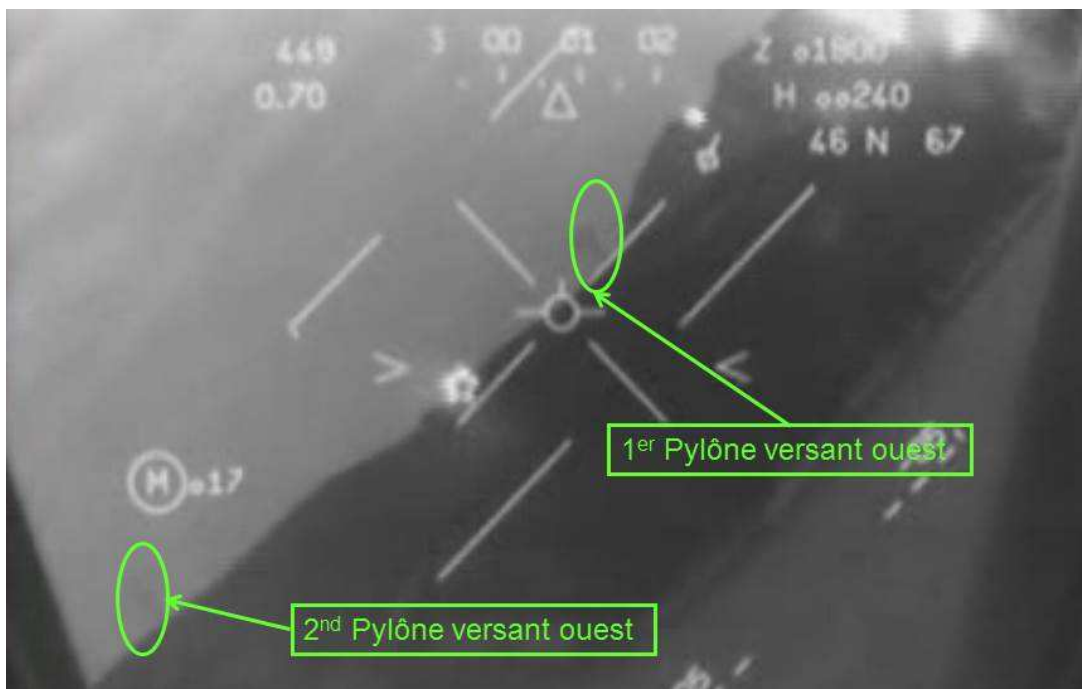
Vue des pylônes sur la VTH du numéro deux à 240 ft environ

L'aéronef du leader évolue environ 30 à 50 mètres en dessous des pylônes électriques. A cette hauteur, le pylône situé sur la rive est ne peut pas être perçu par le pilote jusqu'à la sortie de son virage, car il est masqué en partie par un phénomène d'interposition par le relief (gorge), l'autre partie se superposant à un relief montagneux situé en arrière-plan. La ligne n'est pas balisée¹¹. Aucun dispositif ne permet d'améliorer la détectabilité du câble.

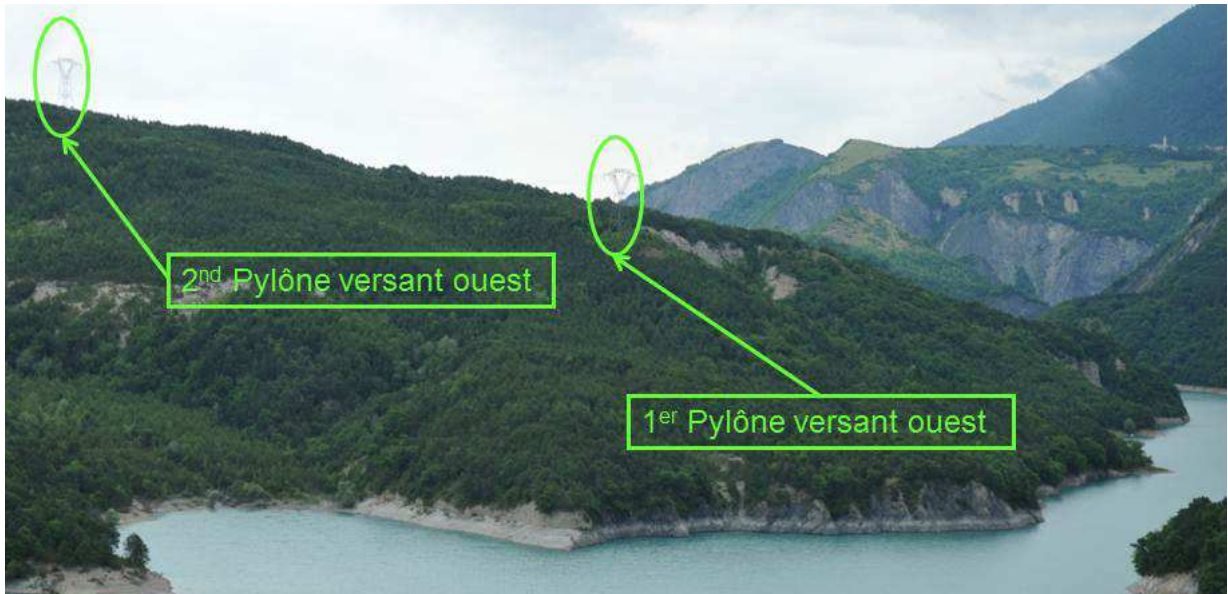
Vue des pylônes à 500 ft environ

Dès que le pilote entame un virage à droite, ces deux pylônes ne se trouvent plus dans son champ de vision centrale (zone où l'acuité visuelle est maximale). Sans stratégie volontaire et systématique de balayage visuel à la recherche de pylônes sur les lignes de crêtes et dans le relief avoisinant, il apparaît alors difficile de détecter leur présence.

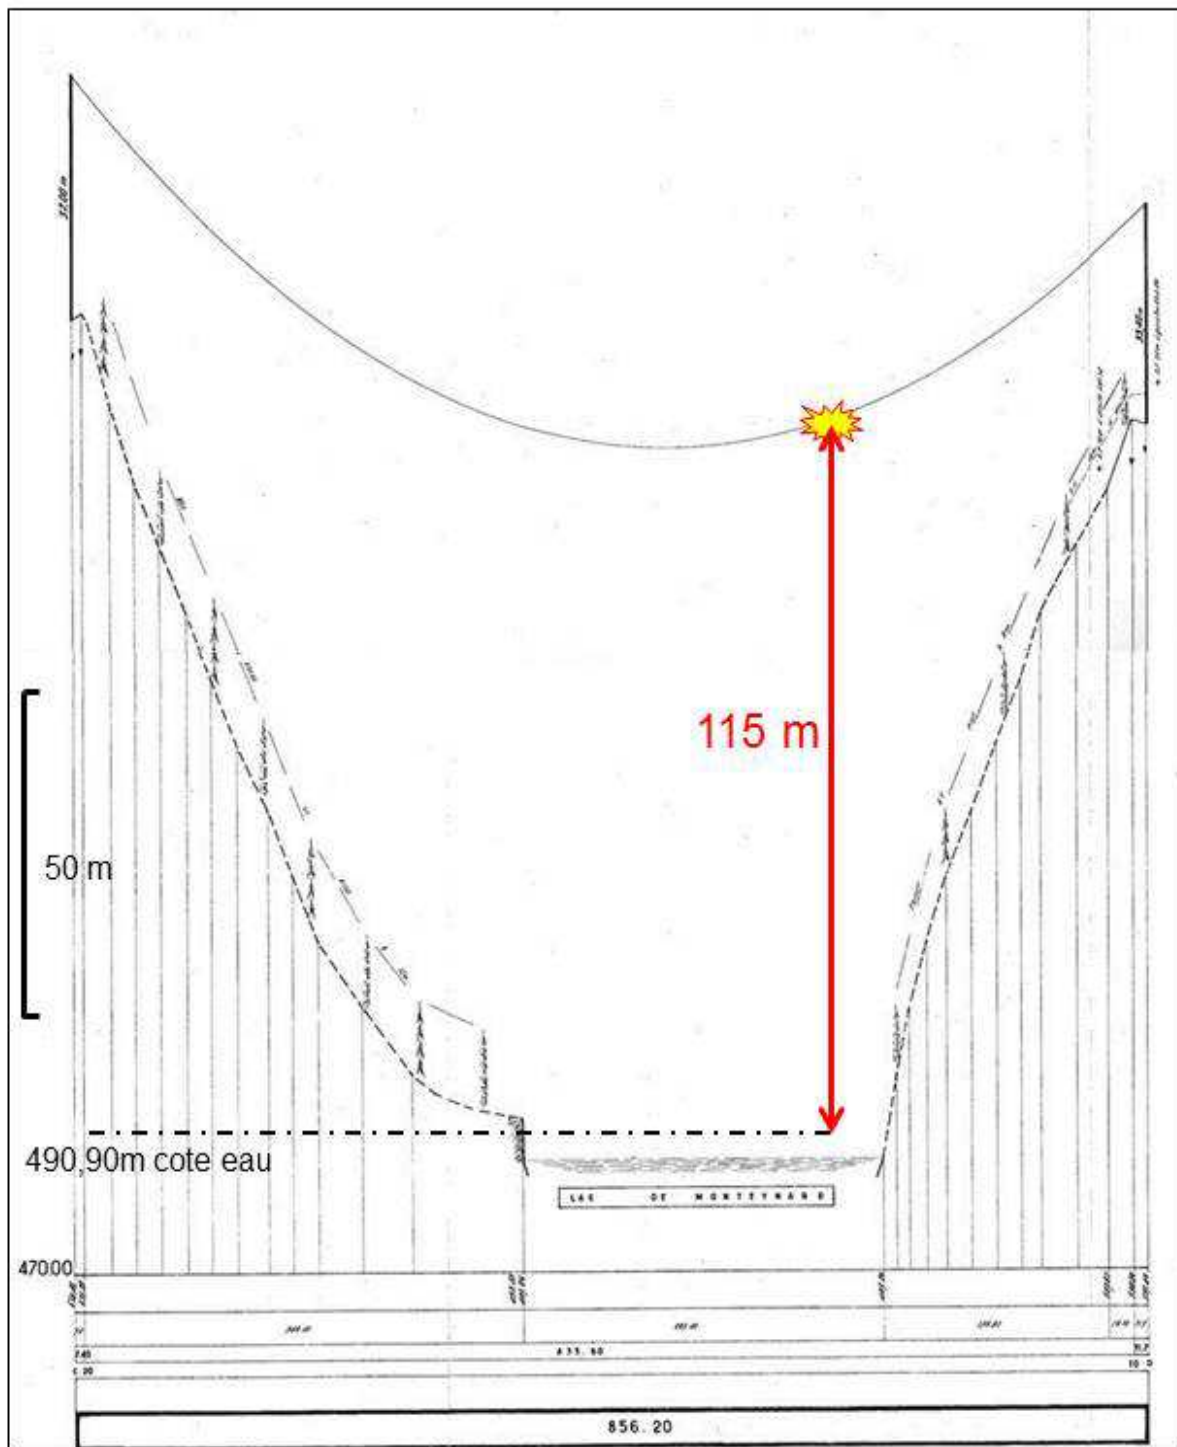
Profil en long de la ligne

La ligne percutée se situe à une hauteur d'environ 380 ft.
