RAPPORT

D'ENQUÊTE DE SÉCURITÉ

BEAD-air-M-2014-013-I

Date de l'événement	1^{er} juillet 2014
Lieu	Base de l'aéronautique navale de Lanvéoc-Poulmic
Type d'appareil	CAP 10M
Immatriculation	n° 110 F-YSDB
Organisme	Marine nationale
Unité	École d'initiation au pilotage - Escadrille 50S

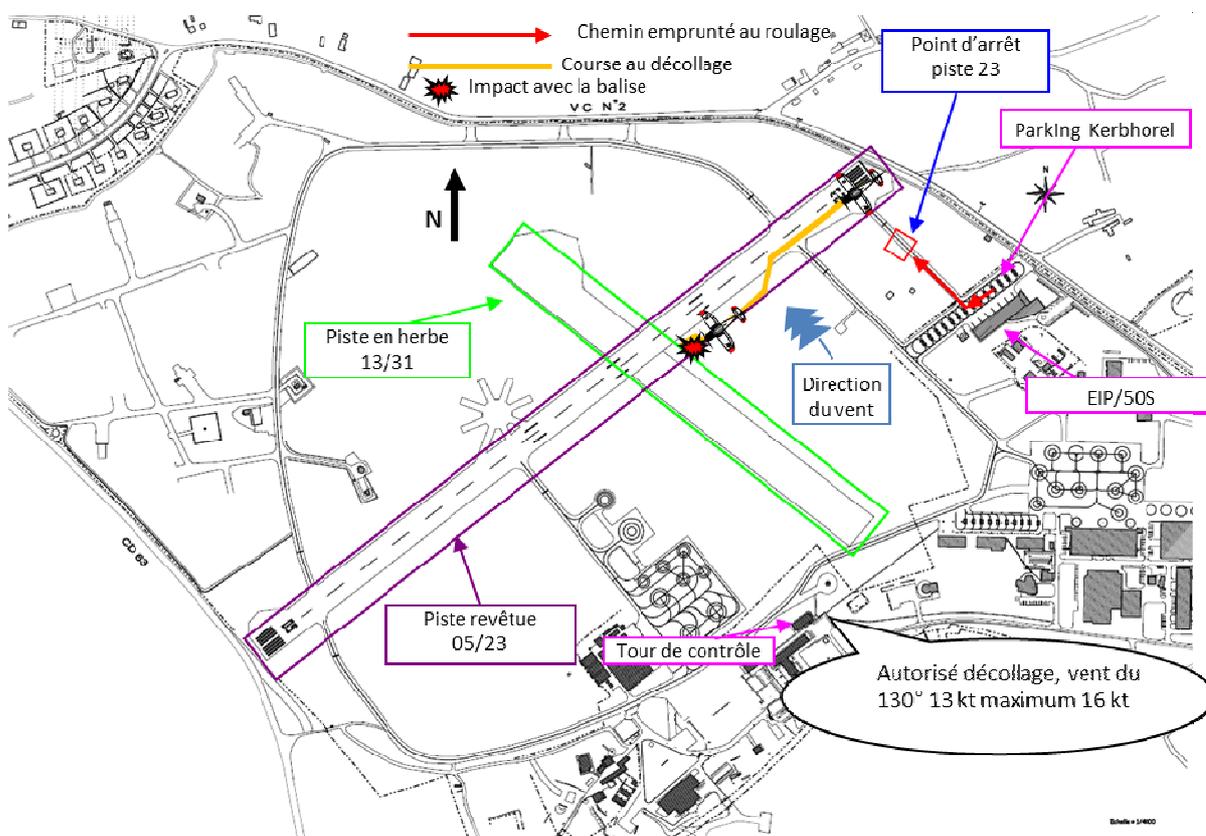
Après quelques secondes environ, l'appareil embarque franchement à gauche. Malgré la mise en butée de la pédale droite du palonnier par le pilote, l'appareil poursuit son embardée. Le moniteur actionne le frein droit et annonce qu'il prend les commandes. L'action sur le frein droit semble sans effet, l'avion sort de piste et poursuit sa course dans l'herbe. L'avion revient vers la piste. La roue droite heurte une balise lumineuse, puis l'avion décolle.

Schéma de la trajectoire reconstituée du CAP 10

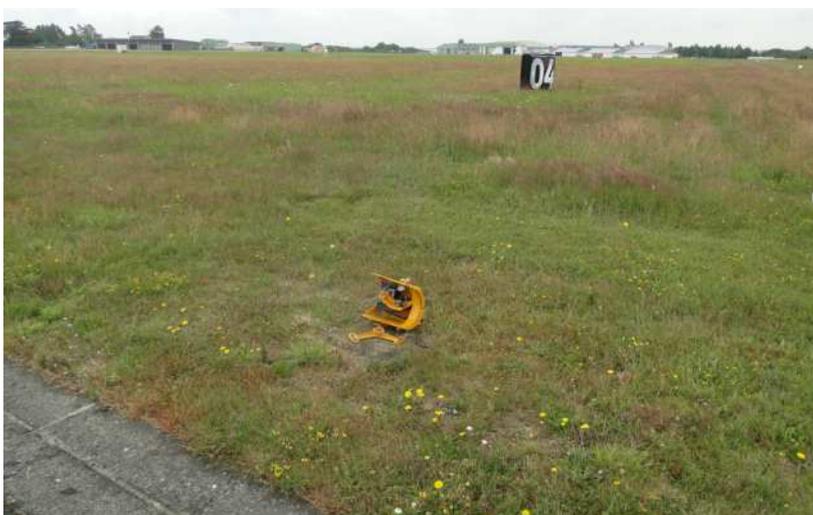
Une balise de bordure de piste est brisée en deux morceaux. La partie inférieure est située à proximité de sa fixation au sol. La partie supérieure de la balise est située à plusieurs mètres de son emplacement initial. Ces deux parties présentent des endommagements ainsi que des ruptures au niveau de leurs fixations au sol et des attaches.

Partie inférieure de la balise et sa fixation au sol en bordure de piste

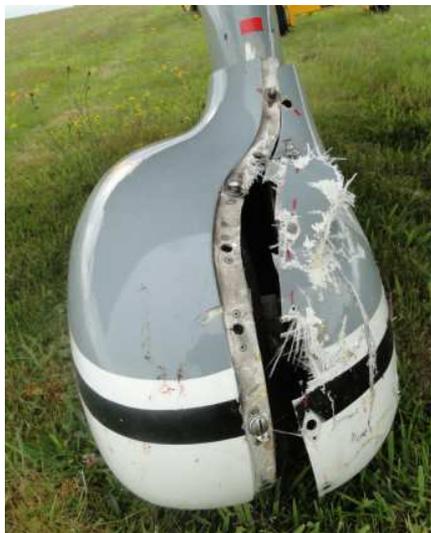
État du carénage de la roue droite

Le choc avec la balise a provoqué la rupture de la durite du circuit hydraulique du frein droit.

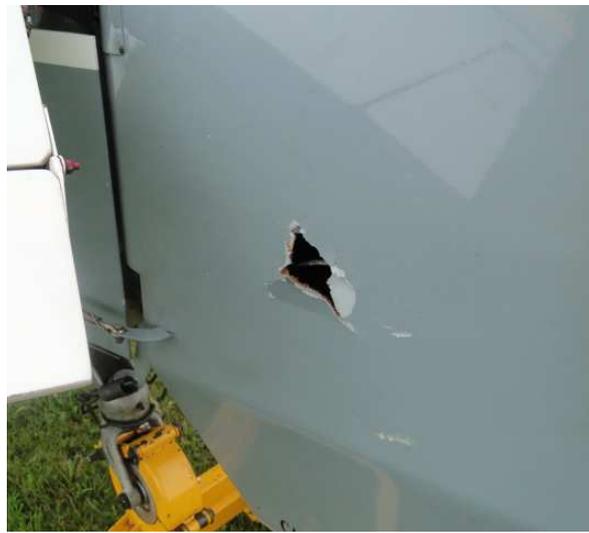
Perçement sur l'empennage vertical côté gauche

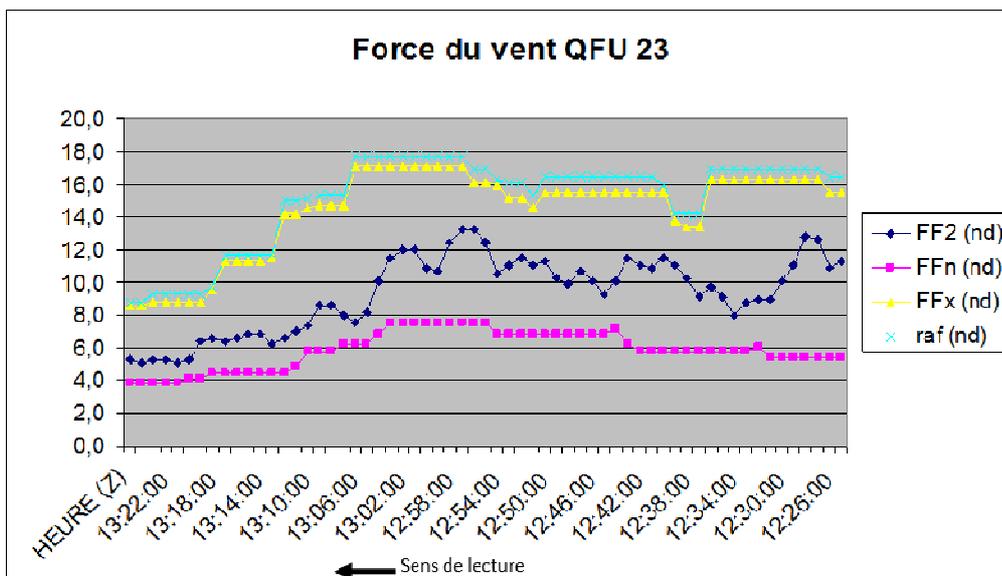
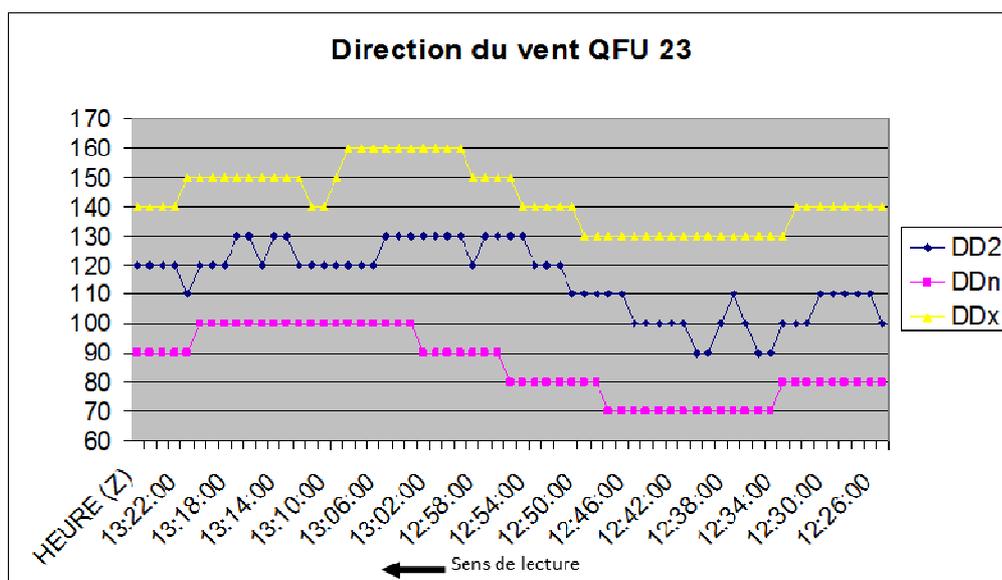
Les données de force et direction maximales (FFx et DDx) de vent sur 1 minute indiquent respectivement : 17 kt et 160 °. La composante vent travers maximale calculée est d'environ 16 kt.

Les paramètres enregistrés de vent confirment la composante traversière dont la force calculée est d'environ 16 kt¹² conforme aux prévisions.
