RAPPORT

D'ENQUÊTE DE SÉCURITÉ

BEAD-air-A-2014-014-I

Type d'appareil Transall C160 R

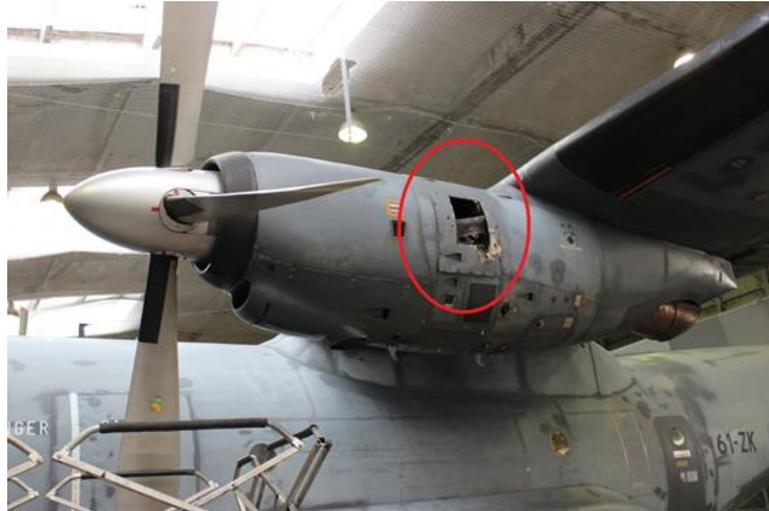
Vue d'ensemble moteur gauche

Les dommages externes sont exclusivement concentrés au niveau de la trappe d'accès latérale gauche de la nacelle. Le découpage rectangulaire est le résultat de l'ouverture à la disqueuse pratiquée par les services incendie.

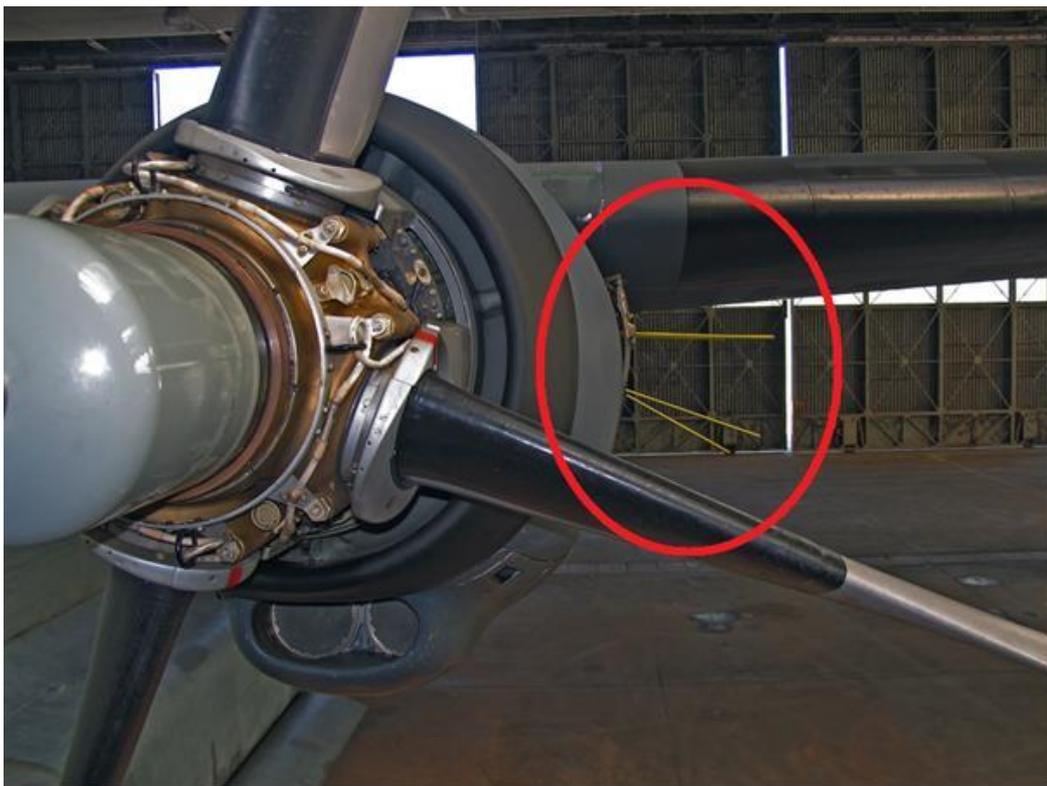
Vue ¾ avant moteur gauche

Les tiges jaunes matérialisent la trajectoire des éléments qui ont perforé le carter et la nacelle moteur.

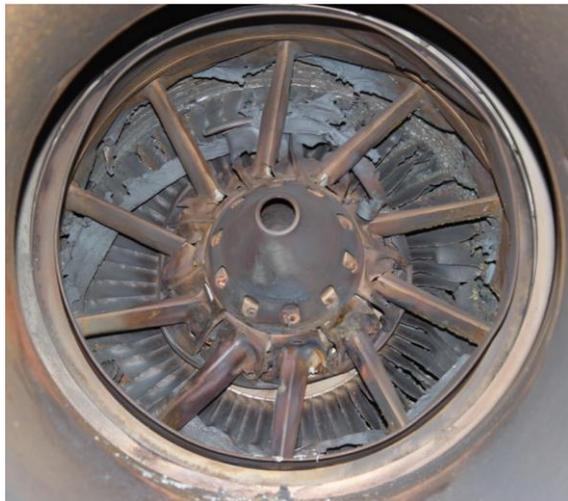
Sortie turbine moteur gauche

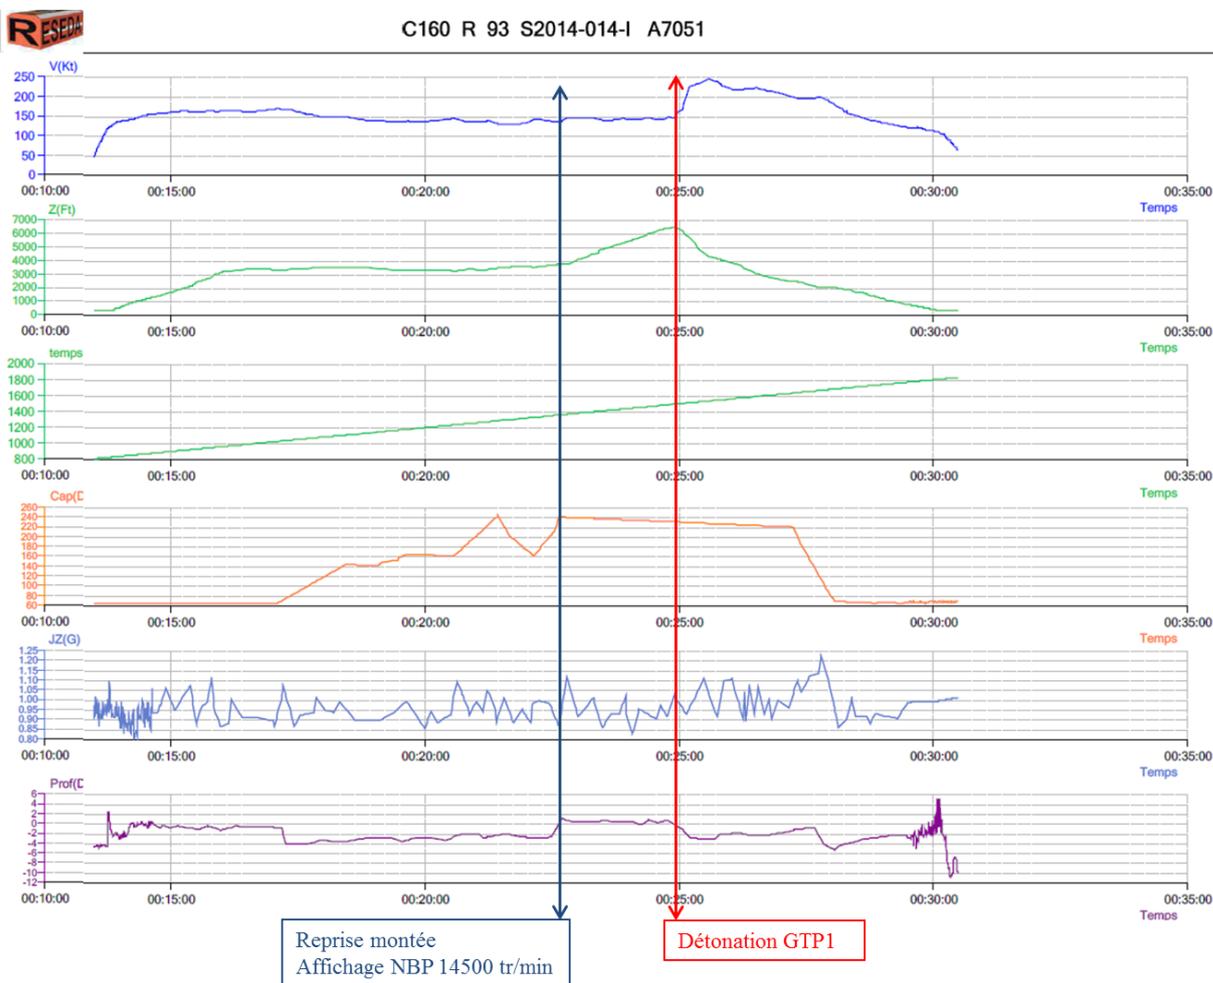
L'analyse des données du FDR met en évidence la survenance d'un événement en montée à une vitesse de 150 kt au moment du passage à 6 500 ft, soit après environ 2 minutes et 30 secondes de montée.

Paramètres enregistrés lors du vol

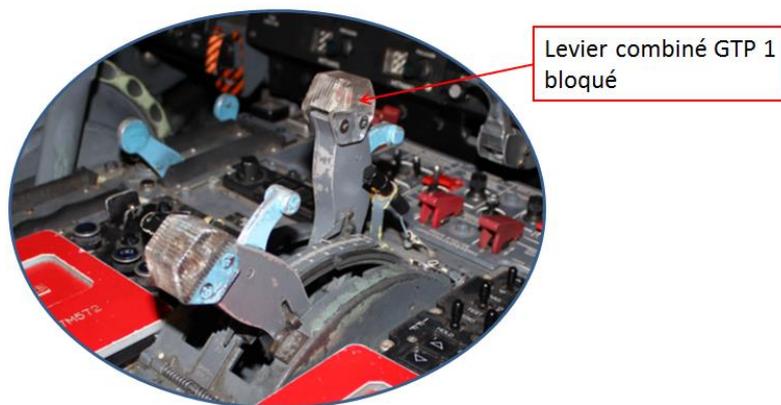
Levier combiné bloqué en cabine

L'équipage est confronté à une dégradation brutale du GTP gauche entraînant un incendie ainsi qu'un blocage du levier combiné.

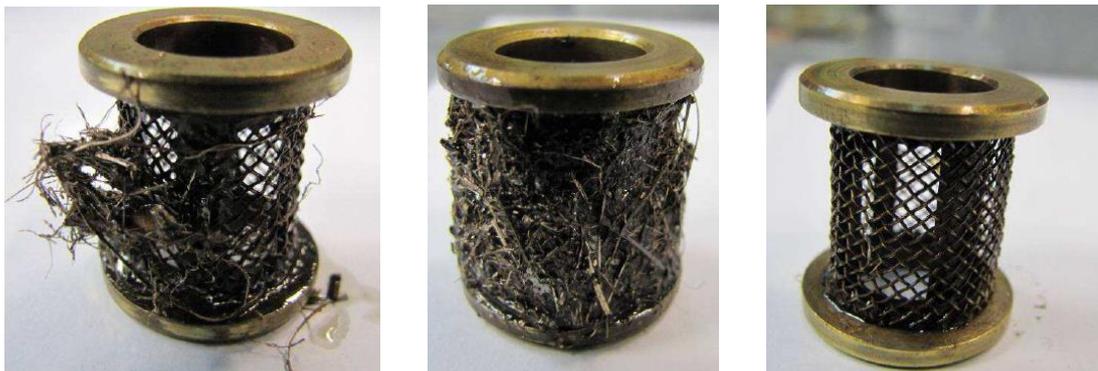
- L'examen de l'huile montre qu'elle est conforme aux spécifications. Elle présente une concentration en éléments métalliques inférieure à 3 particules par million (PPM) après l'analyse spectrométrique des huiles (ASH).
- L'examen des filtres et crépines des circuits de récupération d'huile révèle la présence de débris de grosses tailles, caractéristique d'une dégradation rapide.

Crépines de récupération des paliers turbine HP, intermédiaire et arrière

L'absence de pollution de l'huile ainsi que la taille des débris collectés sur les filtres et crépines démontrent la rapidité de la dégradation du GTP.

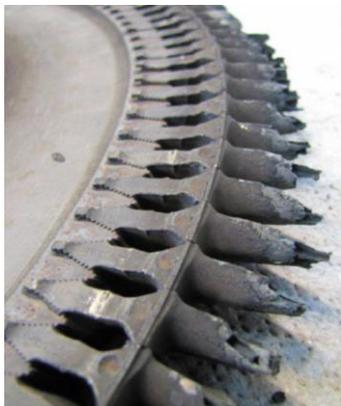
Les aubes de la turbine HP ont fondu à leur périphérie. Les aubes du premier étage du distributeur basse pression ont fondu en partie centrale. Les aubes du disque du premier étage de la turbine BP présentent des endommagements similaires à ceux observés sur la turbine HP.

Turbine HP

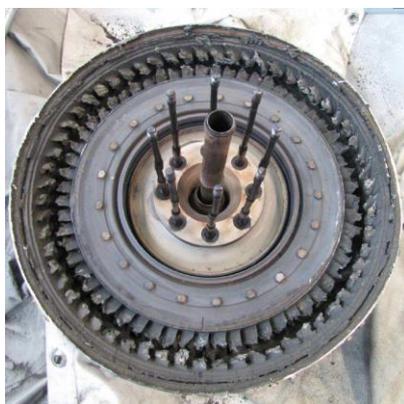
Distributeur BP1

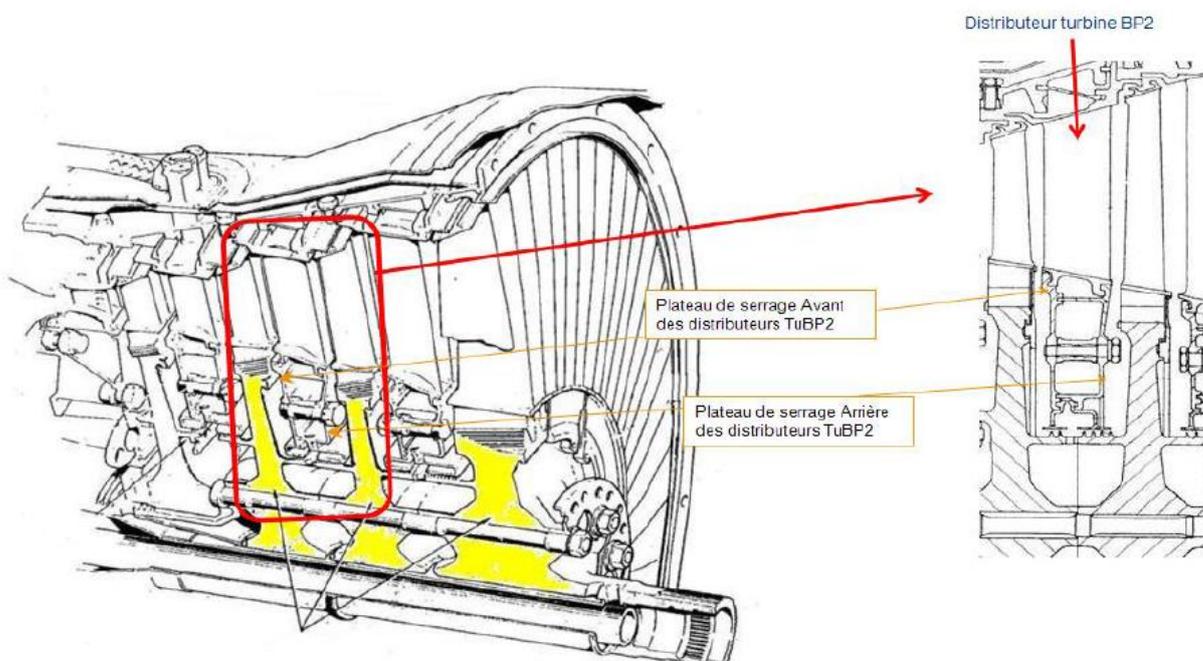
Distributeur du deuxième étage basse pression

L'examen du distributeur révèle que seuls quelques profils d'aubes sont encore en place en partie supérieure. Les plateaux ont disparu, occasionnant la libération des aubes et un bourrage formant un amas métallique en partie inférieure de la veine d'air.

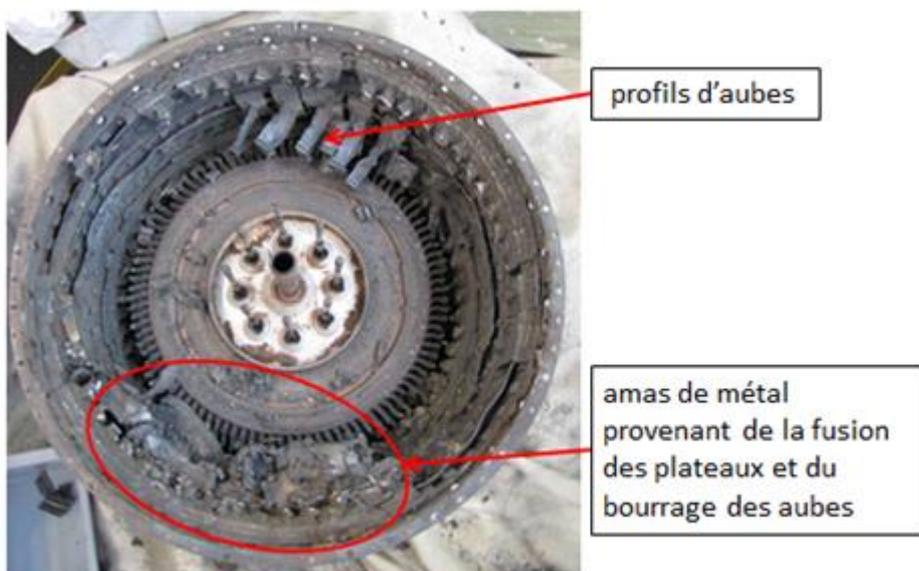
Dégâts constatés sur le distributeur du deuxième étage basse pression

La dégradation du plateau avant du distributeur BP2 est à l'origine de la destruction non contenue du GTP.

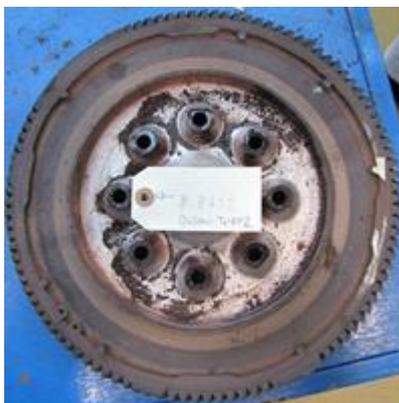
L'examen du disque du deuxième étage de la turbine basse pression révèle l'absence totale d'aubes. L'anneau de verrouillage monté sur la face arrière est en place, mais sa détérioration ne permet plus d'assurer le maintien axial des aubes.

Absence d'aubes autour du disque du deuxième étage de la turbine

Le deuxième étage du corps BP est le siège des dégradations les plus importantes liées au recul du distributeur et à la libération des aubes du disque de turbine.

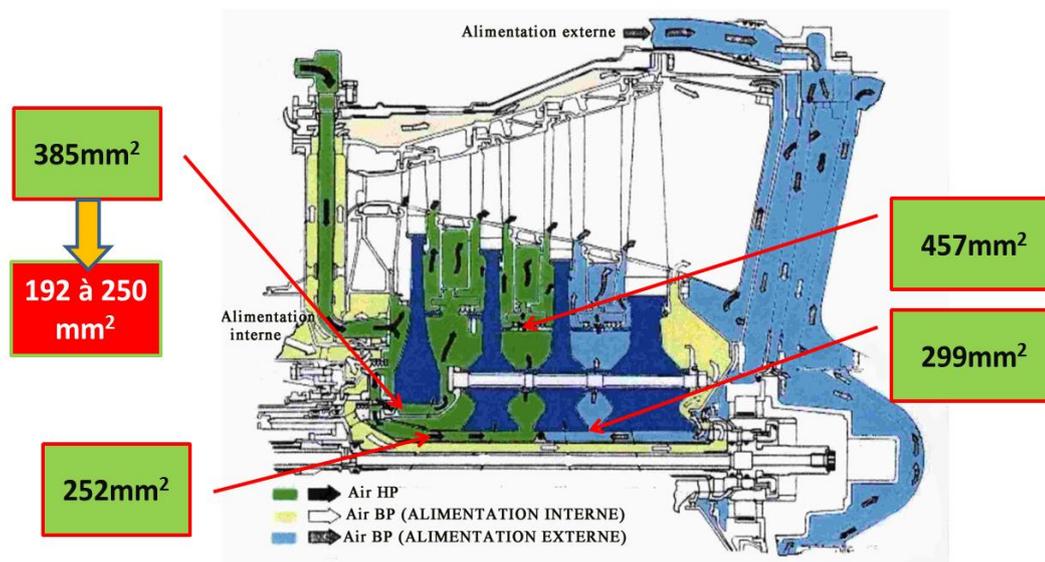
L'examen du circuit de refroidissement du corps BP révèle la présence d'un dépôt de bentonite⁹ au niveau du circuit de refroidissement du distributeur de turbine BP2. Ce dépôt réduit la section du conduit de circulation d'air de 40% environ. La mesure de la température de gaz turbine (TGT) est réalisée par un ensemble de thermocouples situés dans le plan des aubes du distributeur BP1, en aval de la zone affectée par le rétrécissement.

Il en résulte vraisemblablement une augmentation de la température de fonctionnement des étages affectés.

Circuit de refroidissement du corps turbine basse pression

Il est probable que l'obturation partielle du circuit de refroidissement du corps BP ait entraîné une élévation de la température de fonctionnement du deuxième étage.
