# BEAD-air

## D'ENQUÊTE DE SÉCURITÉ

### BEAD-air-A-2014-021-I

**Type d'appareil** AS 555 AN Fennec n°5400

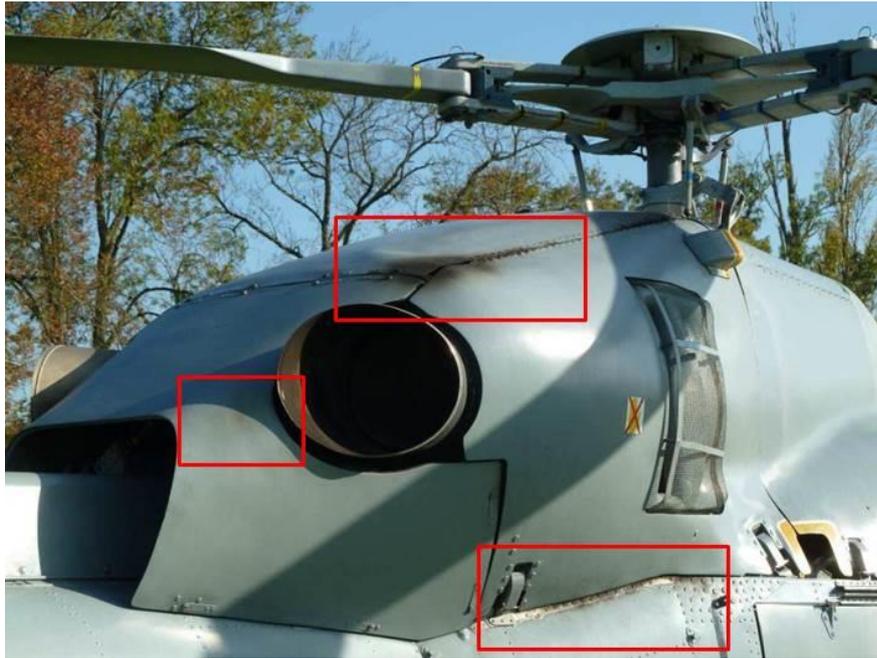
Des traces de suie sont constatées sur l'extérieur des capotages du compartiment moteur droit. La face intérieure des capotages du moteur droit a été détériorée par la chaleur. Le GTM droit est endommagé.

Dépôts de suie sur les capotages du GTM droit

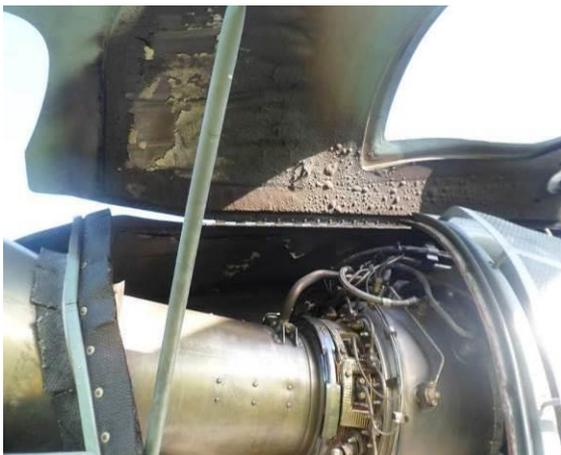
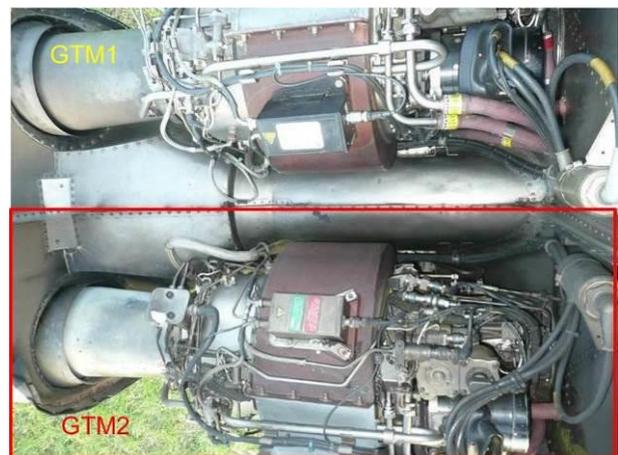
Aspect des capotages et du compartiment du GTM droit (GTM2)

- le revêtement intérieur des capotages supérieur et droit est cloqué et délaminé ;
- des résidus de combustion sont présents sur toutes les parties avant et arrière du GTM ainsi que sur les tuyauteries de drainage situées sous le moteur ;
- un dépôt de suie sèche est observé sur la partie supérieure à l'avant du GTM ;
- la gaine du harnais T4/ boîtier de conformation est brûlée sur sa face arrière ;
- les détecteurs incendie sont en bon état et leur connexion intègre ;
- un bleuissement est observé sur un secteur du collier de tuyère ;
- l'ensemble tournant du générateur de gaz est bloqué, ainsi que la roue libre droite ;
- aucune évidence de fuite d'huile ou de carburant n'est relevée ;
- le niveau d'huile et sa coloration sont normaux. Le DPM du réservoir d'huile est couvert de particules et d'un dépôt noirâtre ;
- la présence de particules est constatée sur les DPM avant et arrière ;

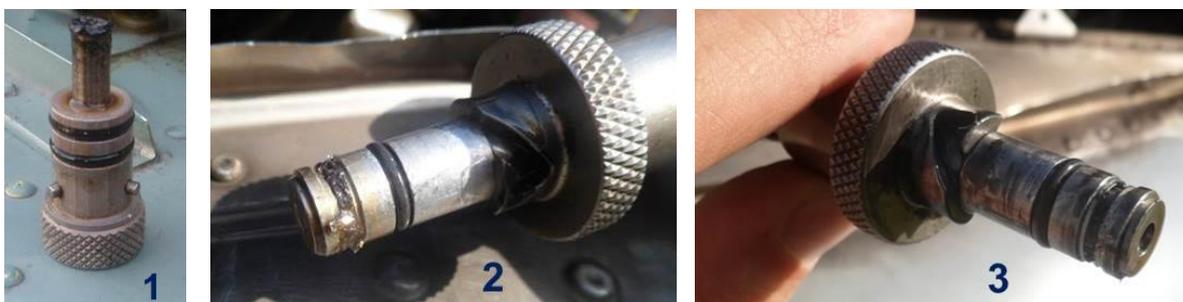
Aspect des détecteurs de particules du GTM droit : DPM 1 réservoir d'huile ; DPM 2 avant ; DPM 3 arrière

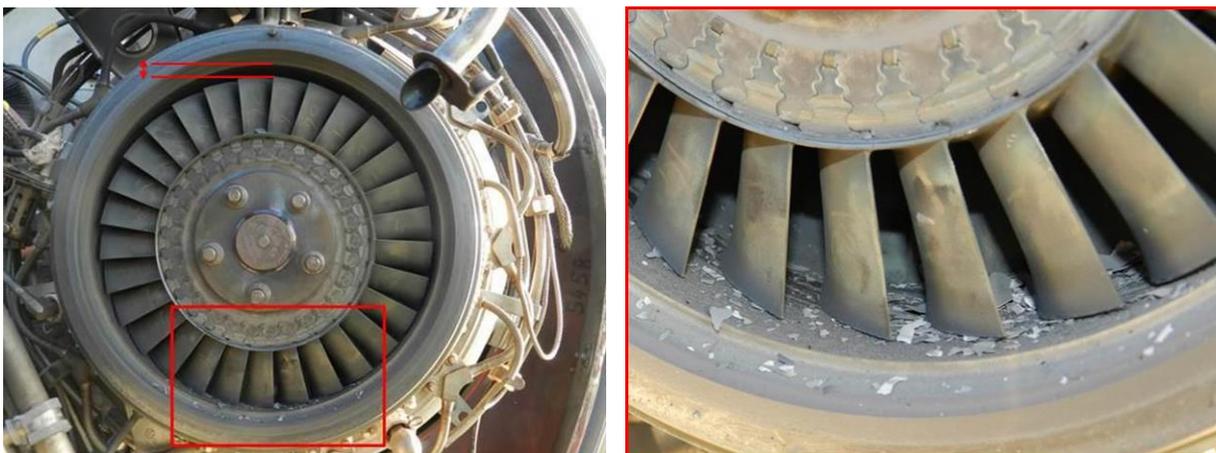
- le ventilateur (élément de la transmission au rotor arrière) est encrassé par l'aspiration de suies au travers de sa trappe de visite ;
- des traces d'interférence du disque de turbine libre (TL) avec le cône de tuyère en partie centrale et périphérique sont constatées ;
- le disque TL est désolidarisé de son arbre par rupture de ce dernier.

Turbine libre excentrée et particules métalliques en partie inférieure du carter

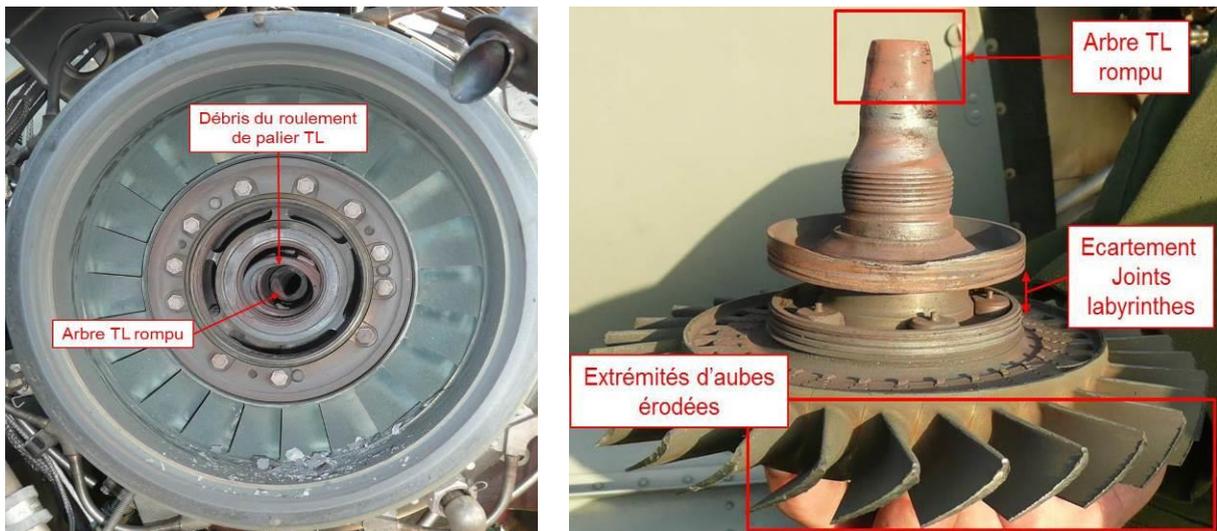
- la présence de nombreuses particules métalliques sur la partie inférieure du carter TL ;
- des traces de frottement sur l'extrémité des aubes du disque TL ainsi que dans le carter TL ;
- que le palier TL est détruit et sec, que les cages extérieures du roulement sont libres. Aucune bille ni roulement ou bague intérieure n'est visible ;
- un écartement anormal et un marquage des bagues du joint labyrinthe ;
- la rupture de l'arbre TL au niveau de la zone de pénétration dans l'arbre du générateur de gaz.

Aspect du palier de turbine libre après dépose du disque TL et état du disque TL désolidarisé

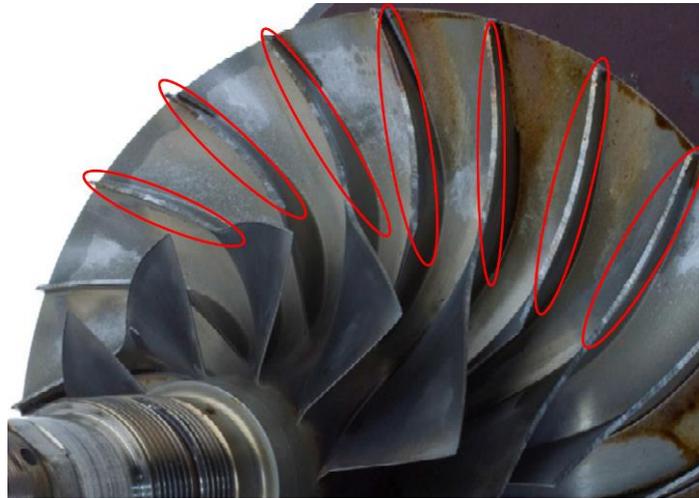
L'expertise montre que le revêtement abrasable<sup>15</sup> est localement endommagé par le contact avec les extrémités des aubes.

Vue des aubes du compresseur

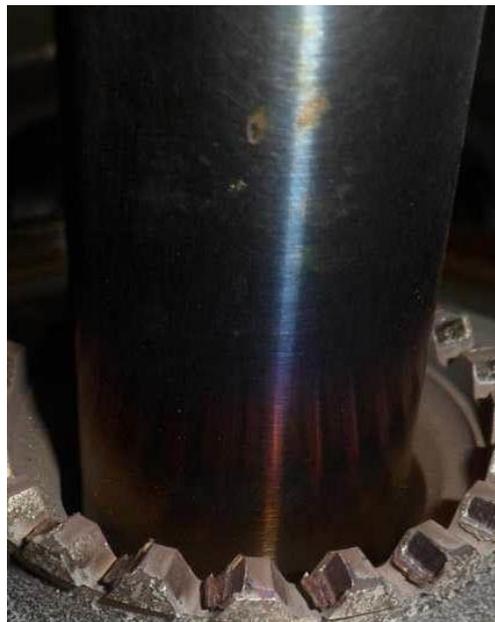
L'arbre du générateur de gaz est irisé au niveau du compresseur, ce qui témoigne d'une forte contrainte thermique à ce niveau.

Irisation de l'arbre du générateur de gaz

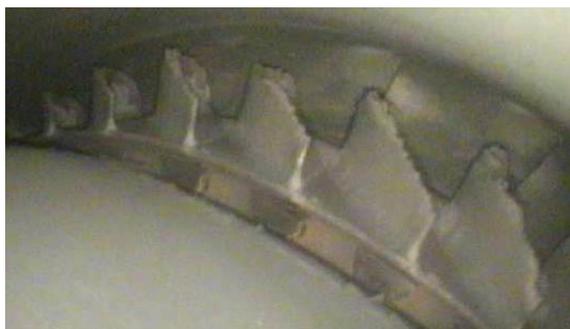
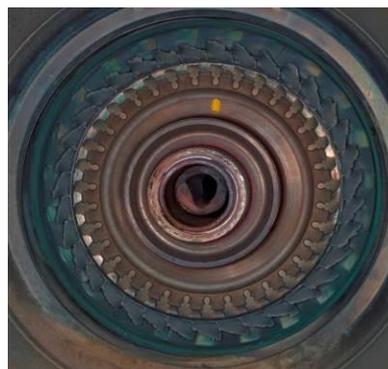
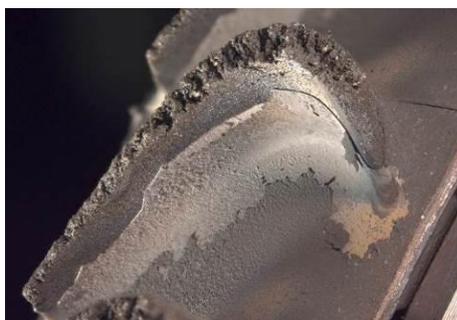
L'expertise indique que les aubes de la turbine générateur de gaz sont détruites au-dessus de la demi-hauteur de veine. Ce type d'endommagement s'observe usuellement lorsqu'une turbine en rotation est soumise à une température très largement supérieure à la température de fonctionnement. Les aubes présentent des traces de fusion.

**Les aubes de la turbine du générateur de gaz ont été endommagées par des températures supérieures à 1 300°C.**

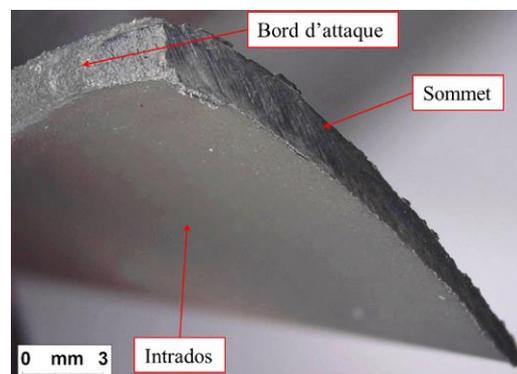
- Les aubes présentent une usure à leur sommet qui indique le contact de celles-ci avec le carter.

Aube de turbine libre

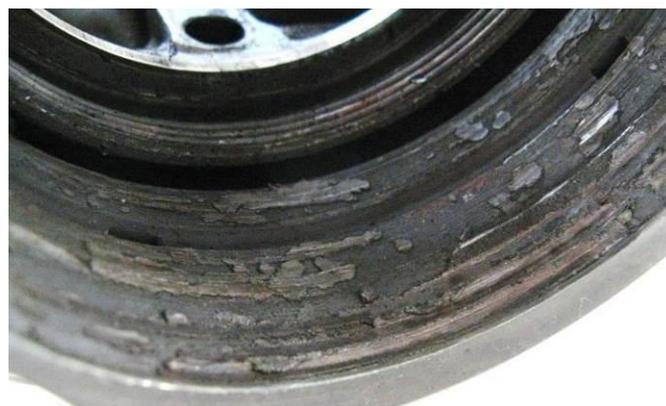
- Les labyrinthes avant et arrière de l'enceinte des paliers arrière sont détruits.

Labyrinthes avant des paliers arrière

**L'étanchéité du circuit d'huile au niveau des paliers arrière n'est plus assurée.**

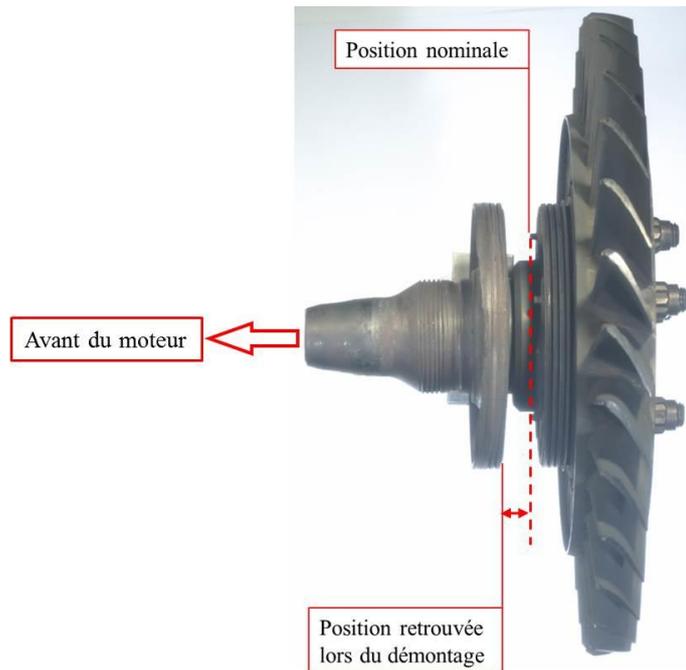
- Le flasque comportant la demi-bague intérieure arrière du roulement à billes a été retrouvé décalé de sa position normale sur sa portée.

Position du flasque à l'arrière de l'arbre de turbine libre

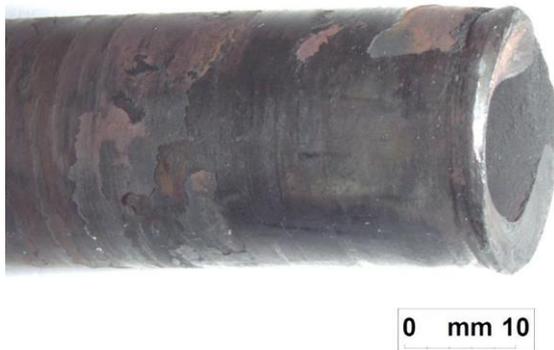
Des traces de frottement en rotation, associées à des transferts de matière sont présents sur l'arbre de turbine libre. L'expertise révèle que ces endommagements sont intervenus entre la surface intérieure de l'arbre du générateur de gaz et la surface extérieure de l'arbre de la turbine libre.

Arbre de la turbine libre au niveau de la rupture

**La rupture de l'arbre de la turbine libre est intervenue alors que le générateur de gaz était arrêté.**

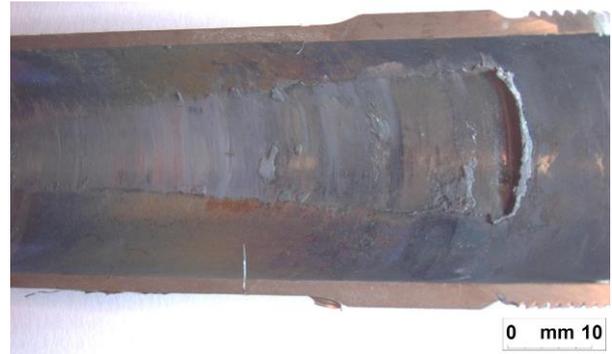
Intérieur de l'arbre du générateur de gaz

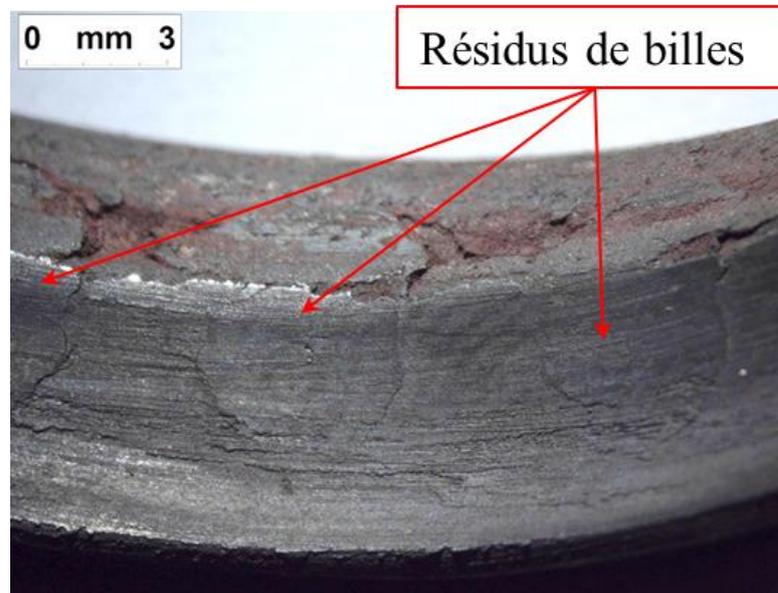
L'expertise révèle, sur les deux roulements arrière l'absence d'huile et des billes ou rouleaux de ces derniers. Les billes du roulement de la turbine libre ont fondu et sont étalées sur la cage extérieure.

Résidus de billes du roulement de la turbine libre sur la piste de roulement extérieure

L'événement est dû à la destruction du roulement à billes de la turbine libre. Le recul de cette dernière provoque une fuite d'huile qui, en stagnant en partie basse puis en s'évaporant est à l'origine d'un feu.

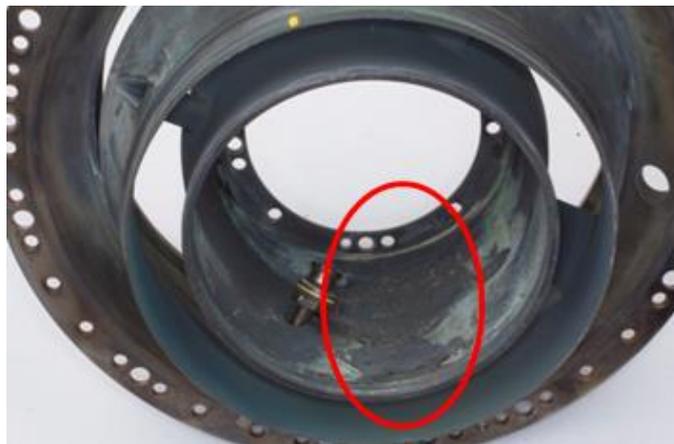
Étape 2 : une partie de cette huile s'accumule en point bas entre le boîtier roulement arrière et le carter distribution de la turbine libre.

Traces de stagnation d'un fluide en point bas

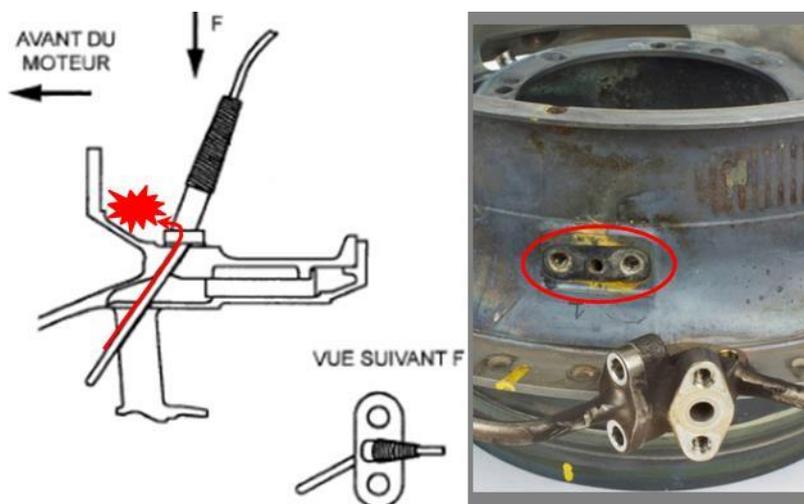
Étape 4 : des vapeurs d'huile s'infiltrent par les orifices de passage du thermocouple. Elles prennent feu par auto-inflammation au contact de l'air et des parois du carter de chambre de combustion.

Représentation schématique de l'auto-inflammation et vue du thermocouple n°1

**Il est probable que l'incendie soit la conséquence de l'auto-inflammation des vapeurs d'huile au niveau du thermocouple n°1.  
L'incendie n'a pas été détecté compte tenu de sa localisation par rapport aux détecteurs.**
