RAPPORT D'ENQUÊTE DE SÉCURITÉ

BEAD-air-S-2014-022-I

Date de l'évènement	14 novembre 2014
Lieu	2 km au large de Carry-le-Rouet (13)
Type d'appareil	EC 145
Immatriculation	F-ZBPN - n° 9023
Organisme	Sécurité civile
Unité	Base hélicoptère sécurité civile de Marignane

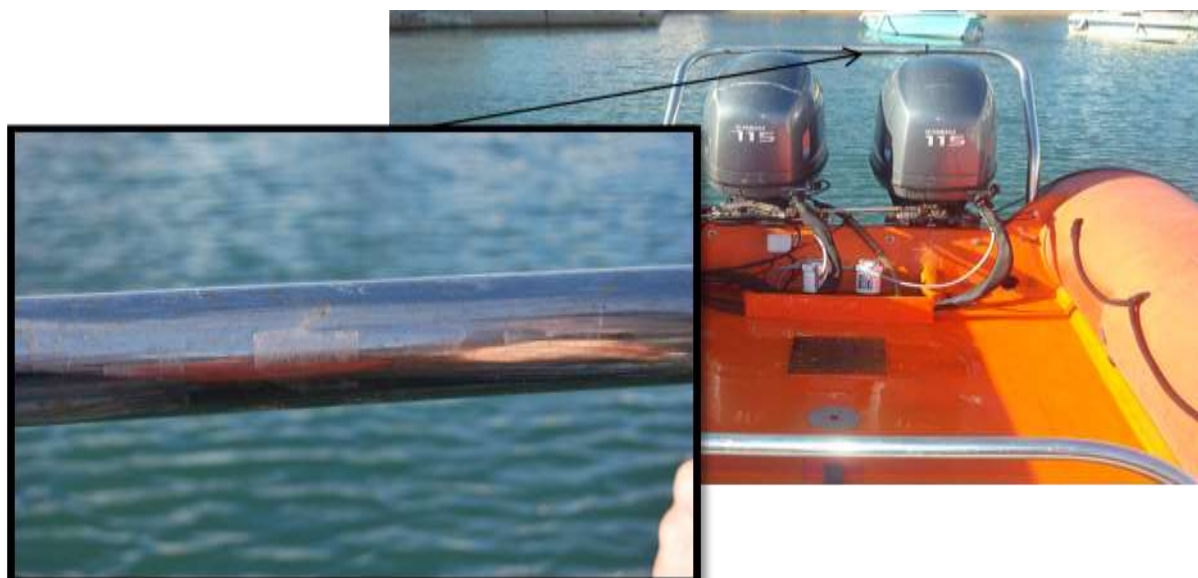
Présence d'une abrasion provoquée par le câble sur l'embarcation des pompiers du SDIS 13.

Zoom sur l'abrasion relevée sur la barre de protection des moteurs du bateau semi-rigide

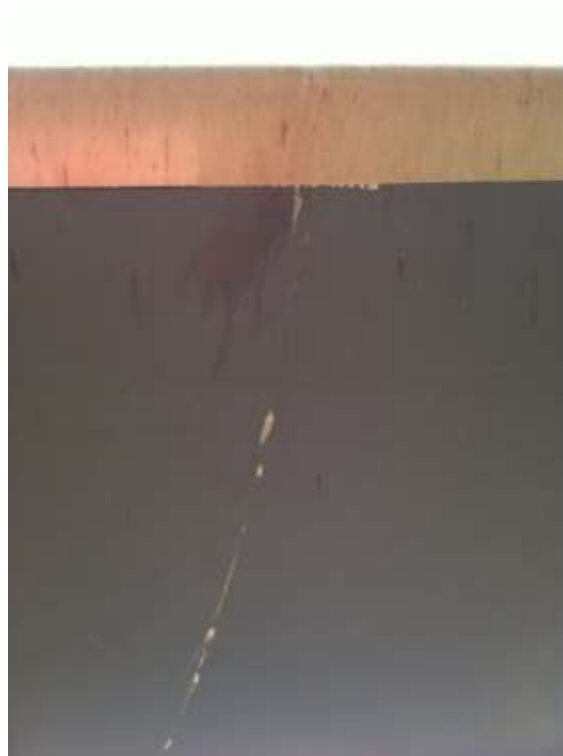
Eraflure intrados de la pale 1

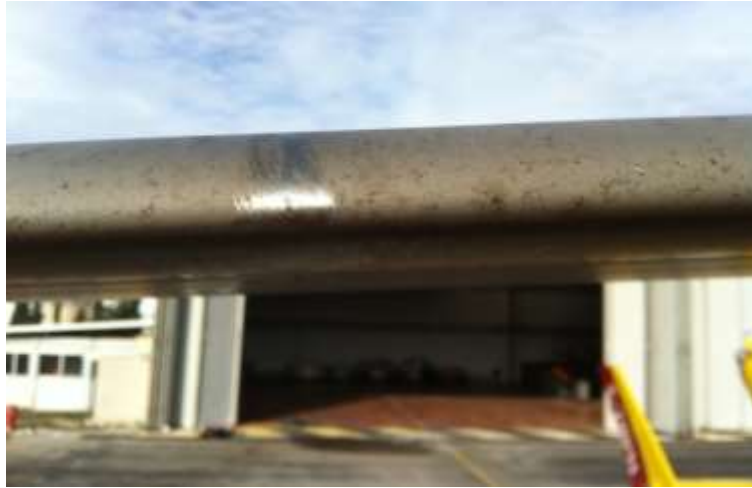
Eraflure sur le bord d'attaque de la pale 1

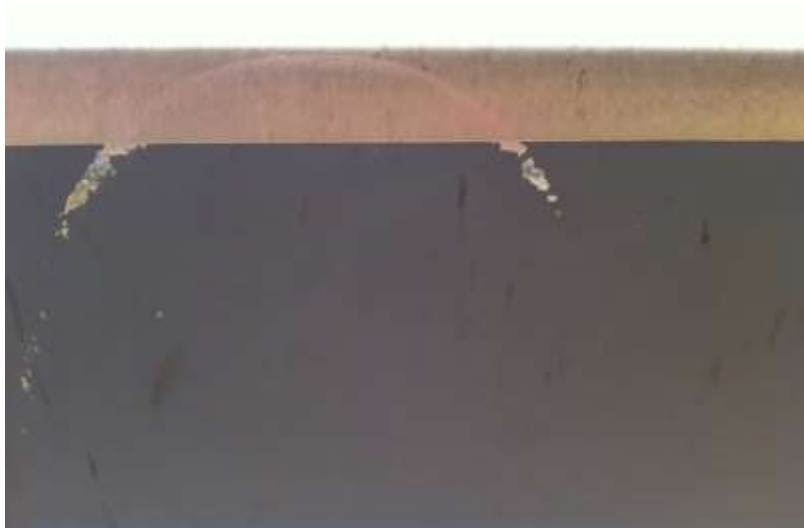
Eraflure intrados pale 2

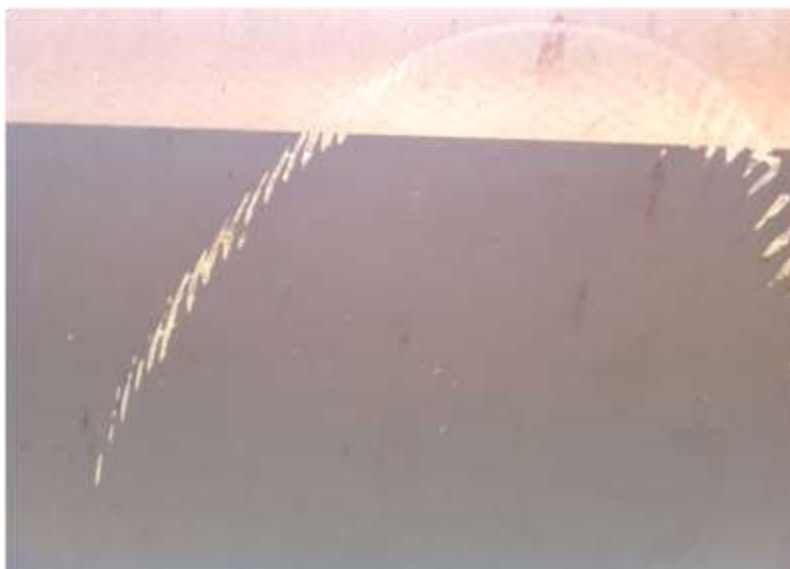
Eraflure intrados pale 3

En raison de l'énergie emmagasinée, brutalement libérée lors de la rupture, la partie de câble restée libre est remontée violemment, en réaction, en direction du treuil de l'hélicoptère et l'a dépassé pour toucher les pales du rotor principal.

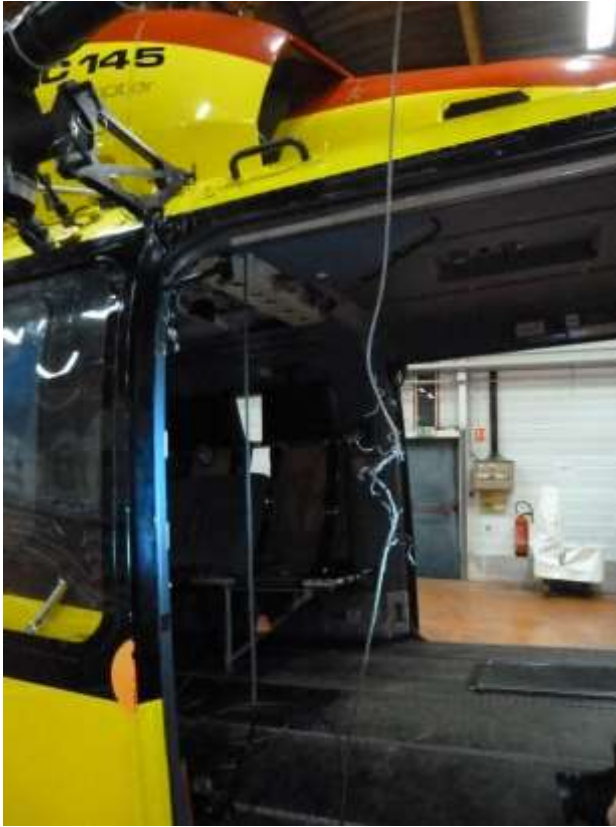
Forme du câble après choc avec une pale

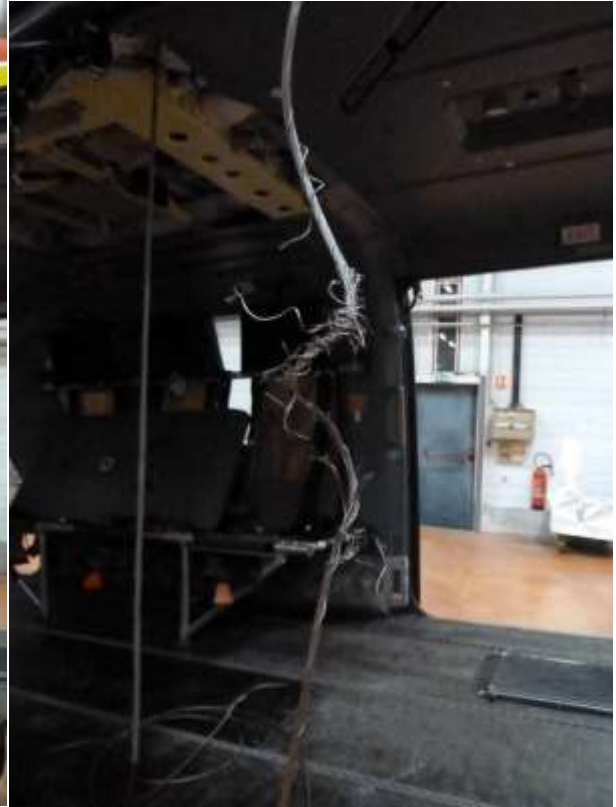
Zoom partie endommagée

Le câble monté sur le treuil de l'EC145 est le Type I – 19x7 de diamètre 3/16 inch. L'observation du faciès de rupture à cupules avec une déformation plastique importante permet de conclure que le câble s'est rompu sous un effort dépassant la charge limite pour lequel il a été conçu.

Les fils rompus sont concentrés sur une petite longueur de câble, certainement à cause d'une utilisation anormale ou à cause d'une agression mécanique locale. Les déformations de câble telles que torons détendus ou « cages à oiseaux » sont souvent attribuées à des effets dynamiques, choc ou rotation de câble autour de son axe.

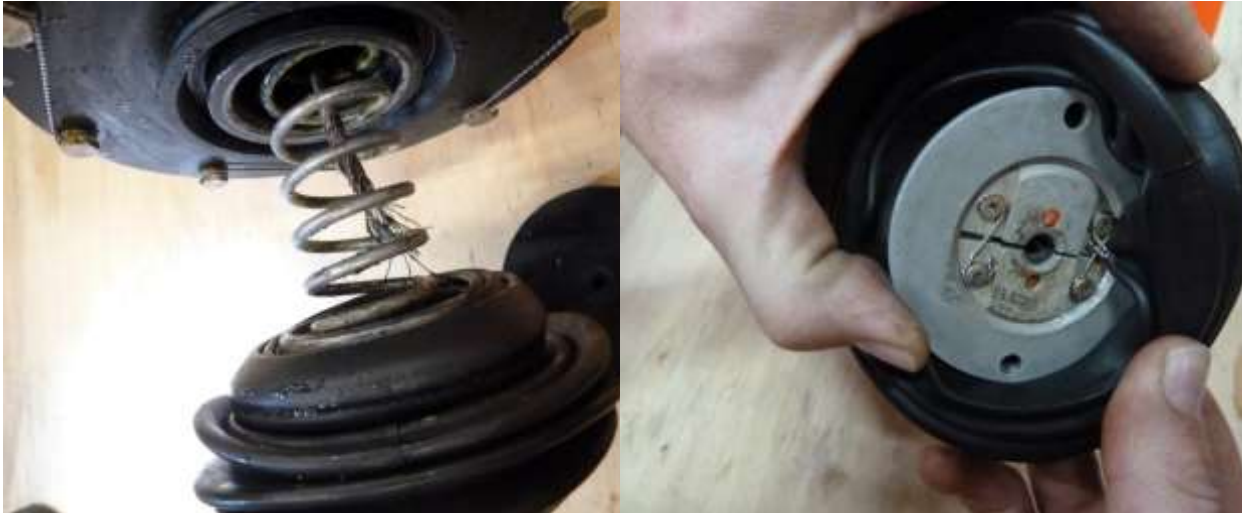
Vue du morceau de câble encore présent
