BEAD-air

RAPPORT

D'ENQUÊTE DE SÉCURITÉ

BEAD-air A-2014-024-A

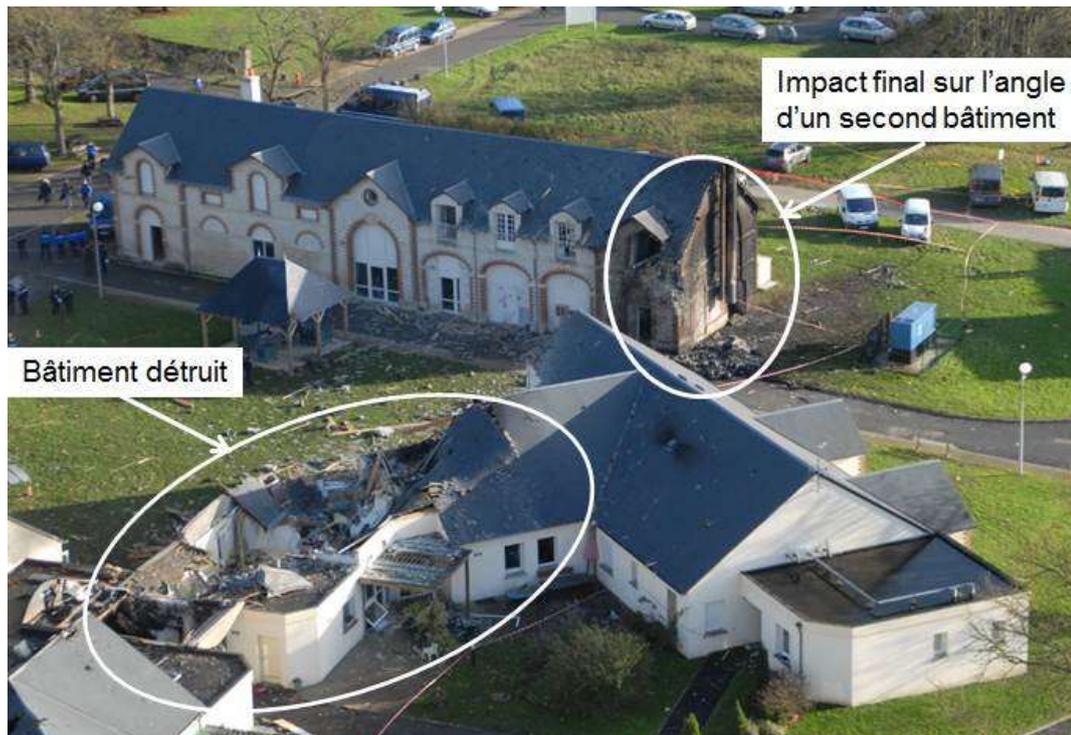
Figure 2 : Vue aérienne des bâtiments endommagés

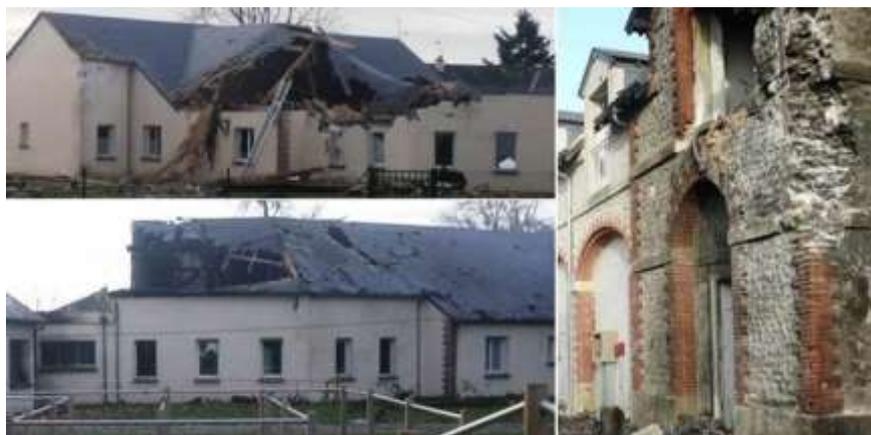
Figure 3 : Dégâts provoqués par l'impact de l'avion sur les bâtiments

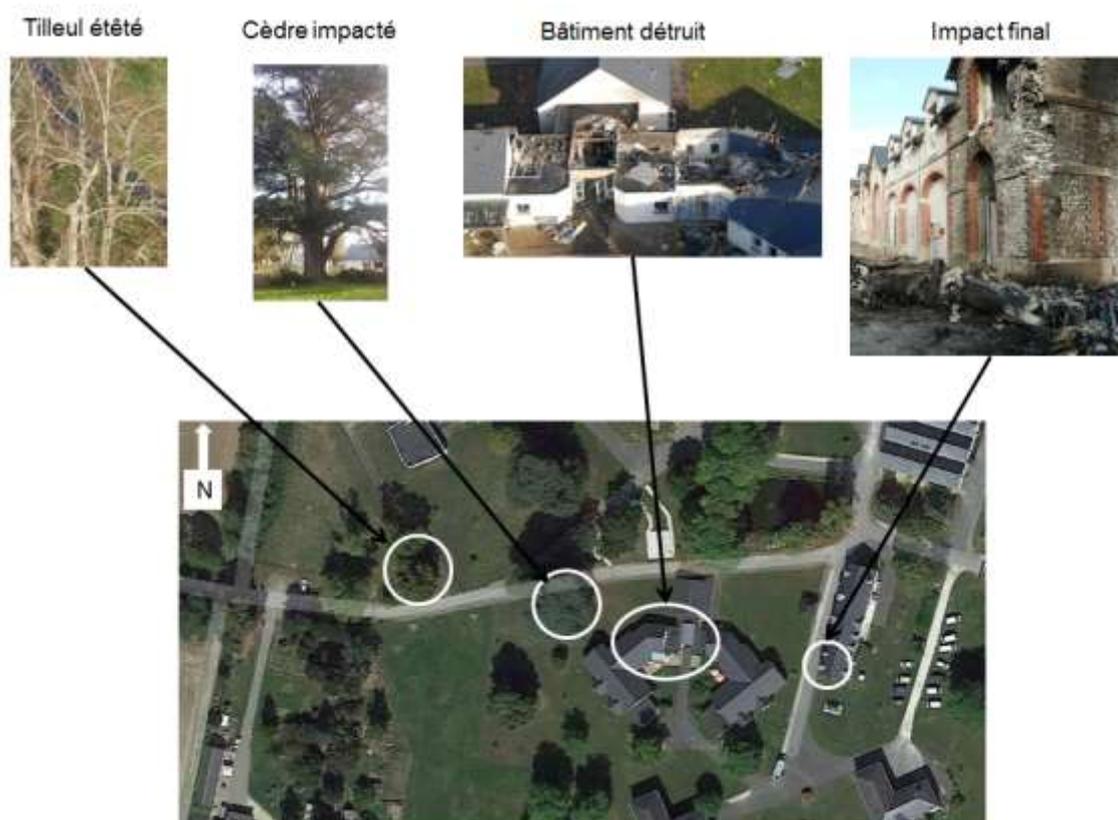
Figure 4 : Vues du site de l'accident

L'avion se disloque à l'impact, les réacteurs se séparent de la cellule. Un incendie se déclare. Le fuselage est détruit.

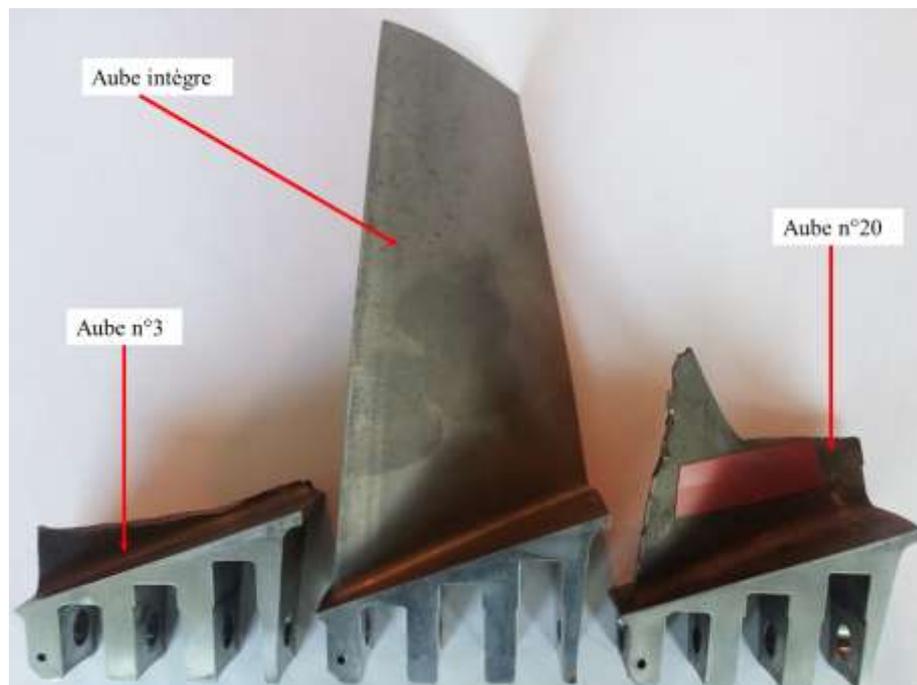
L'analyse du moteur gauche révèle la présence de plumes d'oiseau de l'espèce pluvier doré (cf. annexe 6) à l'intérieur du GTR gauche. Elle montre également que deux aubes de la roue mobile du 1^{er} étage du CoBP se sont rompues brutalement et à haute vitesse de rotation.

Figure 27 : Vue des aubes n°3 et n°20 du CoBP comparées à une aube intégrée

Le GTR gauche a ingéré au moins un pluvier doré qui a causé la rupture de deux aubes de la roue mobile du 1^{er} étage du compresseur basse pression.

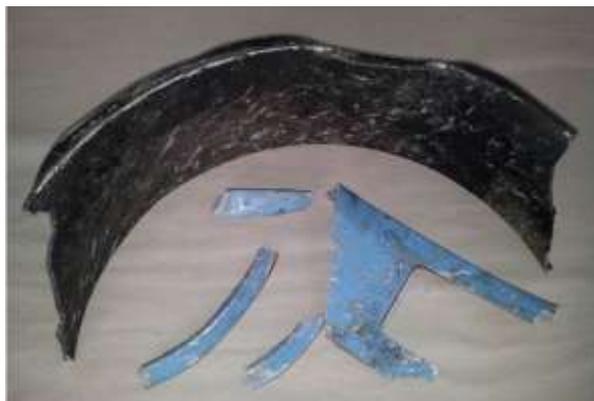
La partie interne de la virole d'entrée d'air ainsi que le nez comportent de très nombreuses traces d'impacts.

Figure 28 : Endommagement de la virole d'entrée d'air

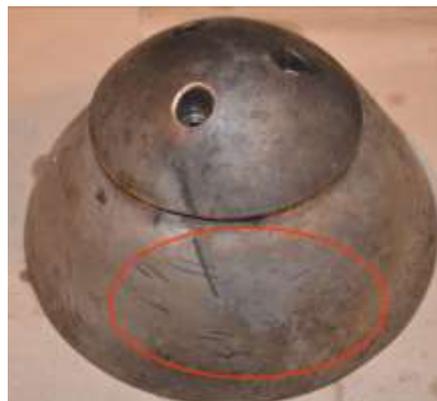
Figure 29 : Endommagement du nez

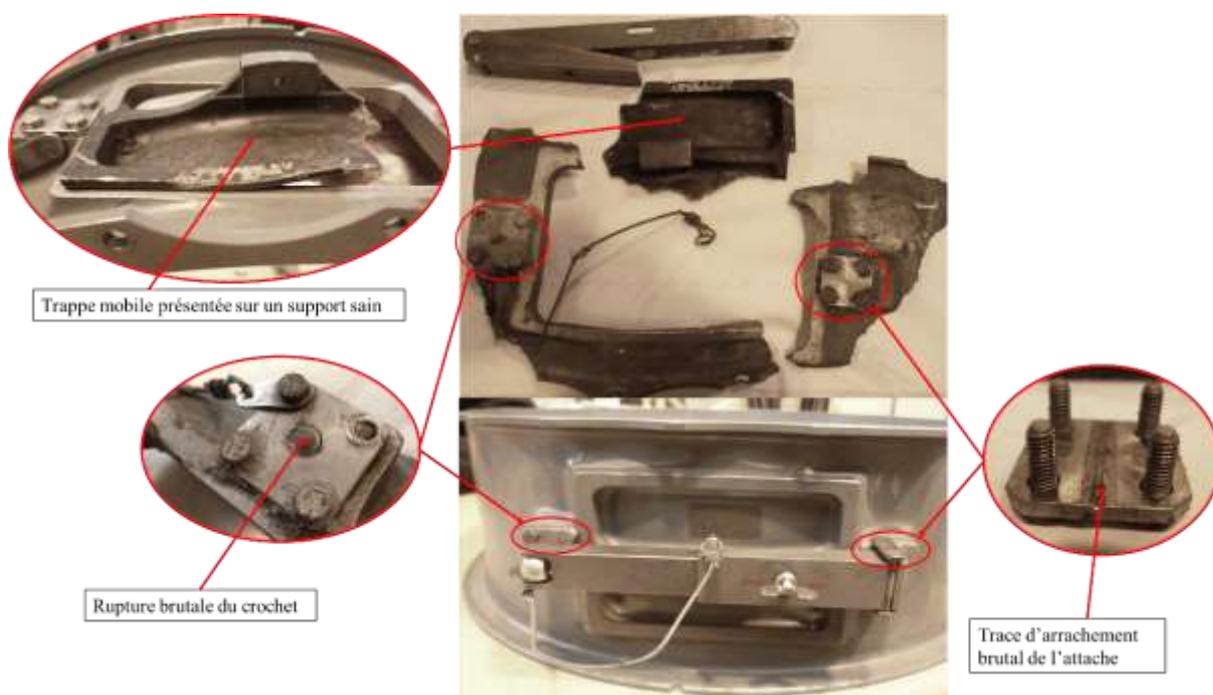
L'expertise montre que la trappe de visite mobile et ses fixations se sont rompues de manière brutale sous un effort radial de l'intérieur vers l'extérieur.

Figure 30 : Débris de la trappe mobile
