Bureau enquêtes accidents défense air

D'ENQUÊTE DE SÉCURITÉ

BEAD-air A-2017-001-I

Date de l'évènement	9 janvier 2017
Lieu	Salon de Provence (13)
Type d'appareil	Planeur Janus B
Immatriculation	F-UQTO
Organisme	Armée de l'air
Unité	Escadron d'instruction au vol à voile « Sainte-Victoire »

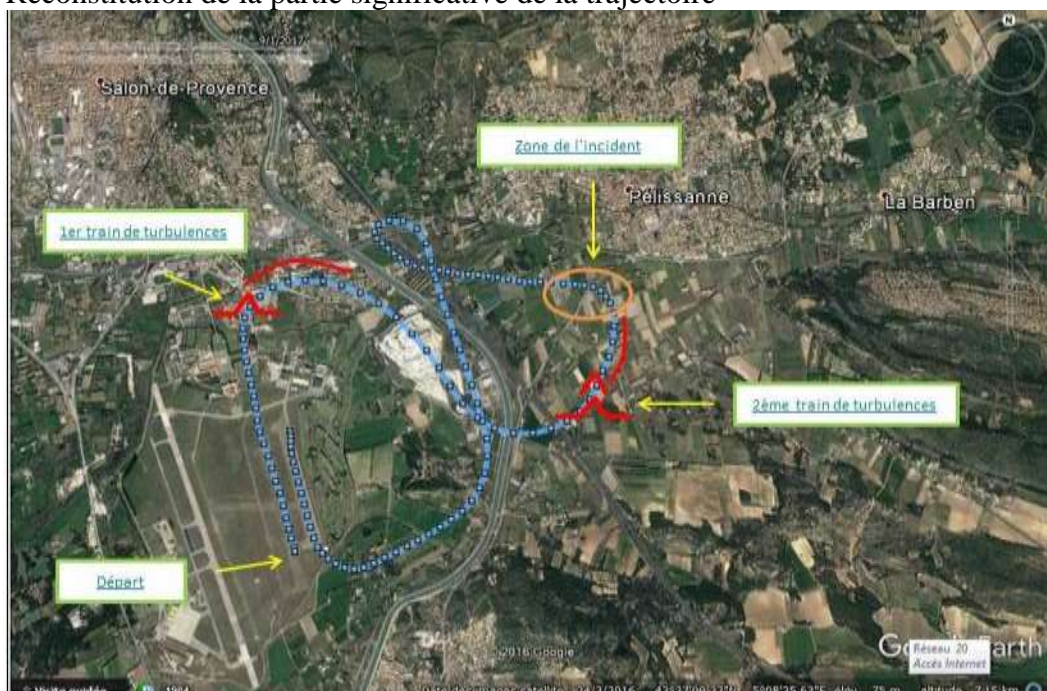
Trace extraite du système FLARM²

Au cours du remorquage, lors de la montée, l'avion effectue un premier virage sur la droite. Le planeur subit alors de sérieuses turbulences.

Juste après, au cours d'un virage à gauche, alors que l'attelage se trouve à environ 500 m de hauteur, le planeur subit de nouvelles turbulences encore plus fortes. C'est à ce moment que la verrière s'ouvre.

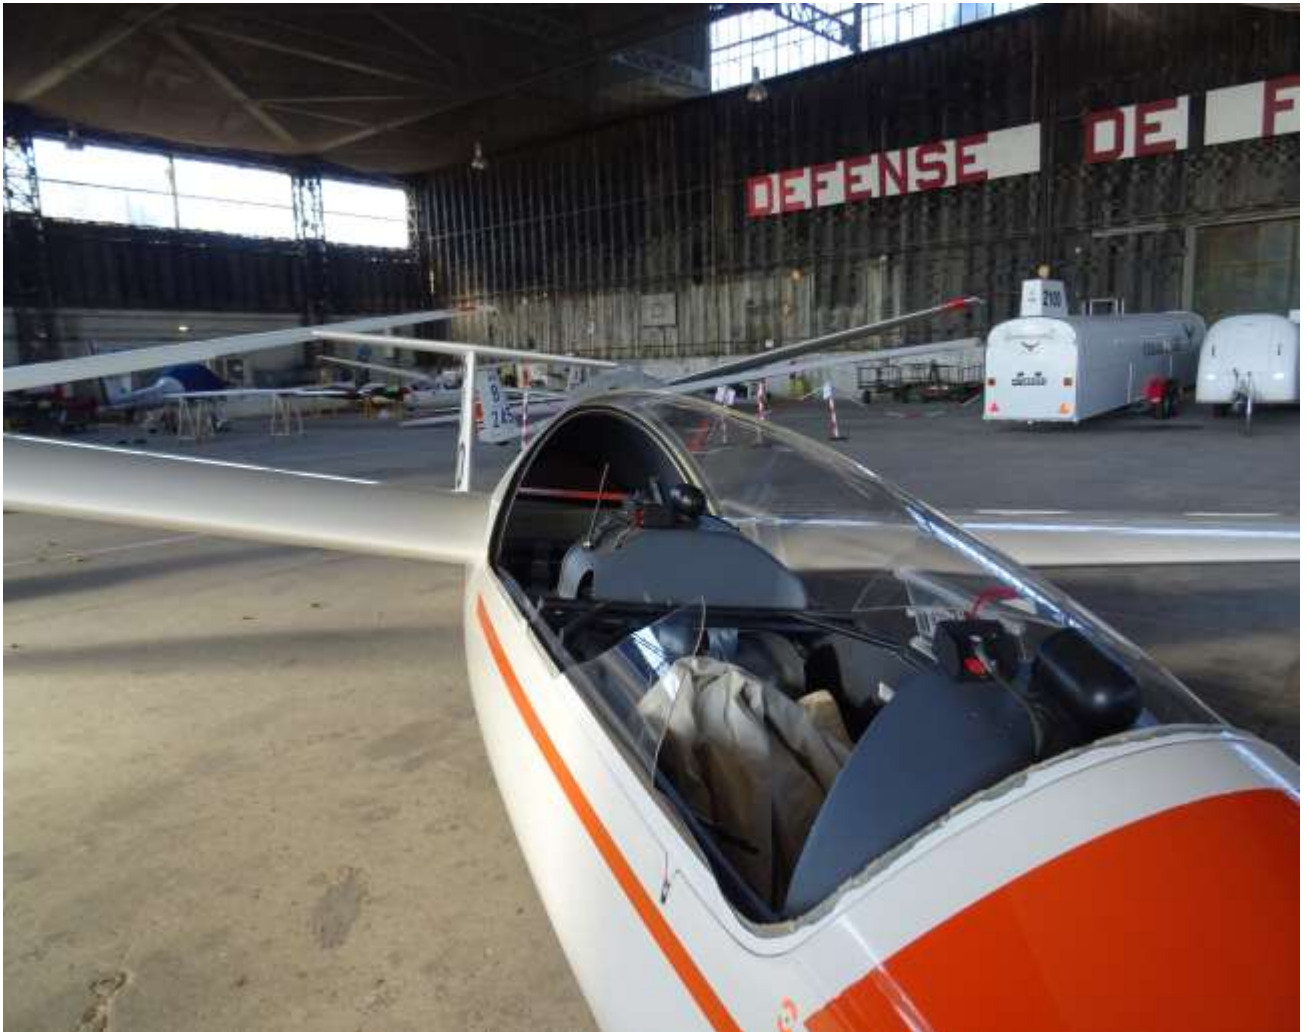
L'équipage est constitué d'un élève en place avant et d'un instructeur en place arrière. Pendant le remorquage, après 5 minutes de vol et au moment d'une seconde série de fortes turbulences, la verrière s'ouvre brutalement et heurte l'aile droite.

Sous le choc, une partie significative du plexiglas se brise.

Verrière endommagée

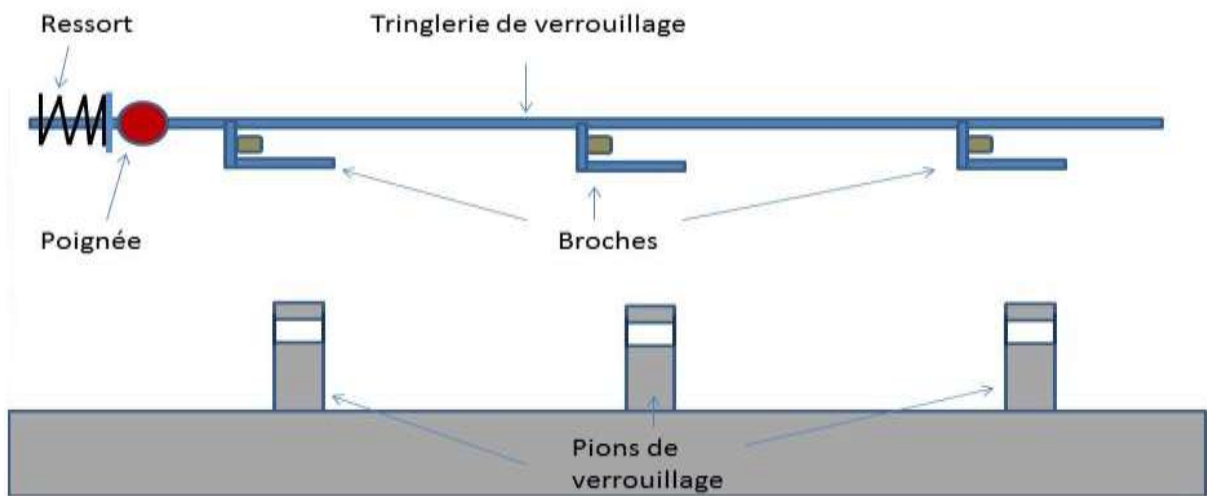
Position 1 : Verrière ouverte

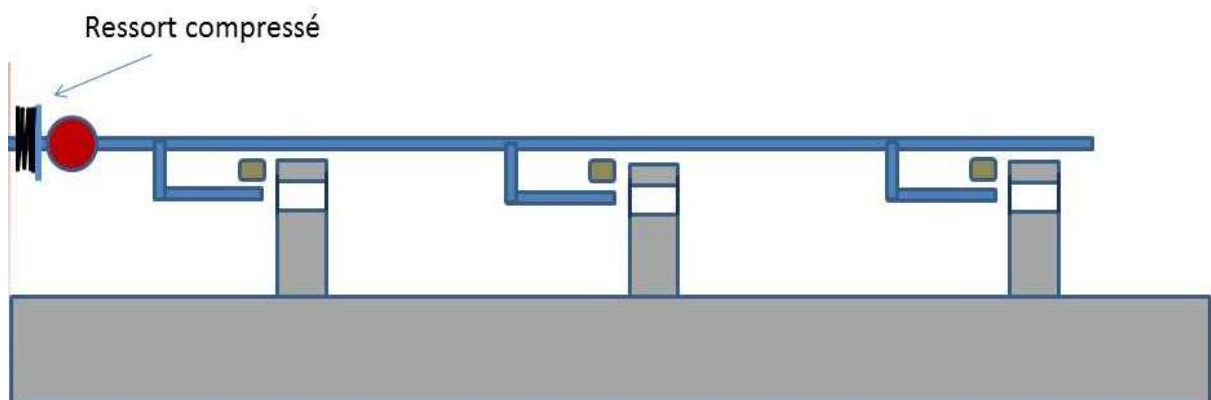
Position 2 : Poignée en position arrière

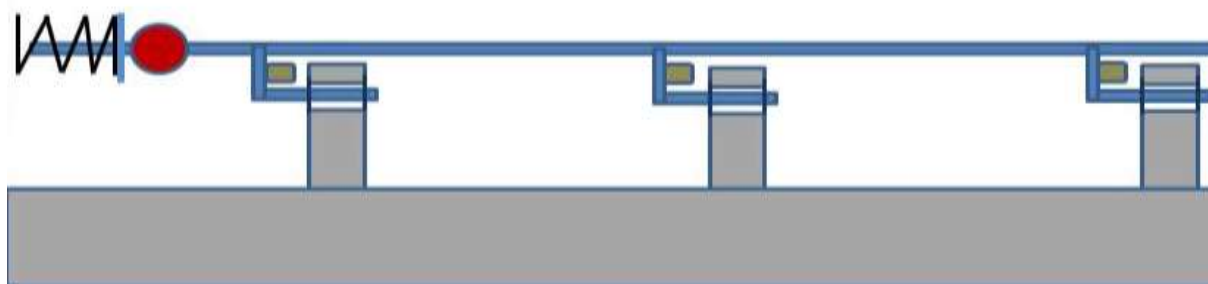
Il s'avère que la vétusté du dispositif oblige l'équipage à accompagner la poignée vers l'avant pour s'assurer de la fermeture effective de la verrière.

Il n'existe pas de dispositif permettant de contrôler la position plein avant de la tringlerie (position fermée et verrouillée).

Position 3 : La verrière est en position fermée « verrouillée »

L'action naturelle du ressort du dispositif de fermeture de la verrière est sensé maintenir la tige métallique et ses broches dans les paliers, mais la vétusté du dispositif et le fait que les broches ne s'emboîtent pas facilement dans les paliers ont conduit au verrouillage incomplet du système.

Les deux épisodes successifs de turbulences ont contribué à libérer la tringlerie de son logement permettant ainsi l'ouverture de la verrière.

à l'armée de l'air de prévoir un dispositif visuel permettant de vérifier que la tringlerie de fermeture de la verrière soit bien en butée avant.

à l'armée de l'air d'inclure dans la procédure de manière spécifique la vérification de la position plein avant de la tringlerie.
