RAPPORT

D'ENQUÊTE DE SÉCURITÉ

BEAD-air A-2016-005-A

Type d'appareil Pégase C101A

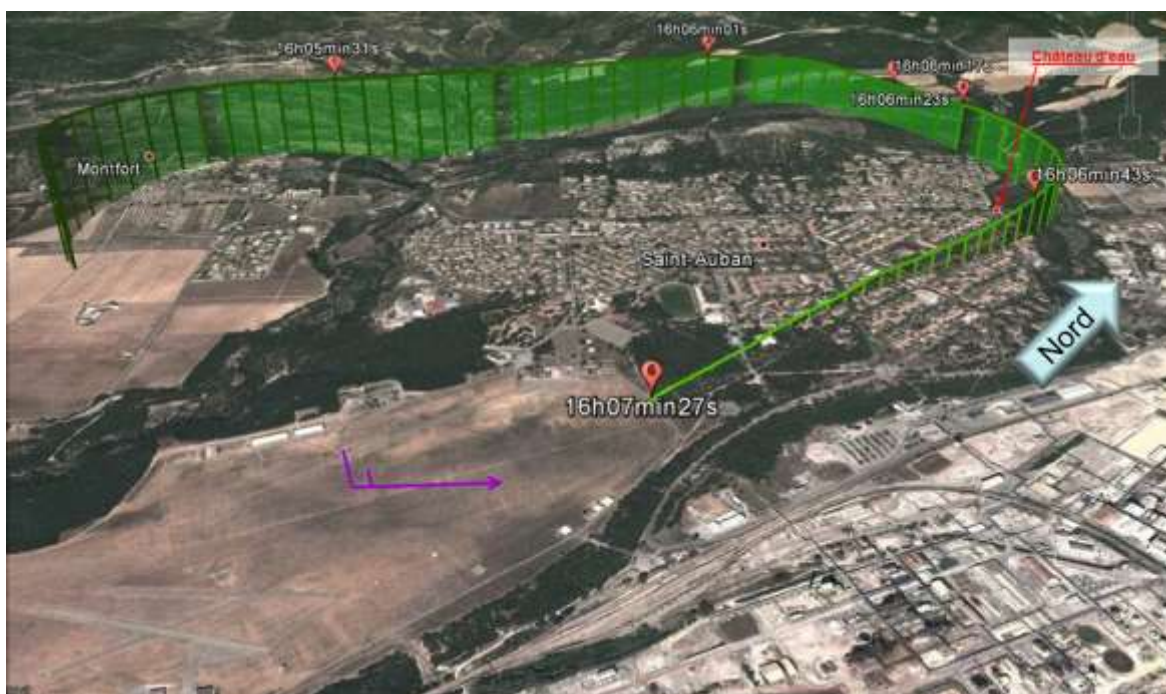
En sortie de dernier virage, il constate un fort taux de chute. Conscient de sa faible hauteur par rapport aux maisons, il rentre les AF sans les verrouiller, garde la main sur la poignée et décide de maintenir une vitesse de 110 km/h tout en regardant dehors.

A 50 m de l'entrée de piste, l'aile droite du planeur heurte le sommet des arbres en lisière d'aérodrome. L'appareil pivote sur sa droite en piquant du nez puis heurte le sol. Il s'immobilise avant l'entrée de piste à 16h07.

Trajectoire d'approche du Pégase B479

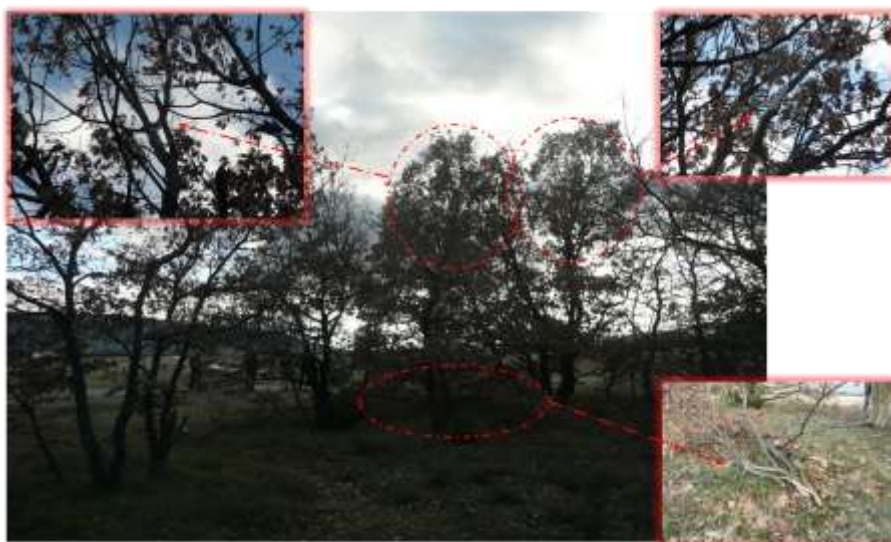
Vue des dommages à la végétation

Des arbres en lisière d'aérodrome, propriété de l'usine « Arkema » ont été heurtés par le planeur. Le diamètre de la plus grosse branche cassée est de 10 cm.

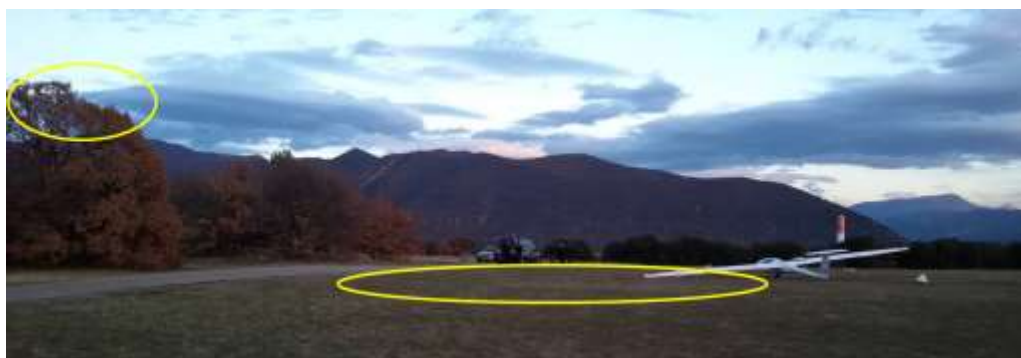
Zones d'impact du planeur

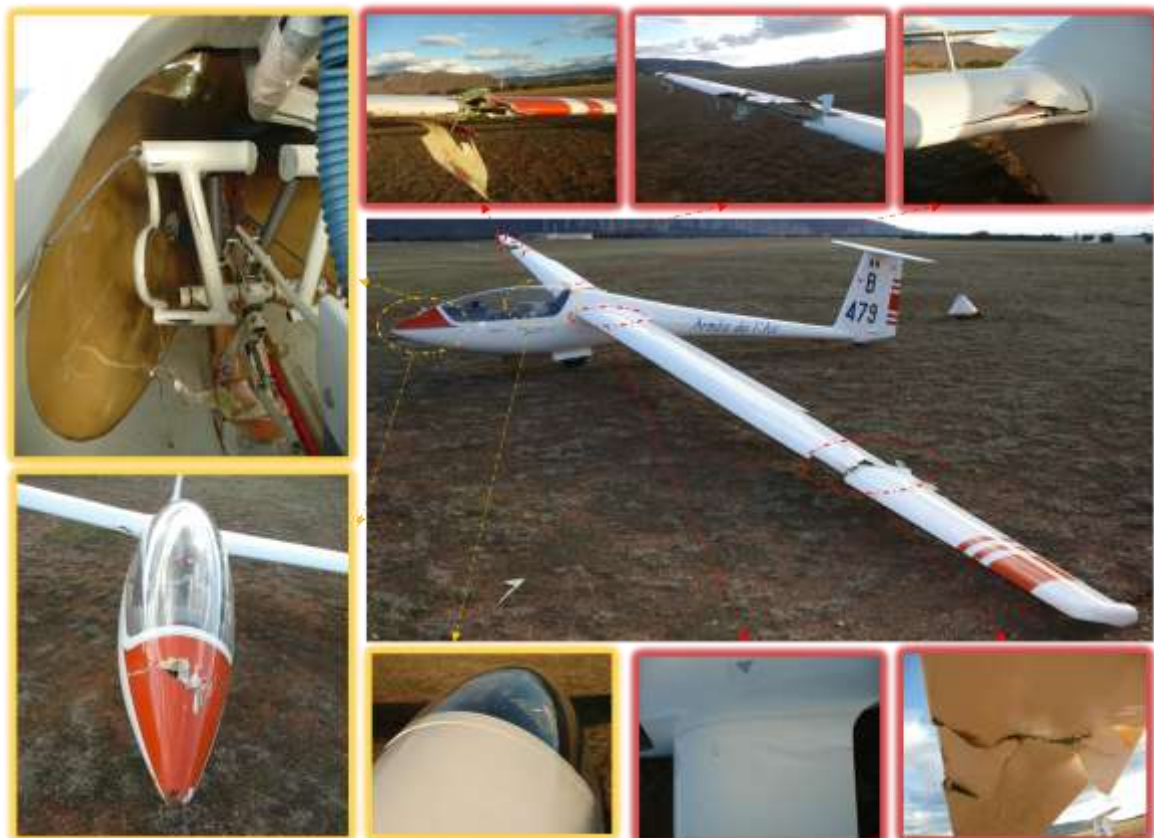
Le planeur est posé sur sa roue et son patin arrière. Les dégradations subies par le planeur lors de l'impact avec les arbres puis avec le sol sont multiples et portent principalement sur la cabine et les ailes.

Vues des dommages au planeur

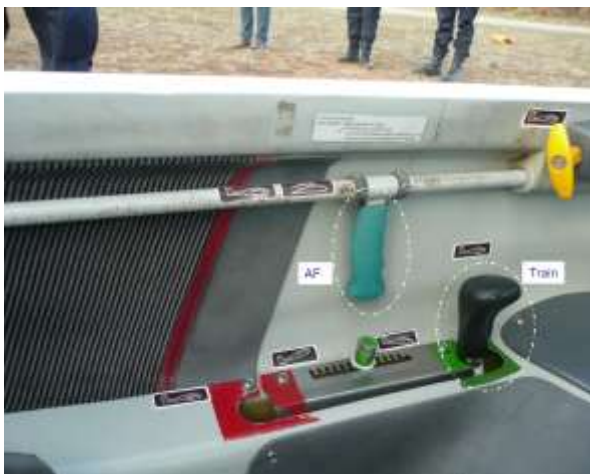
La commande des aérofreins est en position « rentrés » non verrouillée.
La poignée de la commande du train d'atterrissage est verrouillée en position « sorti ».
L'altimètre est calé à 1 015 hPa.

Vue des commandes de train et d'aérofreins

Alors qu'il pense maintenir manuellement les AF en position rentrée, le pilote ne se rend pas compte de leur sortie partielle. Celle-ci est induite par l'écoulement de l'air sur les ailes et génère une traînée qui augmente le taux de chute du planeur.

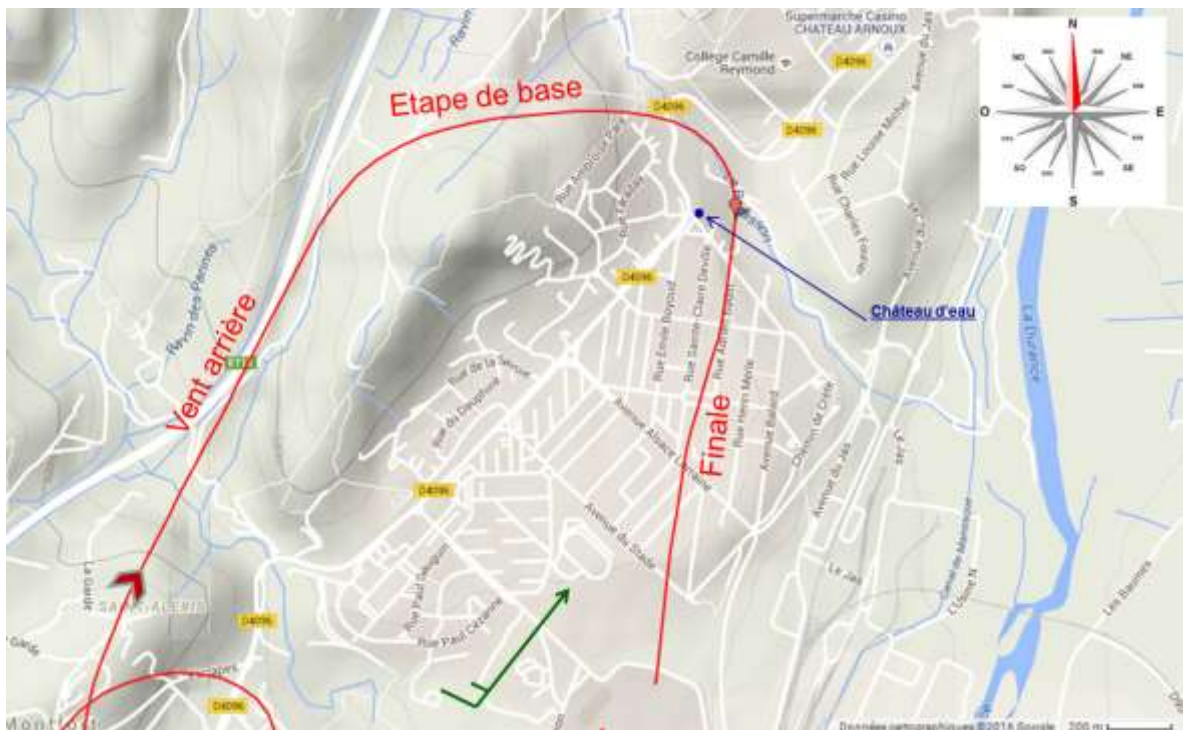
Trajectoire de l'évènement à partir des enregistrements du FLARM

Les résultats de cette étude montrent que les éléments météorologiques n'ont pas pu provoquer seuls la perte d'altitude constatée. Les collines contournées lors du virage vers l'étape de base et la vallée du Barasson survolée en dernier virage ont eu des effets négligeables sur la trajectoire verticale du planeur.

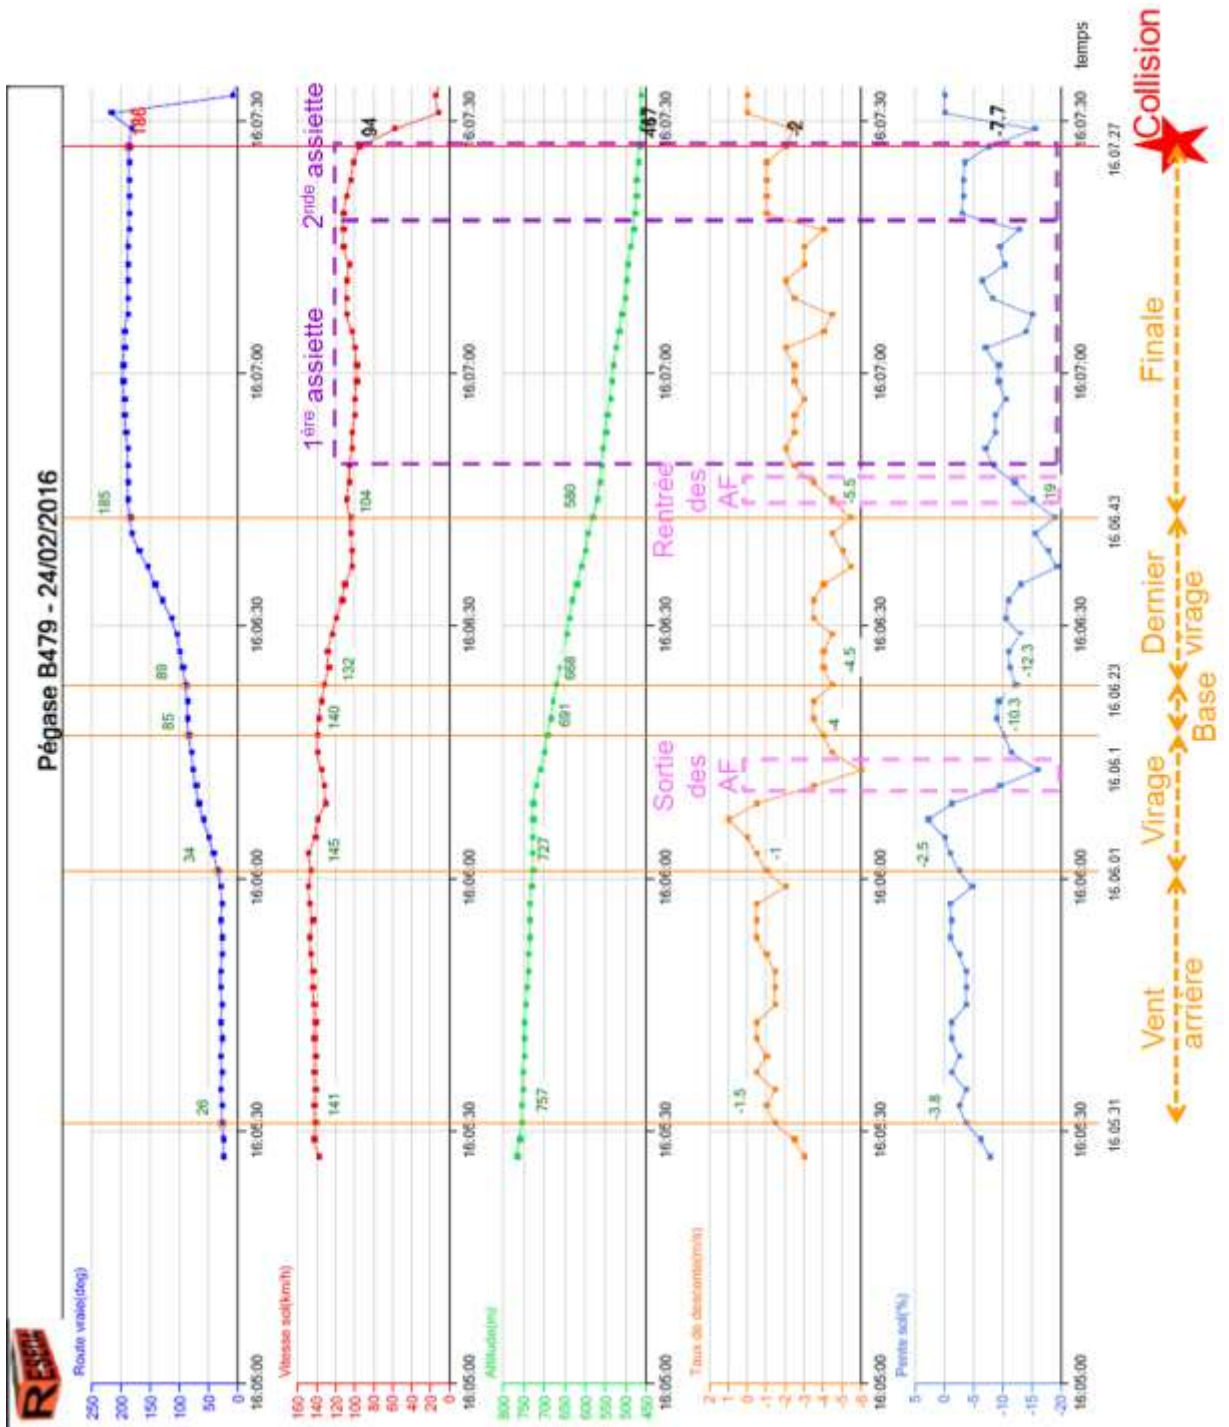
- la vitesse sol moyenne est de 105 km/h (\pm 6 km/h) ;
- la pente est aux environs de -10% jusqu'à 16h07m17s puis passe à -3,3% jusqu'à la collision.

La variation subite de pente en finale trouve son origine dans une diminution rapide de l'assiette du planeur. Celle-ci est vraisemblablement due à une correction du pilote pour positionner son point d'aboutissement au-delà des arbres en entrée de terrain.

Analyse de données du FLARM du Pégase B479
entre 16h05m27s et 16h07m33s

Or, cet ordre de grandeur n'est pas vérifié pour les données enregistrées en finale, entre la rentrée des AF et la correction d'assiette. Cette dégradation des performances est due à une traînée résiduelle des AF qui ne sont pas complètement rentrés. En effet, lorsque les AF ne sont pas verrouillés, la dépression le long de l'extrados tend à les faire sortir de leur logement.

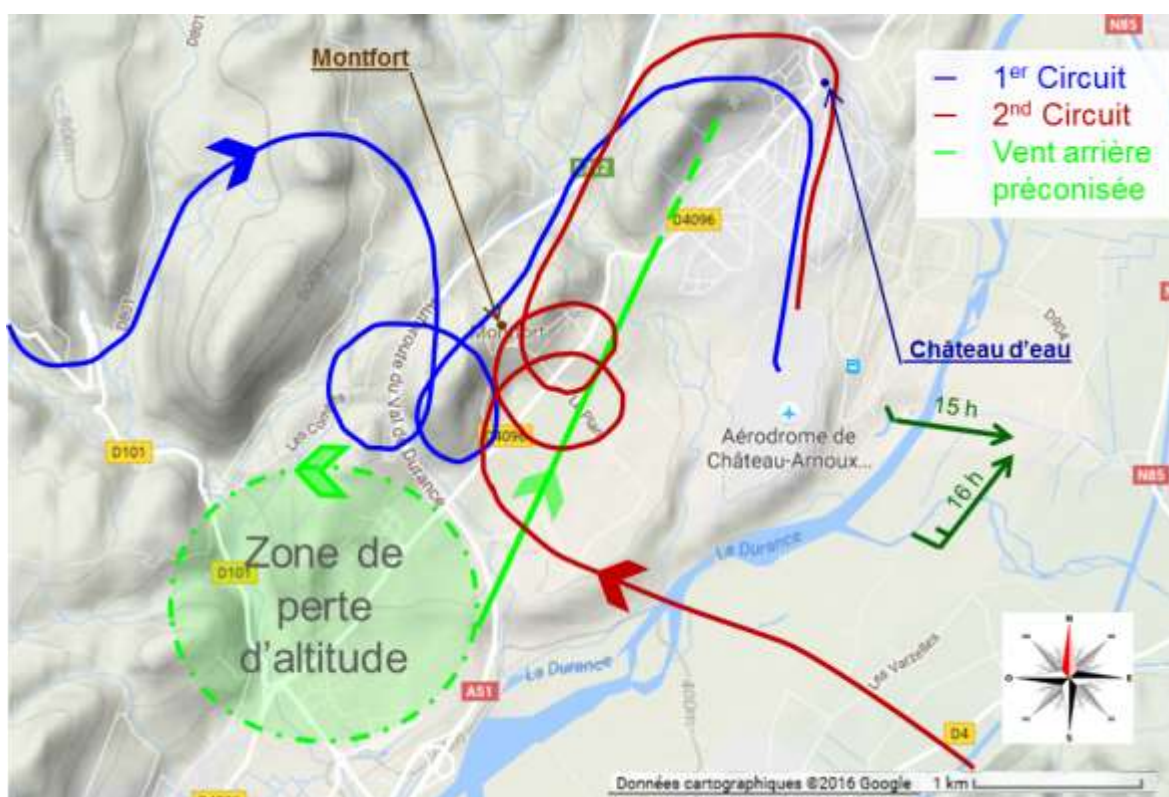
Comparaison des trajectoires horizontales du Pégase B479
entre le 1^{er} et le 2nd circuit le 24/02/2016

La perte d'altitude préalable aux deux circuits a été réalisée à la verticale du village de Montfort et par virage dans le sens horaire. La zone de perte d'altitude préconisée par le CNVV est plus au sud, de l'autre côté de l'autoroute A51 avec un virage dans le sens antihoraire pour une trajectoire sol extérieure aux circuits de piste et une sortie de virage optimale pour enchaîner sur la vent arrière préconisée.

La vent arrière des deux circuits a été réalisée à l'extérieur du circuit préconisé, ce qui rallonge la trajectoire. L'annonce radio « vertical Montfort » au lieu de « travers Montfort » en témoigne. La vent arrière du second circuit est elle-même rallongée par rapport au premier circuit, ce qui prolonge davantage la trajectoire.

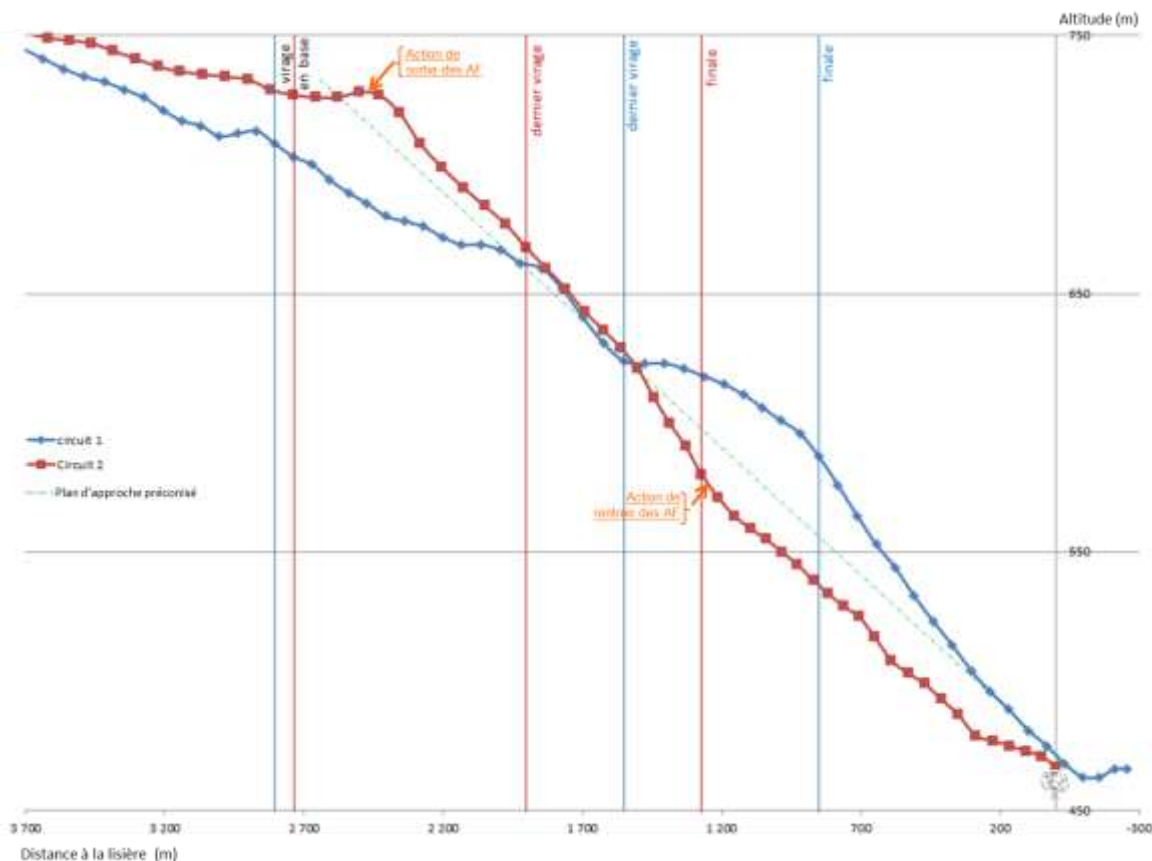
Comparaison des trajectoires verticales du Pégase B479
entre le 1^{er} et le 2nd circuit le 24 février 2016²²

Au cours du premier circuit, le planeur rejoint le plan préconisé (ayant une pente de -10%) durant l'étape de base. Il passe au-dessus du plan en dernier virage. Il le rejoint à nouveau à 300 m de la lisière pour le maintenir jusqu'à l'arrondi.

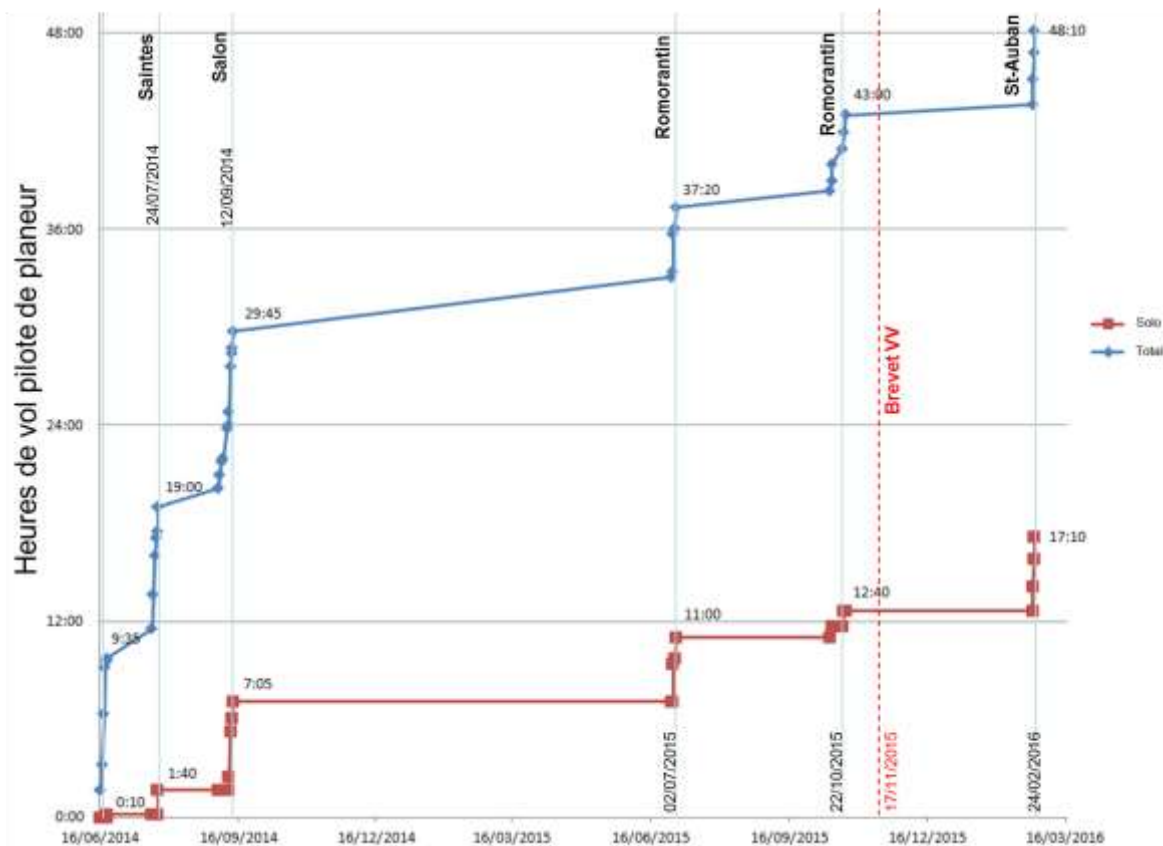
Activité planeur du pilote depuis son entrée en formation

L'activité vol à voile des élèves PN des écoles d'officiers de l'armée de l'air est planifiée au printemps précédent l'année scolaire. La conduite de l'agenda en fonction des impératifs de la formation militaire ou académique aboutit à une programmation à court terme différente de la planification. Les stages peuvent ne pas excéder trois jours et nécessiter une mise en place sur des aérodromes lointains (Saintes ou Romorantin). Le temps de travail personnel de préparation au stage (révision des consignes permanentes de sécurité aérienne, du répertoire d'emploi du vol à voile, du manuel de travail aérien, du manuel de vol du planeur, des débriefings précédents et du manuel du pilote vol à voile) n'est pas pris en compte dans la programmation. En conduite, quand le stage a lieu à Salon, des élèves et l'EIVV peuvent subir des sollicitations des chefs de brigade pour interrompre ponctuellement la progression vol à voile au profit d'autres activités.

Une telle formation fragmentée perturbe la consolidation de certains savoir-faire, ce qui a vraisemblablement contribué au manque de confiance du pilote dans ses compétences.

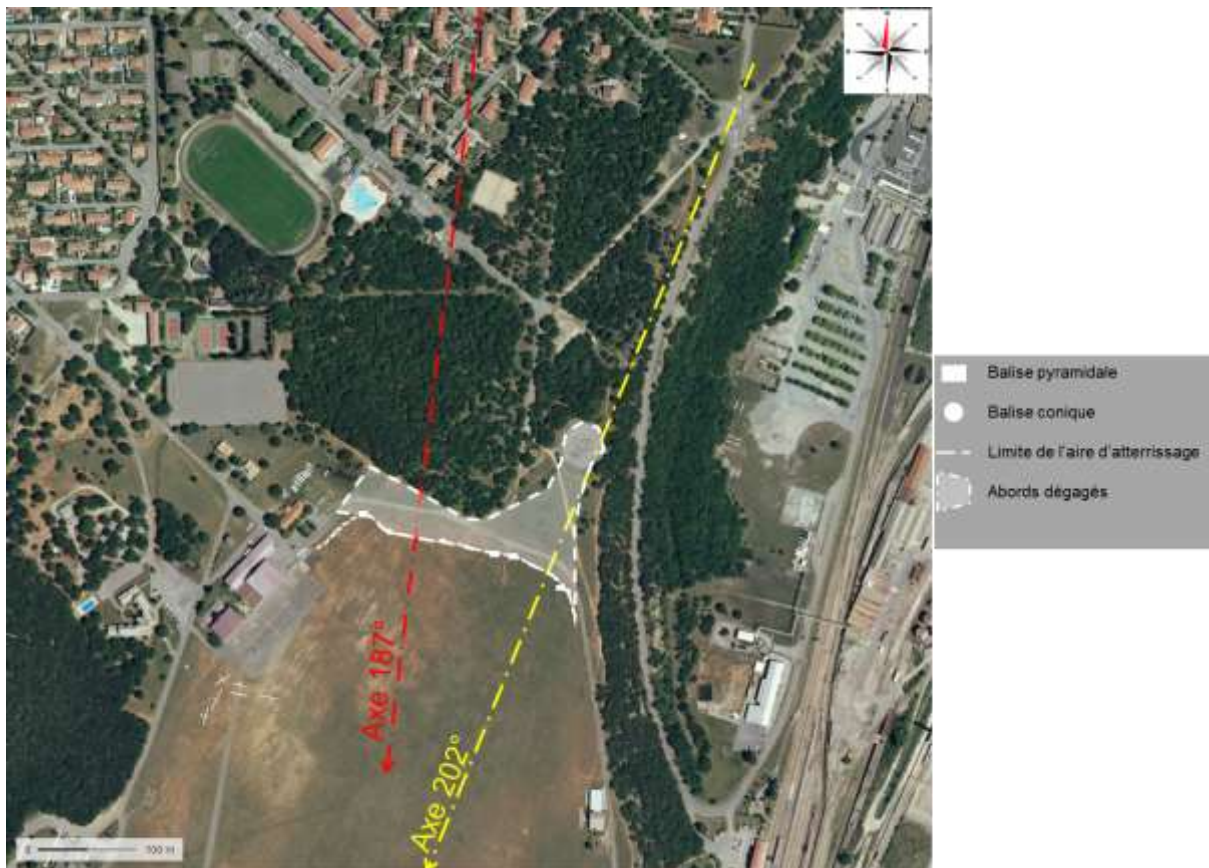
Par l'absence de taille, les arbres aux abords de l'aérodrome peuvent être plus hauts que ce qui est référencé. Cependant, cette différence marginale de hauteur n'est pas de nature à compromettre les atterrissages des planeurs sur cet aérodrome.

Des balises de formes pyramidales et coniques délimitent l'aire d'atterrissage sans former une piste proprement dite. L'axe d'approche finale adopté par le pilote (187°) restreint les espaces dégagés en entrée de piste mais réduit également la longueur de la trajectoire par rapport à une approche dans l'axe préconisé. Avec l'axe adopté par le pilote, le début de l'aire d'atterrissage ne peut être atteint qu'avec une pente minimale de 24% pour franchir les arbres cotés 1 550 ft. Cette pente est alors cinq fois plus élevée que celle qui suffirait pour une approche à vue standard.

Vue des abords de l'aire d'atterrissage en piste face au sud

La présence d'arbres non taillés dans les trouées d'atterrissage a pu contribuer à l'évènement.

L'aire d'atterrissage de Saint-Auban est délimitée par des balises pyramidales et coniques. Aucun dégagement d'obstacle n'est associé à cette aire, même pour l'axe principal mentionné dans la documentation aéronautique. Cette particularité n'est pas communiquée aux usagers.
