# BEAD-air

## D'ENQUÊTE DE SÉCURITÉ

## BEAD-air A-2016-007-I

<b>Date de l'évènement</b>	<b>12 mai 2016</b>
<b>Lieu</b>	<b>Base aérienne 133 Nancy-Ochey</b>
<b>Type d'appareil</b>	<b>Mirage 2000D</b>
<b>Immatriculation</b>	<b>F-UGIJ - n° 638</b>
<b>Organisme</b>	<b>Armée de l'air</b>
<b>Unité</b>	<b>Escadron de chasse 03.003 « Ardennes »</b>

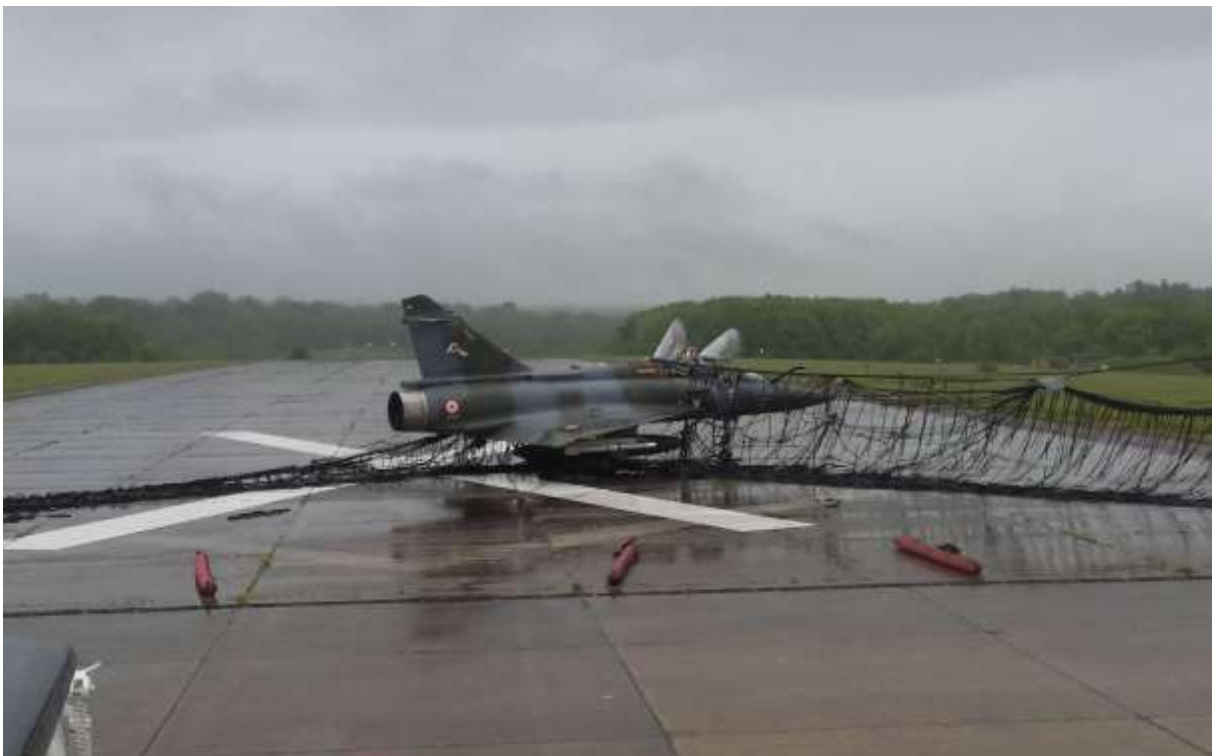
L'aéronef s'immobilise sur la partie droite de la piste, à 70° de l'axe de la piste.

Aéronef immobilisé dans la barrière d'arrêt

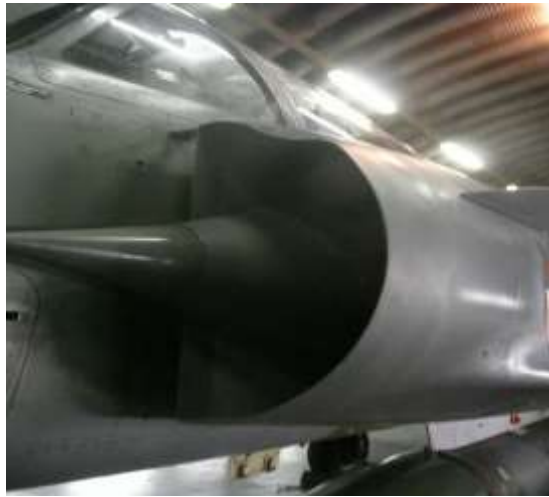
L'entrée d'air gauche est déformée. Le phare d'atterrissage gauche est cassé, son support est tordu. La trappe bouclier du train auxiliaire est déformée.

Entrée d'air gauche

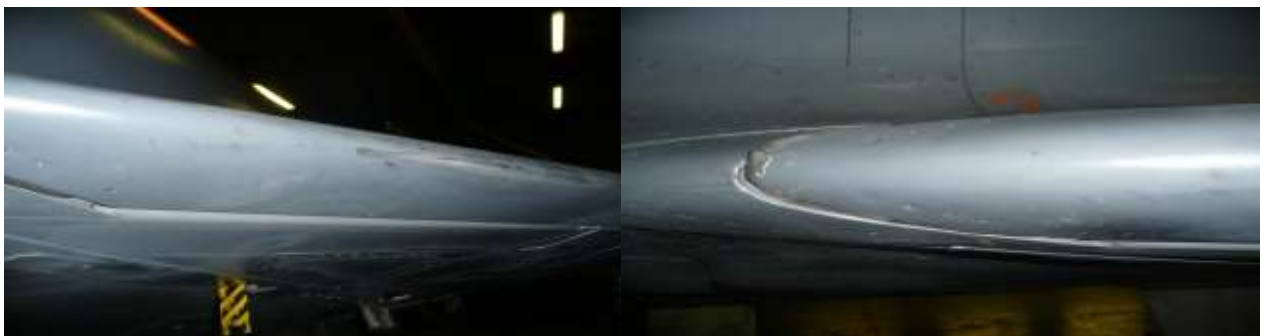
Des traces de frottement sont constatées sur le bec interne gauche. Il est désaligné par rapport au bord d'attaque. La sonde de pression totale gauche est arrachée, la sonde d'incidence gauche est cassée.

Bec interne gauche désaligné du bord d'attaque de la voilure

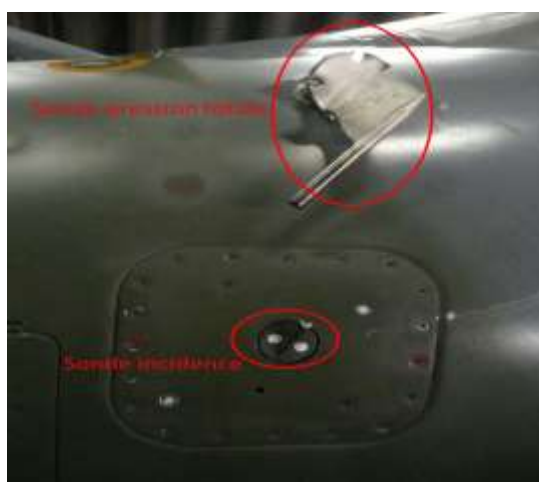
Sonde pression totale gauche arrachée et sonde incidence gauche cassée

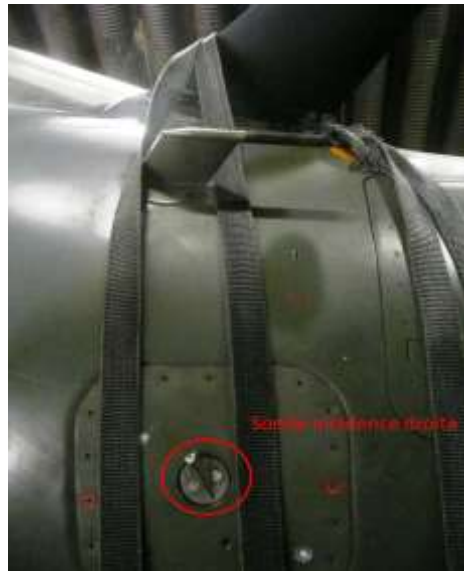
La sonde d'incidence droite est cassée. Des morceaux du filet d'arrêt sont encastrés dans l'embase de la perche de ravitaillement en vol.

Embase perche de ravitaillement en vol et sonde incidence droite

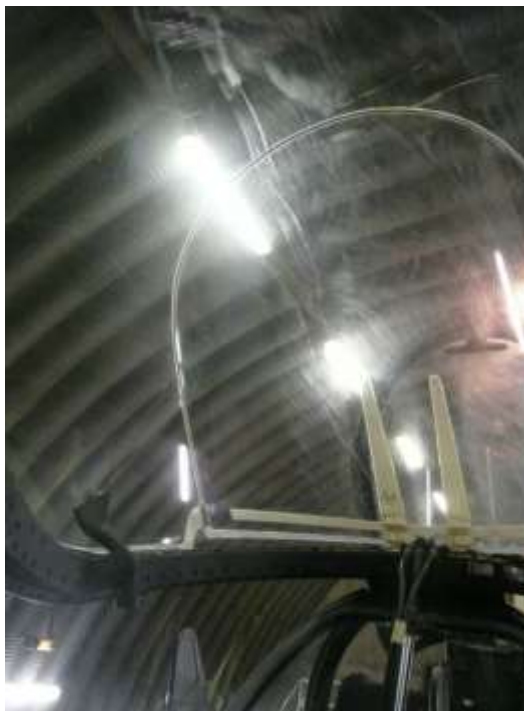
D'importantes traces de frottement du filet d'arrêt sont constatées sur le pare-brise et les verrières arrière et avant.

Verrière avant

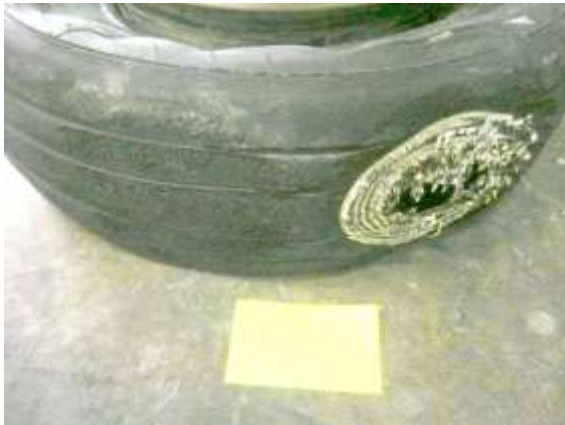
Deux méplats rapprochés sont constatés sur la roue gauche, dont un ayant percé le pneumatique. Sur la roue droite, on constate deux méplats espacés de 20 cm dont un ayant percé le pneumatique.

Roue gauche

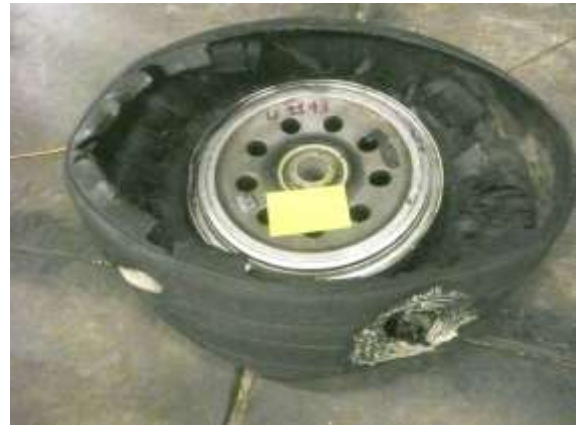
Roue droite

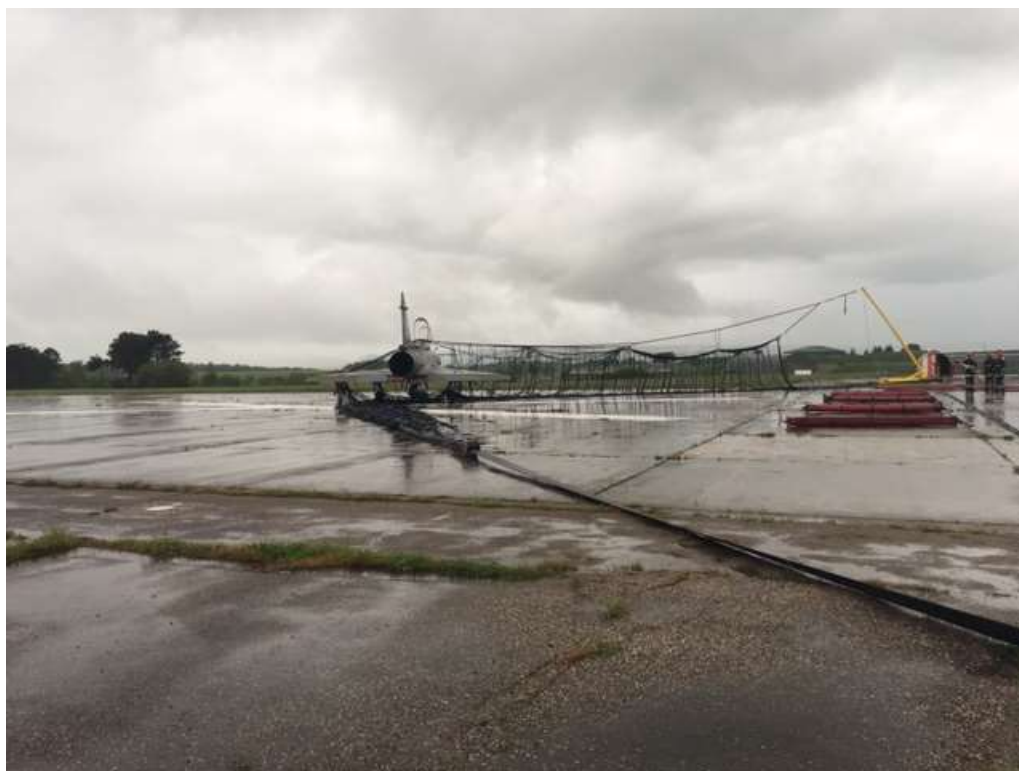
Suite à l'engagement de la barrière, le libérateur droit n'a pas fonctionné, maintenant sous tension la partie droite du filet d'arrêt. Le fonctionnement nominal du libérateur est prévu entre 3 700 et 5 000 daN.

Vue de l'aéronef depuis le bâti de relevage gauche

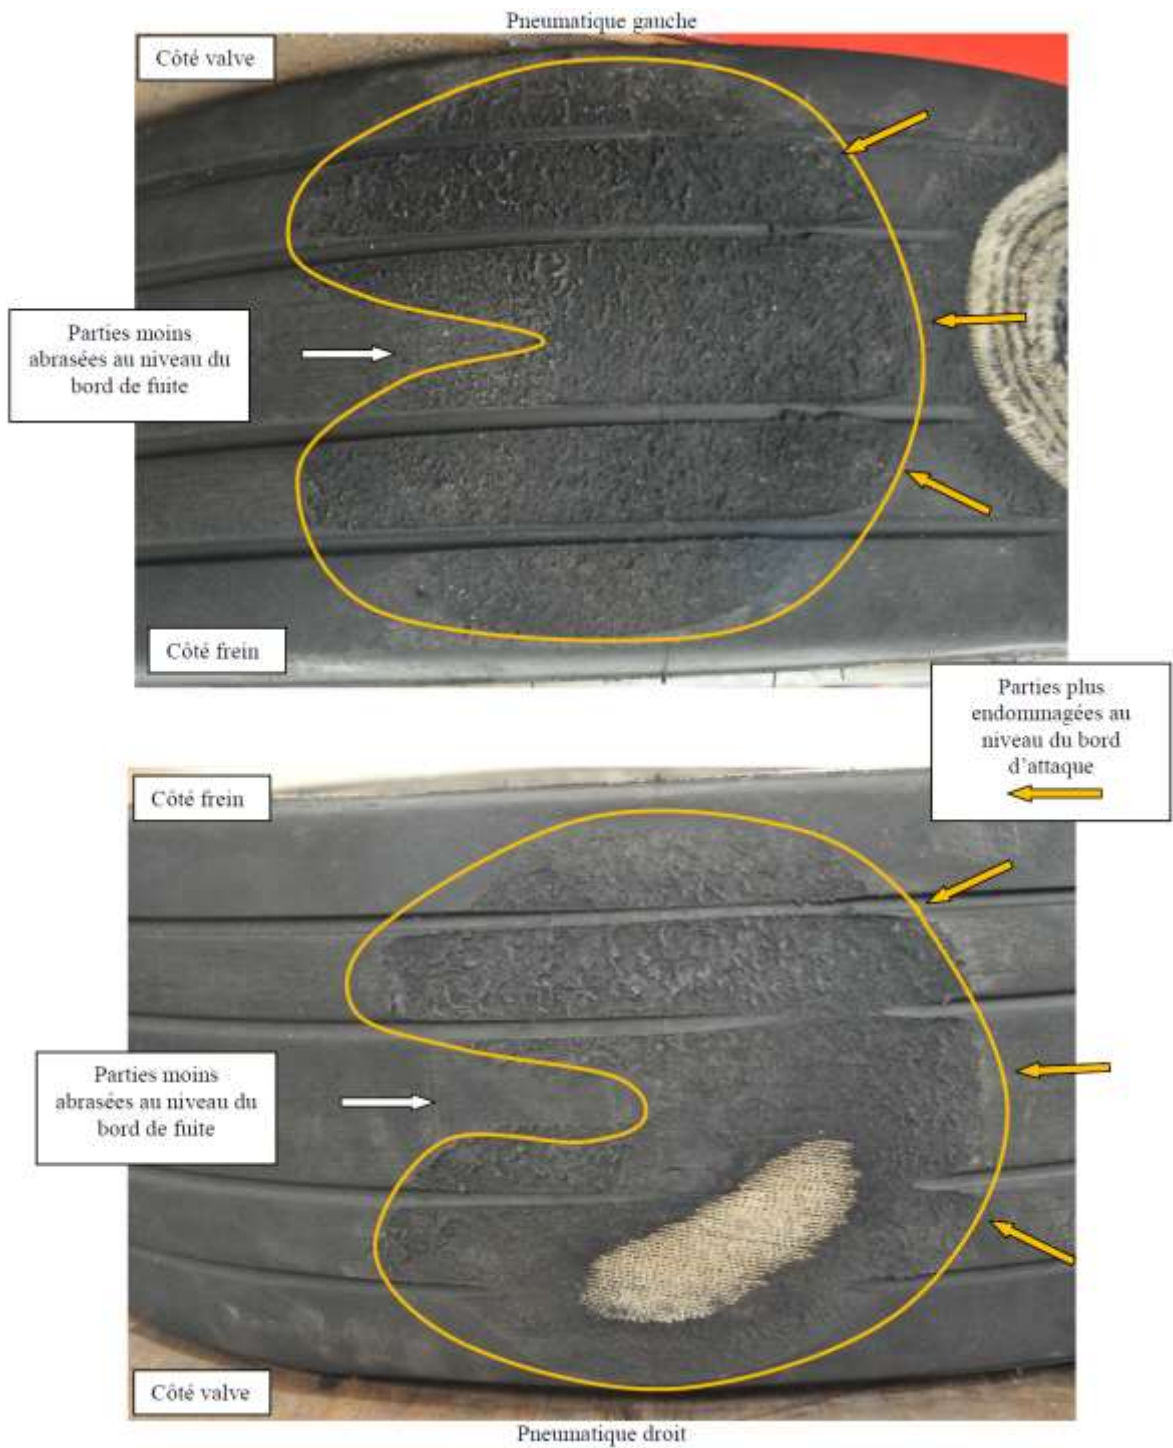
Le premier examen visuel montre des endommagements similaires sur les deux pneumatiques. Les bandes de roulement présentent chacune deux plats, dont un ayant perforé le pneumatique.

Ces deux marques en forme de fer à cheval présentent une usure plus importante au niveau des bords d'attaque et traduisent un phénomène d'aquaplaning sur une roue bloquée. On note une empreinte plus importante sur le pneumatique droit.

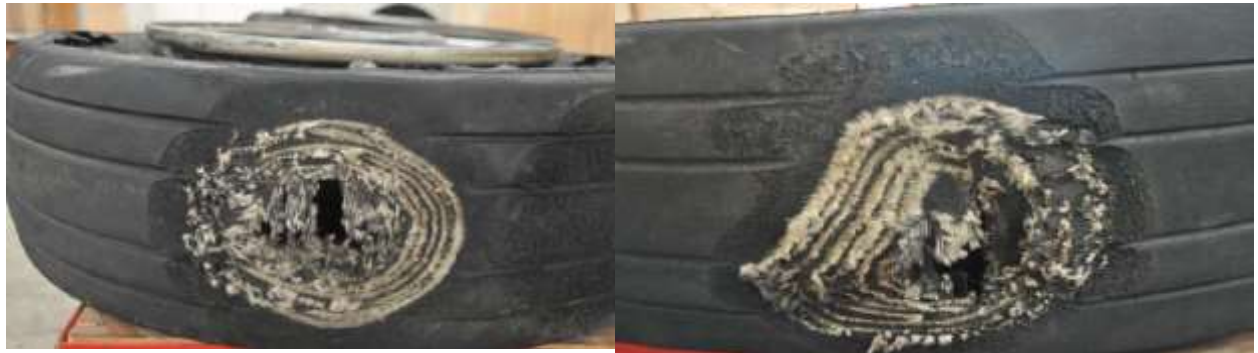
Pneumatique gauchePneumatique droit

Ces dommages de forme ovale avec une usure plus importante au centre sont liés à un freinage à haute énergie (énergie suffisante pour bloquer les roues sur le revêtement de la piste).

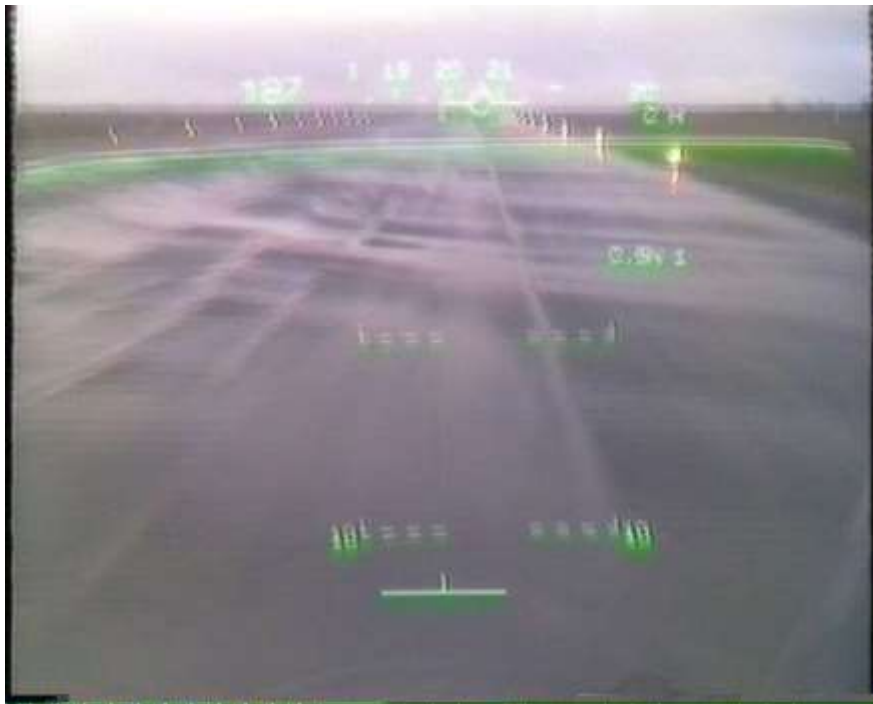
Écoulement en diagonale de l'eau sur la piste 20

**Les caractéristiques de la piste ne répondent pas à la réglementation de l'OACI. Elles ne permettent pas un drainage efficace des eaux.**

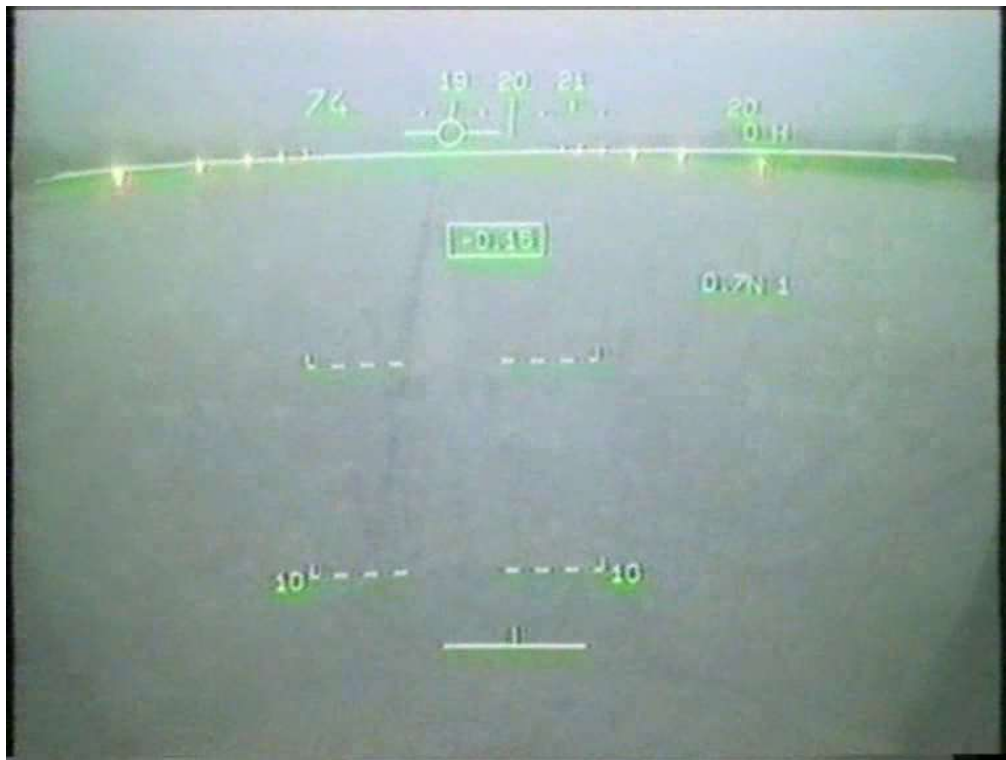
Image de la VTH à l'atterrissage

La vidéo de la VTH à l'atterrissage indique qu'il pleut abondamment et que le marquage au sol est très peu visible. La piste a l'apparence d'un miroir, ce qui indique un niveau de contamination de la piste très élevé.

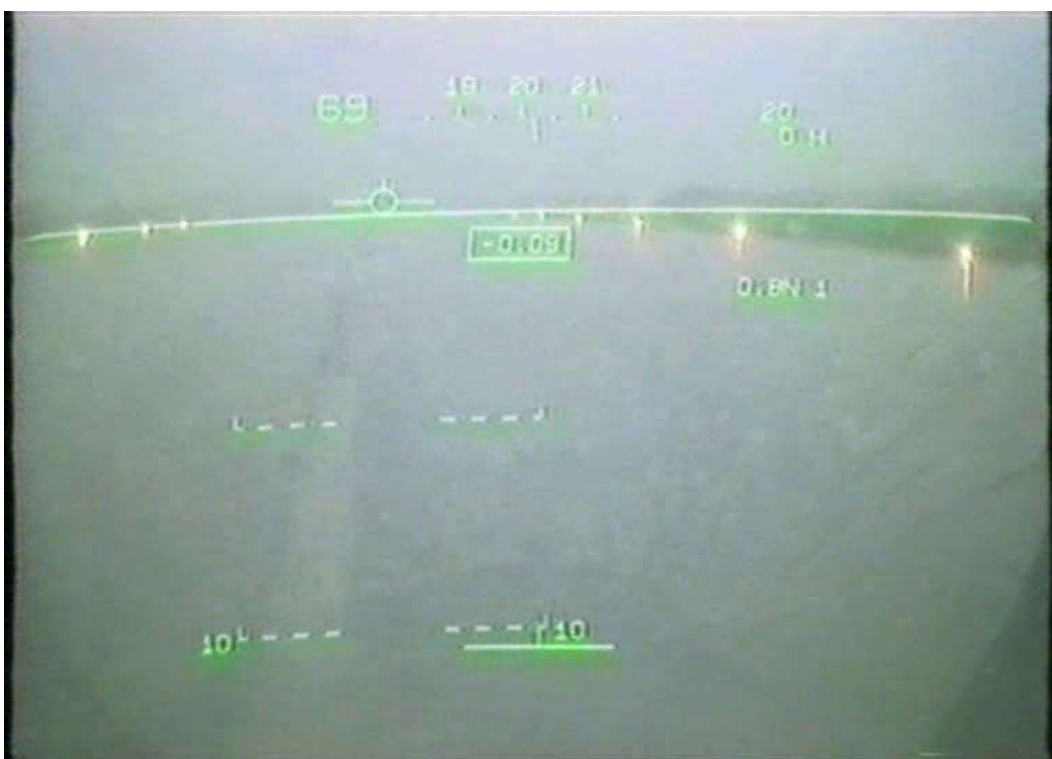
A 70 kt, des vibrations sont visualisées sur la VTH ainsi que sur l'enregistreur de paramètres (Jz). Le nez de l'avion part légèrement à droite, les pneumatiques sont perforés.

Visualisation à l'issue de la perforation des pneumatiques et départ du nez à droite
