RAPPORT

D'ENQUÊTE DE SÉCURITÉ

BEAD-air M-2016-003-I

Type d'appareil Super Étendard Modernisé

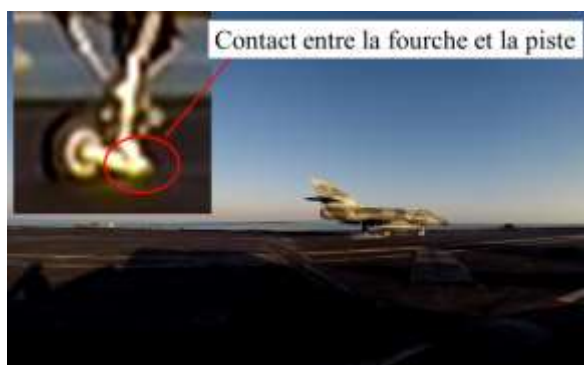
Lorsque la roue avant touche le pont d'envol, l'amortisseur se comprime jusqu'à atteindre sa butée. La fourche entre alors en contact avec le pont puis se brise.

Vue du contact entre la fourche et la piste

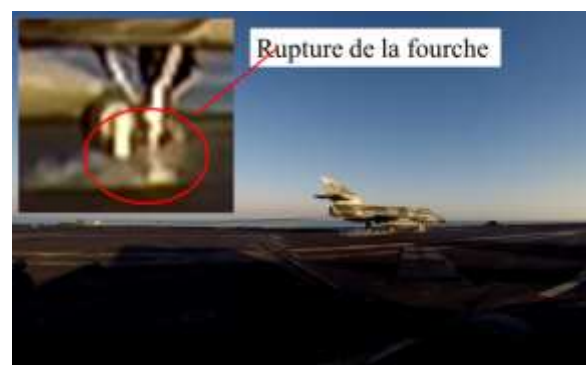
Vue de la rupture de la fourche

L'expertise de la fourche de l'atterrisseur auxiliaire ne révèle aucune crique ni fragilisation antérieure : il s'agit d'une rupture statique.

La rupture de la fourche est intervenue sous l'effet d'une contrainte supérieure à la contrainte maximale admissible.

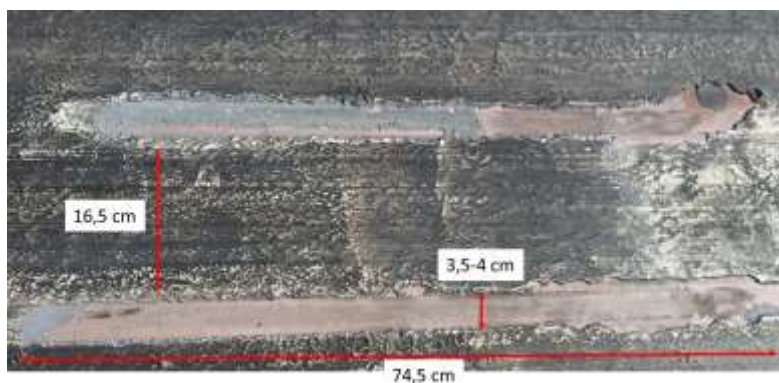
Les contacts entre la fourche de l'atterrisseur auxiliaire et le pont d'envol ont endommagé partiellement le revêtement de la piste.

1^{ère} partie endommagée du pont d'envol

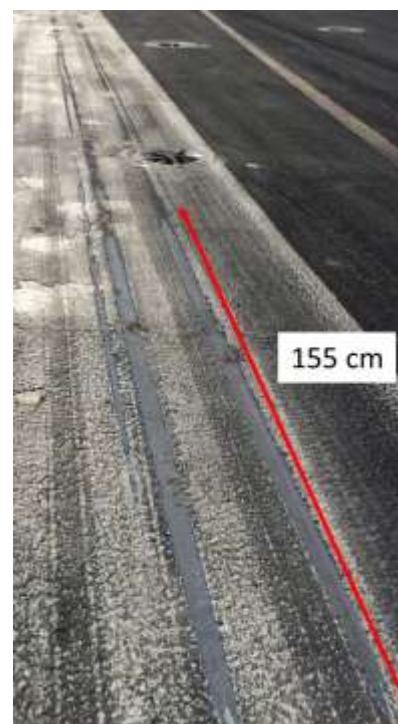
2^{ème} partie endommagée du pont d'envol

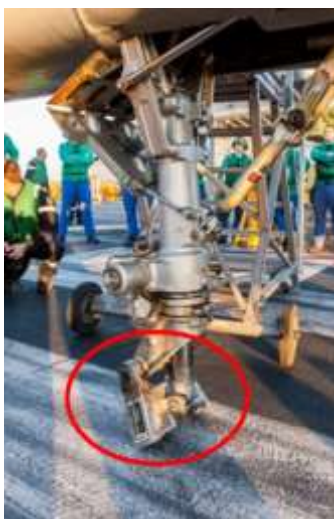
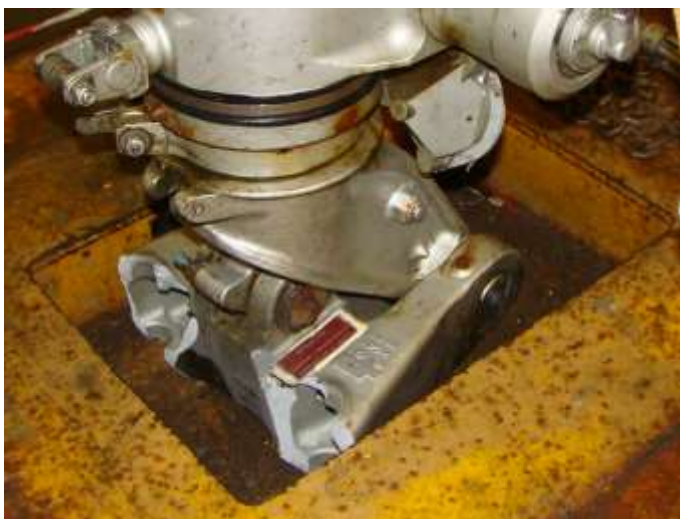
La fourche de l'atterrisseur auxiliaire est brisée au niveau des trous de saisines.

Vues de la fourche de l'atterrisseur auxiliaire

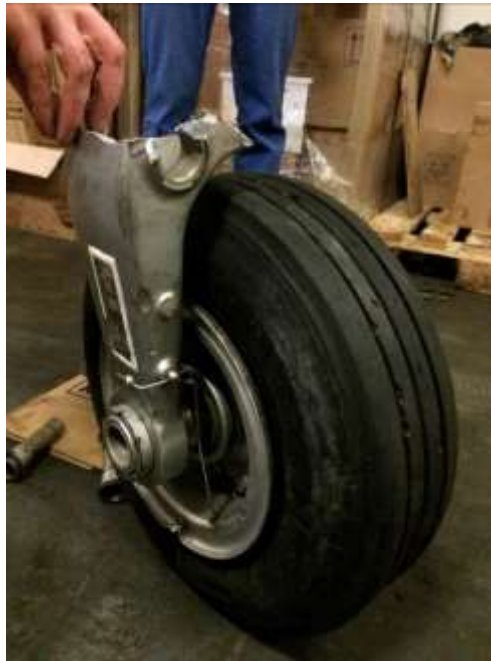
Une partie de la fourche est restée solidaire de la roue.

Vue de la partie de la fourche solidaire de la roue

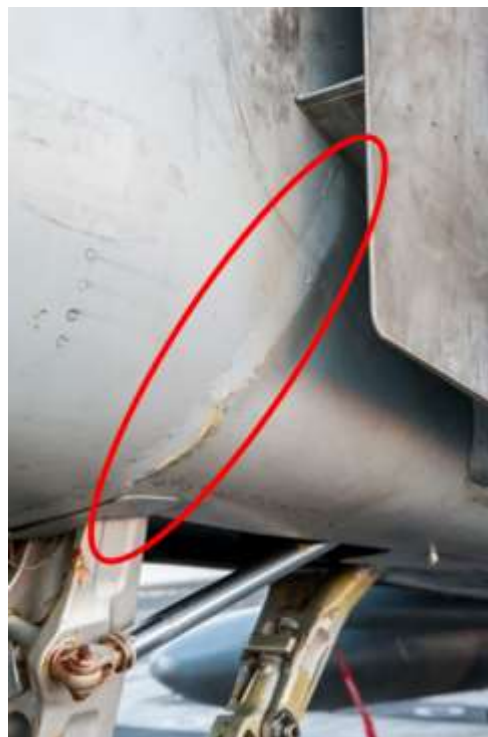
La cellule est endommagée au niveau du cadre 13.

Déformation de la cellule

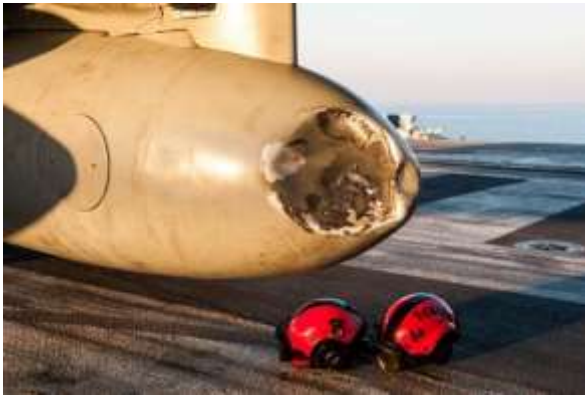
Le bidon ventral ainsi que la trappe de l'atterrisseur auxiliaire présentent des enfoncements.

Vue du bidon ventral

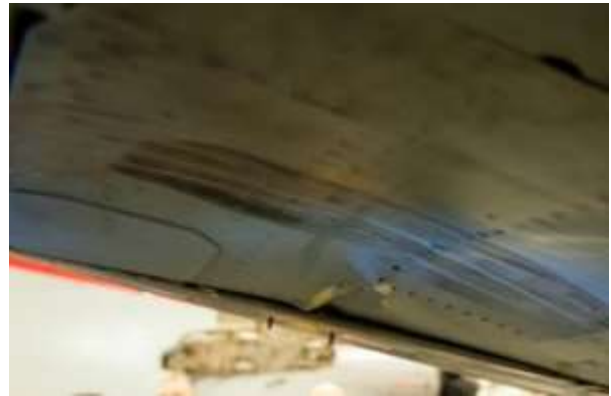
Vue de la trappe

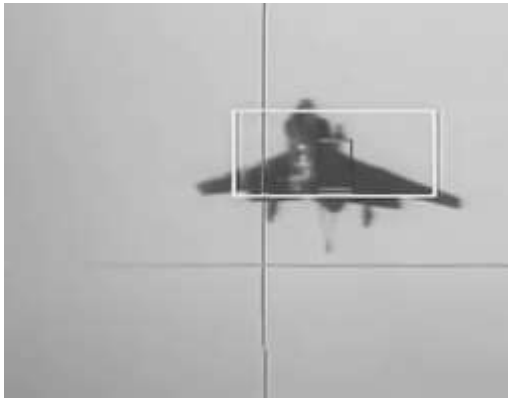
L'analyse des vidéos de l'appontage montre que l'OA donne l'ordre « moteur, moteur, moteur, moteur » 0,9 secondes avant que le SEM ne passe sous le plan prévu. Quand le pilote entend cet ordre, il n'a pas perçu de situation anormale et le miroir d'appontage n'indique pas encore un écart au plan recommandé.

Position du SEM par rapport au plan recommandé au moment de l'ordre « moteur, moteur, moteur »

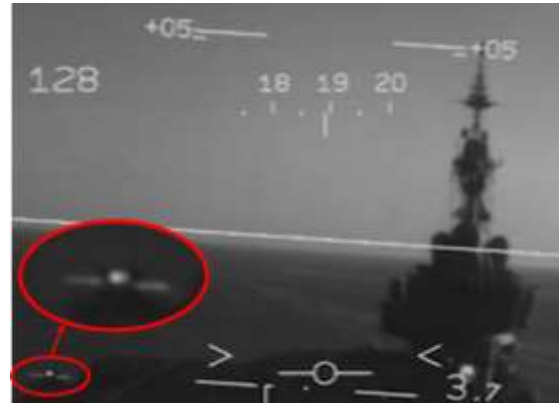
Indication du miroir d'appontage au moment de l'ordre « moteur, moteur, moteur »

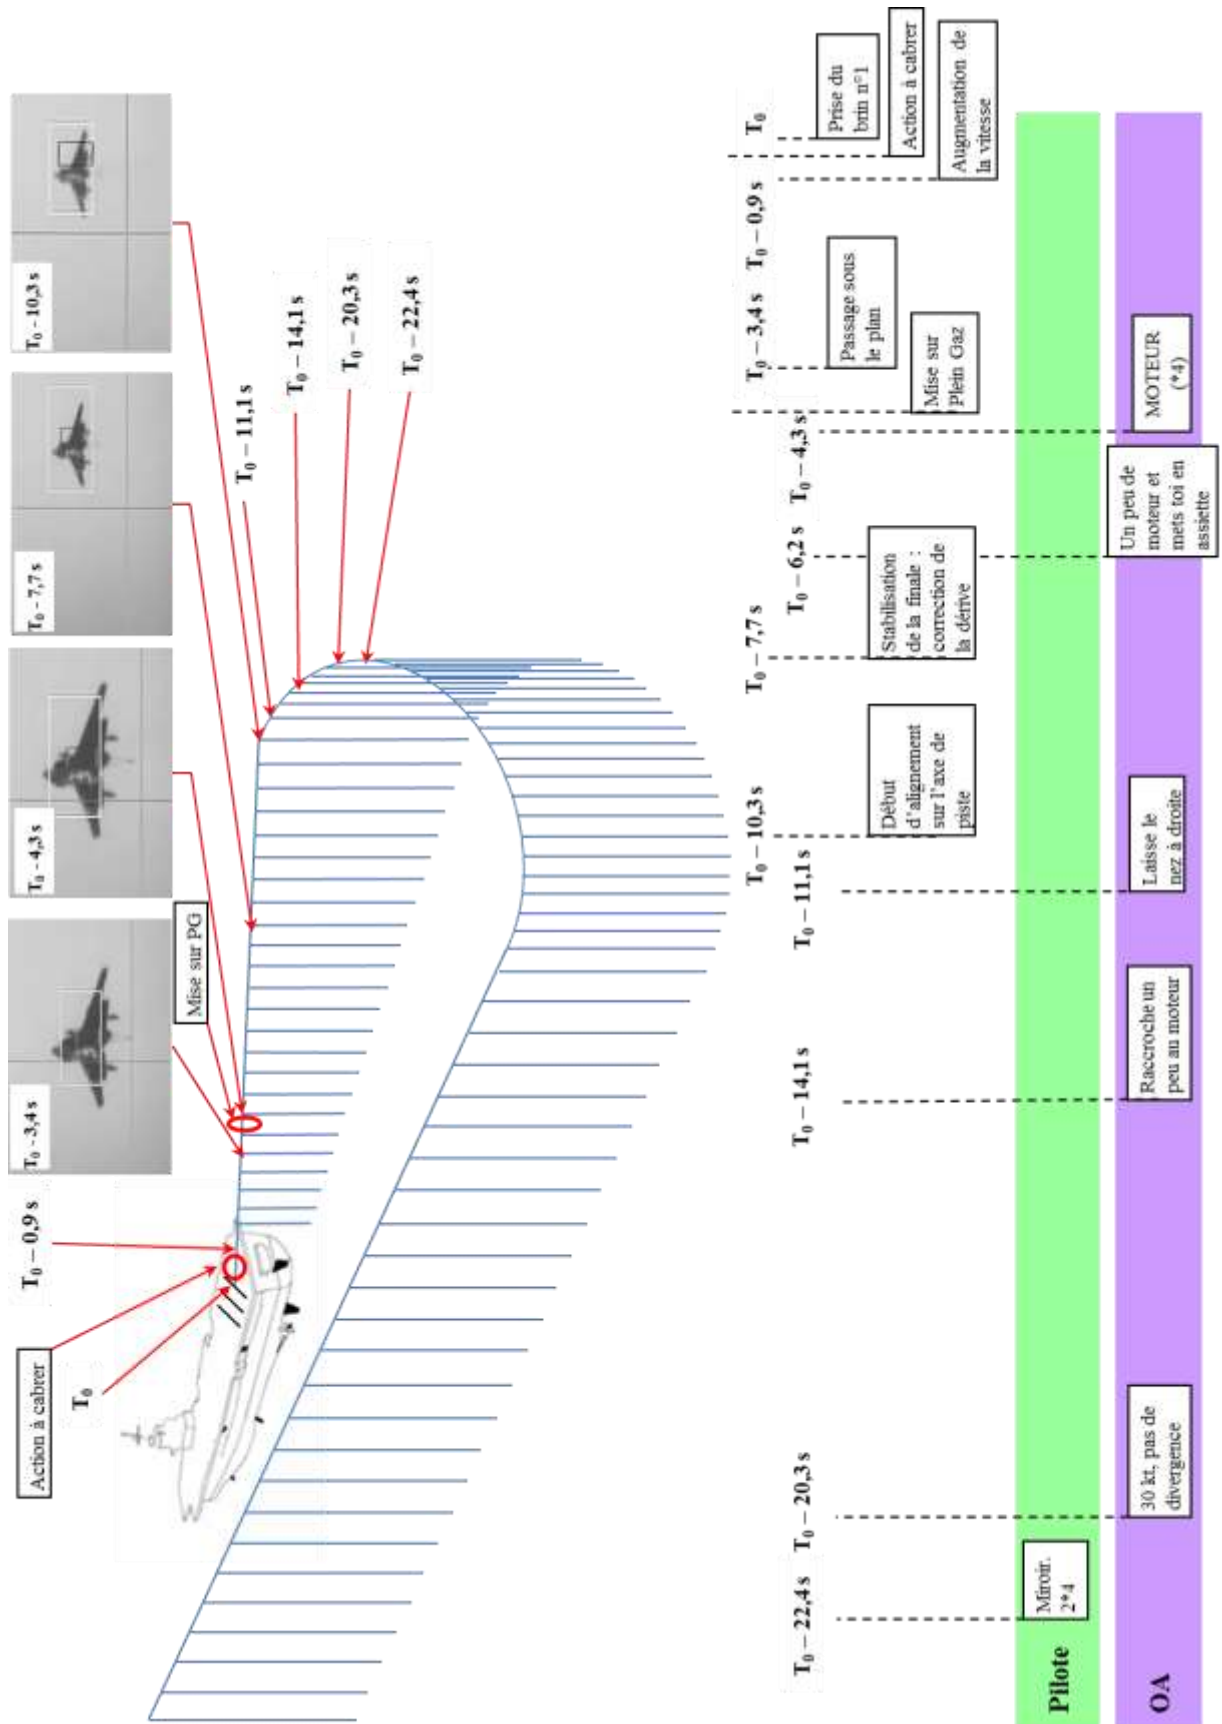
<p>T_0 : prise du brin n°1 alors que l'avion est toujours en vol. L'aéronef a une trajectoire ascendante et il est rabattu brutalement sur la piste par le brin n°1.</p>

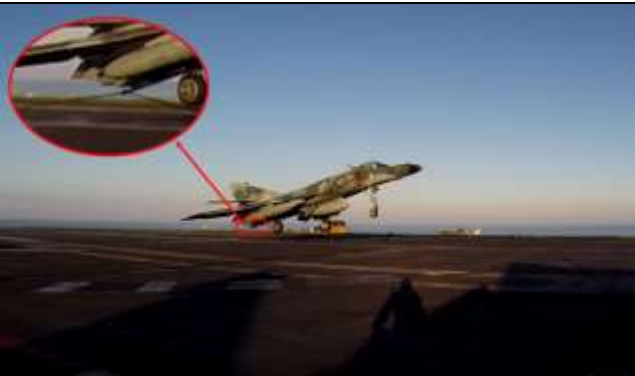
<p>$T_0 + 0,43$ seconde : la roue droite touche la piste.</p>

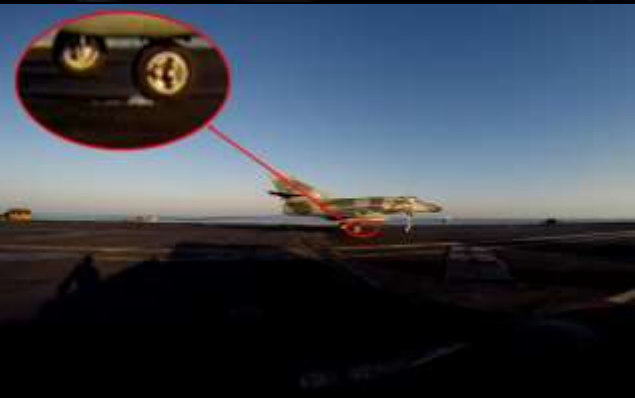
<p>$T_0 + 0,46$ seconde : la roue avant touche la piste.</p>

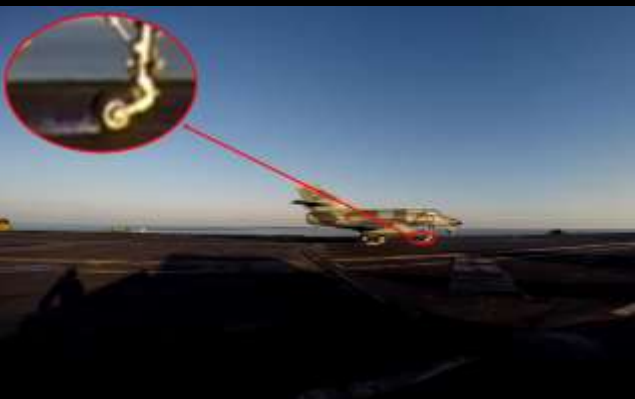
<p>$T_0 + 0,5$ seconde : la roue gauche touche la piste. L'amortisseur de l'atterrisseur auxiliaire se comprime.</p>

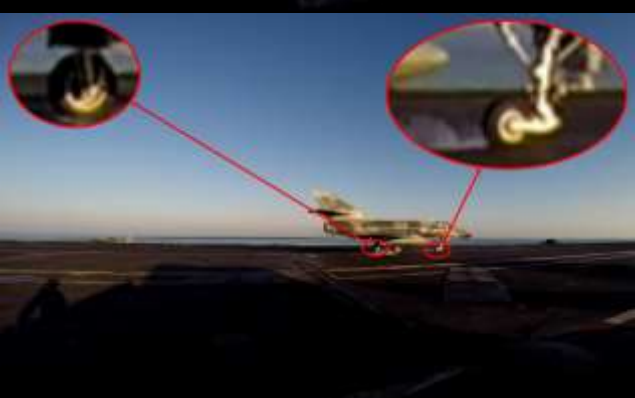
<p>$T_0 + 0,53$ seconde : l'amortisseur de l'atterrisseur auxiliaire arrive en butée. La fourche touche la piste.</p>

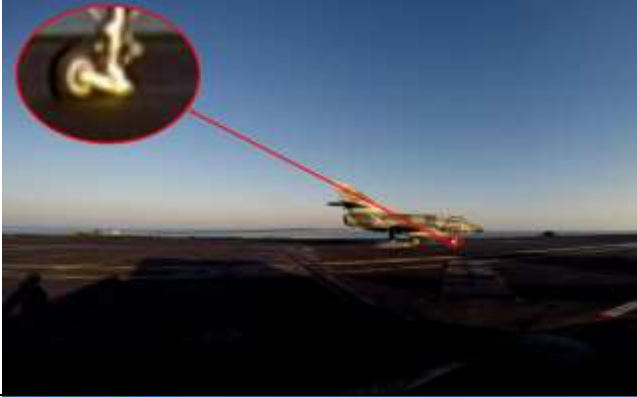
<p>$T_0 + 0,56$ seconde : la fourche de l'atterrisseur auxiliaire se rompt.</p>

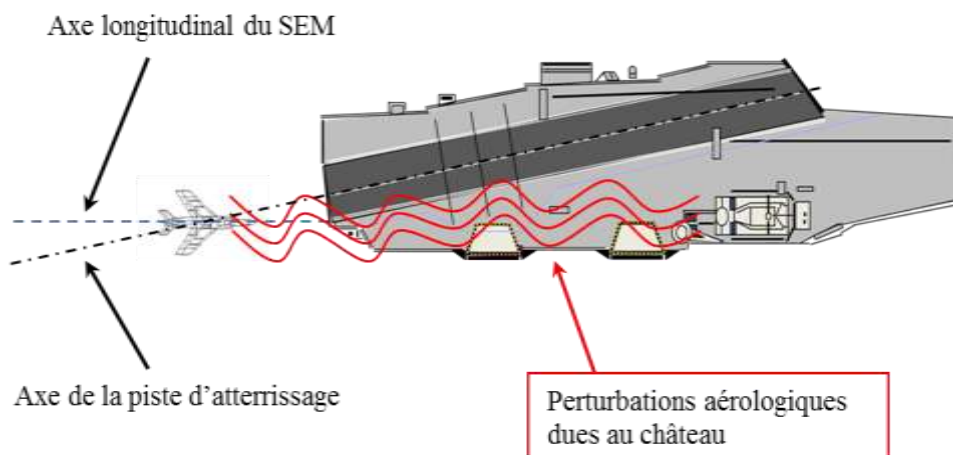
Le jour de l'évènement, le vent météorologique est de 3 kt. Cela ne permet pas au PA d'aligner le vent sur le pont avec l'axe de la piste, tout en restant dans les limites d'utilisation. En conséquence, les perturbations aérologiques générées par le château du PA vont interférer avec l'axe d'approche des appareils à l'appontage.

Représentation schématique de l'interférence des perturbations aérologiques du château du PA avec la trajectoire du SEM

Les perturbations aérologiques générées par le château ont contribué au passage de l'appareil sous le plan recommandé.
