Bureau enquêtes accidents défense air

RAPPORT D'ENQUÊTE DE SÉCURITÉ

BEAD-air S-2016-009-A

Date de l'évènement	1^{er} août 2016
Lieu	Ajaccio (2A)
Type d'appareil	Canadair CL 415
Immatriculation	F-ZBEU / n° 2024
Organisme	Direction générale de la sécurité civile et de la gestion des crises
Unité	Base d'avions de la sécurité civile - Détachement d'Ajaccio

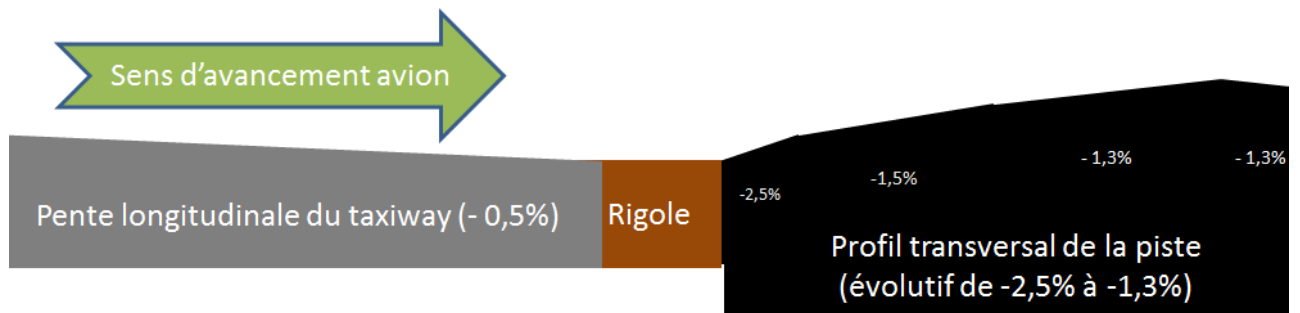
Selon les données recueillies, la pente transversale de la piste, à cet endroit, est évolutif de -2,5% à -1,3%. La pente longitudinale du taxiway est de l'ordre de -0,5%.

Le changement de pente s'effectue donc selon un rayon de courbure de l'ordre de 1 100 m.

Schématisation du changement de pente à la jonction taxiway F et la piste

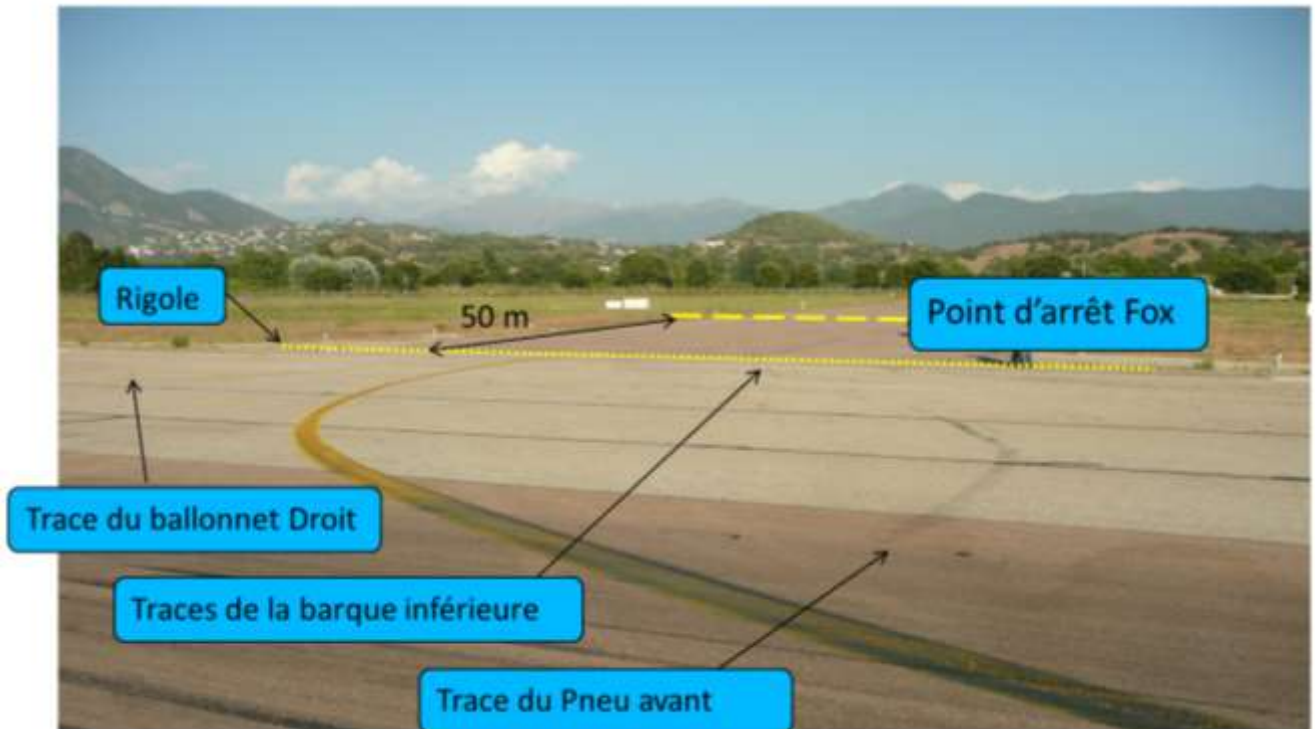
- la trace laissée par les pneumatiques du train avant montre que l'aéronef a effectué un pivotement vers la droite au cours de l'évènement ;
- les quelques traces de contact de l'aéronef avec le sol se situent après la rigole (dans le sens de déplacement de l'aéronef).

Vue générale de la zone d'immobilisation de l'aéronef

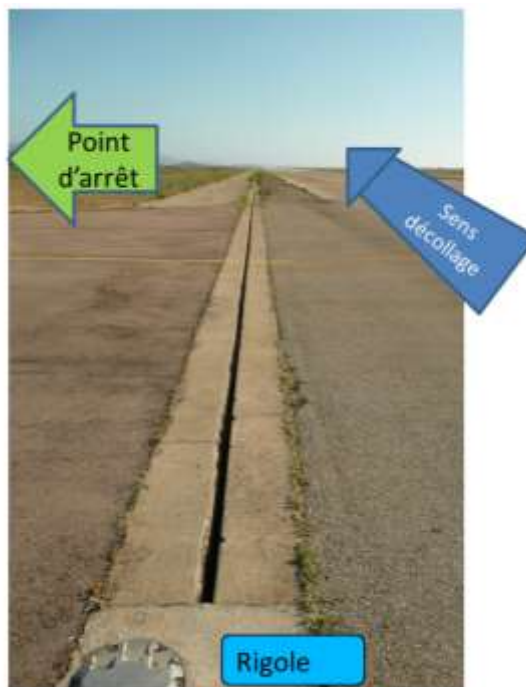
Vue détaillée de la rigole

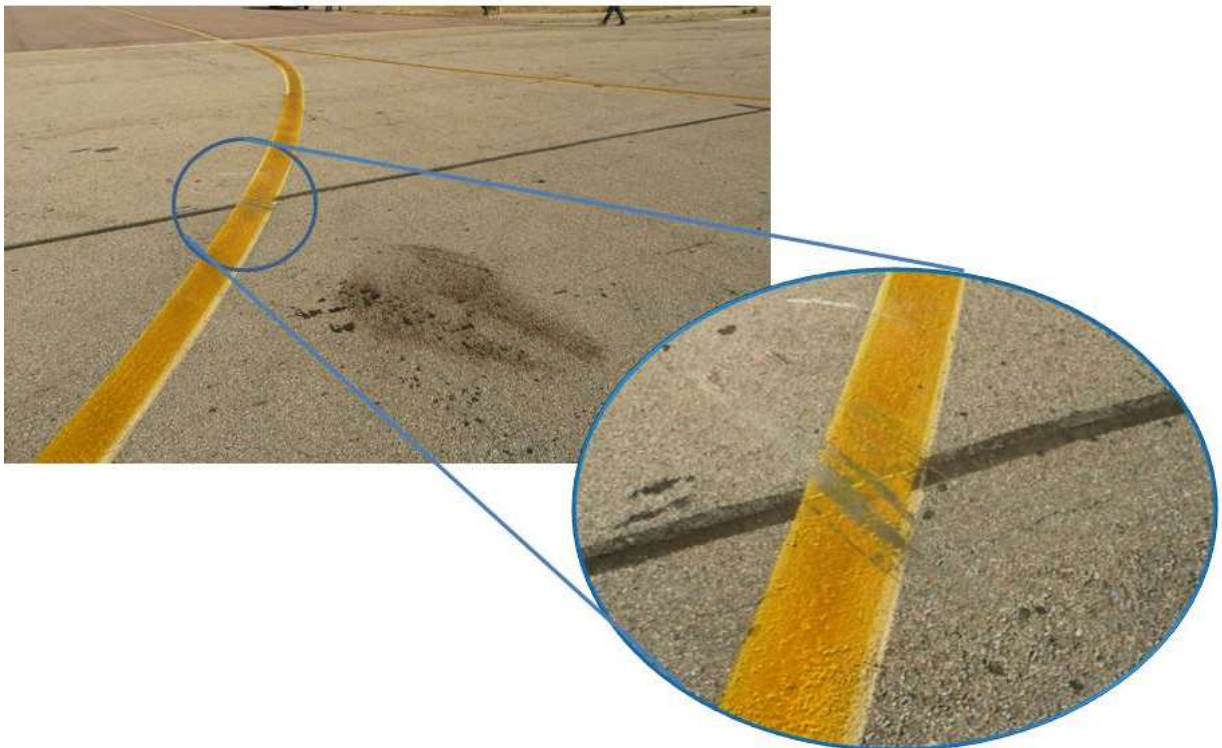
Vue détaillée de la trace de contact du ballonnet droit

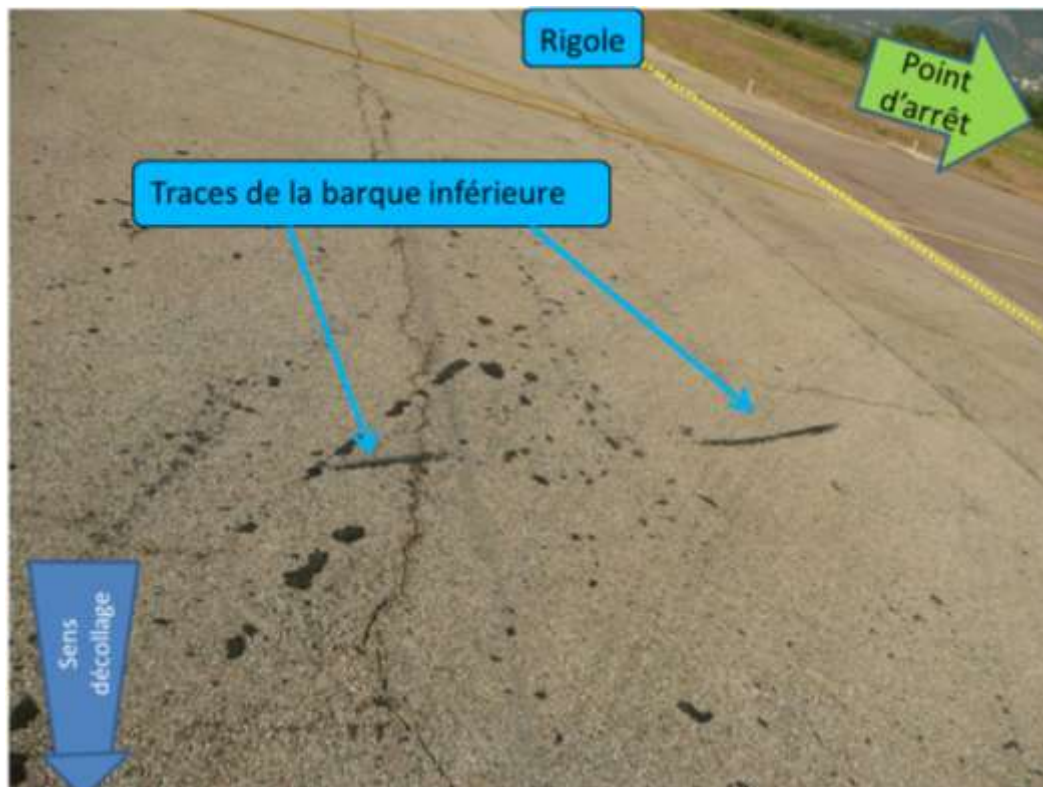
Vue détaillée des traces de contact de la barque inférieure

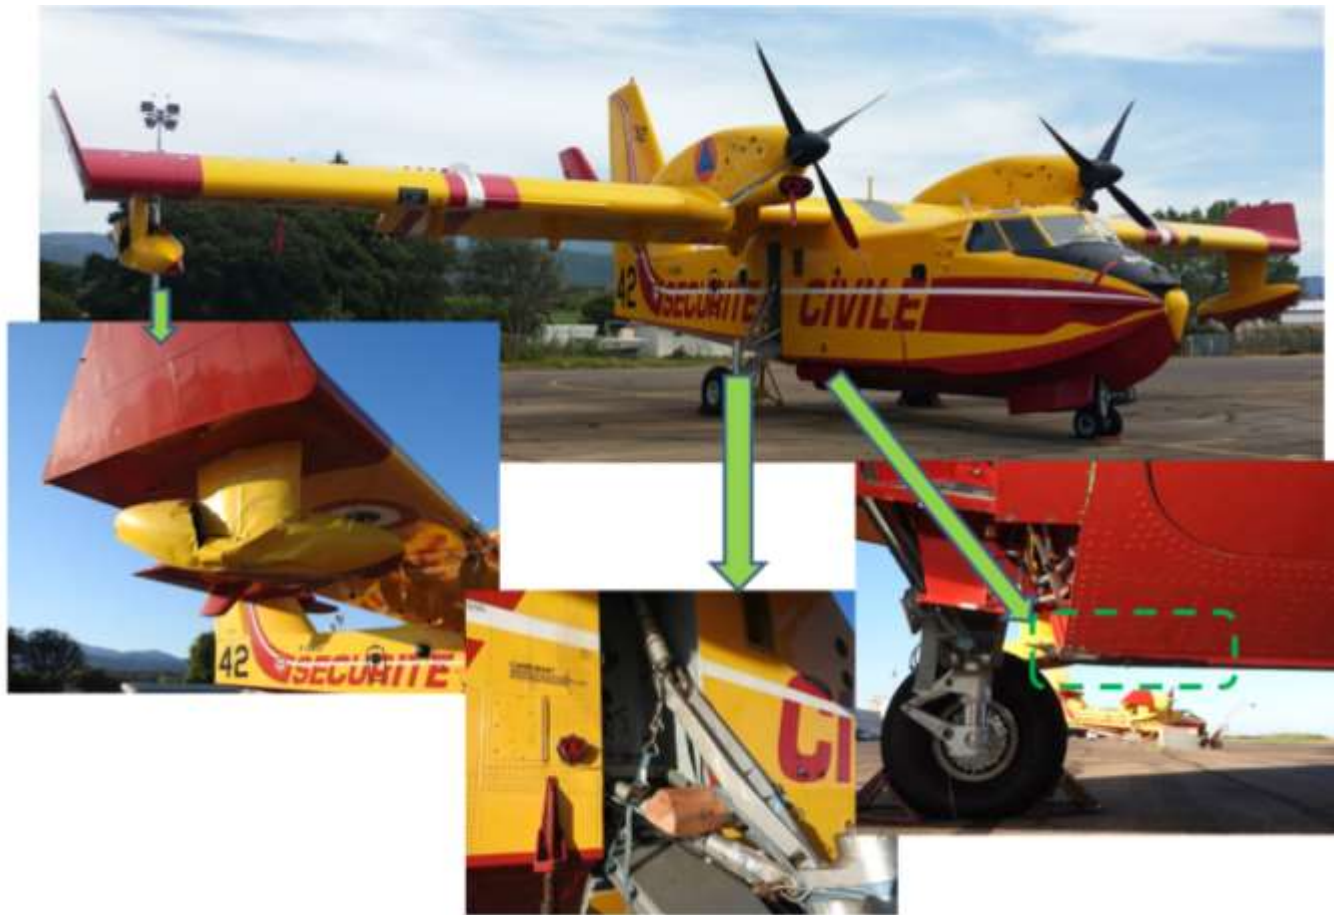
- en partie basse, au niveau de la coque ;
- au niveau du train principal droit ;
- au niveau du ballonnet droit.

Positionnement des dégâts sur l'aéronef

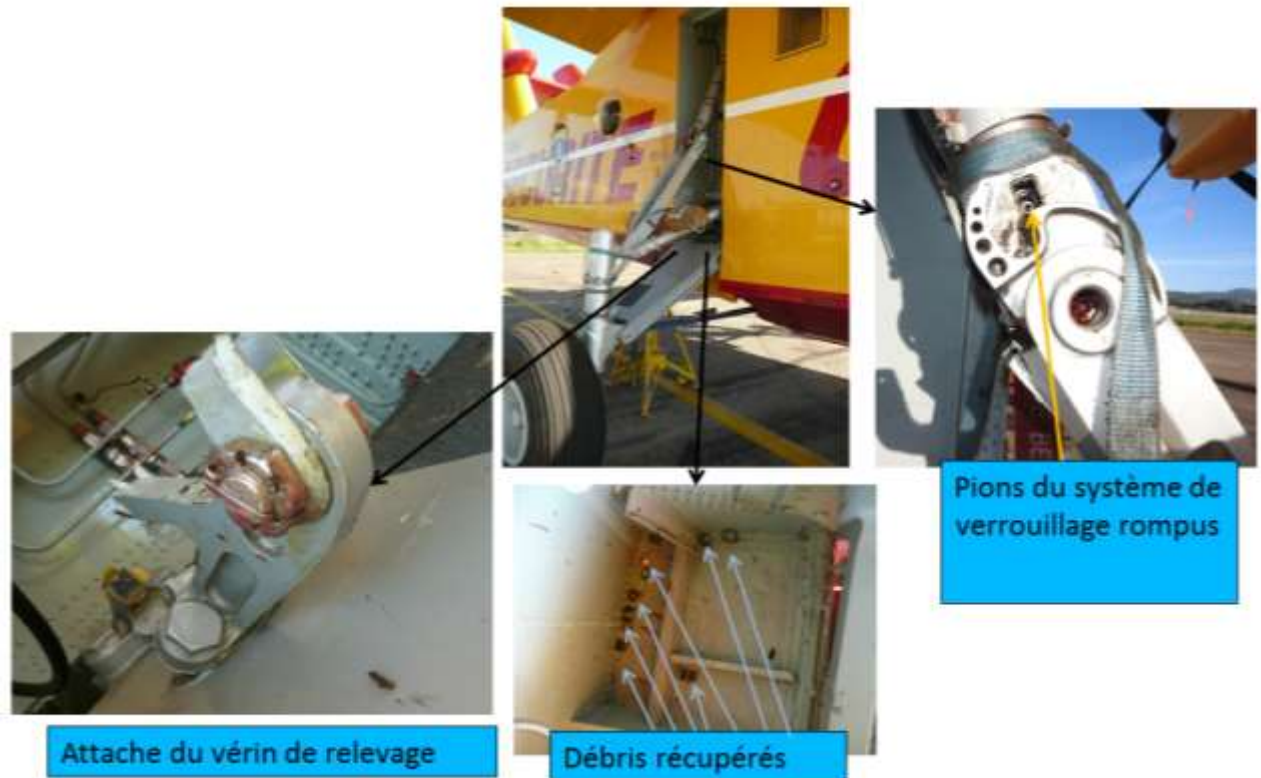
- les éléments constituant le système de verrouillage en position basse de la contrefiche (pions, roulements, cames) sont rompus ;
- les éléments (chapes, équerre) assurant la liaison entre le vérin de manœuvre du train et la cinématique inférieure du train sont rompus ;
- des débris sont présents dans la partie basse du compartiment du train.

Vue des endommagements au niveau de la jambe de train droite

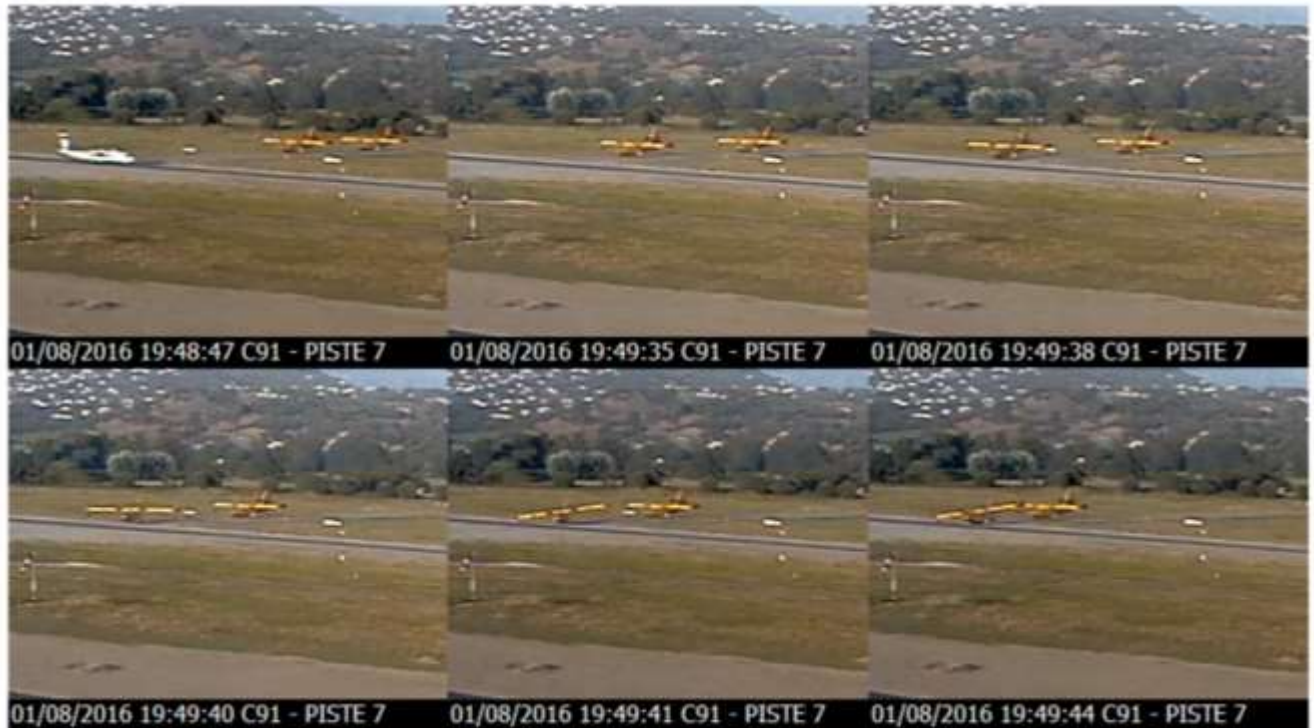
Montage chronologique des clichés issus de la vidéosurveillance

La vitesse calculée au moment du passage de la rigole est de l'ordre de 14 kts \pm 1 kt.
Le virage est débuté avant la rigole.

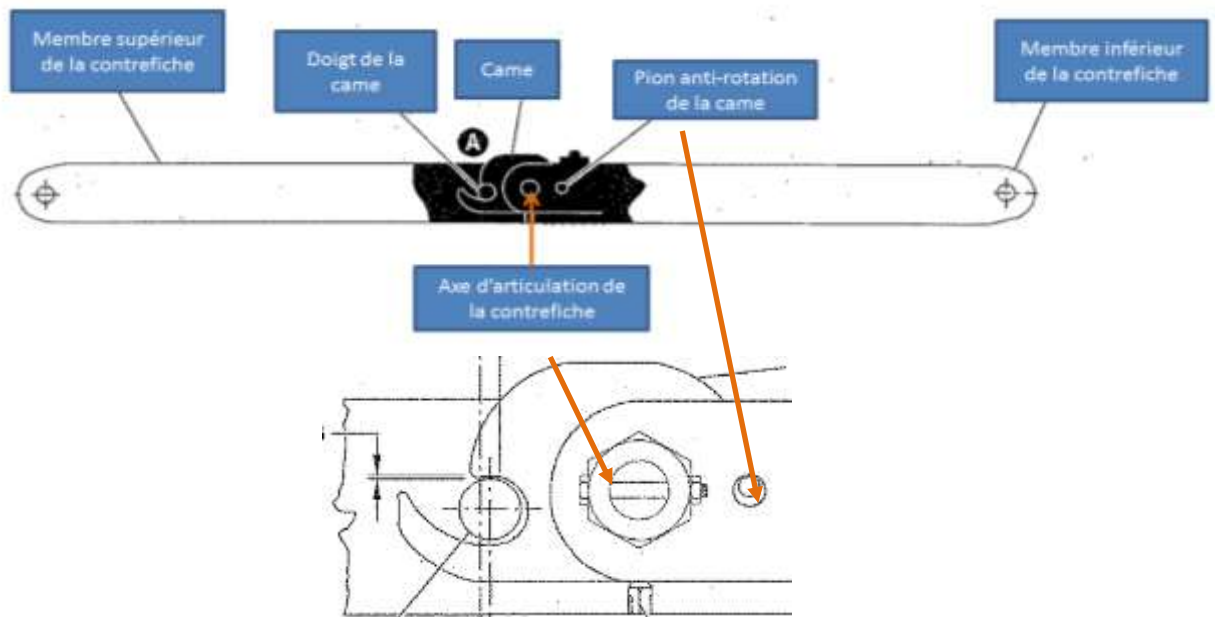
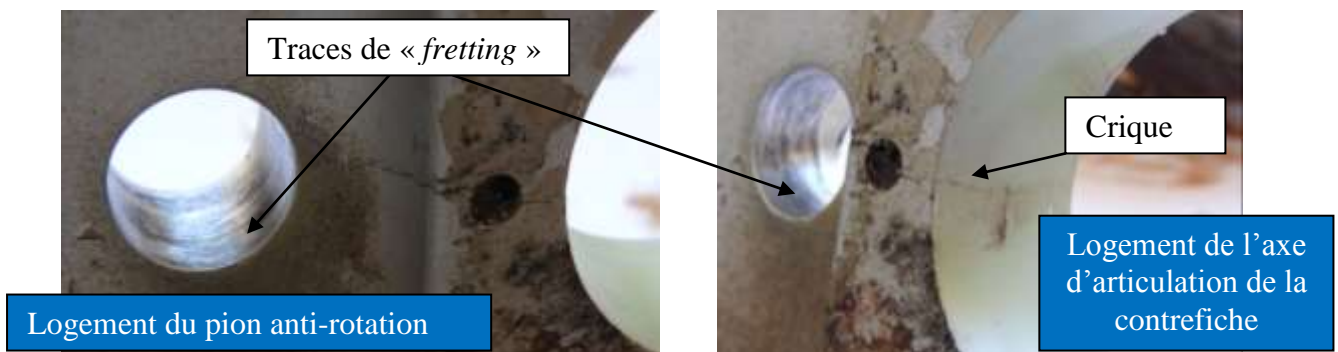
- de cassures de type statique cohérentes avec un repliement de la contrefiche ;
- des endommagements suivants :
 - o des indices d'usures induites par petits déplacements (« *fretting* ») au niveau de l'axe d'anti-rotation de la came du système de verrouillage ;
 - o une crique reliant les 3 alésages situés au niveau de l'articulation de la contrefiche ;
- de cales supplémentaires d'une épaisseur de l'ordre de 0,5 mm installées en dessous des deux cales de réglage de la contrefiche.

Vues des traces d'usure induites par petits déplacements et de la crique

- l'ensemble des pièces est conforme à l'exception du pion de la came avant. Cependant, ses caractéristiques mécaniques sont semblables au pion de la came arrière ;
- la crique a pour origine un phénomène de corrosion sous contrainte, traduisant sa présence avant l'évènement.

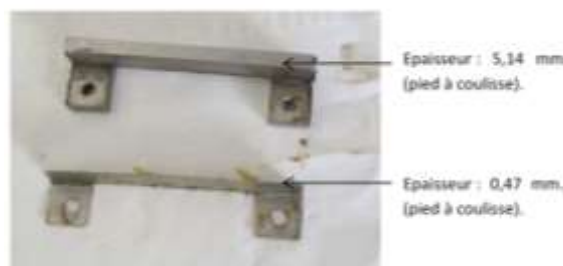
Vue d'une des cales supplémentaires installées sous la cale de réglage

- La présence de sur-cales a été constatée sur l'aéronef alors que le CMM (*Component Maintenance Manual* – manuel de maintenance du composant) préconise si besoin l'installation de cale plus épaisse. L'origine de ces sur-cales est indéterminée. En effet, leur installation n'a fait l'objet d'aucun écrit. L'absence d'écrit concernant l'installation de ces sur-cales démontre une violation commise lors de la maintenance avec une volonté de la dissimuler. Par ailleurs, la présence de Molykote DX, retrouvée lors du démontage des pièces, indique qu'à la dernière maintenance ces sur-cales ont été (ré) installées par la société de maintenance HYDREP. Or ces sur-cales entraînent un angle erroné entre les deux demi-contrefiches et donc une usure prématurée des pièces.

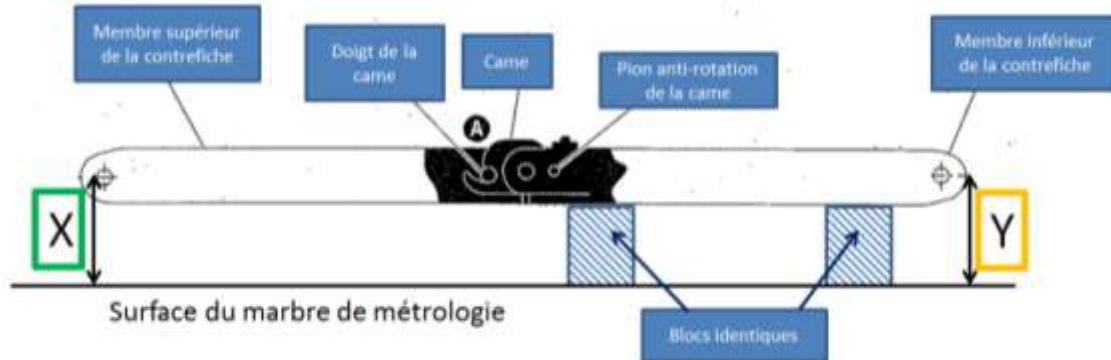
Les mesures réalisées ont identifié un réglage de la contrefiche hors de la plage recommandée.

La valeur recommandée par Bombardier pour X est selon le CMM (*Component Maintenance Manual*) : « Dimension X must be equal to dimension Y or up to a maximum of 0.055 inch (1,40 mm) less than dimension Y ».

La contrefiche est réglée bien au-delà de la plage recommandée et présente des endommagements préexistants. Les ruptures statiques sont cohérentes avec un repliement de la contrefiche.

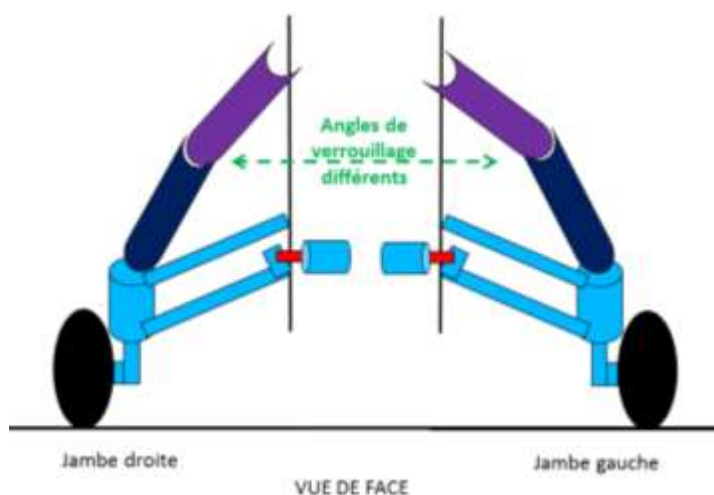
Le verrouillage en position « sorti » du train de l'avion CL415 repose sur le principe d'un verrouillage géométrique par surextension. Or, l'angle au repos de la contrefiche droite est plus faible que celui de la contrefiche gauche pour le Pélican 42.

Le réglage de la contrefiche accidentée, bien au-delà de la plage recommandée, a rendu possible le déverrouillage géométrique du train droit.
