BEAD-air

RAPPORT

BEAD-air T-2016-004-A

Date de l'évènement	9 février 2016
Lieu	Madama (Niger)
Type d'appareil	SA 342 M1 - Gazelle Viviane
Immatriculation	F-MGCH - n° 4172
Organisme	armée de terre
Unité	1^{er} régiment d'hélicoptères de combat

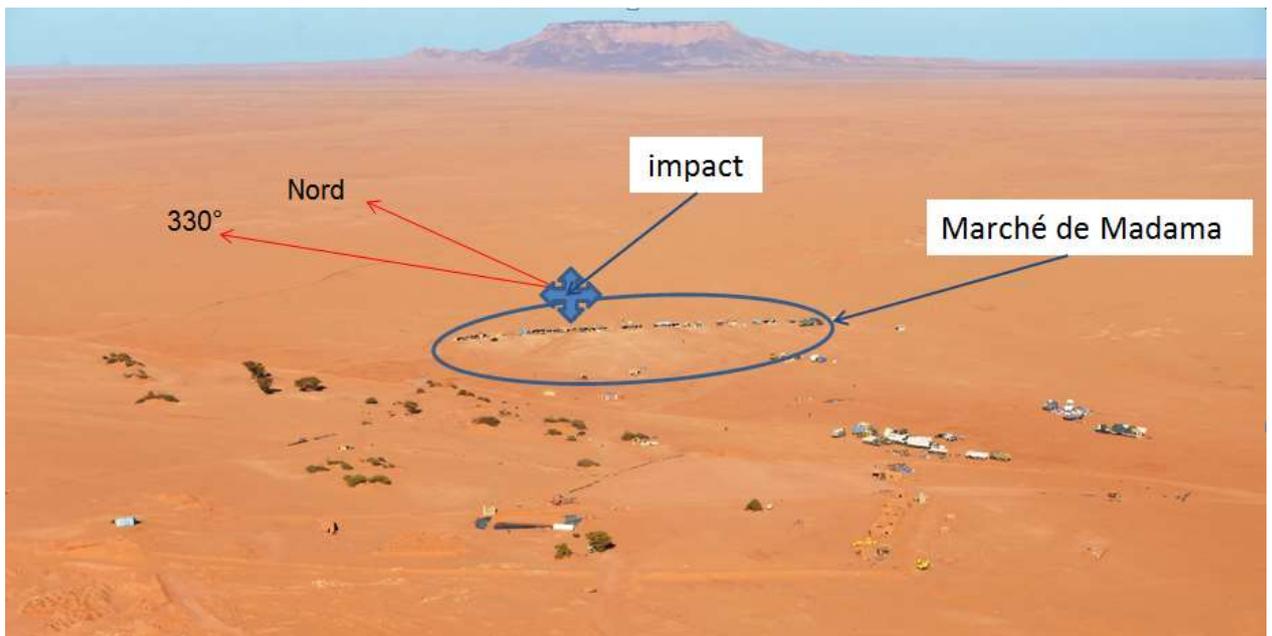
Vue générale de la zone

La plupart des débris sont dispersés autour de l'épave dans un rayon de 30 mètres. Seul un morceau d'extrémité de pale est retrouvé à plus de 100 mètres de celle-ci.

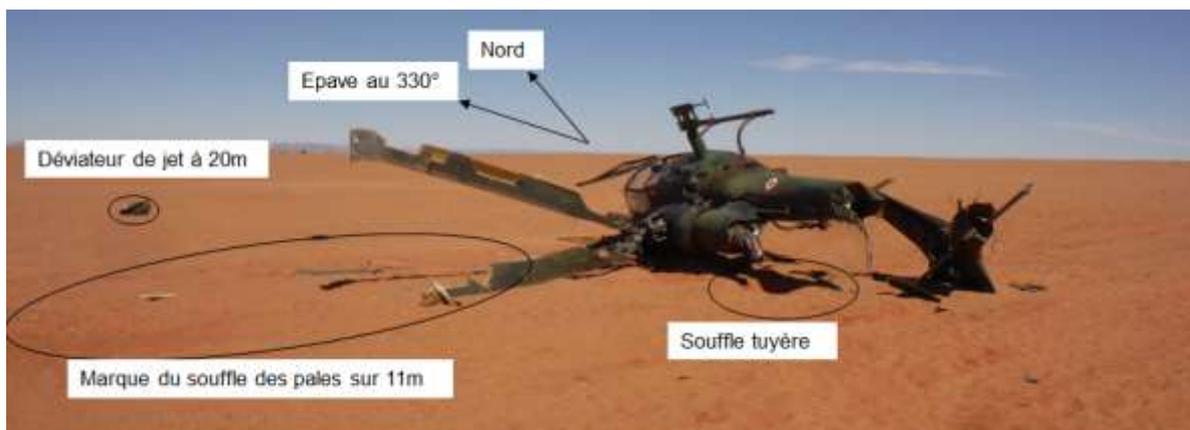
Hélicoptère couché sur le flanc gauche

L'épave est couchée sur le flanc gauche avec les principaux dégâts suivants :

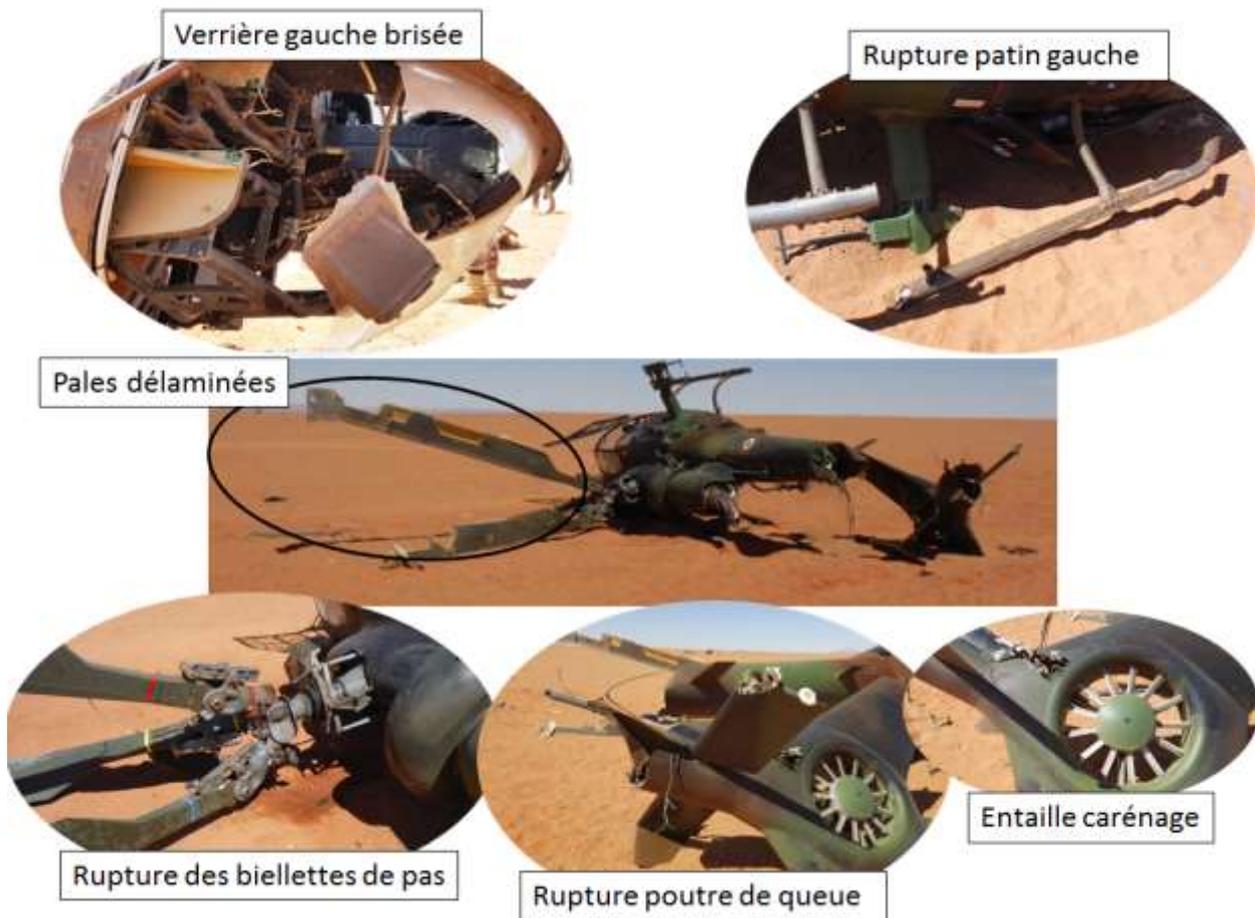
Dégâts externes

- rupture de la poutre de queue en amont du plan fixe horizontal ;
- rupture du patin gauche ;
- rupture des biellettes de pas du rotor principal ;
- entaille dans le carénage du fenestron ;
- pales délaminiées ;
- verrière gauche brisée.

Les dégâts constatés sur l'épave attestent d'un choc peu violent.
 La trace laissée dans le sol par la spatule du patin gauche a été provoquée par la glissade de l'appareil vers l'avant gauche, avant son basculement sur son flanc gauche.

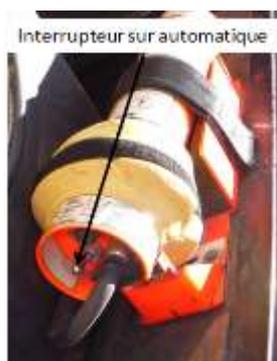
Balise de détresse

La balise de détresse est en place et correctement installée, l'interrupteur sur automatique.
 Elle ne s'est pas déclenchée lors de l'impact.

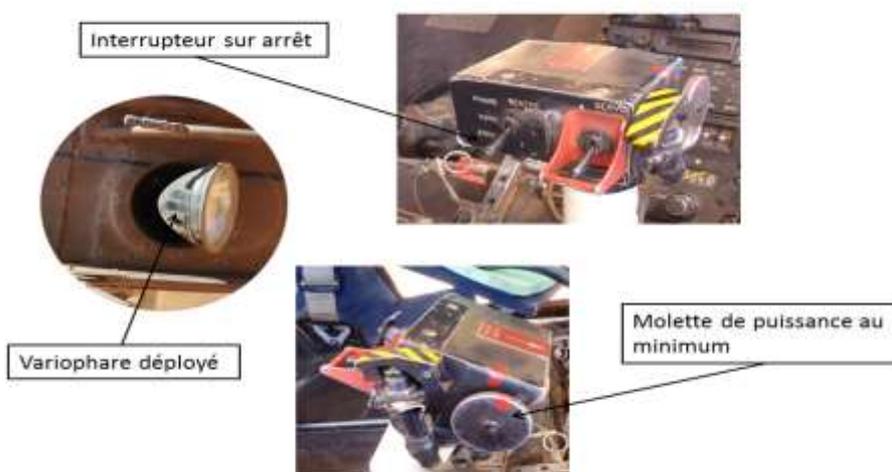
Le variophare et ses commandes

Le variophare est déployé. La molette de commande d'intensité est en position minimale.
 L'interrupteur de commande est en position « arrêt ».

Le bouton de commande du variophare est retrouvé sur arrêt.

L'oubli d'allumage du variophare par l'équipage en raison d'une rupture de la synergie pendant la descente est possible.

Au cours du changement de zone le réglage de la molette a pu être modifié par une action involontaire du pilote. En outre les conditions de luminosité ont diminué entre la zone de poser à proximité de la piste et la zone de poser de l'accident.

Or, plus l'obscurité est profonde plus l'intensité du variophare devra être importante pour une même visibilité. Ainsi, dans des conditions d'obscurité totale, la valeur de l'intensité du variophare peut avoir été trop faible pour permettre une prise de références visuelles suffisantes au sol.

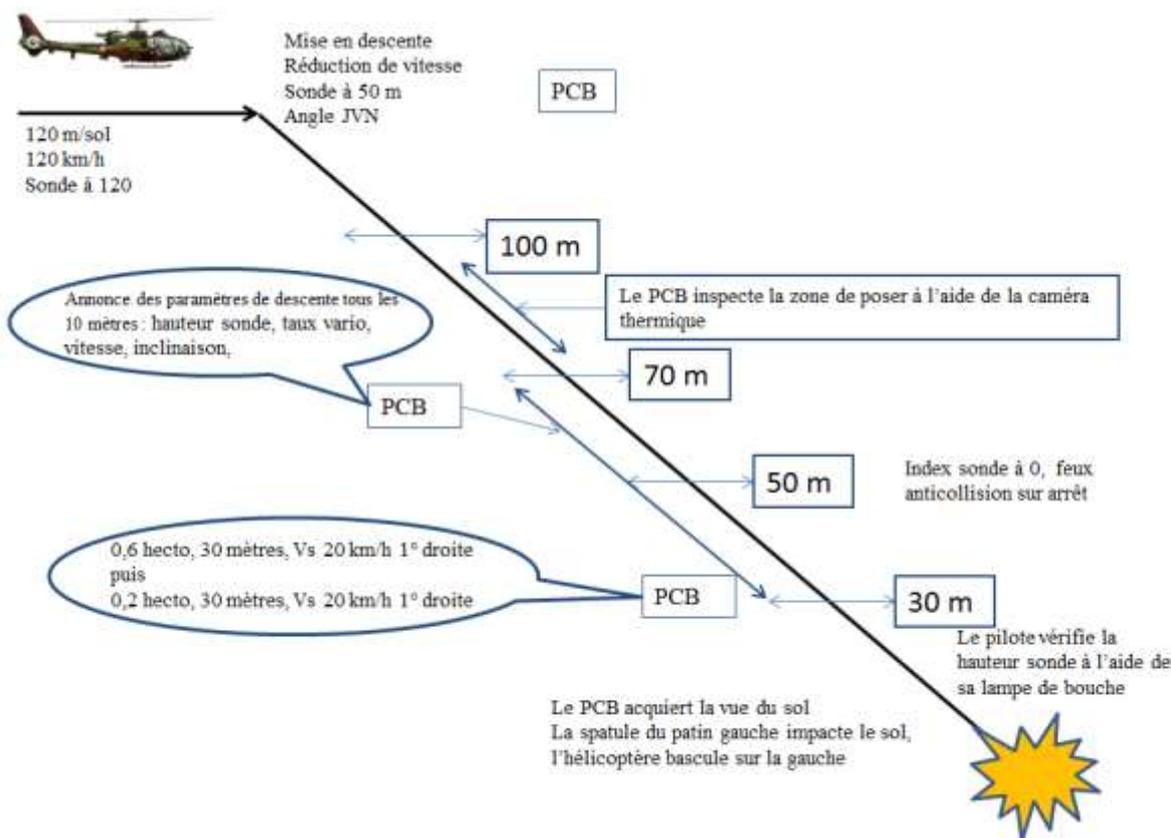
Séquence de l'évènement

En l'absence d'enregistreur de bord sur la Gazelle, la reconstitution de la séquence de l'évènement repose sur le témoignage de l'équipage et les constatations faites sur l'épave. Les entretiens avec l'équipage ont permis de restituer la séquence avec précision jusqu'à trente mètres du sol.

La restitution des trente derniers mètres reste confuse, l'équipage n'ayant pas de souvenir suffisamment précis sur la façon dont il perçoit le sol (avec ou sans variophare).

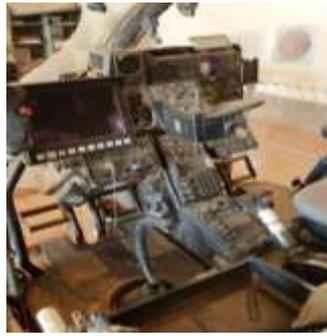
Cockpit de la Gazelle

L'ergonomie du cockpit d'une Gazelle est différente en place pilote et en place PCB. Les instruments de vol sont en place pilote alors qu'en place PCB l'écran de la caméra thermique occupe l'espace. La recherche d'informations et l'appréciation visuelle de l'extérieur sont donc différentes entre les deux places.

L'absence d'entraînement en place gauche ne permet pas au PCB d'acquiescer les automatismes liés à sa fonction et de prendre les repères adaptés. Cela empêche également une bonne répartition des rôles au sein de l'équipage.
