RAPPORT D'ENQUÊTE DE SÉCURITÉ

BEAD-air-A-2015-006-A

Date de l'événement	7 avril 2015
Lieu	Salon de Provence (13)
Type d'appareil	Cirrus SR 22
Immatriculation	F-HKCR N°3881
Organisme	Armée de l'air
Unité	Equipe de présentation de l'armée de l'air

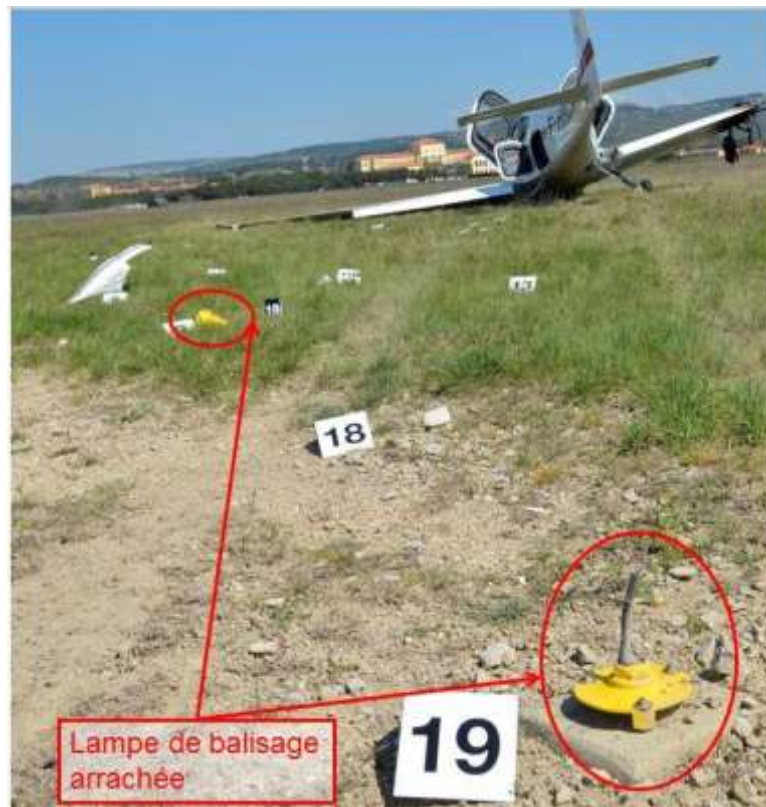
Une lampe de balisage a été arrachée.

Lampe de balisage arrachée

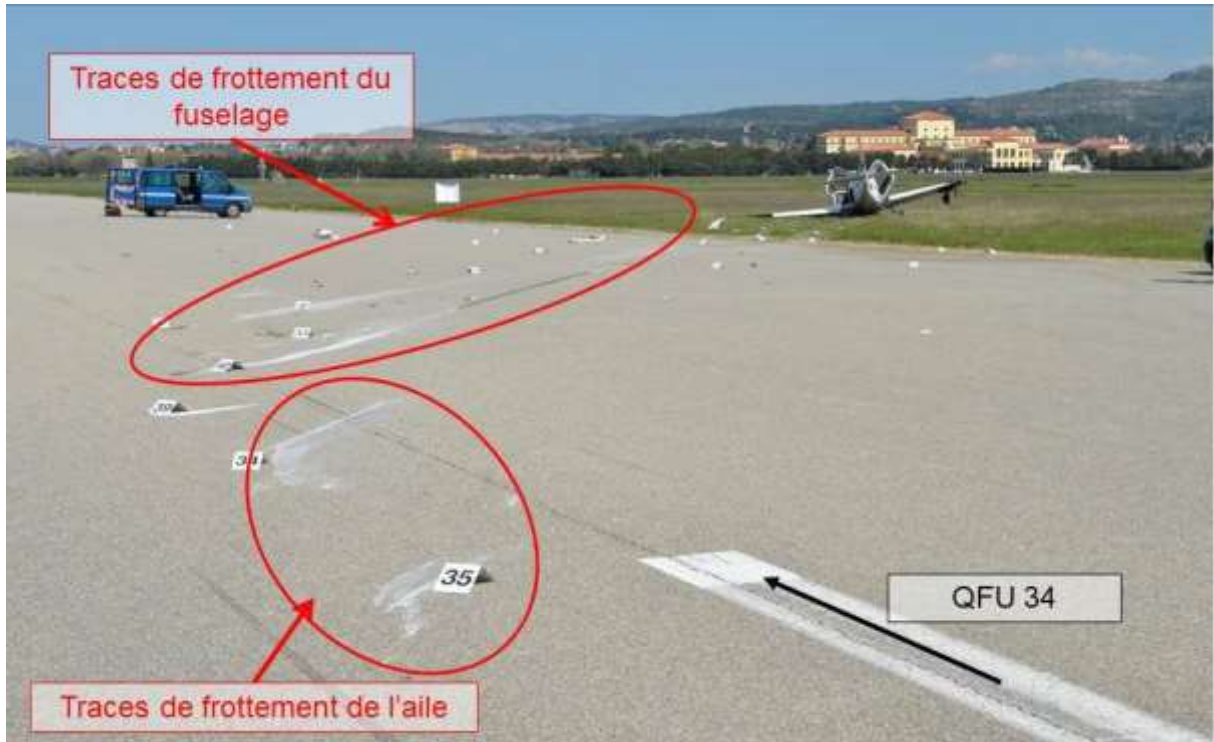
Les traces de frottements du fuselage et de l'aile droite sur la piste vont de l'axe de piste au bord de piste, le frottement provoquant des arrachements du revêtement de la piste.

Vue des traces de frottement de l'aile et du fuselage sur la piste

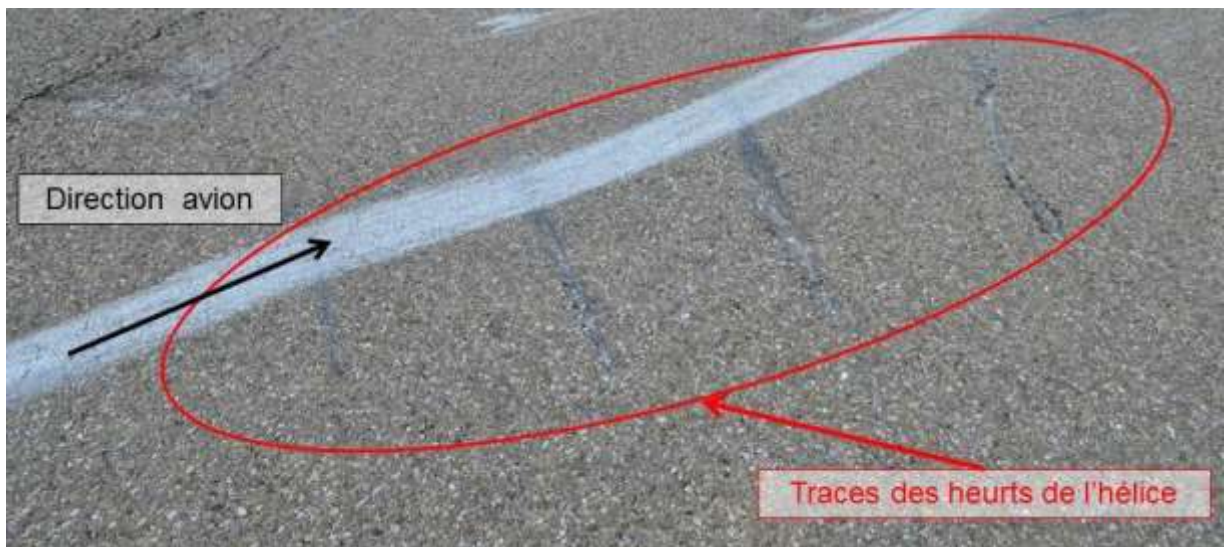
Quatre impacts de l'hélice avec le sol sont relevés. Ils sont espacés d'environ 15 cm et sont situés à deux mètres de l'axe de piste.

Vue des traces d'impact de l'hélice sur le sol

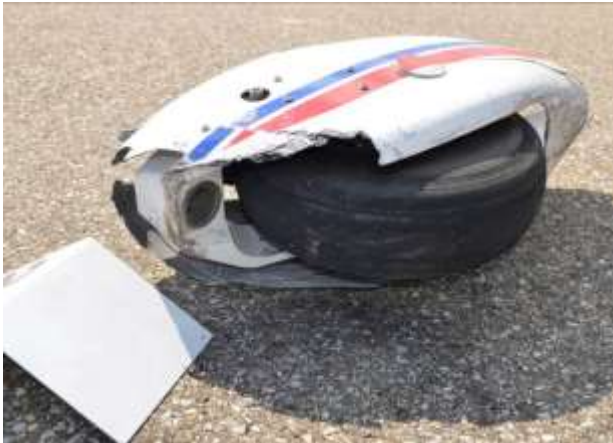
Le train auxiliaire est retrouvé sur la piste, la partie rompue de l'aile droite sur le bord de piste.

Vue de la roue du train auxiliaire

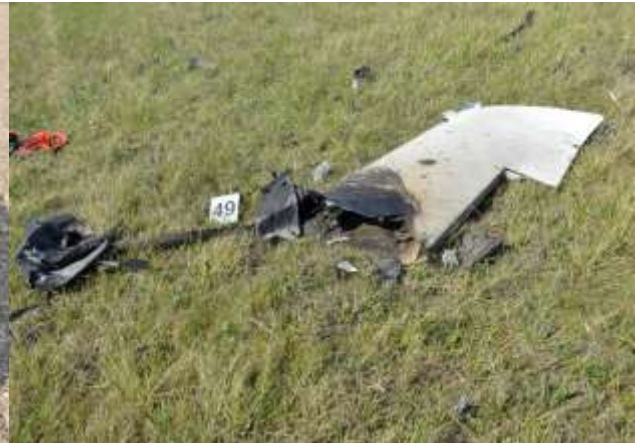
Vue de la partie rompue de l'aile droite

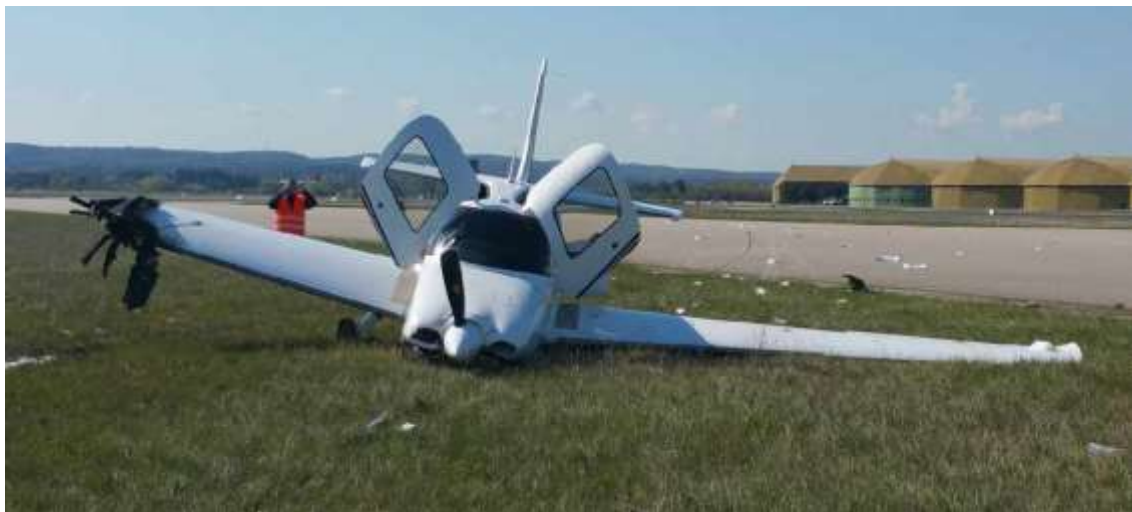
L'appareil présente des dégâts multiples (structuraux, feu, déchirures, arrachages, flexions, impacts).

Vue de l'aéronef endommagé

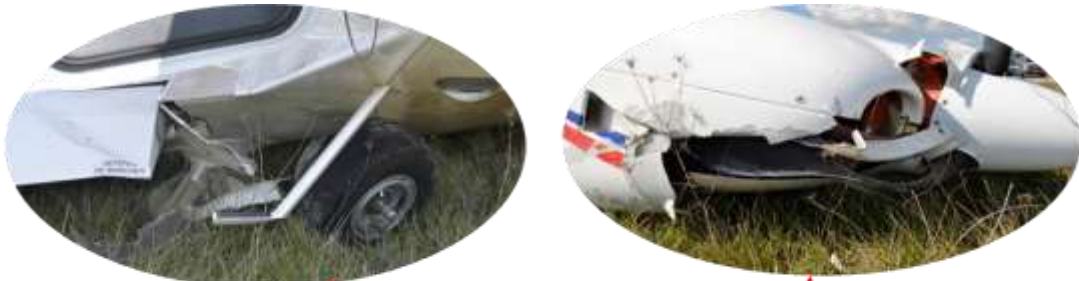
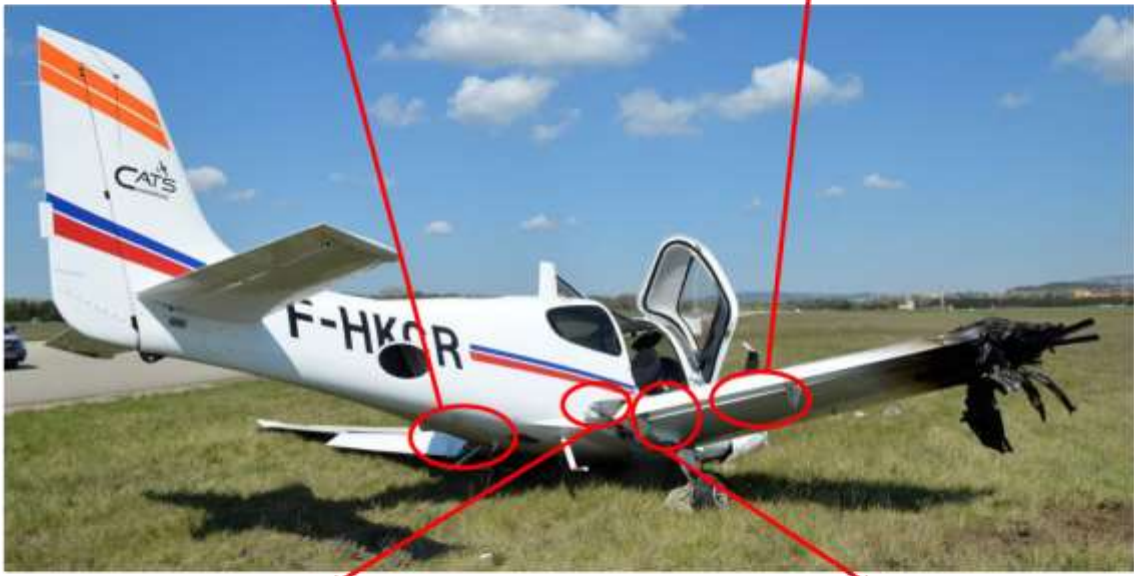
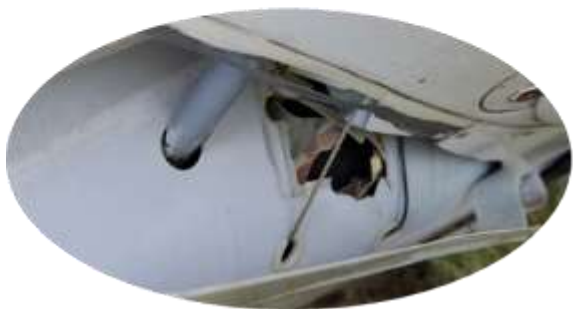
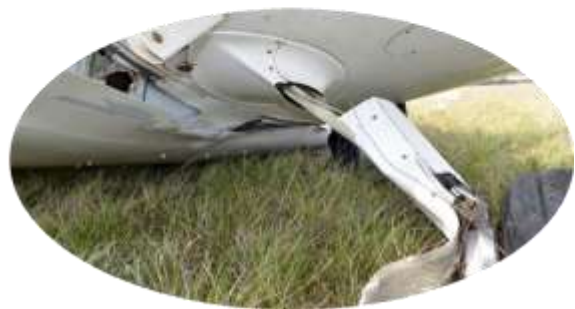
- Les trois pales d'hélice sont repliées vers l'arrière ;
- les capotages moteur sont endommagés ;
- le support moteur présente des traces de flexions ;
- la jambe de train gauche est repliée sous le fuselage ;
- la jambe de train droit est endommagée ;
- le train auxiliaire est arraché ;

- l'aile droite est brisée en deux à mi longueur. Elle présente en outre des traces d'incendie au niveau de l'axe de rupture ;
- la jonction cellule-aile droite présente des traces d'arrachement ;
- la partie inférieure du fuselage de la cellule et l'intrados de l'aile sont endommagés.

Vue des dégâts sur l'appareil⁵

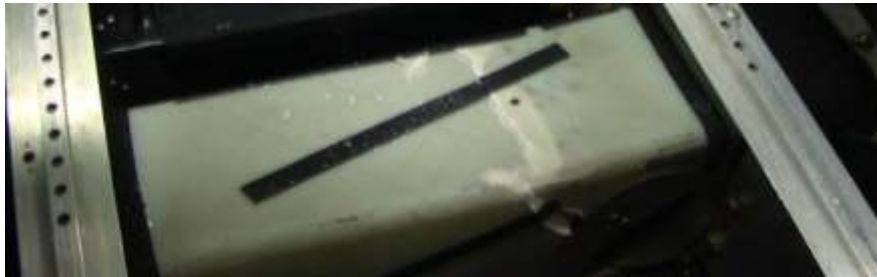
- La position du sélecteur des volets est sur 100 % ;
- la manette des gaz est sur plein réduit ;
- la manette de mélange air carburant est sur étouffoir ;
- le trim de profondeur est en position à cabré (+7°) ;
- l'accéléromètre indique la valeur de 5 G (butée indicateur) ;
- le longeron est fissuré.

Vue du longeron fissuré

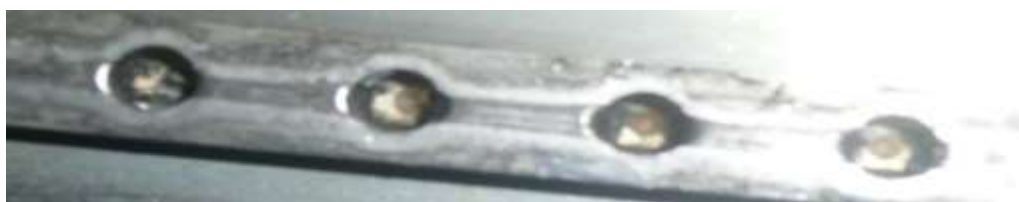
Les trous de verrouillage de position du siège sur les rails sont détériorés.

Vue de la détérioration des trous de verrouillage

Le rail du siège pilote présente un défaut d'alignement longitudinal et une usure des quatre bandes de roulage.

Un verrouillage incomplet est à l'origine du recul du siège. Un défaut d'alignement longitudinal et une usure des quatre bandes de roulage ont rendu possible cette défaillance.

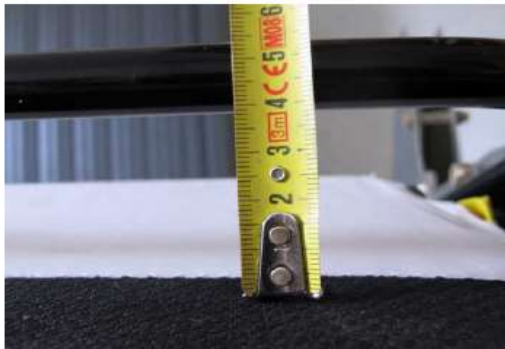
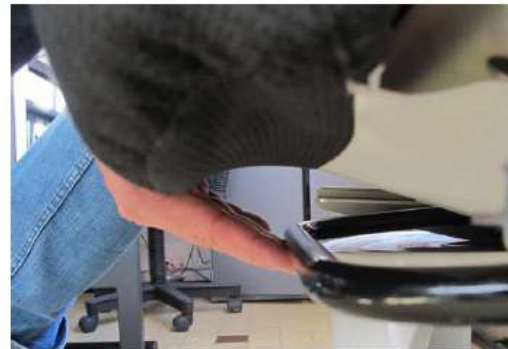
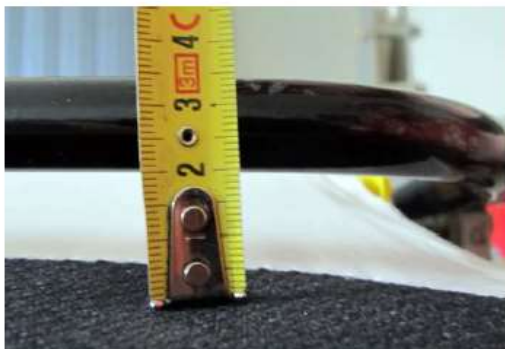
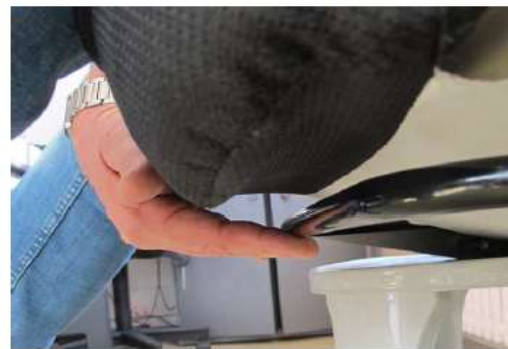
Vérification du verrouillage

L'état d'usure et l'ergonomie du siège ont contribué à son verrouillage incomplet par le pilote. Les expertises techniques ont révélé un état général du système de roulage dégradé ainsi qu'un jeu dans l'alignement des rails.

Le design du siège ne permet pas de vérifier son verrouillage complet dans des conditions optimales. Les méthodes de contrôle (évaluation au toucher, au bruit et sans visuel) restent aléatoires.

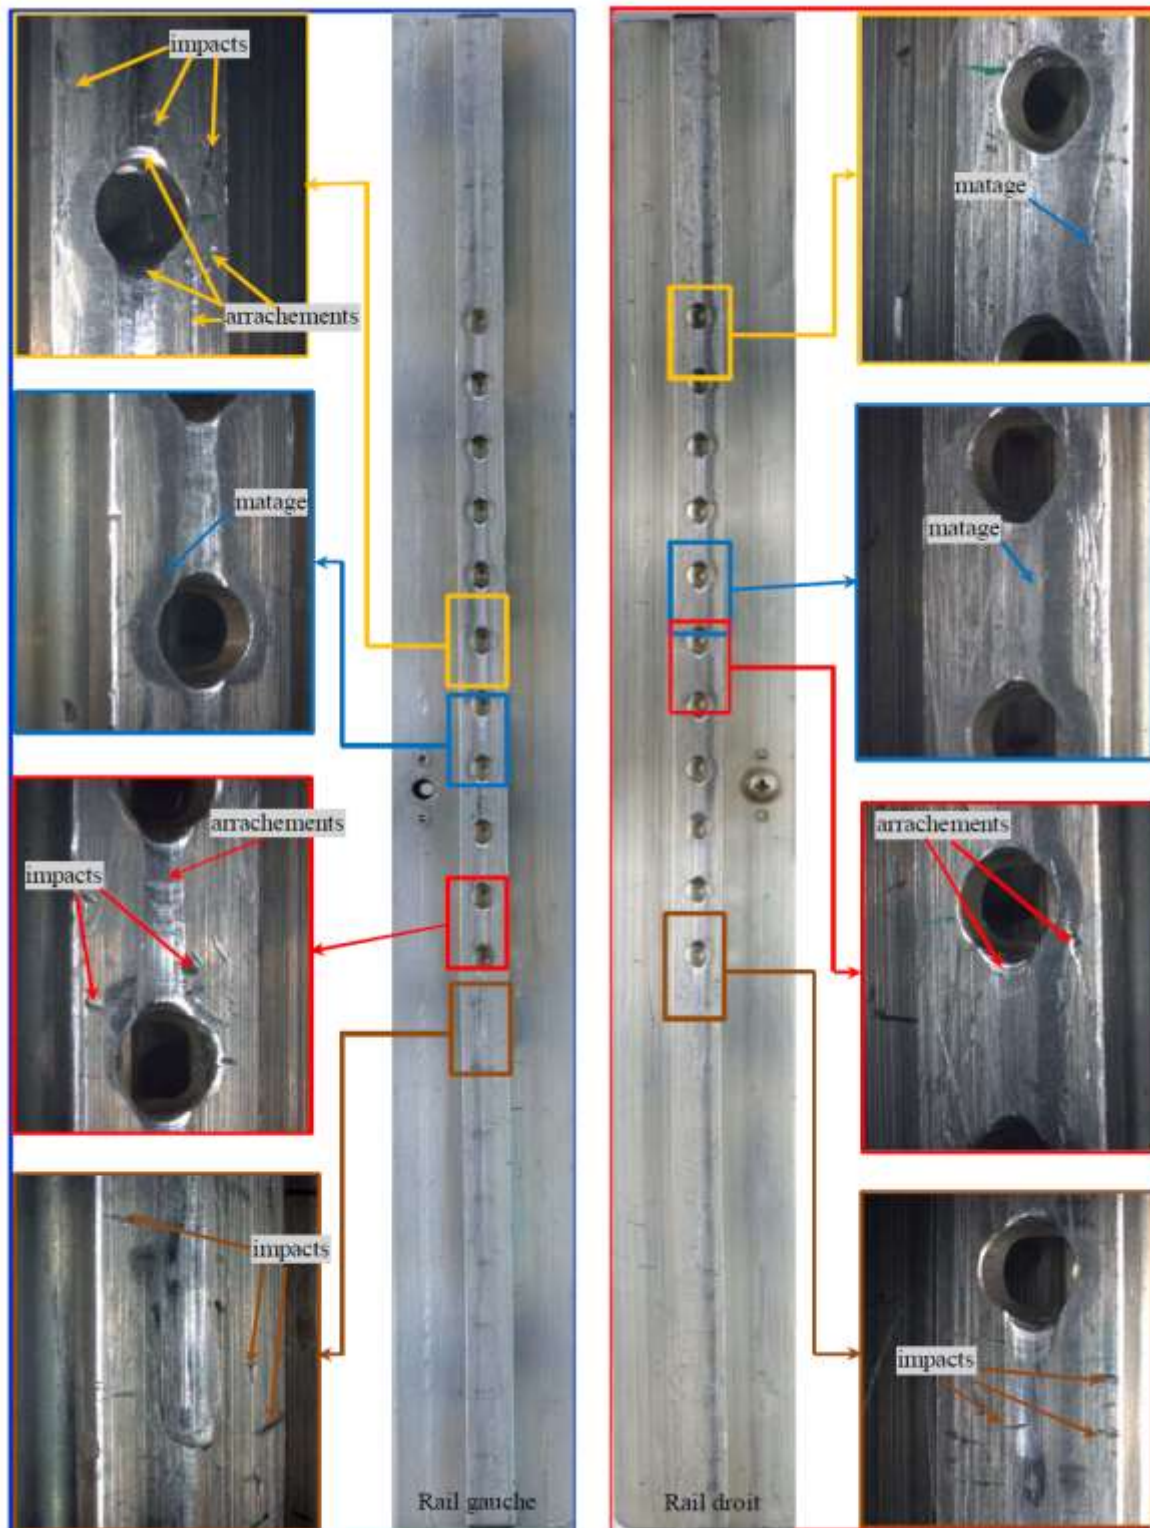
Etat de surface des rails siège pilote

- la tringlerie du système de verrouillage fonctionne normalement ;
- les trous d'indexation des rails ne présentent pas d'ovalisation ;
- les bandes de roulage de ces rails sont dégradés (matages et arrachages de matière cf. annexe 2) ;
- les rouleaux du siège présentent de nombreuses particules métalliques issues de la structure « NIDA » de l'assise du siège ;
- les traces de matages successifs présentes sur les rails sont dues à un défaut d'alignement des rails (cf. annexe 3) ;
- les pions d'indexation sont d'origine, aucun d'entre eux n'a été remplacé au cours d'une des opérations de réglage ;
- un déverrouillage est possible uniquement lorsqu'un verrouillage est incomplet (un seul pion engagé) ;
- quand un seul pion est engagé, l'inclinaison du siège favorise les déverrouillages.

- le système de verrouillage fonctionne normalement ;
- les quatre bandes de roulage de ces rails sont dégradées ;
- les traces de matages successifs présentes sur les rails du siège pilote, confirment un défaut d'alignement des rails ;
- les pions d'origine du siège sont montés, aucun réglage n'avait exigé leur remplacement avant l'accident ;
- l'inclinaison de l'aéronef semble jouer un rôle important dans le déverrouillage du siège si le système n'est pas dans une configuration optimum (les deux pions indexés).
