RAPPORT D'ENQUÊTE DE SÉCURITÉ

BEAD-air A-2015-016-I

Date de l'évènement	25 novembre 2015
Lieu	Base aérienne 133 de Nancy-Ochey
Type d'appareil	Mirage 2000D
Immatriculation	F-UGIG - n°668
Organisme	Armée de l'air
Unité	Escadron de chasse 2/3 « Champagne »

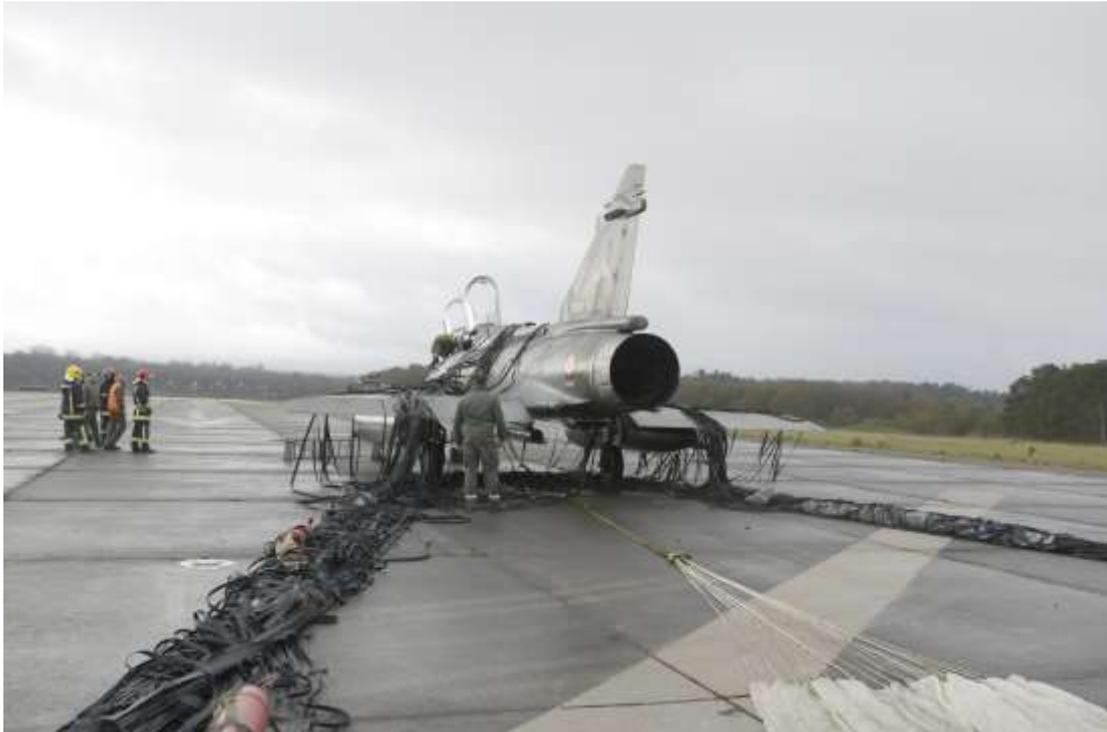
Vue du M 2000D dans la barrière

L'aéronef s'est immobilisé sur le prolongement d'arrêt, parallèlement à l'axe de piste et décalé de 10 m à droite. La roue avant se situe 115 m au-delà de la ligne formée par les poteaux de la barrière d'arrêt.

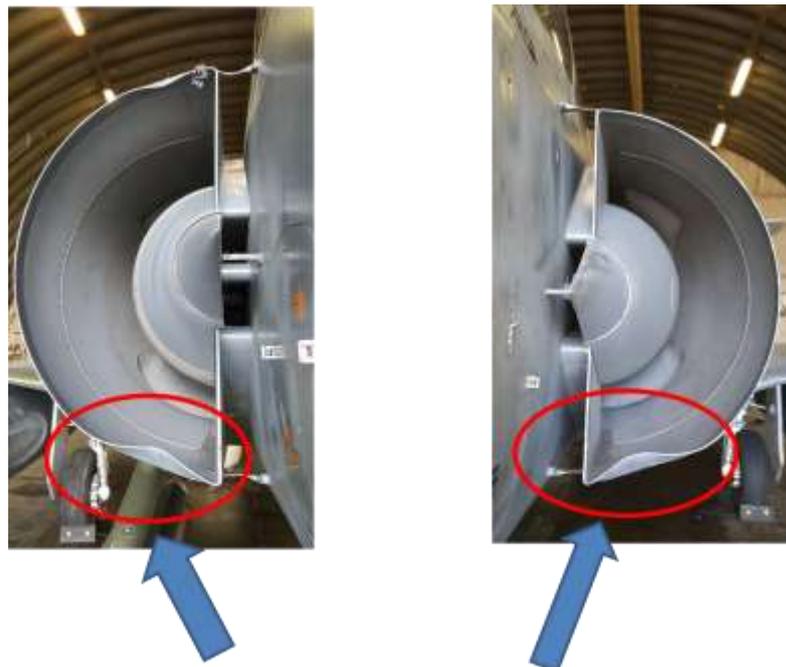
Déformations des entrées d'air

Les dommages subis par l'appareil sont consécutifs à l'engagement de la barrière.

Les entrées d'air sont déformées. Des traces de frottement de brins d'arrêts sont également constatées sur chaque demi-voilure. Ces traces s'étalent de l'emplanture de l'aile jusqu'à la mi-longueur du bec de bord d'attaque. La verrière et le radôme présentent des rayures.

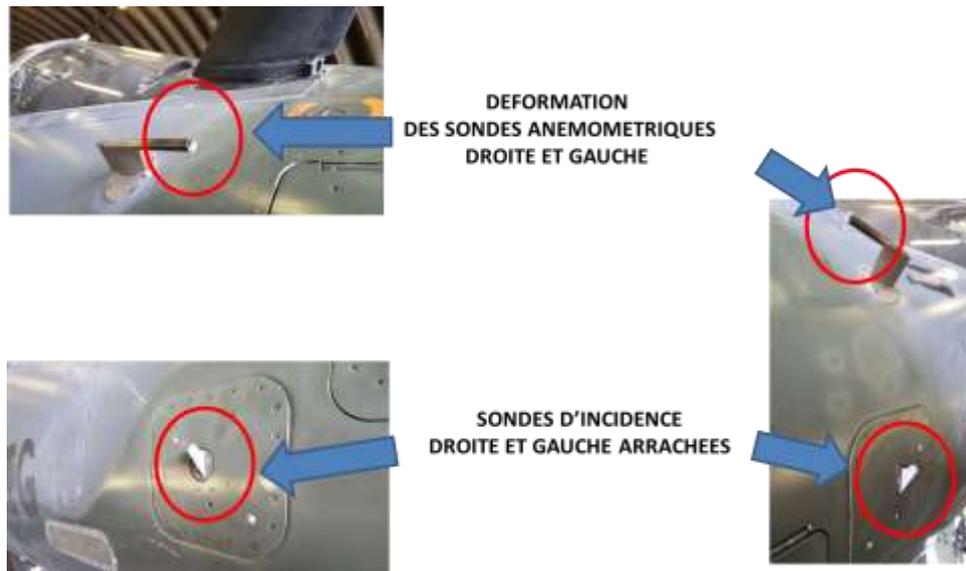
Dégâts sur les différentes sondes

Les sondes anémométriques et les sondes d'incidence sont endommagées.

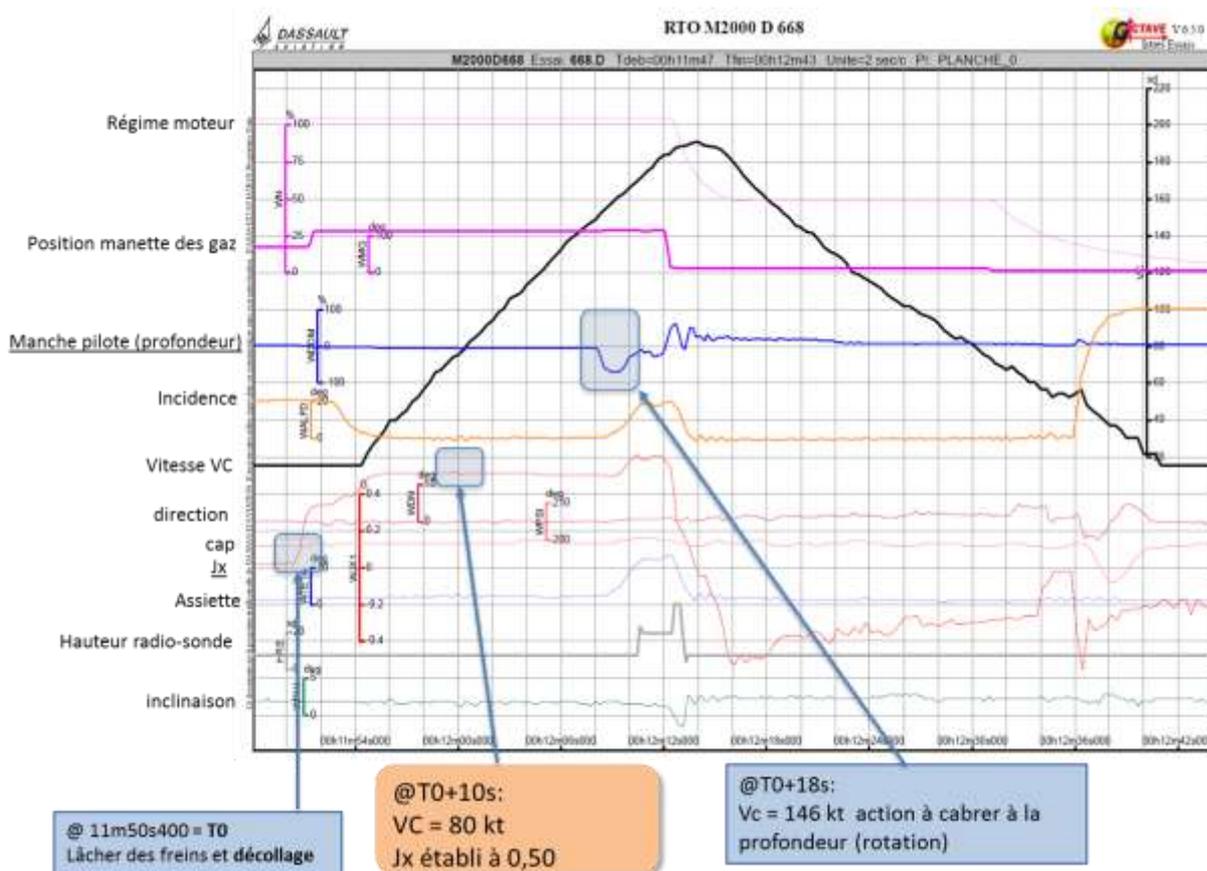
Accélération de l'avion

L'augmentation du Jx marque le début de la phase d'accélération pour le décollage. Dix secondes plus tard, le Jx est établi à 0,50, ce qui est conforme à l'attendu. L'action à cabrer sur le manche pilote est enregistrée à une vitesse de 146 kt, 18 secondes après le lâcher des freins.

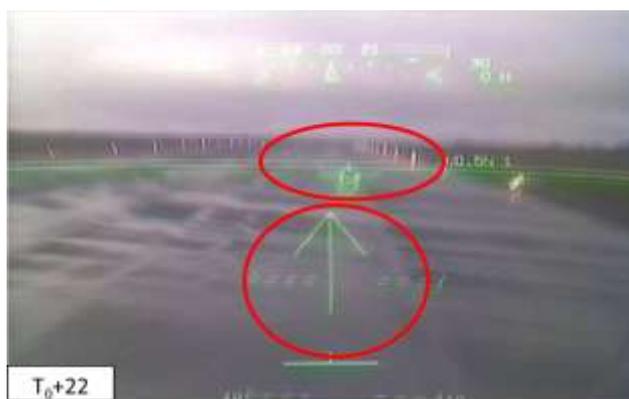
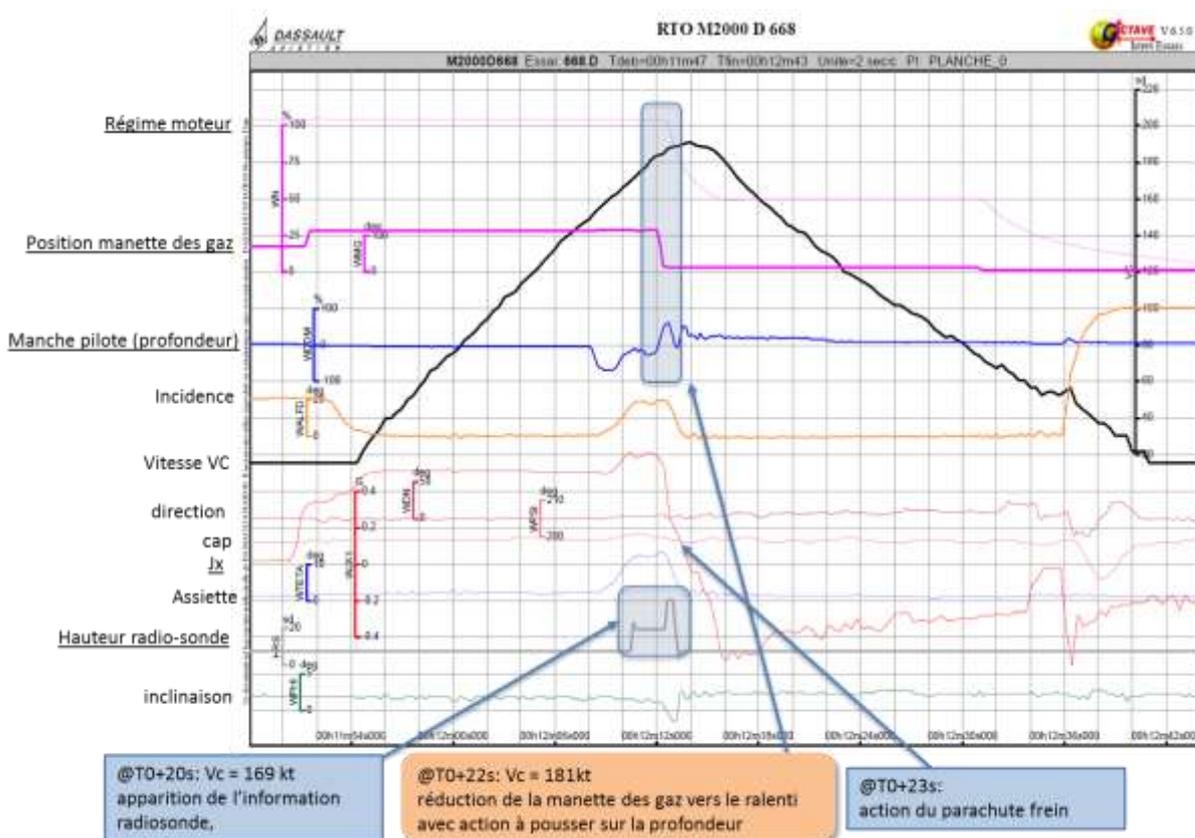
Interruption de décollage

Deux secondes après l'action à cabrer du pilote (T0+20 secondes), avec la VC de 169 kt, l'ESPAR commence à enregistrer une valeur de radiosonde positive. La flèche radiosonde en tête haute n'apparaît que transitoirement pendant moins d'une seconde, période au cours de laquelle le train principal droit s'est détendu. Dans le même instant, le vecteur vitesse inertielle (VVI) pointe sous l'horizon, montrant que l'avion redescend.

La réduction de la manette des gaz vers « ralenti » et l'action du manche vers l'avant sont enregistrées à la vitesse de 181 kt. Puis l'avion s'incline de 1,7° vers la gauche. L'action du parachute frein est enregistrée une seconde plus tard, la décélération augmente jusqu'à son maximum enregistré à T0+26 secondes. La vitesse atteint un maximum de 190 kt à T0+24 secondes puis décroît. Le pilote freine jusqu'à l'approche de la barrière.

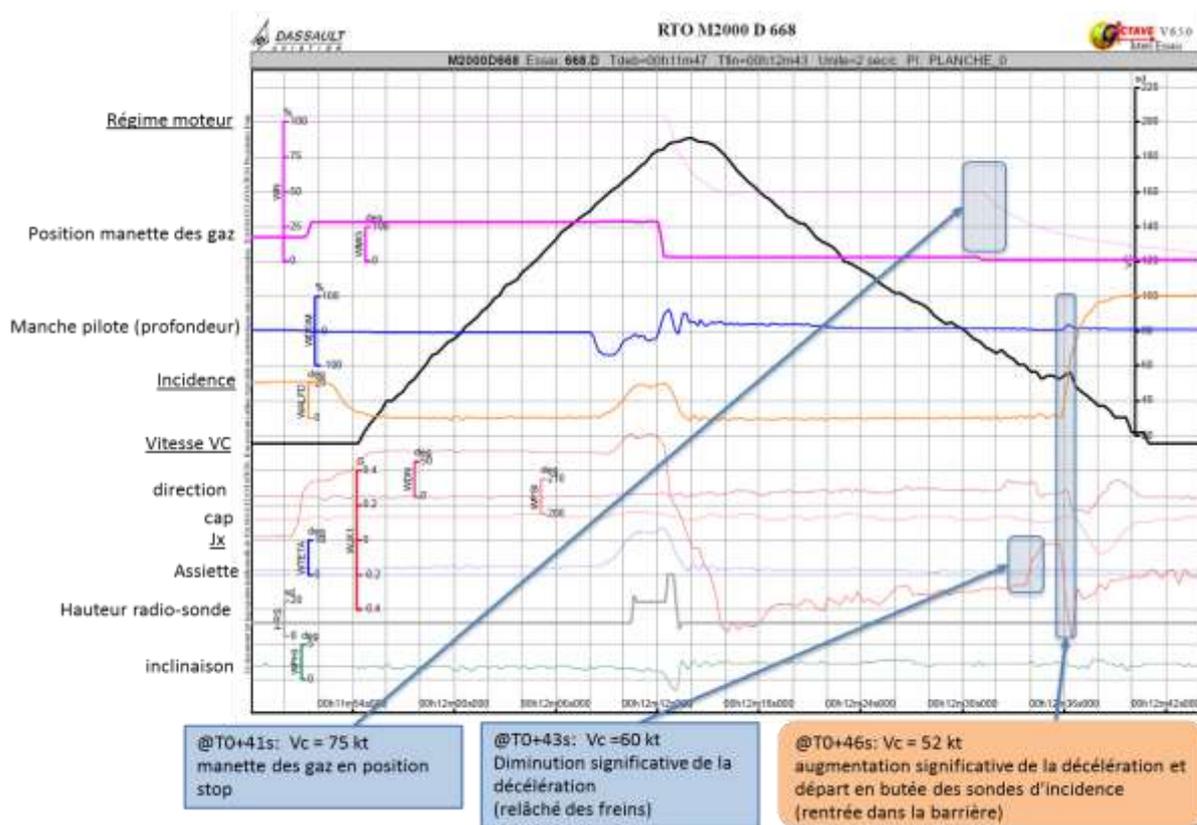
Rentrée dans la barrière

A l'approche de la barrière, le pilote positionne la manette des gaz sur « stop », il relâche les freins et engage la barrière à une vitesse de 52 kt.

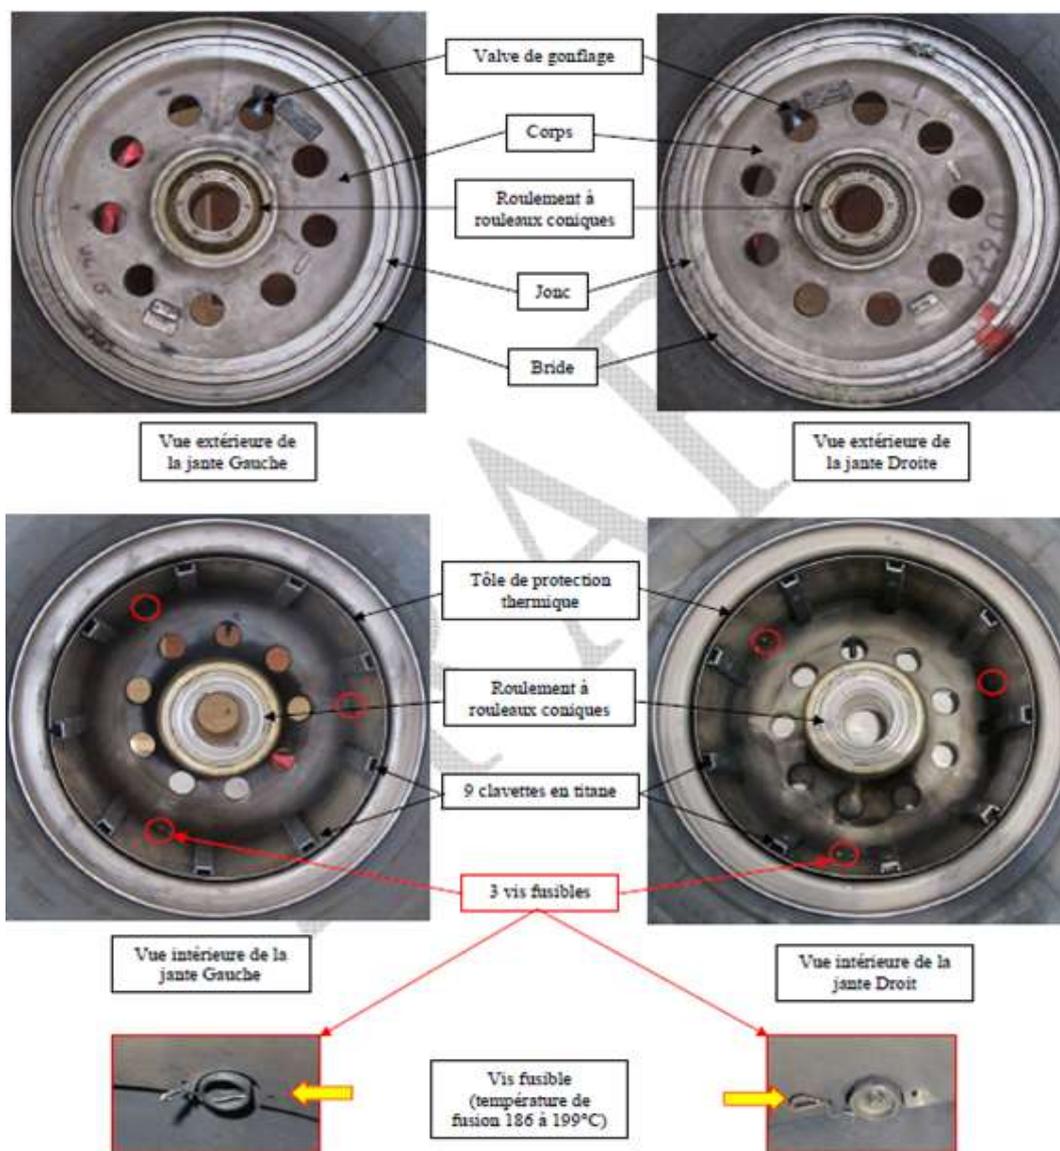
Jantes gauche et droite

L'examen visuel ne montre aucun dommage. La présence de graisse sur les roulements prouve que leur graissage a été effectué.

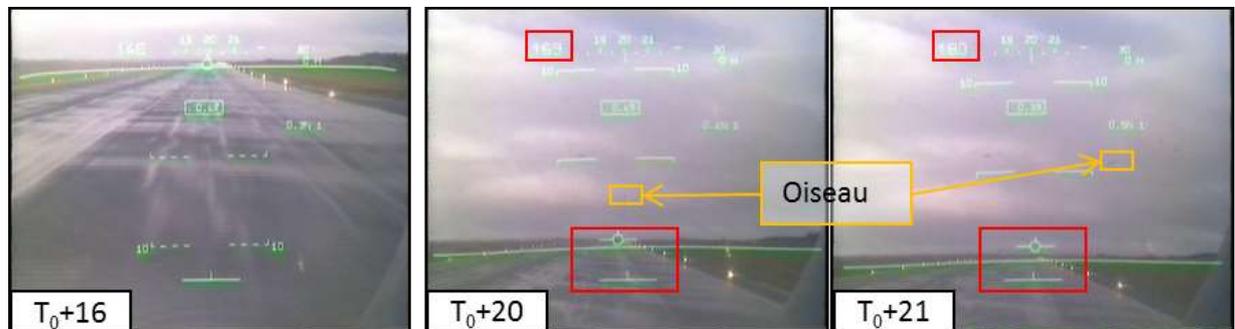
Extraits de l'enregistrement de la VTH

Ayant toujours en visuel l'oiseau face à lui en pleine phase de rotation, le pilote bloque l'assiette à 10° afin de l'éviter en prolongeant la phase de roulage. L'affichage d'une assiette inférieure à celle préconisée de 13° traduit le souhait du pilote de retarder son envol en raison d'un risque de collision.

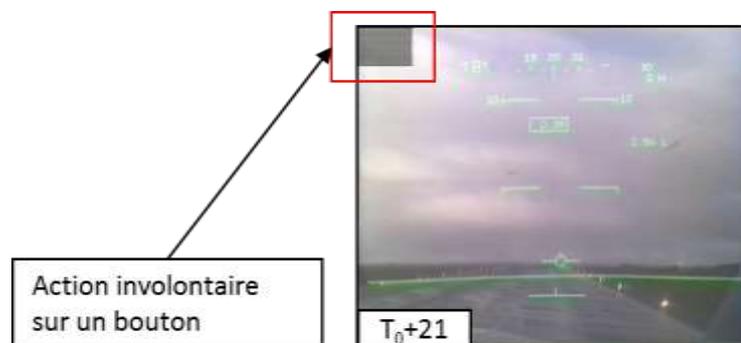
Extrait de l'enregistrement de la VTH

Alors que l'avion va débiter son envol ($V_{lof} = 170\text{kt}$) en laissant l'oiseau sur sa droite, le pilote prend la décision d'interrompre le décollage. Entre cette décision et l'enregistrement des effets de son action sur les commandes, l'avion atteint une vitesse de 181 kt. L'action sur le manche comporte une action involontaire sur la détente qui se traduit par le marquage d'un carré noir en haut gauche de l'enregistrement de la tête haute. Ceci est significatif de l'augmentation de la force de préhension du pilote sur le manche.

L'interruption de décollage après le retard à l'envol a rapproché l'avion de ses limites de roulage et de freinage énergie détresse avec parachute. La décision prise par le pilote repose sur son évaluation personnelle du risque dans un laps de temps très court (moins de deux secondes). Le pilote juge le risque de décoller supérieur au risque d'interrompre le décollage dans cette situation.
