RAPPORT D'ENQUÊTE DE SÉCURITÉ

BEAD-air-S-2015-010-I

Date de l'évènement	5 octobre 2015
Lieu	Bouyon (06)
Type d'appareil	EC145
Immatriculation	F-ZBQH – N°9031
Organisme	Direction générale de la sécurité civile et de la gestion des crises
Unité	Base d'hélicoptères de Cannes

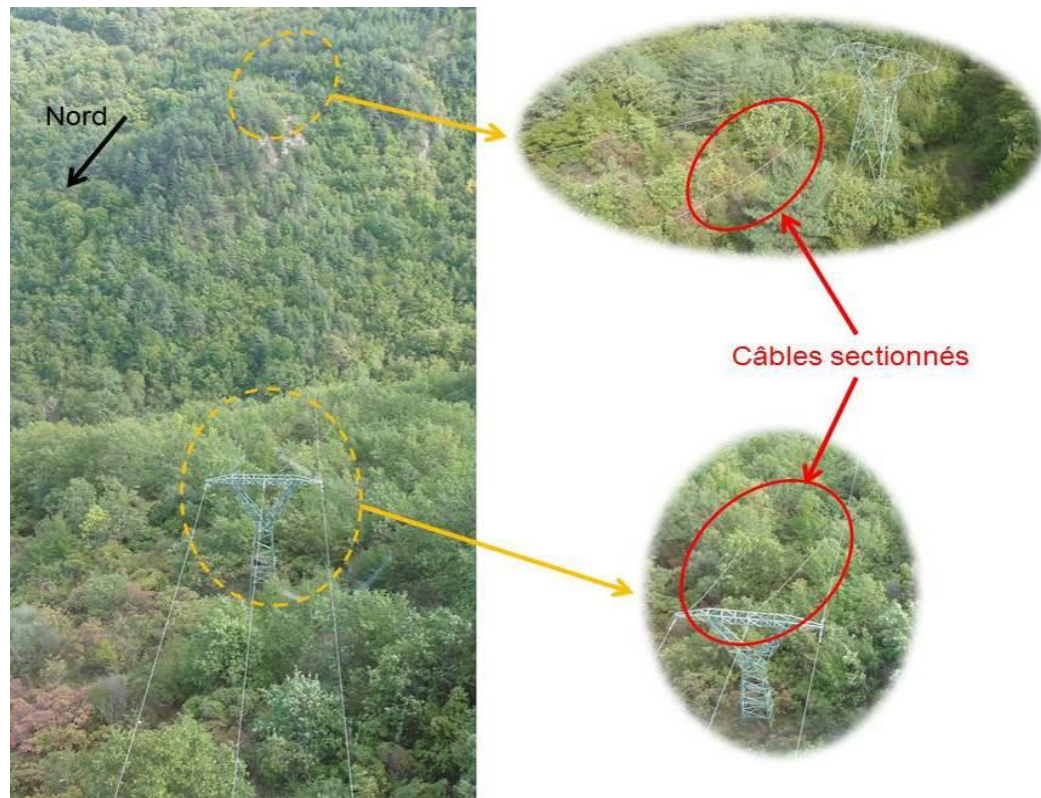
Deux des trois câbles de la ligne électrique ont été sectionnés.

Vue générale de la ligne 20kV avec les câbles sectionnés

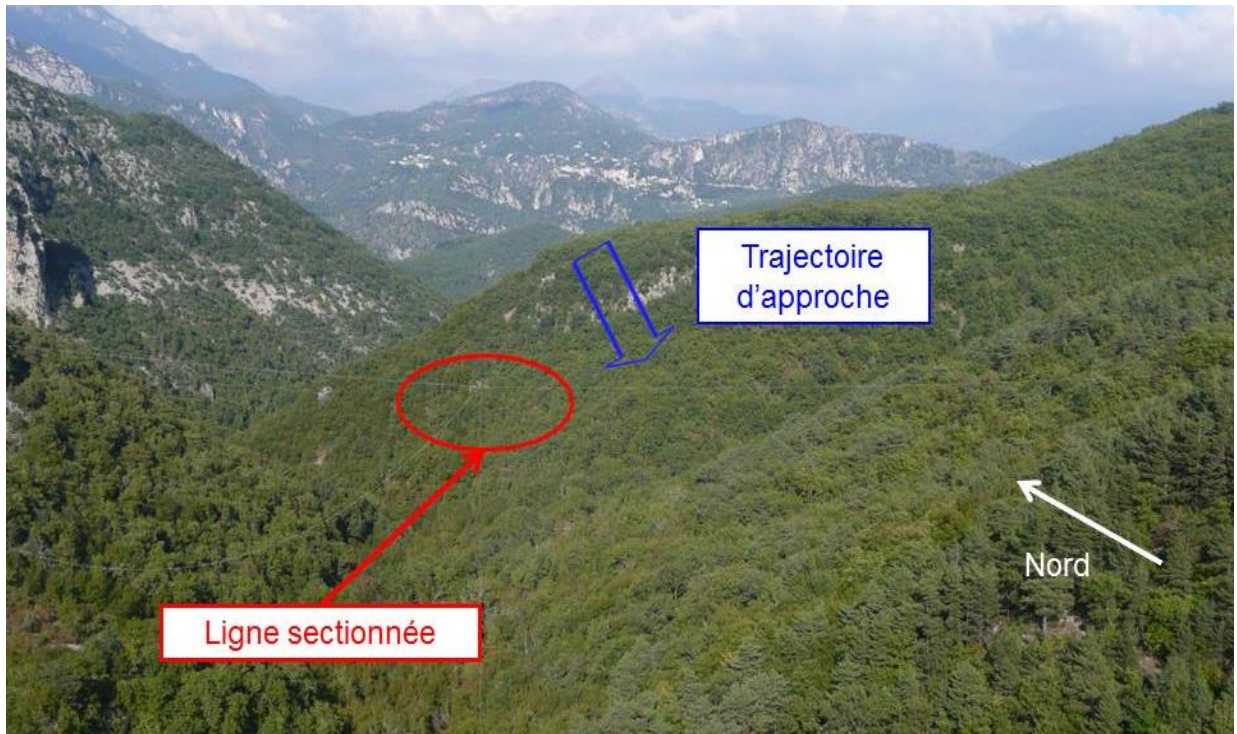
La zone se situe dans les Alpes maritimes au nord-ouest de Nice. Le relief est accidenté. La ligne sectionnée n'est pas représentée sur les cartes aéronautiques.

Vue du thalweg avec la ligne

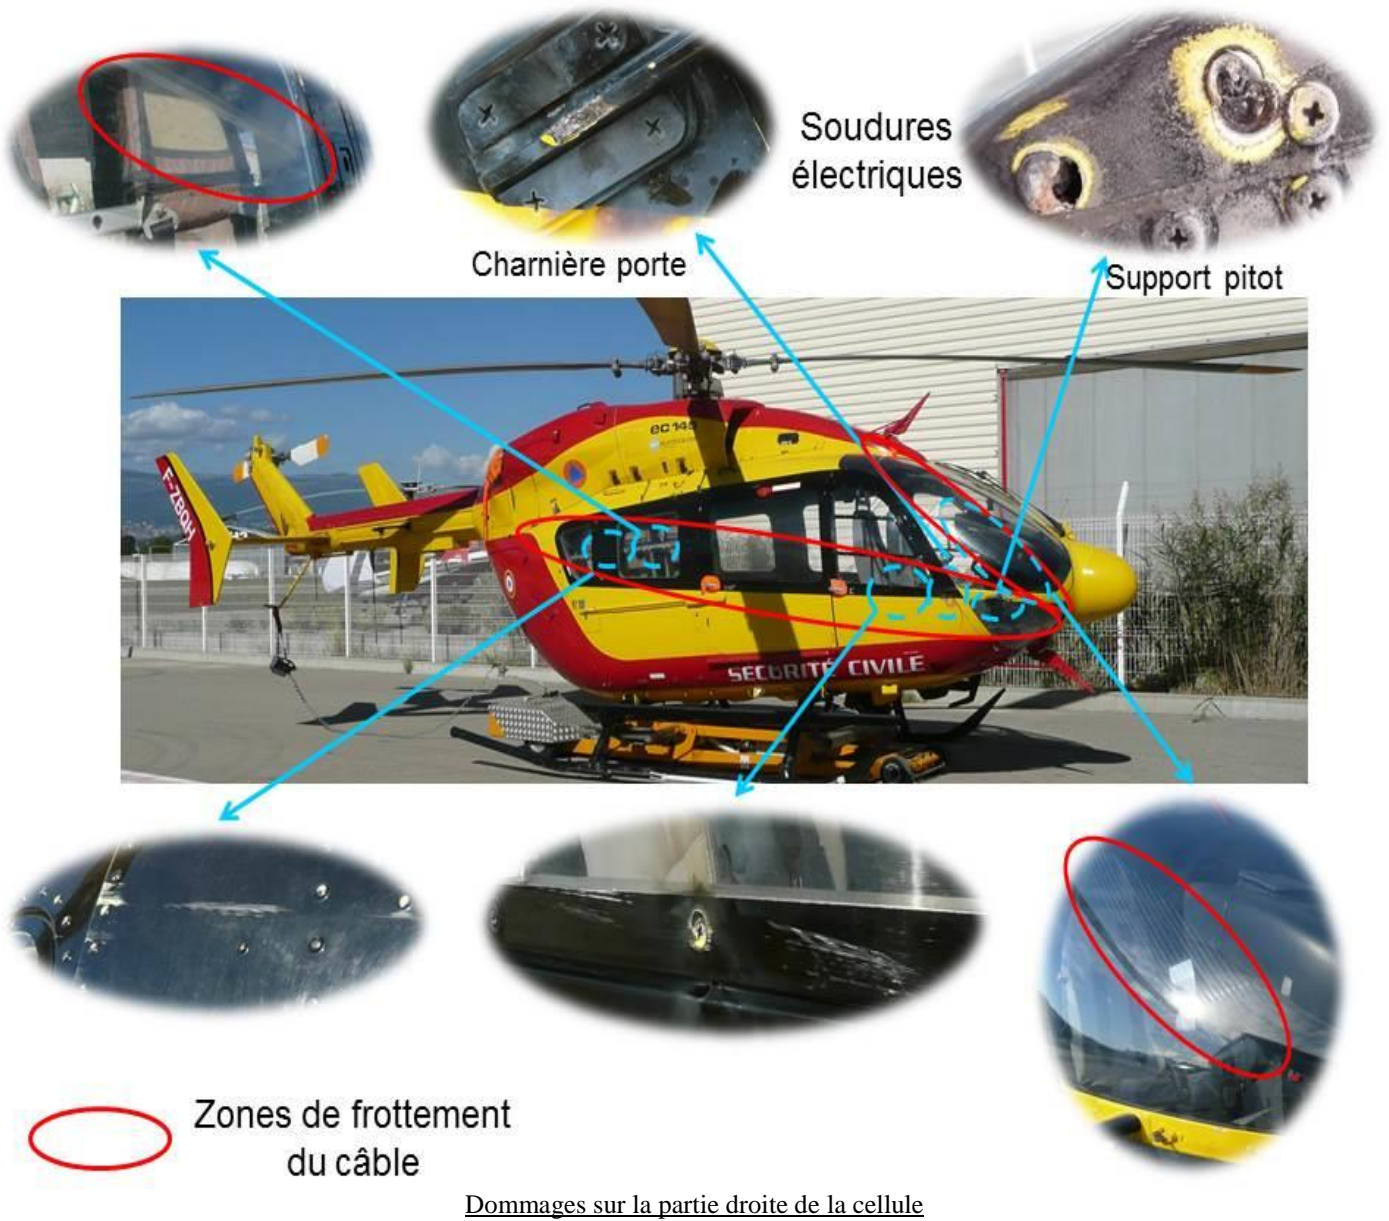
1.12.2.1. Dommages sur la partie droite de la cellule

- Des points de soudure et des marques d'échauffement sont visibles sur le support du tube pitot droit, la charnière de la porte pilote et le montant horizontal de la verrière cabine côté pilote.
- La verrière pilote présente des traces de frottement et d'échauffement pour sa partie inférieure.
- La porte pilote présente un impact et des traces de frottement de câble.
- Tous les hublots ainsi que la cellule entre ces hublots sont rayés.

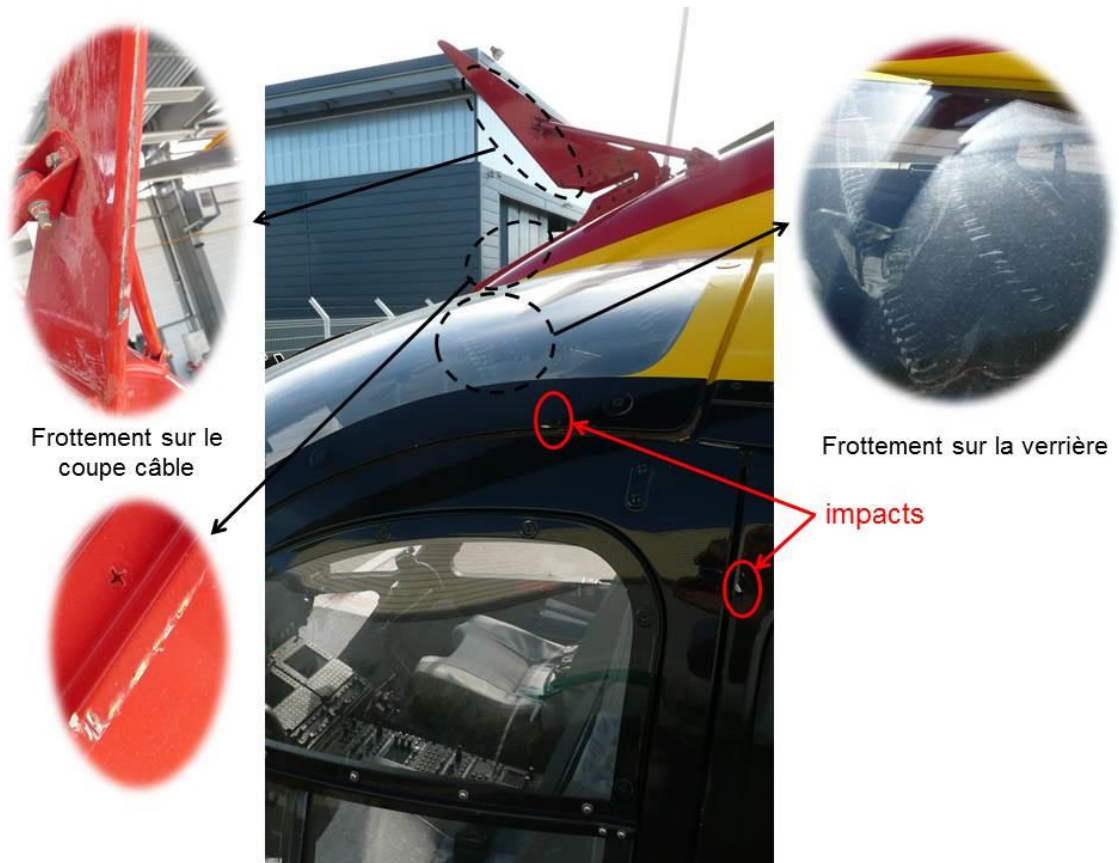
1.12.2.2. Dommages sur la partie supérieure gauche de la cellule

- Le coupe-câble et ses fixations présentent des traces de frottement.
- La verrière supérieure est rayée.
- Deux traces d'impacts sont relevées autour de la porte MOB.

Dommages sur la partie supérieure gauche

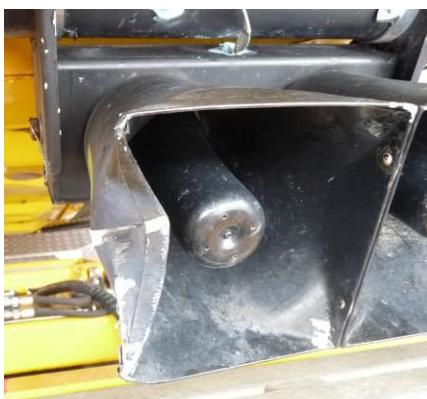
- Les haut-parleurs sont déformés.
- Des points de soudure sont visibles sur le patin d'atterrissage droit et sur sa ferrure *sling*.
- Une perforation de 20 mm est observable sur la barque.

Dommages sur les haut-parleurs

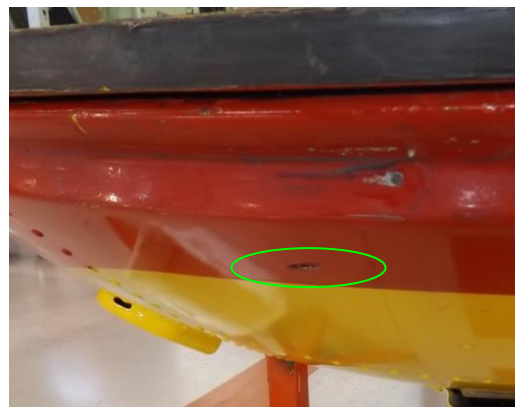
Perforation de la barque

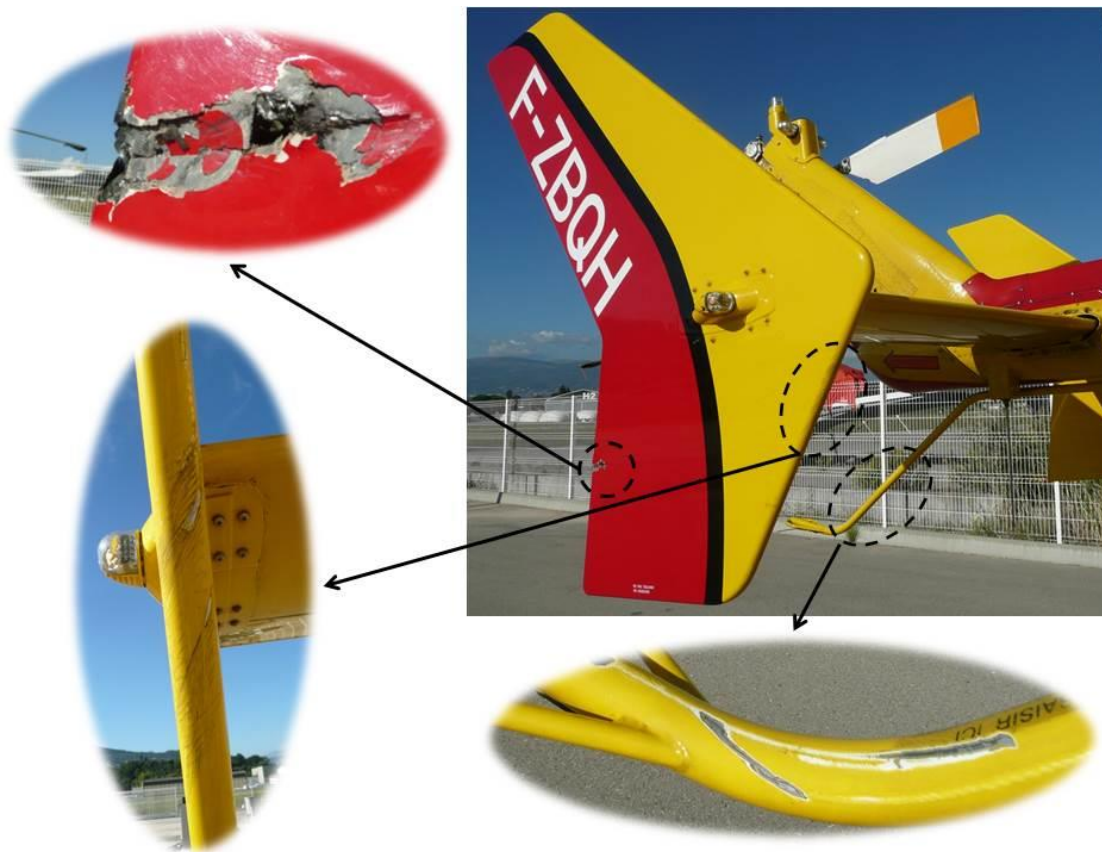
1.12.2.4. Dommages sur la partie arrière de l'aéronef

- Le bord de fuite de la dérive droite est déchiré sur 4 cm. La partie avant présente des traces de frottement.
- Le tube de garde (béquille) présente également des traces de frottement.

Dommages sur la partie arrière

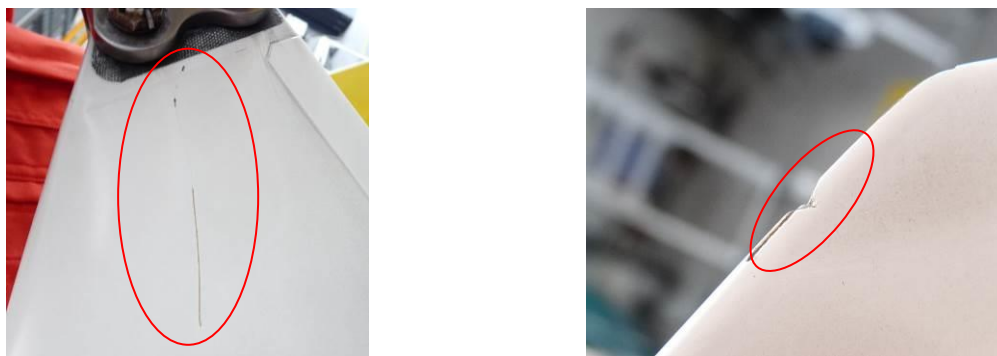
Des traces de frottement sont observées sur les deux pales du rotor anti-couple, sur les pales jaune et rouge du rotor principal ainsi que sur le boîtier de transmission arrière.

Dommages sur le rotor anti-couple

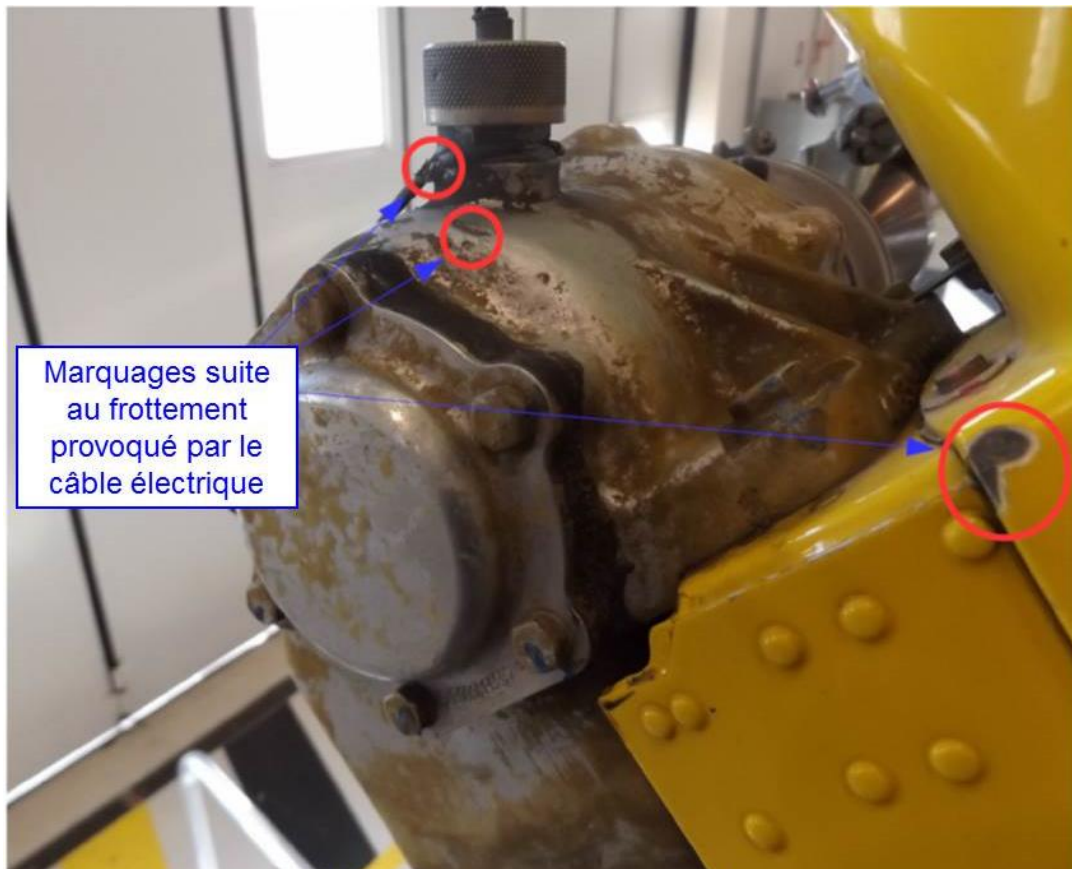
Traces de frottement sur le boîtier de transmission arrière
