BEAD-air

RAPPORT D'ENQUÊTE

BEAD-air-T-2012-005-A

| Type d'appareil | Système de drone tactique SDTI |

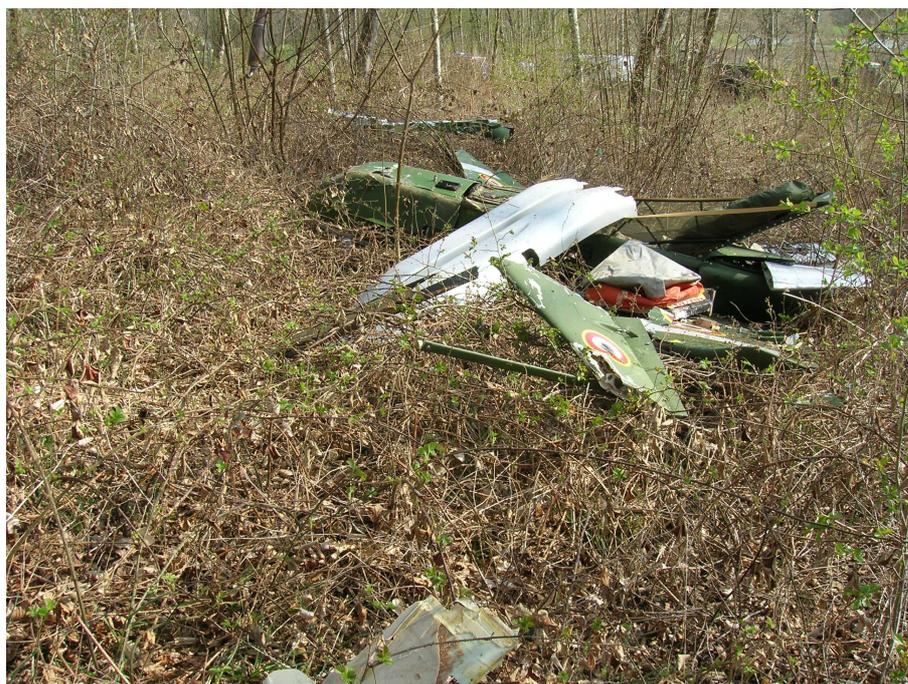
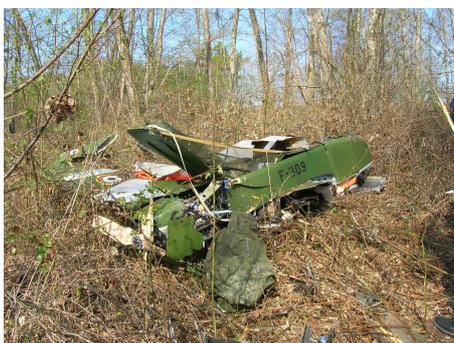
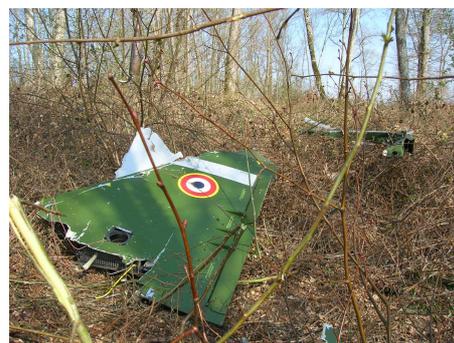
Le VA a percuté des arbres avant d'impacter le sol. Il est détruit.

Aucun indice de déroulement de la séquence de récupération n'est constaté sur le VA (pas de trappes ouvertes, parachute non déployé, airbags non gonflés).

Les deux voilures sont arrachées de la cellule. Une forte odeur de carburant a été constatée sur site.

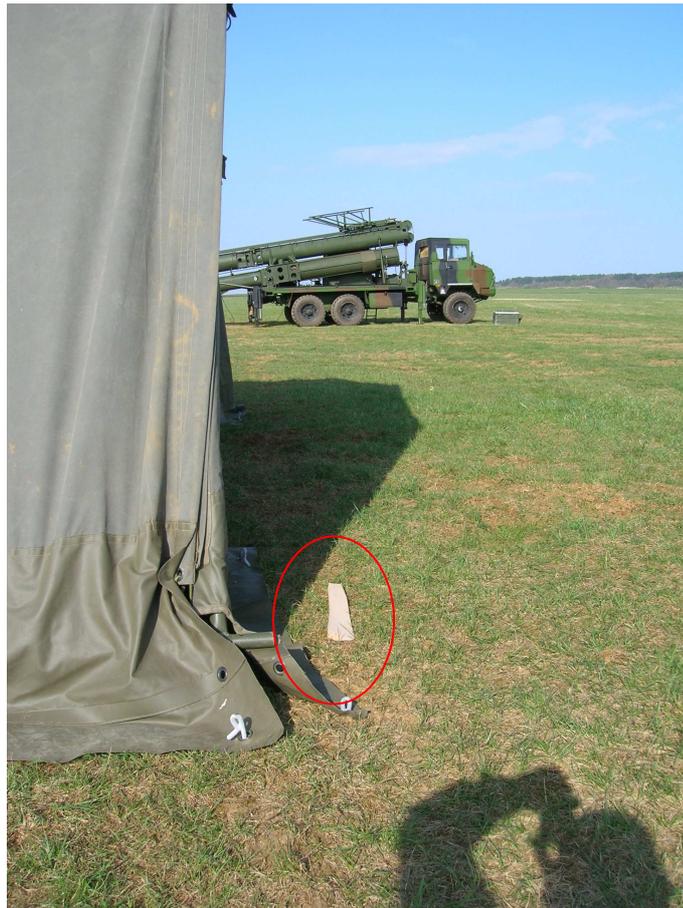
Positionnement du fragment F1 provenant de l'hélice avant

Il s'agit de la quasi-totalité du bord de fuite d'une des 2 pales de l'hélice avant.

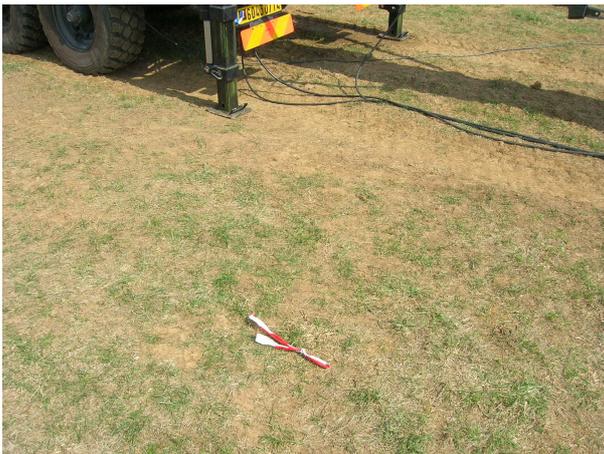
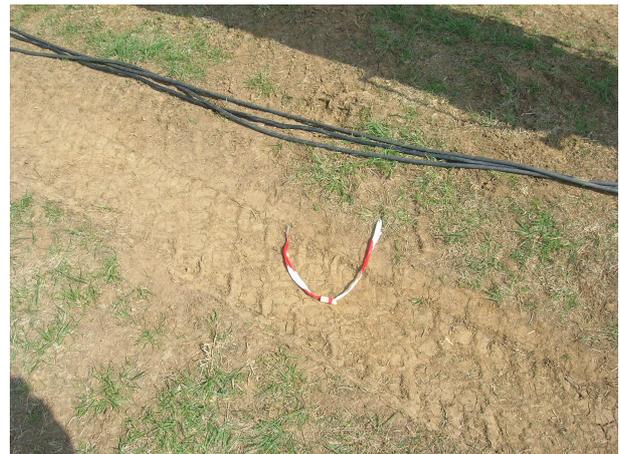
Positionnement au sol des débris d'hélice

Dix débris d'hélice ont été retrouvés au sol à l'arrière gauche du camion-lanceur, dans une zone de 2 à 3 mètres de diamètre. La position de 2 des débris est matérialisée ci-dessous par du ruban.

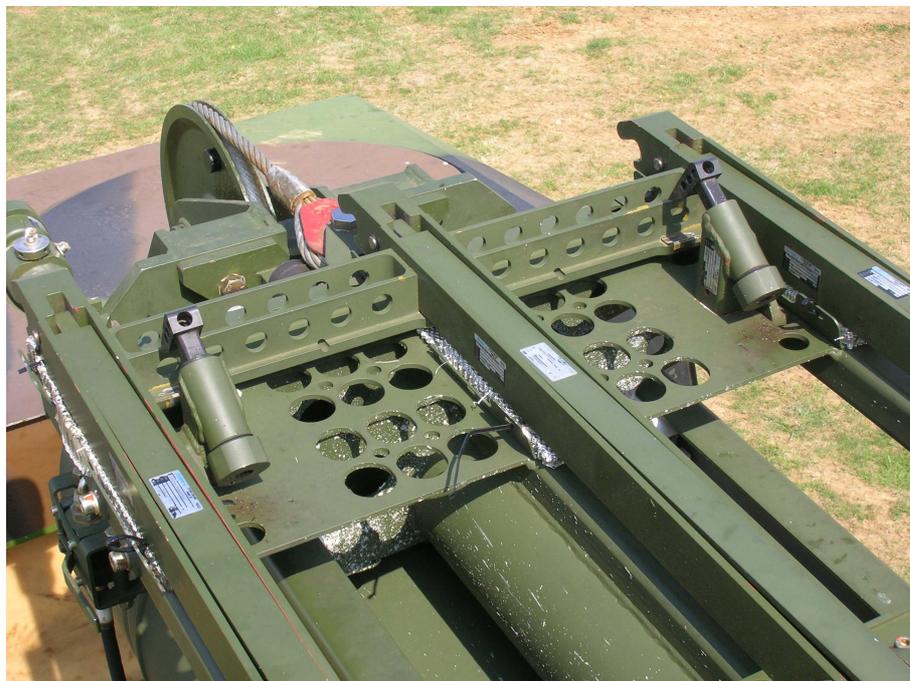
Position du bras 3 points après le tir

- Des constats effectués juste après le tir indiquent que le bras 3 points était correctement rabattu et verrouillé,
- la cage de protection hélice ne présente pas de trace de choc,
- la manivelle du treuil ne présente pas de trace de choc ; le crochet d'attache du câble de treuil est endommagé (légèrement ouvert).

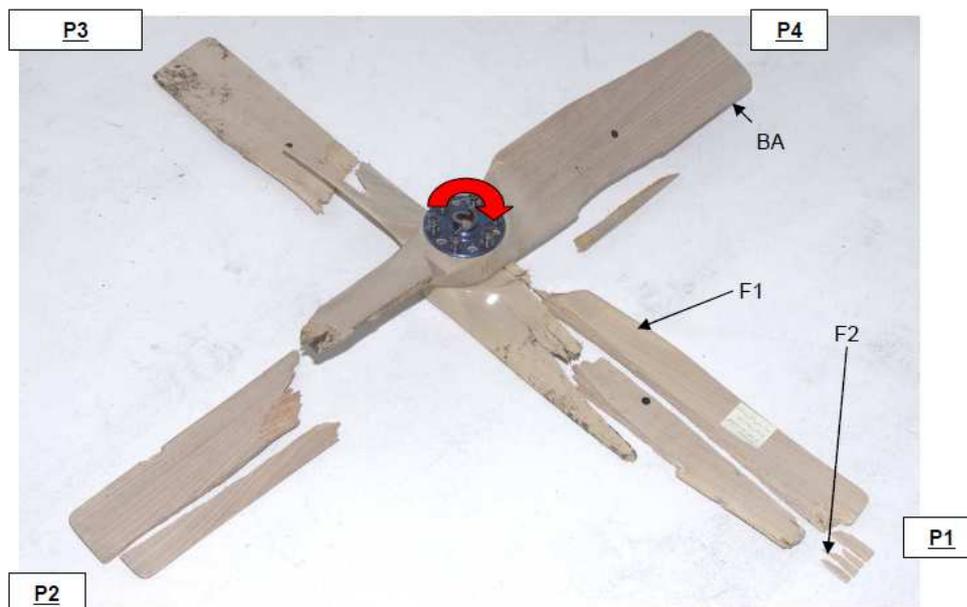
Reconstitution des hélices VA F-309

Vue de l'hélice côté intrados (ou face arrière VA)

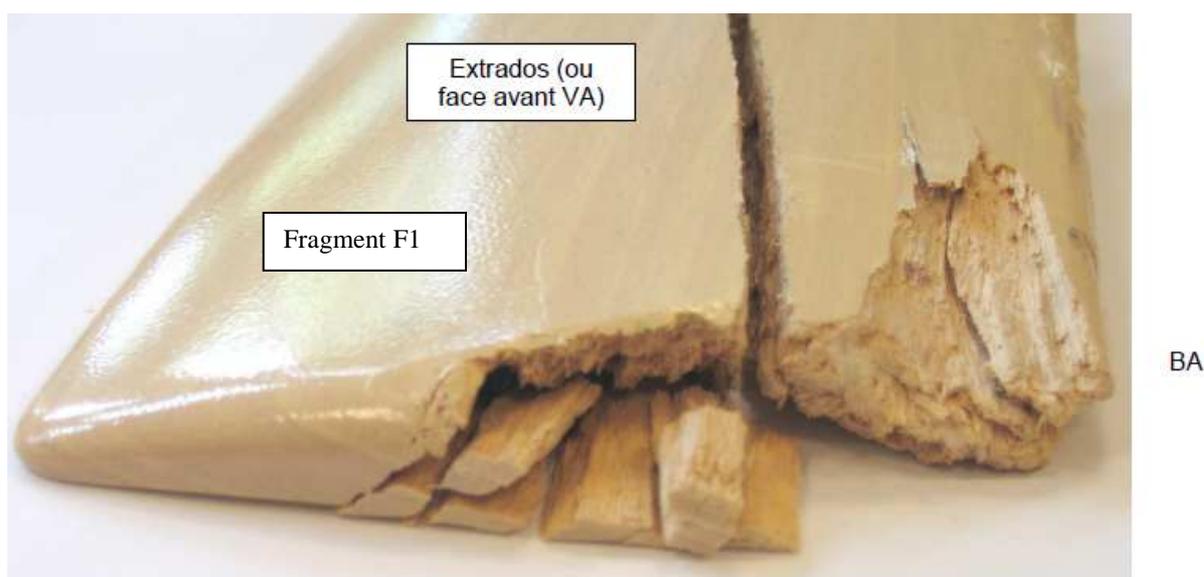
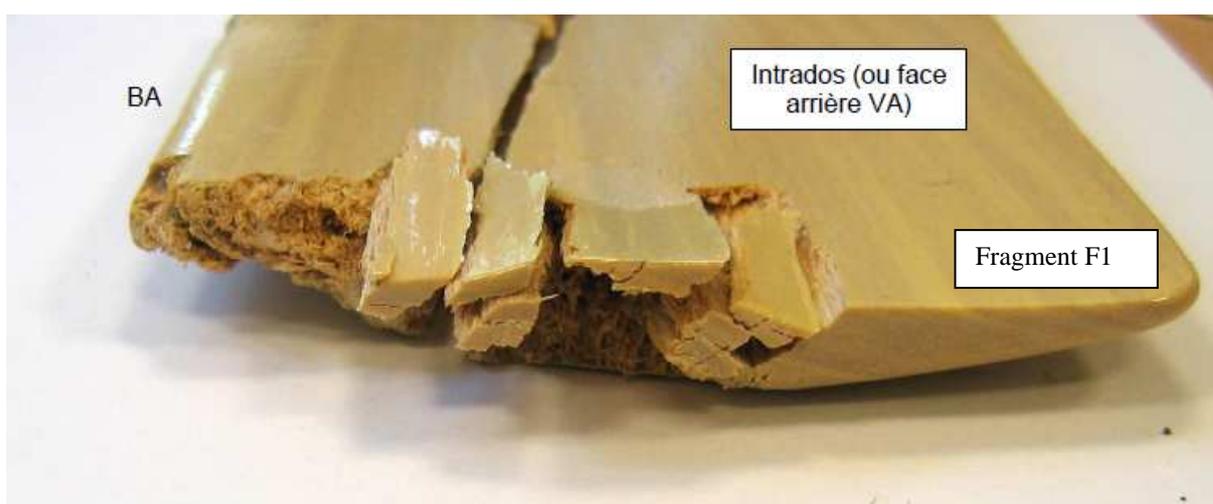
La reconstitution de la pale montre que cet écrasement, identifié clairement sur le fragment éjecté, se situe dans la continuité de la rupture du fragment voisin, où les fibres sont également écrasées : ceci démontre que ce choc est à l'origine de la rupture et non pas consécutif à l'éjection du fragment.

Les fragments manquants orientés vers l'extrados ont vraisemblablement été pulvérisés en fragments minuscules.

Reconstitution de l'extrémité de pale P1 (vue côté extrados)

Reconstitution de l'extrémité de pale P1 (vue côté intrados)

La rupture d'une des 2 pales de l'hélice avant en rotation est la conséquence immédiate d'un choc subi sur l'extrados en extrémité de pale, dans le sens d'avancement du VA.

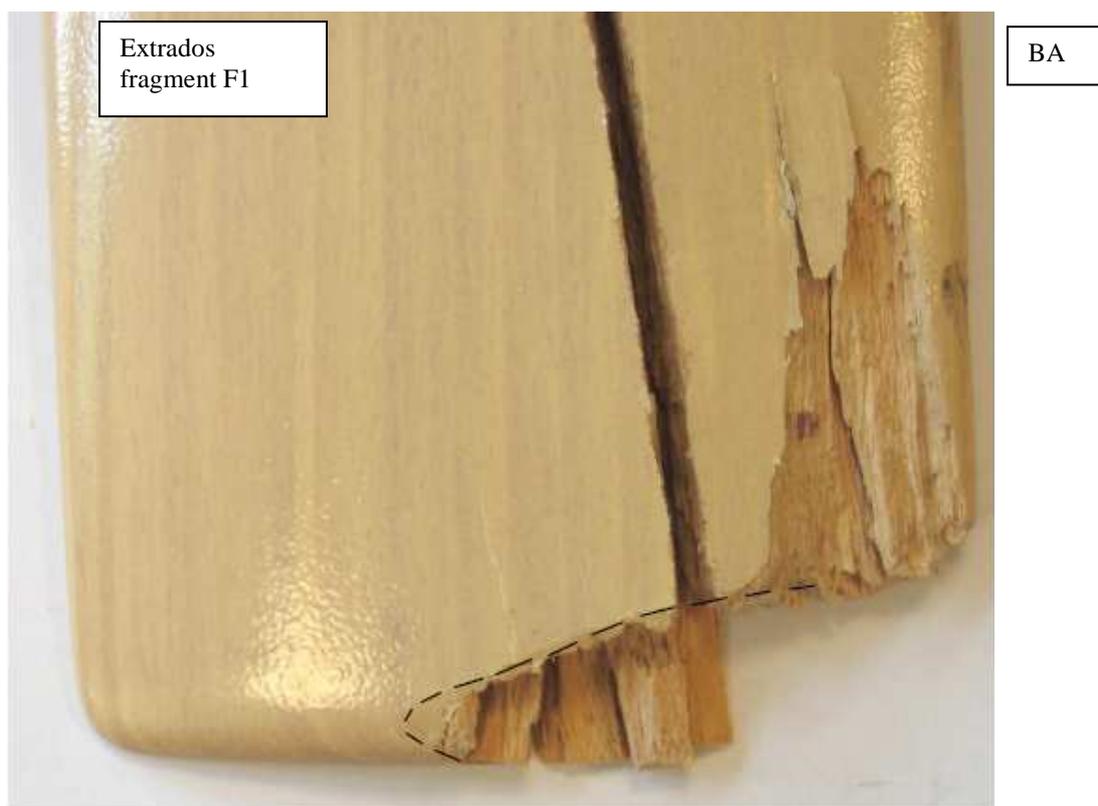
Pale P1 : zone de déformation des fibres en extrémité de pale

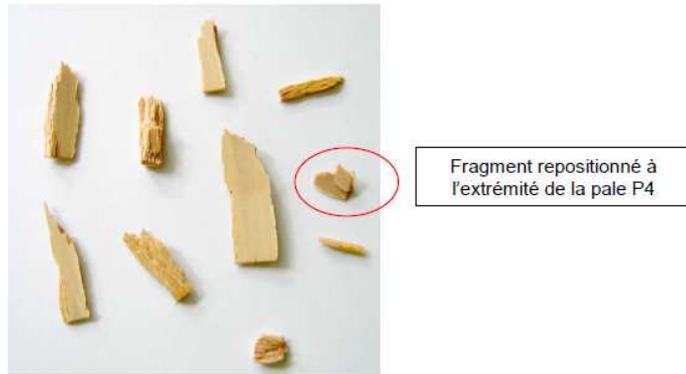
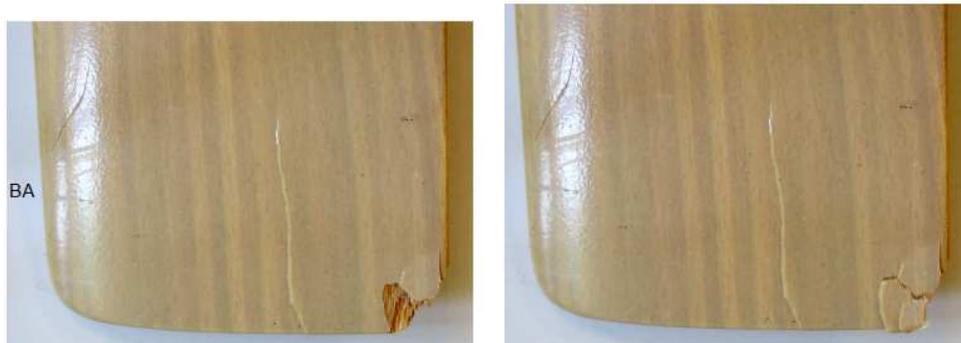
Un des dix petits débris provient de l'extrémité de la pale P4 (pale de l'hélice arrière venant après la pale P1 dans le sens de rotation).

Cette pale est fissurée dans sa longueur, de façon similaire à la pale P1 ; le bord de fuite est légèrement déplacé vers l'arrière, à la suite du choc en extrémité de pale.

Les investigations n'ont pas permis de déterminer si cette pale a été choquée par un élément extérieur ou par le fragment F1 éjecté.

Cliché 33 : Fragment repositionné à l'extrémité de la pale

Débris positionné en extrémité de la pale P4

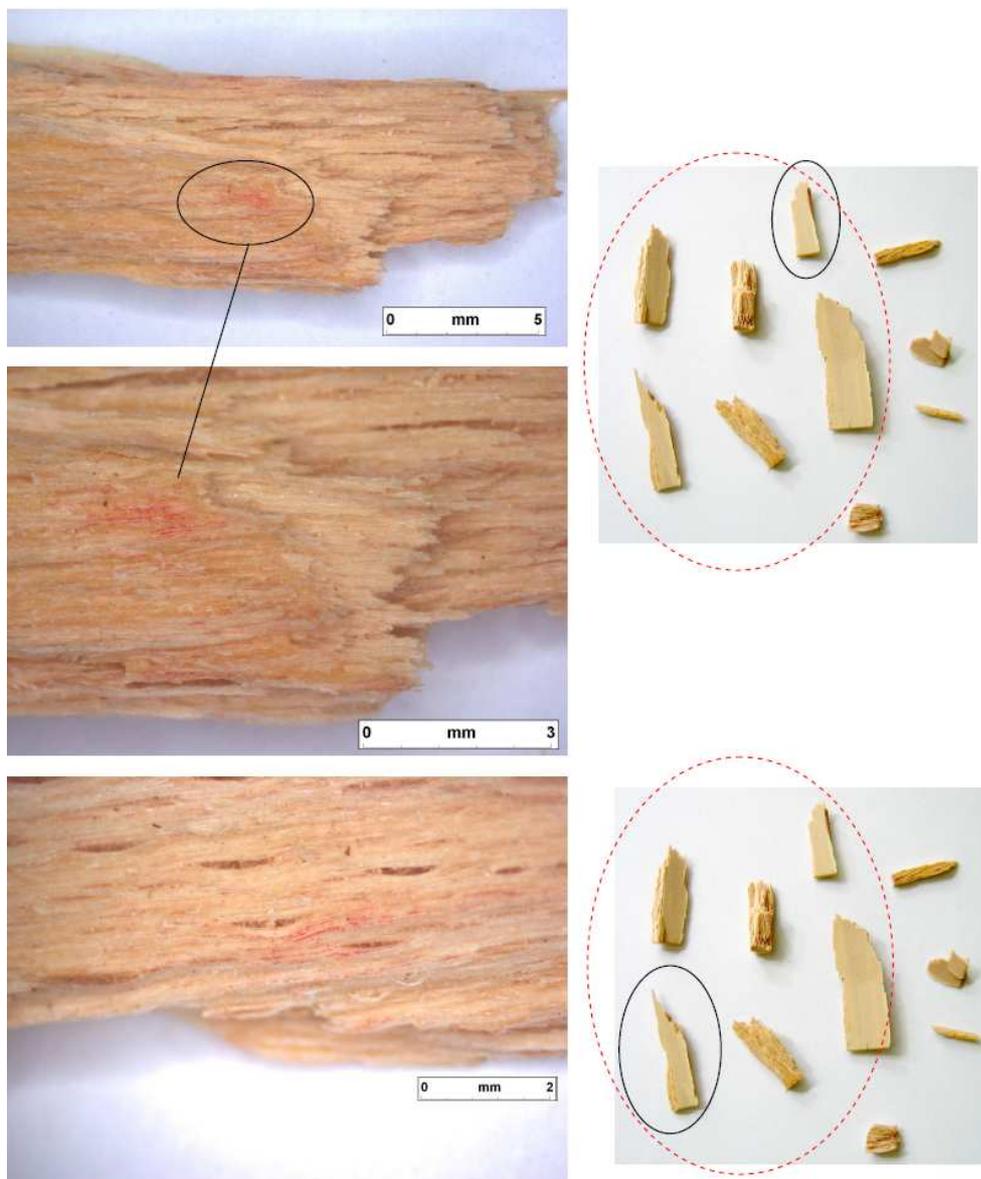
Un dépôt de couleur rouge est identifié sur deux des six fragments repositionnés et sur le fragment non repositionnés à l'extrémité de la pale P1.

Le spectre obtenu par analyse spectrométrique correspond à la combinaison de nitrate de cellulose et d'un pigment organique ; ces éléments peuvent être retrouvés dans certaines peintures ou plastiques.

Ce spectre a été comparé avec diverses matières (notamment diverses matières présentes sur le drone, le lanceur et sur de l'outillage) sans être identifié.

Clichés 22 à 26 : Coloration rouge identifiée sur les fragments de bois repositionnés à l'extrémité de la pale
(en pointillés rouge : fragments repositionnés à l'extrémité de la pale P1)

Coloration rouge identifiée sur les débris en extrémité de pale P1

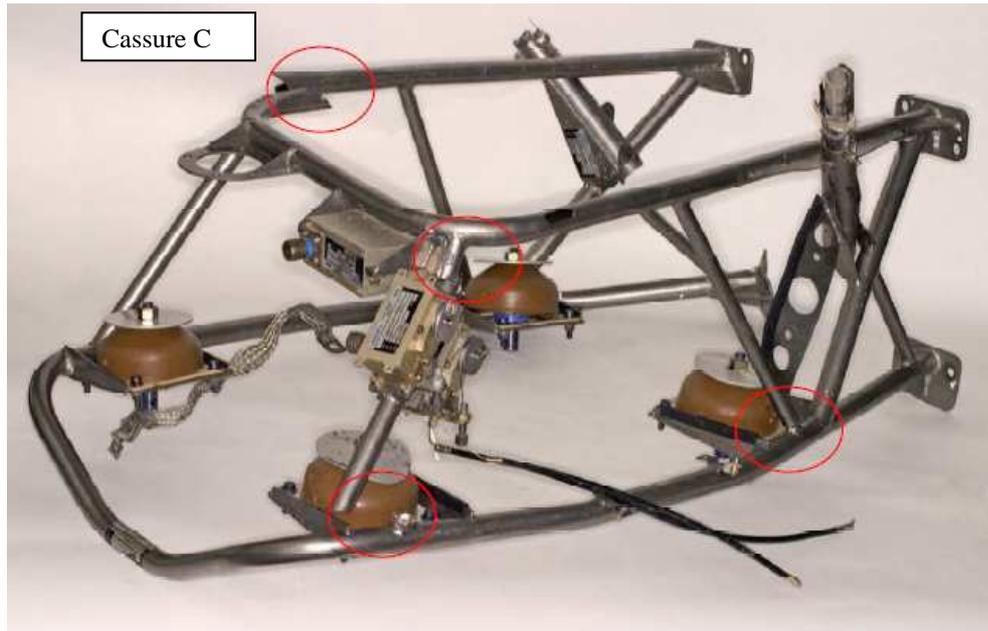
- Le bâti moteur est rompu en 6 points et déformé vers la droite (VA vu de l'arrière) ; la cassure repérée C (point supérieur côté gauche) présente un faciès lisse avec des marquages caractéristiques d'une fissuration en fatigue très rapide ; les autres cassures ont un faciès de rupture en statique,

Multiples ruptures du bâti moteur : identification cassure C

Le balourd généré par la perte du morceau de pale induit de fortes vibrations qui provoquent des ruptures du bâti moteur et, 11 minutes après le catapultage, la rupture du câble de commande des gaz. Instantanément, le rappel mécanique de la commande des papillons des carburateurs provoque l'arrêt du moteur.

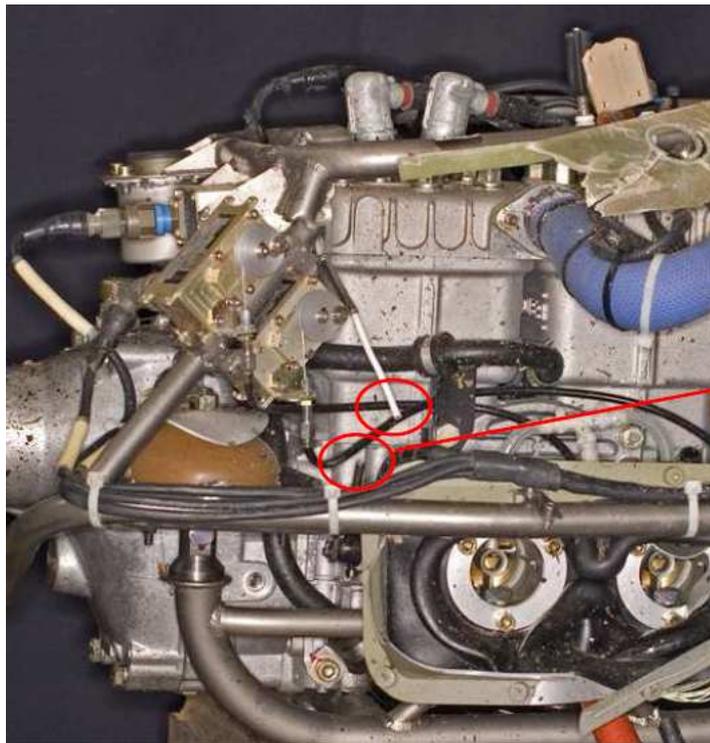
- Par conception, ces papillons sont ramenés par ressort en position fermé en cas de rupture de la commande, ce qui provoque l'arrêt du moteur,
- Le moteur ne présente pas d'endommagement interne,

Rupture commande des gaz

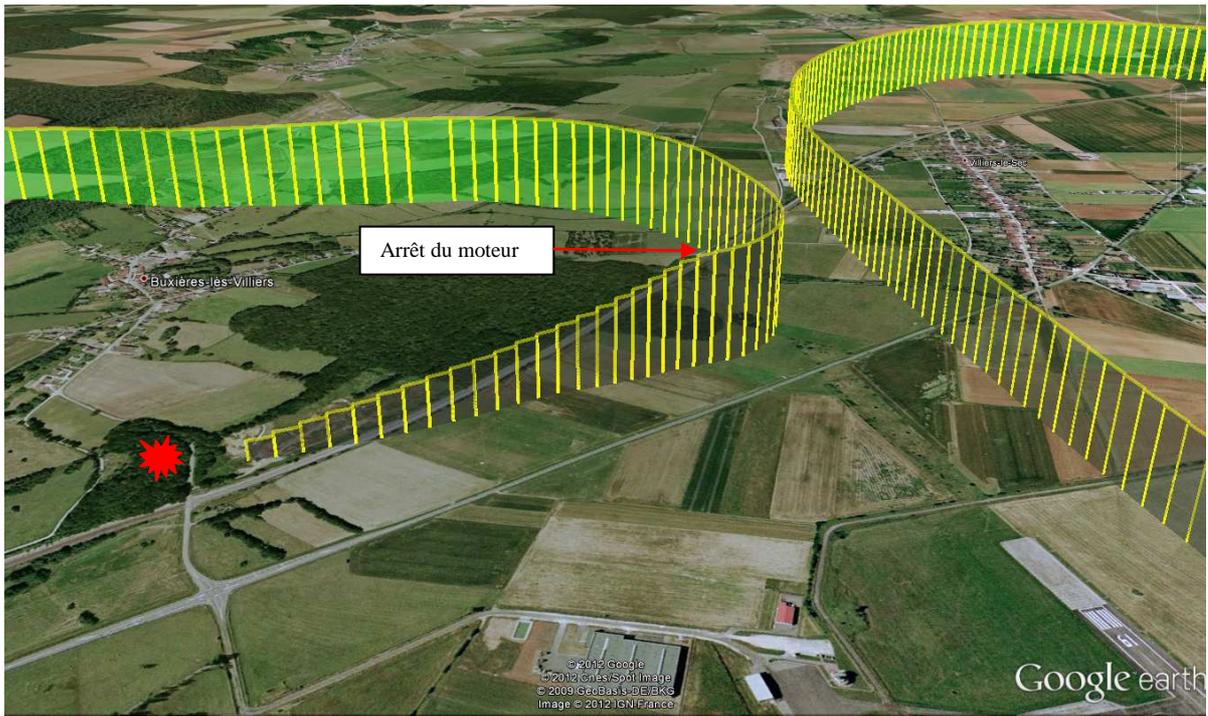
Position du drone lors de l'arrêt moteur : impact dans le bois de Buxières
