RAPPORT FINAL D'ENQUÊTE TECHNIQUE

BEAD-air-A-2010-004-A

Date de l'événement	08 avril 2010
Lieu	Commune de Gidy – 45 (Loiret)
Type d'appareil	Mirage F1 CT
Immatriculation	N° 233 – FUHQT
Organisme	Armée de l'air – Commandement des forces aériennes
Unité	Escadron de reconnaissance 02. 033 « Savoie »

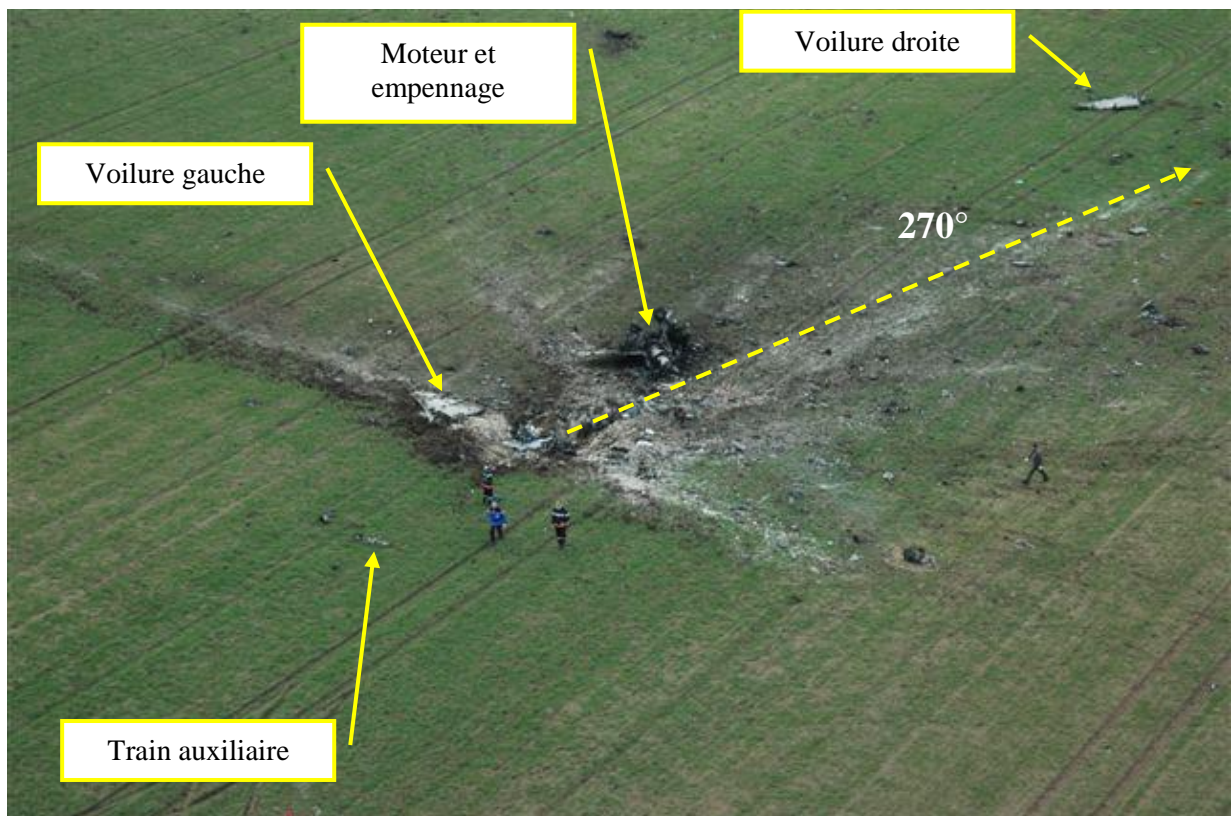
Point d'impact, débris principaux, et axe moyen de dispersion

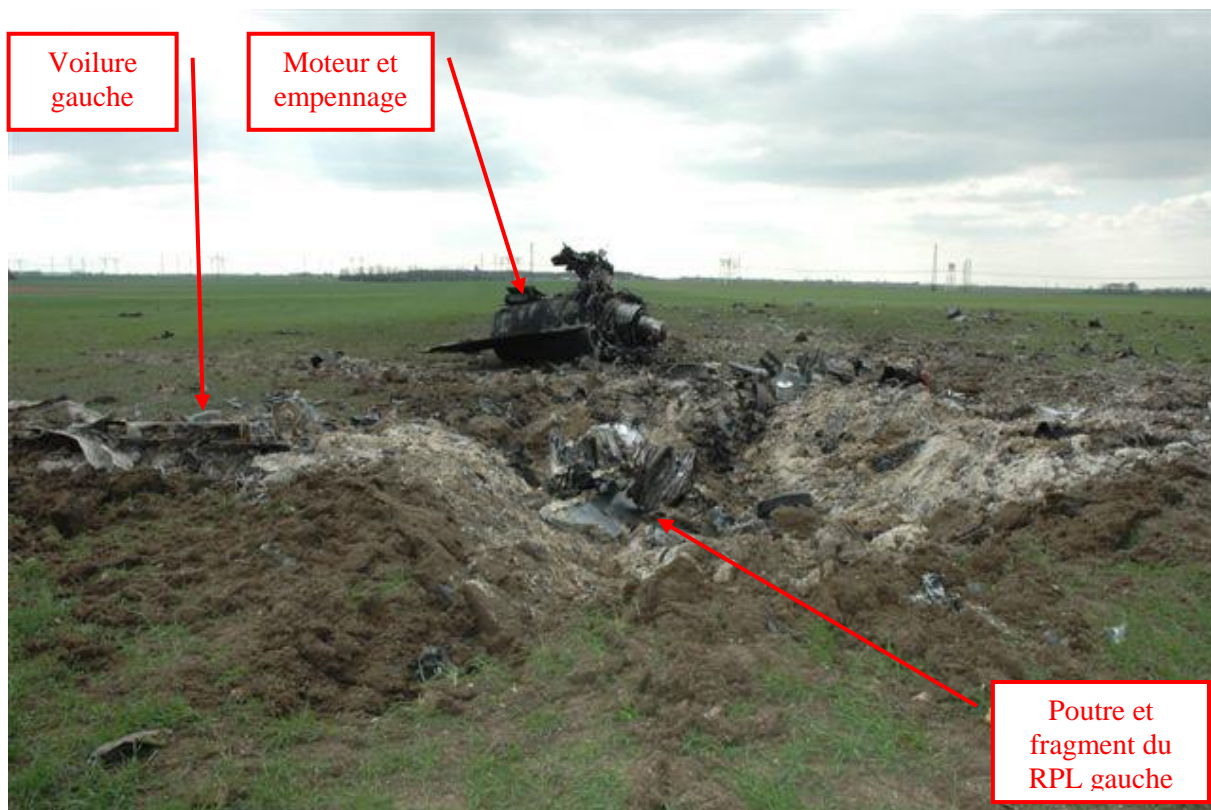
La physionomie d'ensemble du site témoigne d'une assiette importante à piquer et d'une inclinaison à gauche de l'appareil lors de l'impact.

Aspect du cratère d'impact, vu selon l'axe d'arrivée de l'appareil

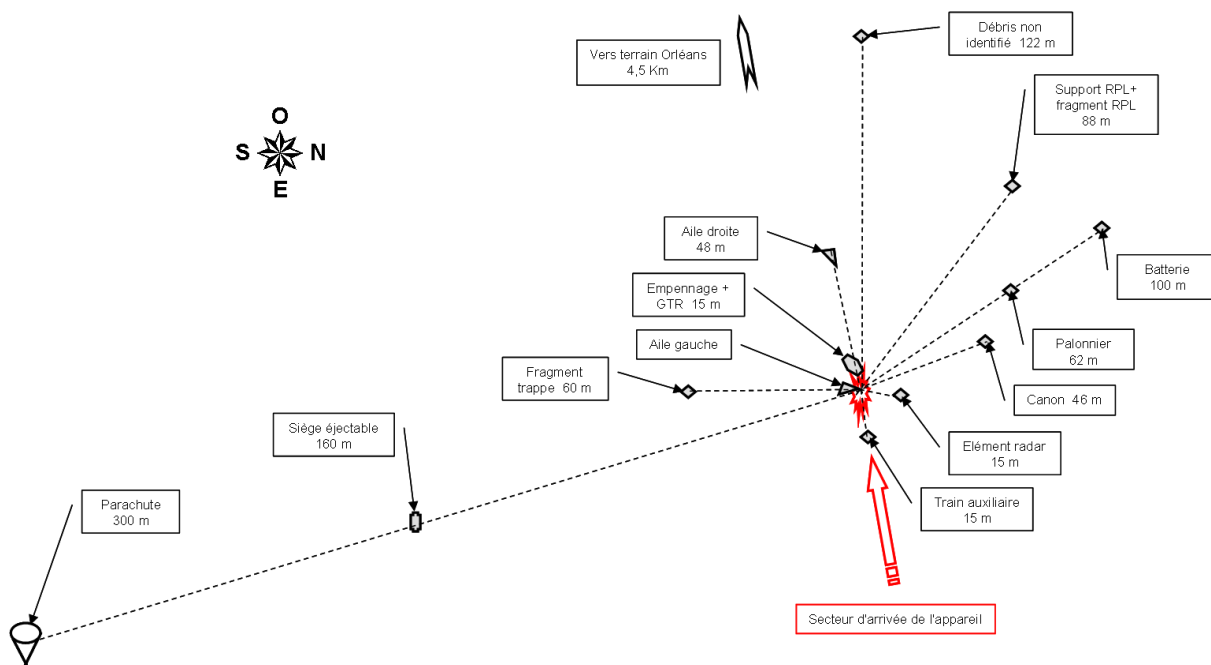
Répartition des principaux débris et positions du siège et du parachute

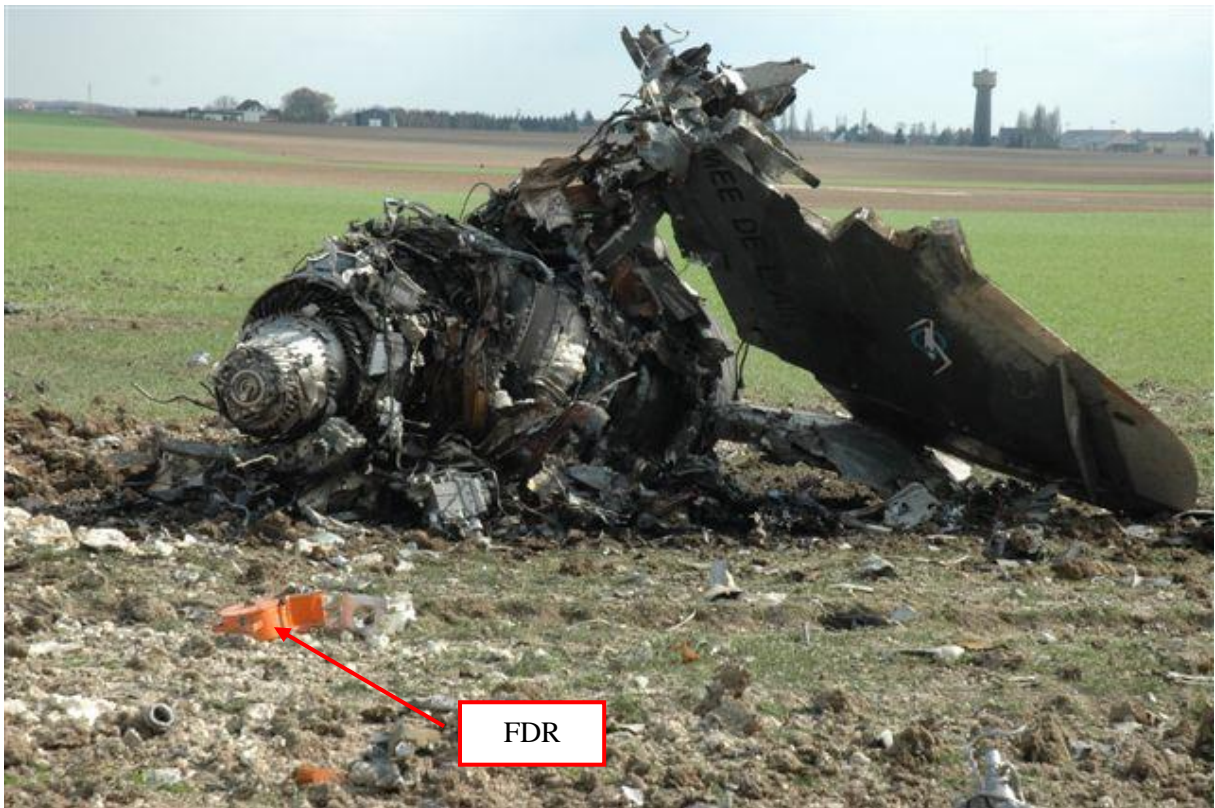
Il est constitué par la partie arrière du fuselage, des cadres 36 à 41, et comprend le moteur ainsi que les restes de l'empennage. L'ensemble porte des traces d'incendie postérieures au crash.

- Le réacteur a été comprimé dans le sens de la longueur avec une flexion prononcée en « S » inversé à gauche en référence à l'axe de la cellule. Le micro-turbo est absent. Les aubes visibles des étages du compresseur sont déformées en rotation. La tuyère est ouverte. Le parachute frein a été expulsé et brûlé après l'impact, lors du rebond de la partie arrière.
- Les servocommandes de profondeur portent des traces d'incendie mais elles ont été relativement préservées des effets mécaniques de l'impact. Le corps de la servocommande de profondeur droite est maculé de liquide hydraulique.
- Les servocommandes de direction, préservées, ne présentent pas d'indice de fuite hydraulique.

Ensemble moteur et empennage arrière, et FDR

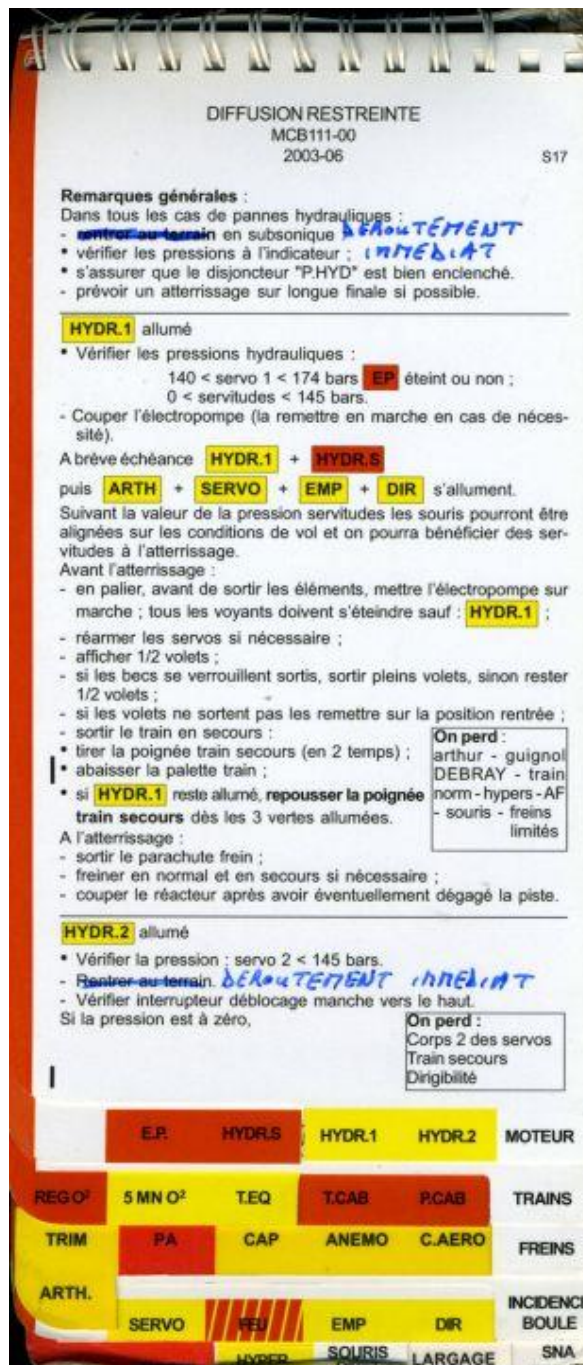
En préambule des actions communes à faire dans tous les cas de pannes hydrauliques, ainsi que dans le cas de panne **HYDR2**, l'item « rentrer au terrain », est rayé et remplacé de manière manuscrite par « déroutement immédiat ». Cette modification, décidée et formalisée en 2004 au niveau du commandement d'emploi, a été réalisée sur les mémentos par les cellules SV des unités.

Mémento partiellement modifié

L'exécution de modifications par les unités, en particulier de manière manuscrite, peut induire le risque de perte de standardisation de la documentation équipage.

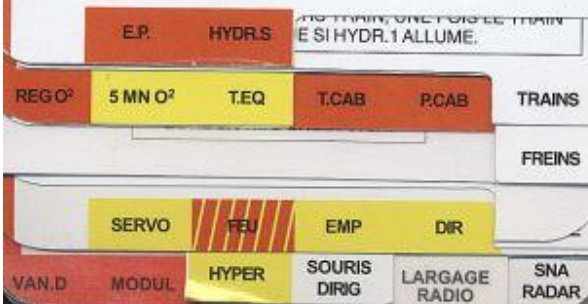
S19: onglet procédures **EP** et **HYDRS**

L'onglet correspondant²¹ (section S19) renvoie à la procédure **HYDR1**, située sur une autre page (onglet **HYDR1**; **HYDR2**), ce qui nécessite de manipuler le mémento dans les conditions décrites supra.

Bien que répondant à la multiplicité des cas de pannes hydrauliques possibles, cette présentation à « tiroirs » n'est pas exploitable rapidement dans une situation dynamique et dégradée (traitement d'une panne en pilotage manuel sur monoplace et en IMC).

Renvoi vers la procédure **HYDR1** à l'onglet précédent en S17.

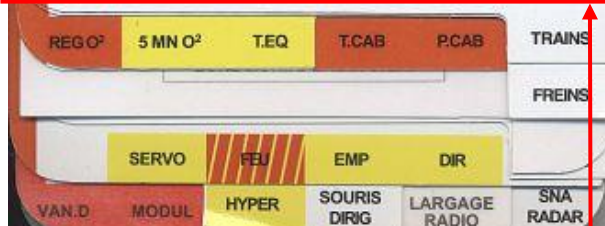
S 21: onglet problèmes de trains

Mention de repousser la poignée secours train en cas d'exception **HYDR1**

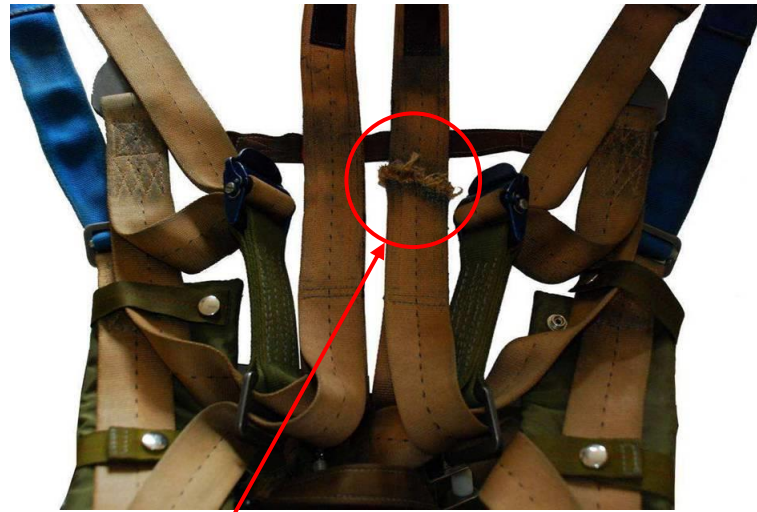
Lors de l'examen du harnais parachute, il a été constaté la rupture de l'élévateur arrière droit, expliquant probablement l'impossibilité pour le pilote de résoudre le vrillage des suspentes et d'orienter sa voilure durant la descente (planche photos en annexe 4).

Les conclusions de l'expertise révèlent des traces d'échauffement important et localisé à l'endroit de la rupture, et une rupture de la sangle de l'élévateur en deçà de ses caractéristiques mécaniques initiales.

Localisation de la rupture de l'élevateur arrière droit

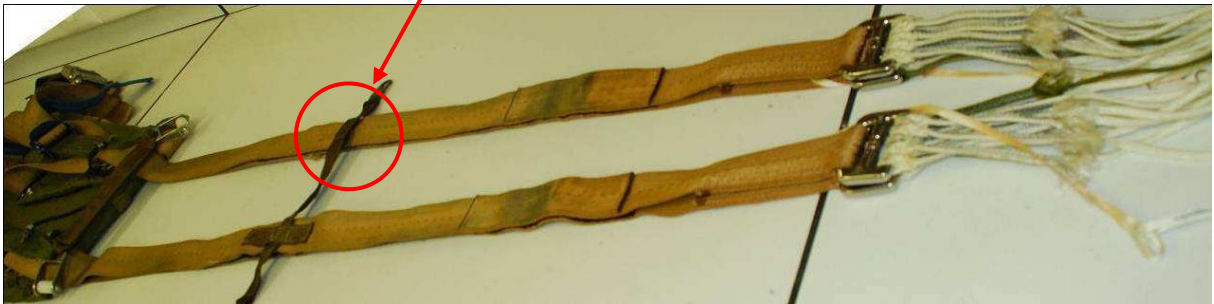
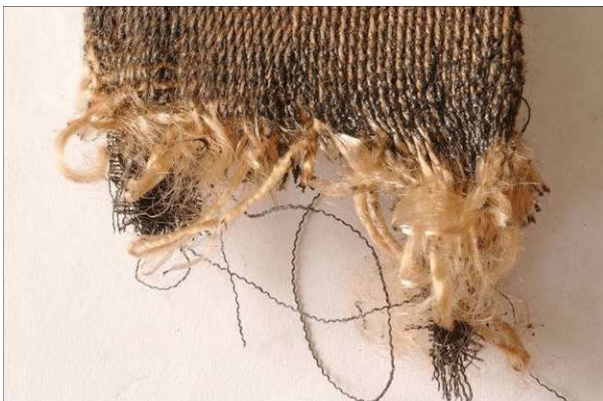
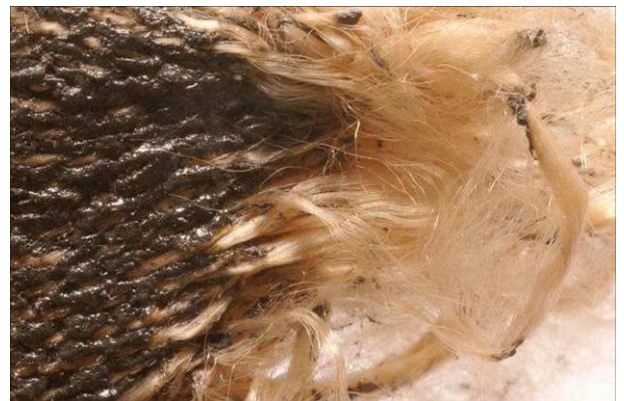
La cause précise de cet échauffement demeure indéterminée.

Aspect des fibres textiles échauffées à l'endroit de la rupture

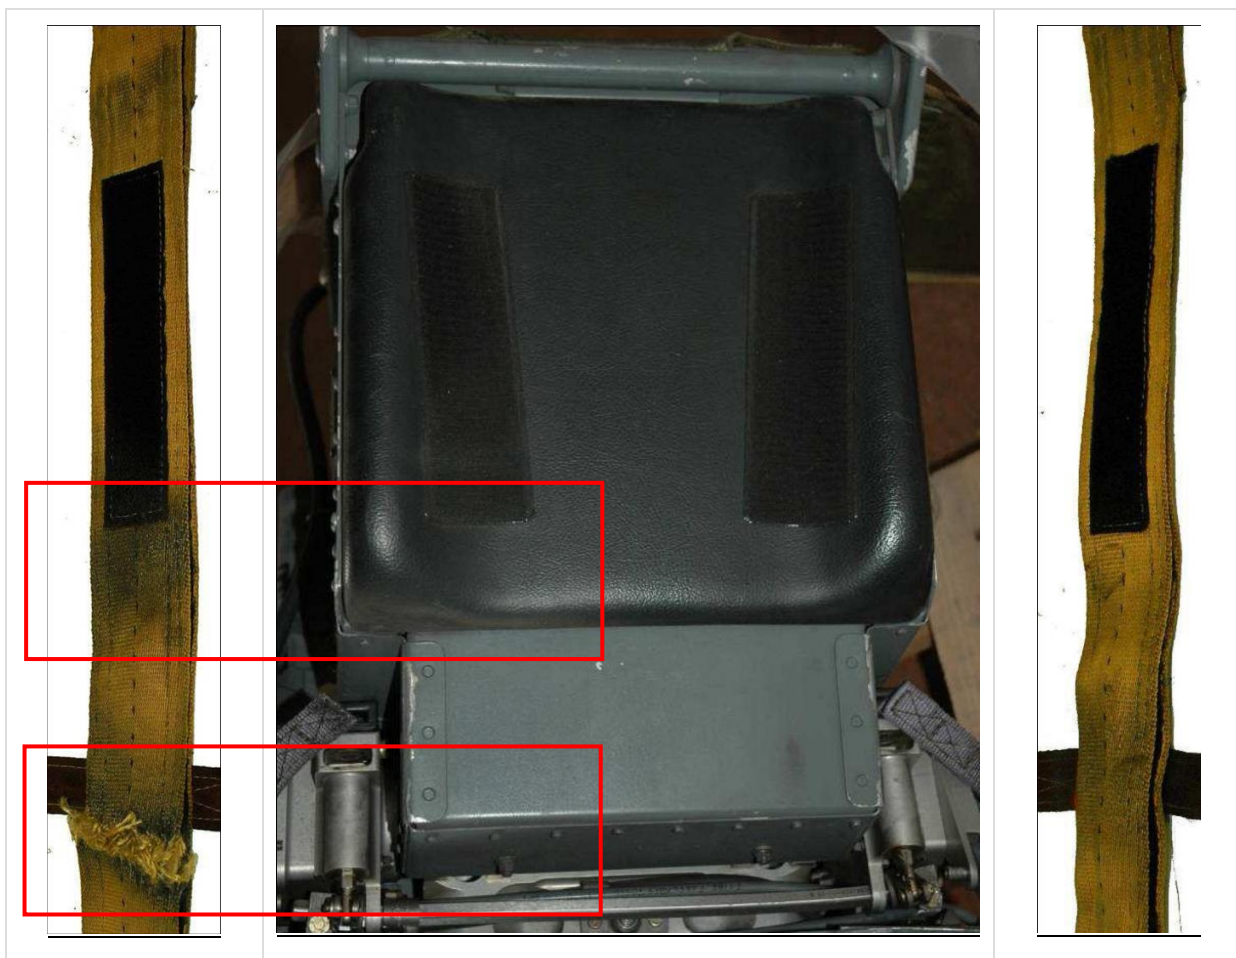
Des traces d'échauffement visibles sur l'appui-tête dans la zone de rupture attestent que les sangles étaient solidaires et en place sur l'appui-tête du siège.

Correspondance sur l'appui-tête d'un siège des zones noires observées sur l'élévateur ARD et de la rupture et aspect comparatif de l'élévateur ARG

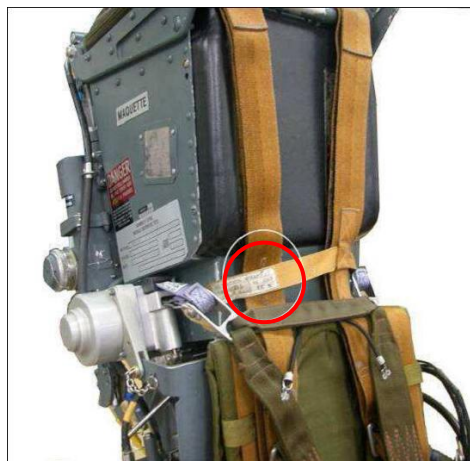
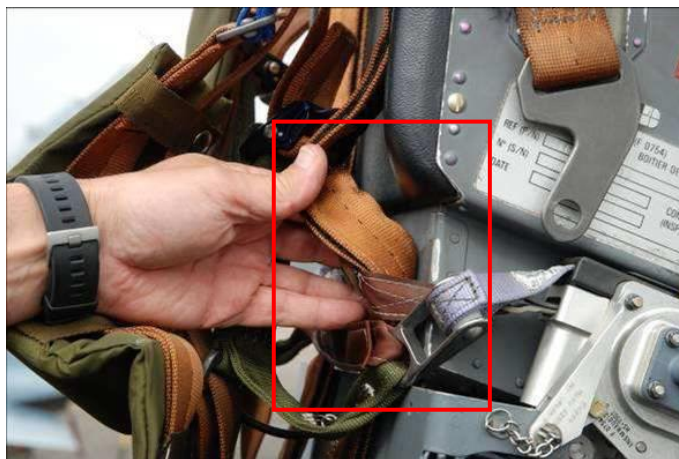
Positionnement du harnais sur siège MK10 et zone de rupture : aspect d'une sangle d'élévateur d'un harnais de 2008 et de la sangle de maintien
