Bureau enquêtes accidents pour la sécurité de l'aéronautique d'État

Rapport d'enquête de sécurité

I-2016-15-A

Date de l'évènement	24 octobre 2016
Lieu	Aéroport international de Malte
Type d'appareil	SA227 AT – Merlin IV C
Organisme	CAE Aviation

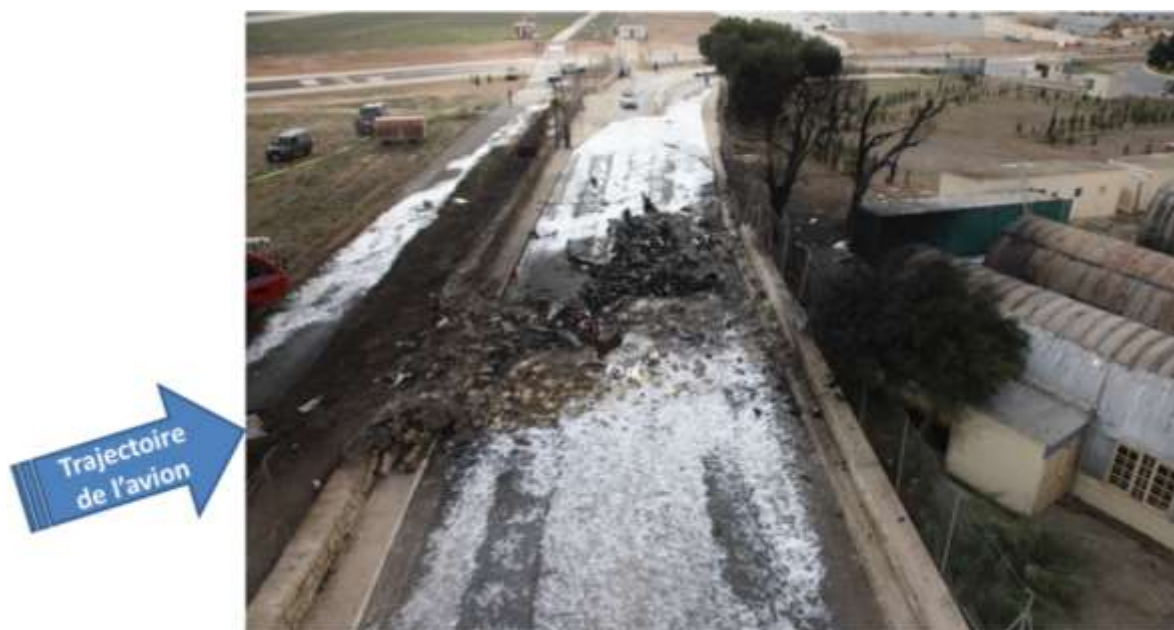
Figure 2 : dommages au mur d'enceinte, à la route et aux bâtiments environnants

La zone d'impact se situe au niveau du mur d'enceinte de l'aéroport. Le mur d'enceinte et le grillage associé sont détruits ou endommagés sur une vingtaine de mètres environ. La route extérieure et le mur de l'autre côté de la route sont endommagés sur moins d'une trentaine de mètres. Trois bâtiments situés de l'autre côté de la route sont partiellement endommagés ou portent des traces de l'incendie qui s'est déclaré au sol. Les arbres environnants ont partiellement brûlé (cf. figure 2).

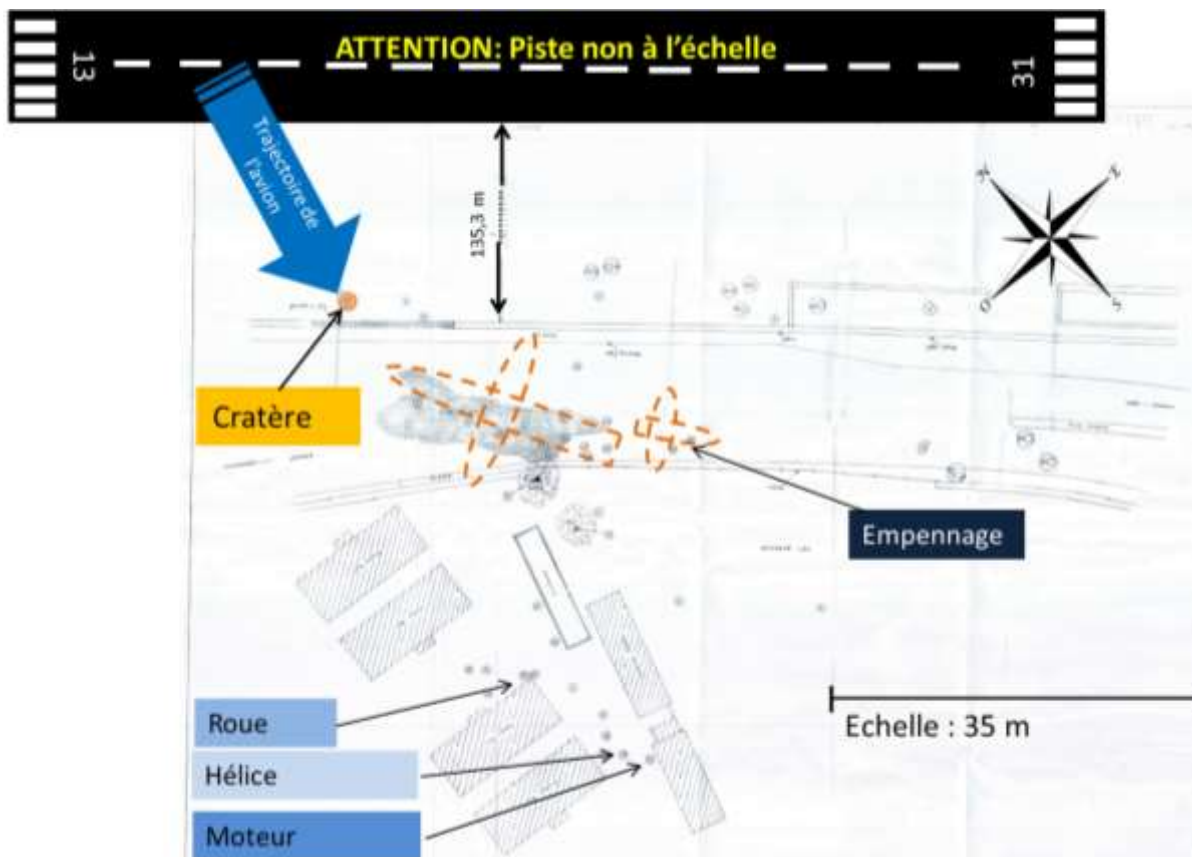
Figure 3 : planche de la zone d'accident

L'élément principal de l'épave se situe sur la route longeant la clôture de l'aéroport. Il est orienté au cap 350°.

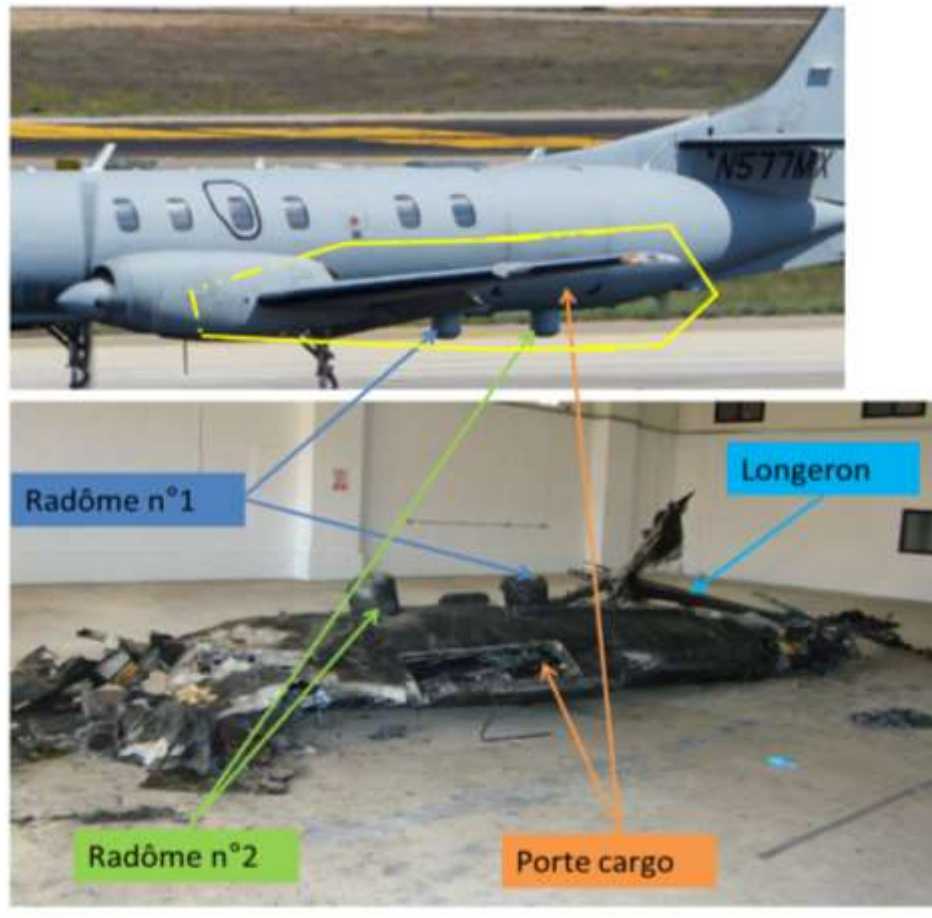
Figure 4 : partie restante du fuselage

Concernant le fuselage, seule la partie inférieure en arrière du longeron de l'aile reste encore d'un seul tenant.

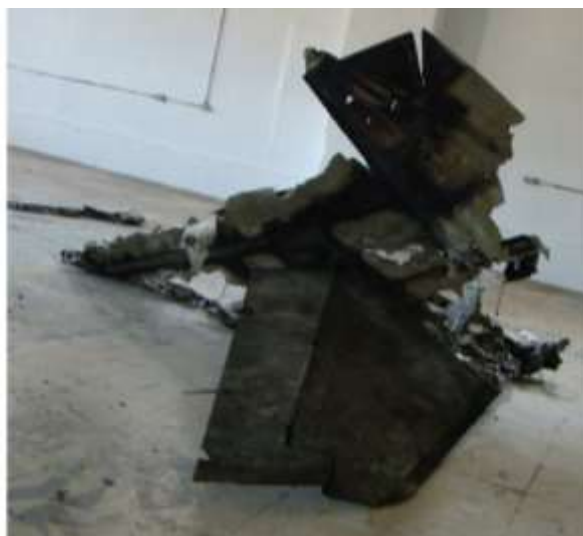
Figure 5 : empennage (posé à l'envers)

L'empennage était encore relié au fuselage par les câbles de commandes de vol sur la zone de l'accident. Pour des modalités de transport, il a été séparé du fuselage après coupure des câbles. L'empennage a été endommagé par l'incendie.

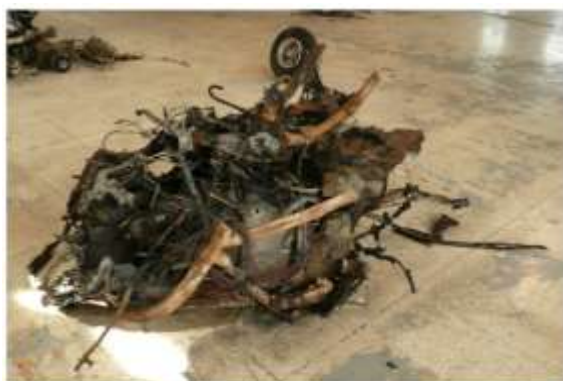
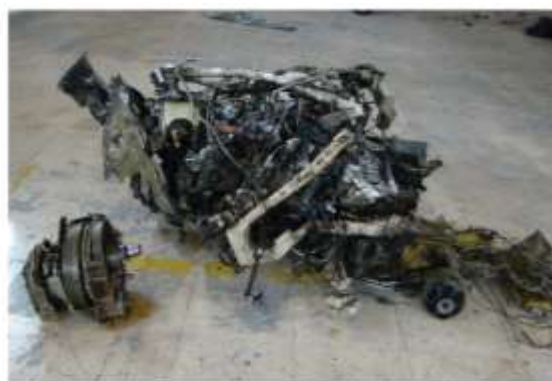
Figure 6 : moteurs

Les deux moteurs sont séparés de la cellule.

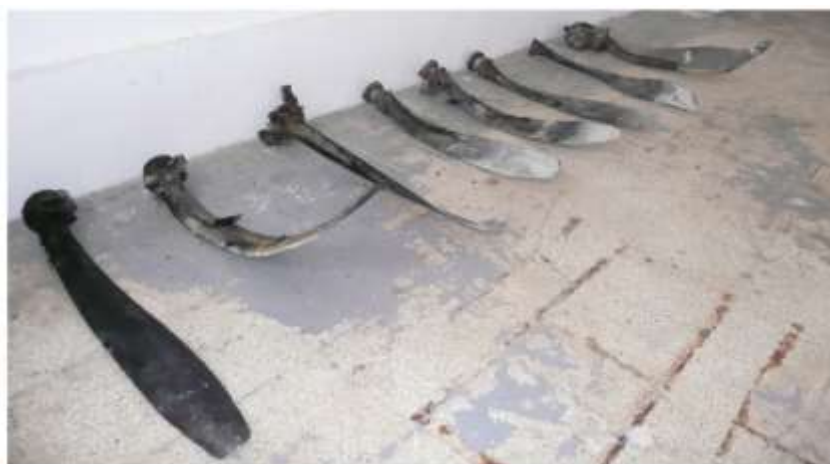
Figure 7 : pales des deux hélices quadripales

Les huit pales des deux hélices quadripales sont retrouvées séparées.

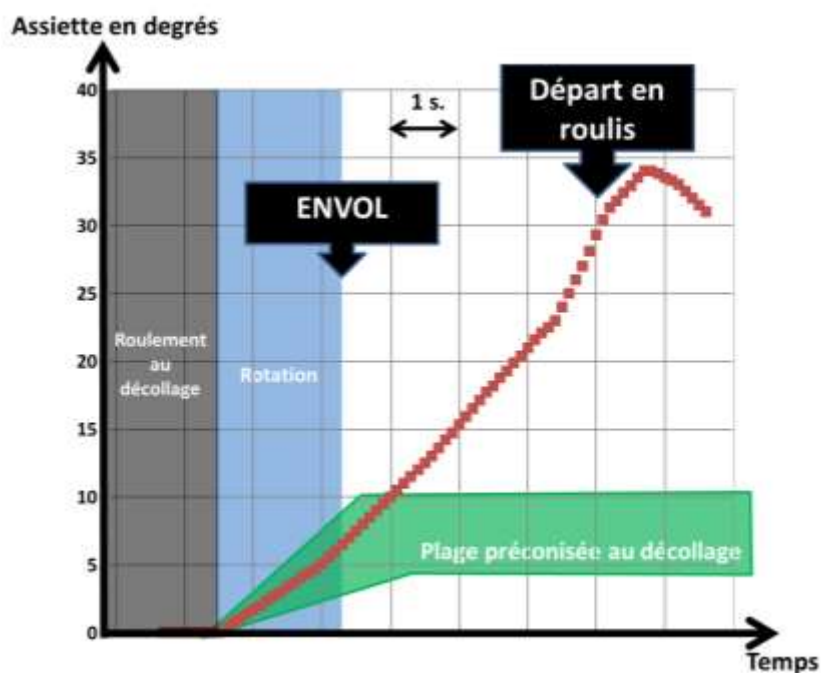
Figure 12 : évolution de l'assiette entre la rotation et le départ en roulis (assiette calculée image par image)

L'analyse de l'assiette montre qu'elle augmente de façon continue depuis la rotation (cf. figure 12). La prise d'assiette avant l'envol est normale puis elle augmente continuellement jusqu'au départ en roulis. On constate qu'un écart est déjà installé moins d'une seconde après l'envol, soit peu de temps après que le pilote a manœuvré la commande de profondeur pour la prise d'assiette.

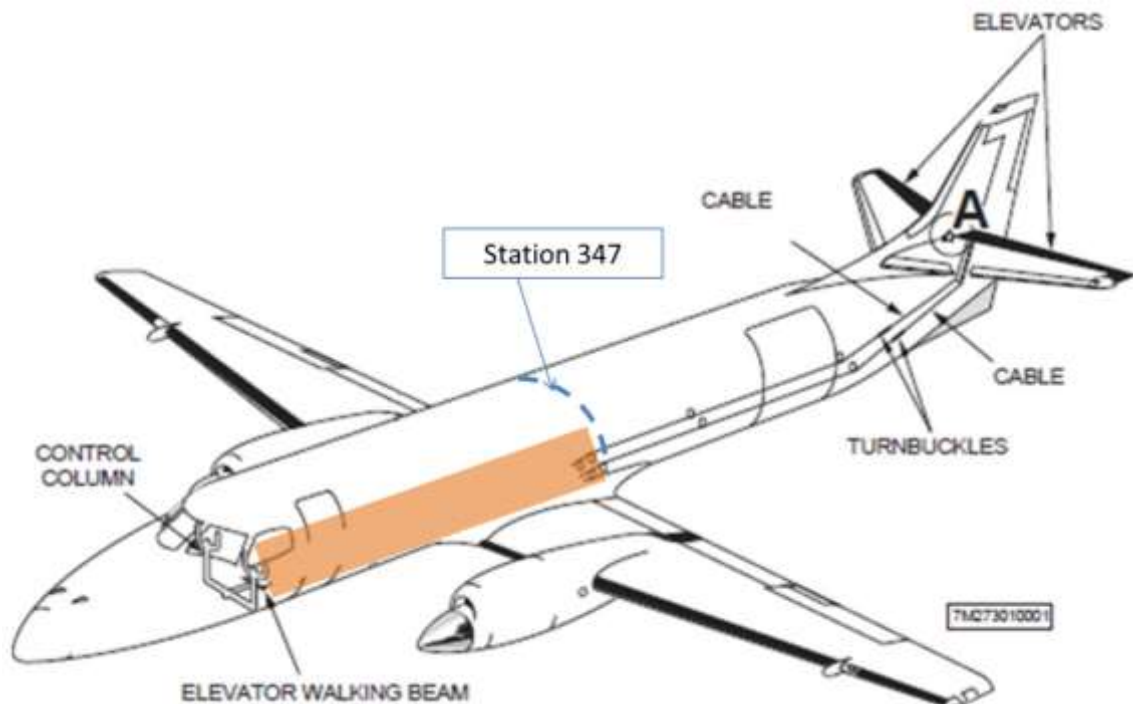
Figure 20 : illustration de la zone absente et non reconstituée de la commande de profondeur (couleur orange)

- la zone orange dans la figure 20 (débutant en arrière de l'« *elevator walking beam* » jusqu'à la station 347 de l'avion) désigne la partie absente qui n'a pas pu être reconstituée. Elle correspond à une zone modifiée pour l'aménagement des systèmes embarqués ;

- commande principale : sur les pièces expertisées (du manche pilote à la « *walking beam* » et de la station 347 jusqu'à la gouverne), aucun endommagement préexistant à l'impact n'a été identifié. Le système d'immobilisation au parking (« *gust lock* ») n'était pas enclenché. Aucun indice sur la position de la gouverne à l'impact n'a été identifié ;

La cause de cette défaillance serait localisée dans la zone de l'avion qui n'a pas pu être reconstituée.

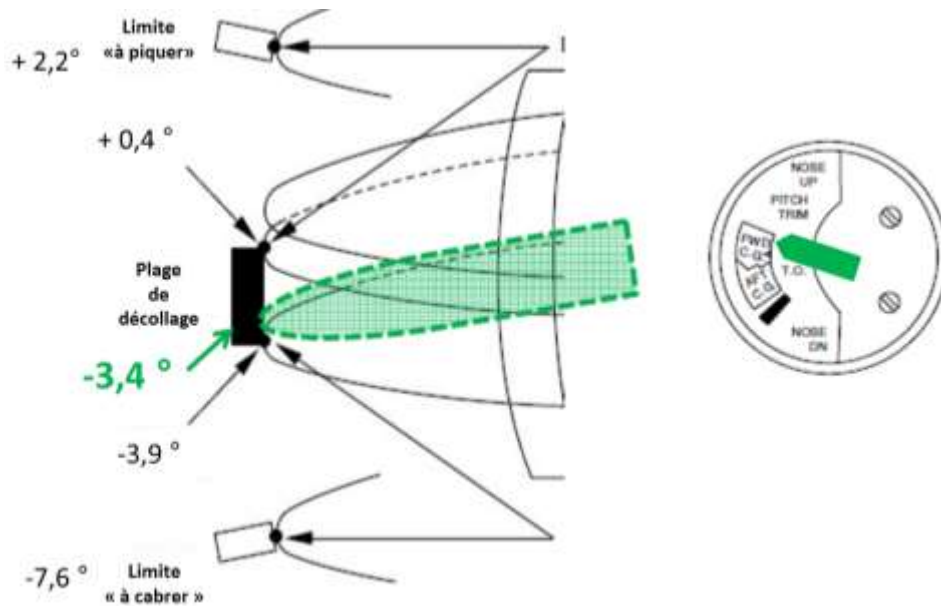
Figure 21 : illustration de la position du plan horizontal réglable et de sa représentation présumée sur l'indicateur en cabine

- position de réglage du trim : la position du plan horizontal réglable a été définie à partir du vérin du trim et correspond à $-3,4^\circ$. Au vu du centrage de l'avion au milieu de la plage autorisée de l'aéronef, ce réglage induit une tendance « à cabrer » à basse vitesse (cf. figure 21). La variation d'assiette constatée lors d'un décollage réalisé dans les mêmes conditions mais sans toucher à la profondeur après la rotation est de l'ordre de 10° d'assiette en trois secondes. Cette prise d'assiette est facilement contrôlable par une action au manche à piquer.

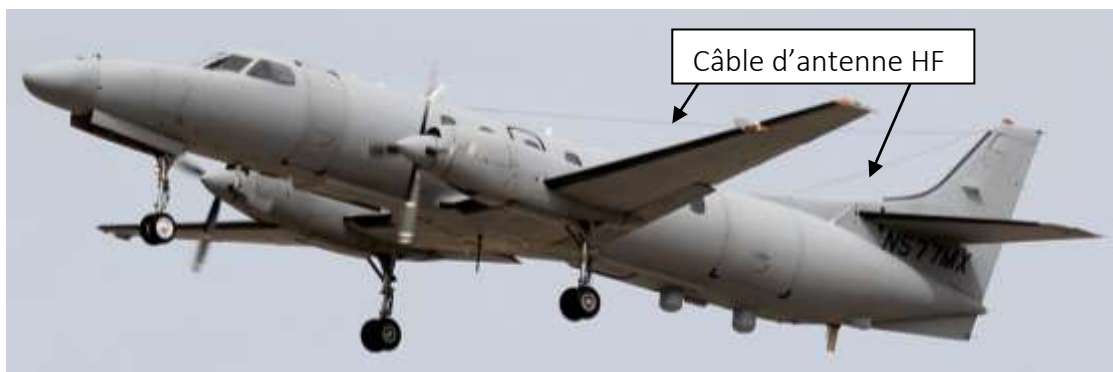
Figure 25 : positionnement du câble HF sur l'avion

Une rupture de l'antenne HF (constituée d'un câble installé au-dessus du fuselage) aurait pu survenir à la rotation et occasionner le blocage de la commande de profondeur dans le secteur « à cabrer » par son enroulement autour de la gouverne.

L'hypothèse selon laquelle une rupture de l'antenne HF serait à l'origine de l'accident est improbable.

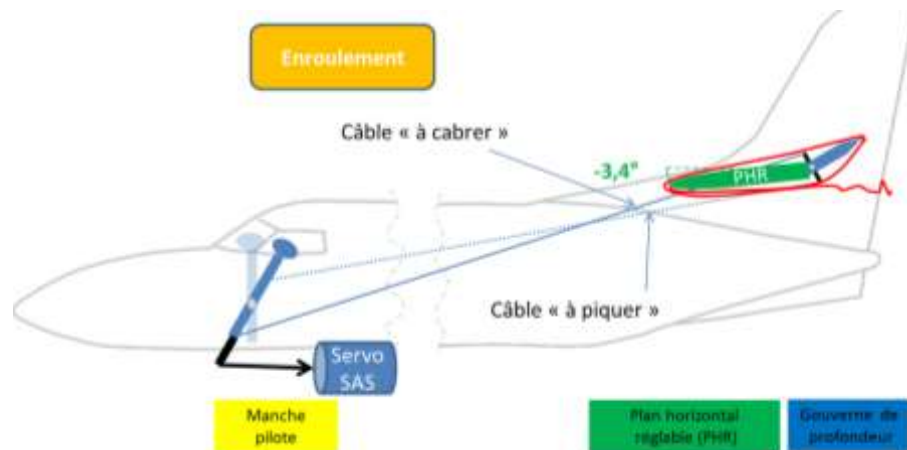
Figure 26 : schématisation de l'enroulement du câble autour de la gouverne de profondeur

Le câble se serait probablement enroulé préférentiellement du côté droit en raison du sens de rotation des hélices. Ce scénario peut être illustré par le rapport d'accident édité par le BEA survenu le 7 août 1998 à Royan (cf. annexe 7), sous réserve de substituer le blocage « à piquer » par un blocage « à cabrer ».

Le blocage de la gouverne de profondeur n'aurait pas pu être contré au manche. Toute action au manche n'aurait eu aucun effet et l'assiette de l'avion aurait continué d'augmenter.
