Bureau enquêtes accidents défense air

RAPPORT

BEAD-air A-2016-011-I

Type d'appareil AS 555 AN Fennec

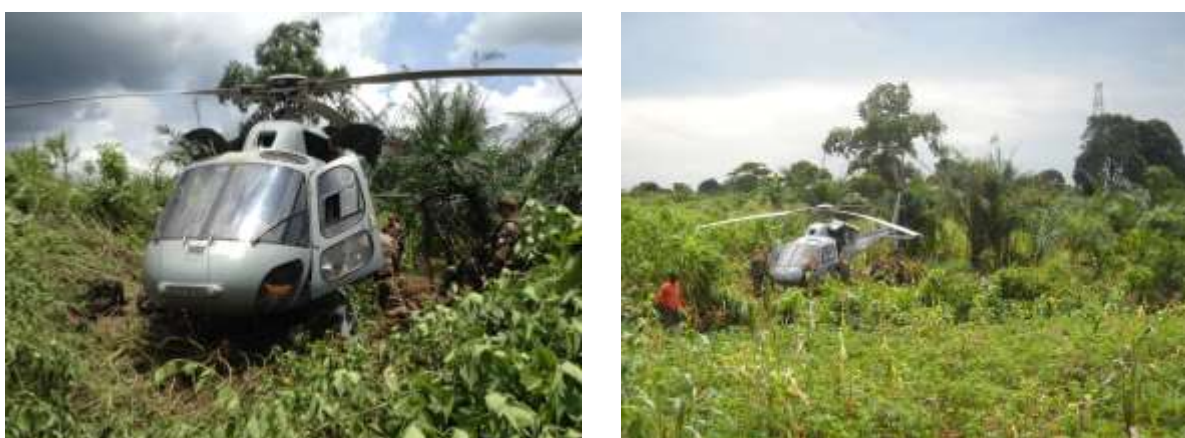
Figure 2 : vues du lieu de poser

L'appareil est posé à proximité d'arbres. Au moment de l'évènement, le sol est humide et meuble.

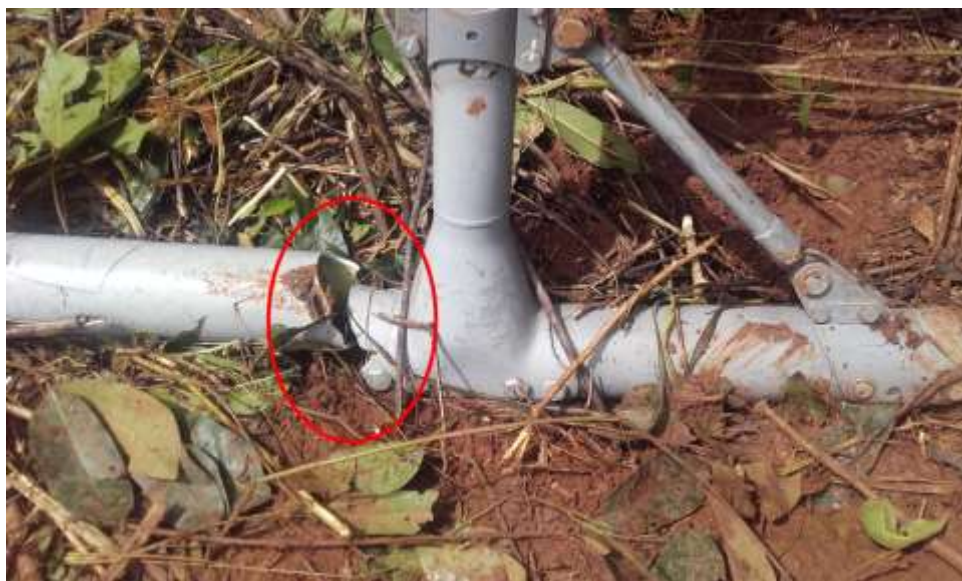
Figure 3 : endommagement du patin droit

Le patin droit est sectionné au niveau de l'attache de l'arceau avant.

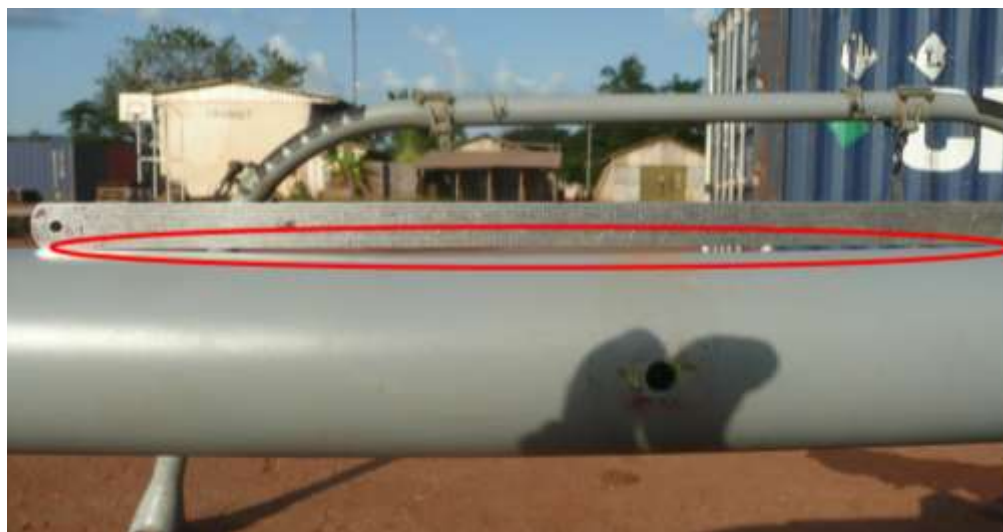
Figure 4 : endommagement de l'arceau droit

L'arceau avant est déformé sur la partie droite¹⁵.

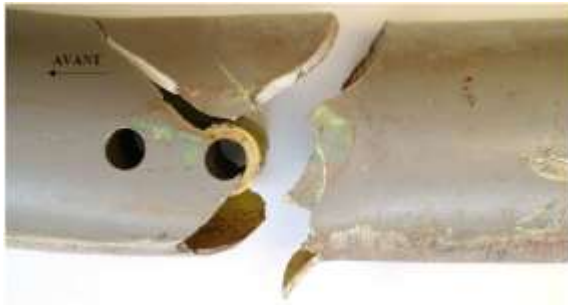
Figure 8 : vue côté intérieur de la rupture

Une fois l'hélicoptère posé, l'équipage constate que le patin droit est rompu au niveau de l'attache de celui-ci avec l'arceau avant.

L'expertise montre qu'il s'agit d'une rupture statique.

La rupture du patin droit est la conséquence de l'impact avec le sol.
