BEAD-air

RAPPORT

D'ENQUÊTE DE SÉCURITÉ

BEAD-air A-2016-013-I

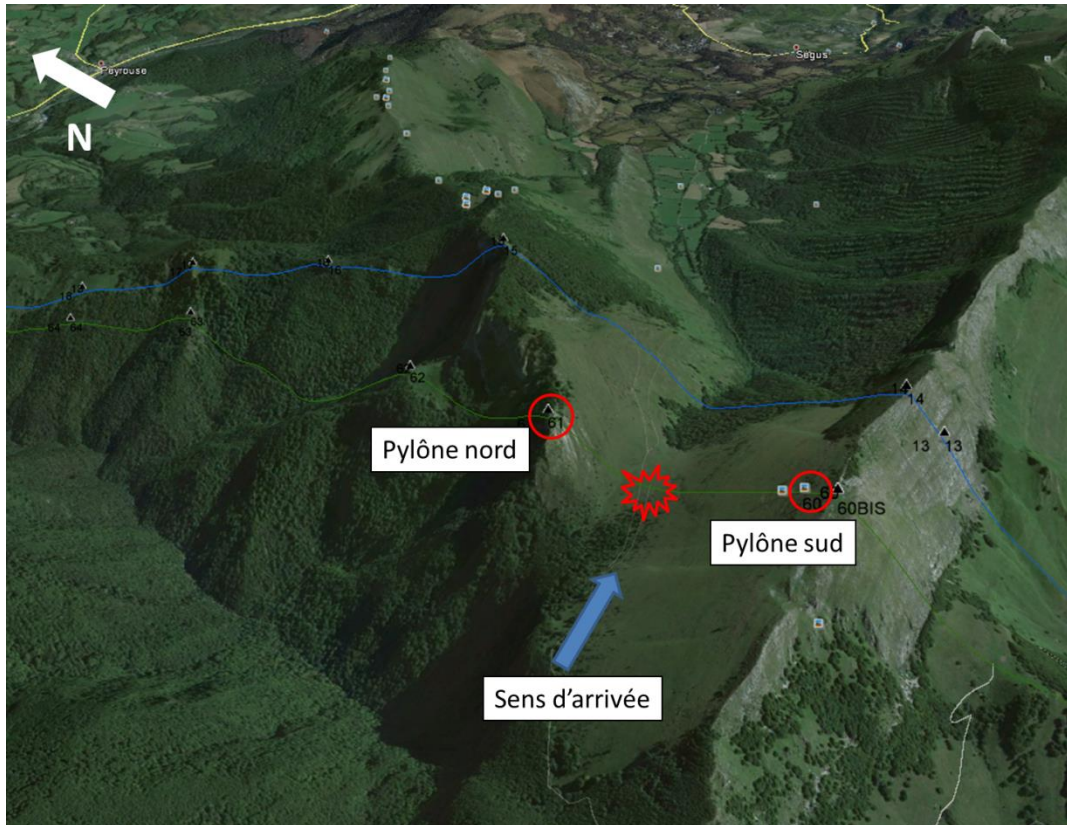
Situation des deux lignes électriques

La ligne électrique heurtée traverse le col. Elle est suivie d'une deuxième ligne parallèle située 650 mètres plus loin.

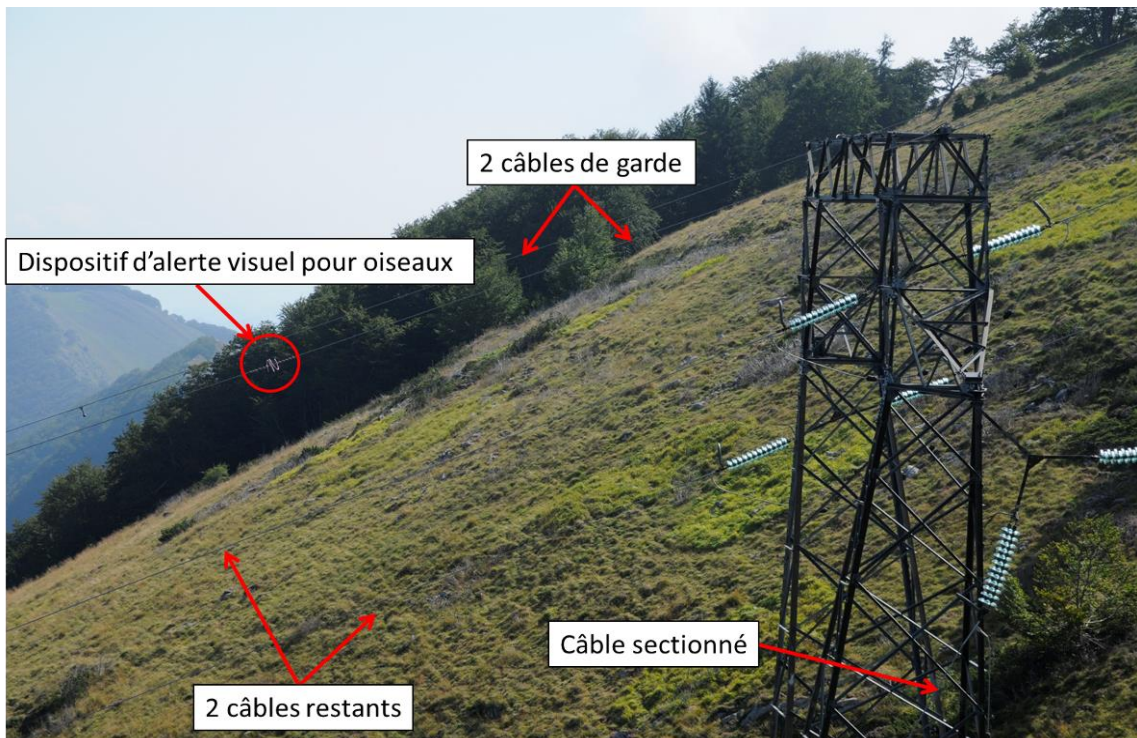
Les deux lignes haute tension sont équipées de dispositifs de signalisation destinés à faciliter la détection de celles-ci par les oiseaux migrateurs.

Dispositif d'alerte pour les oiseaux migrateurs de la ligne à haute tension sectionnée

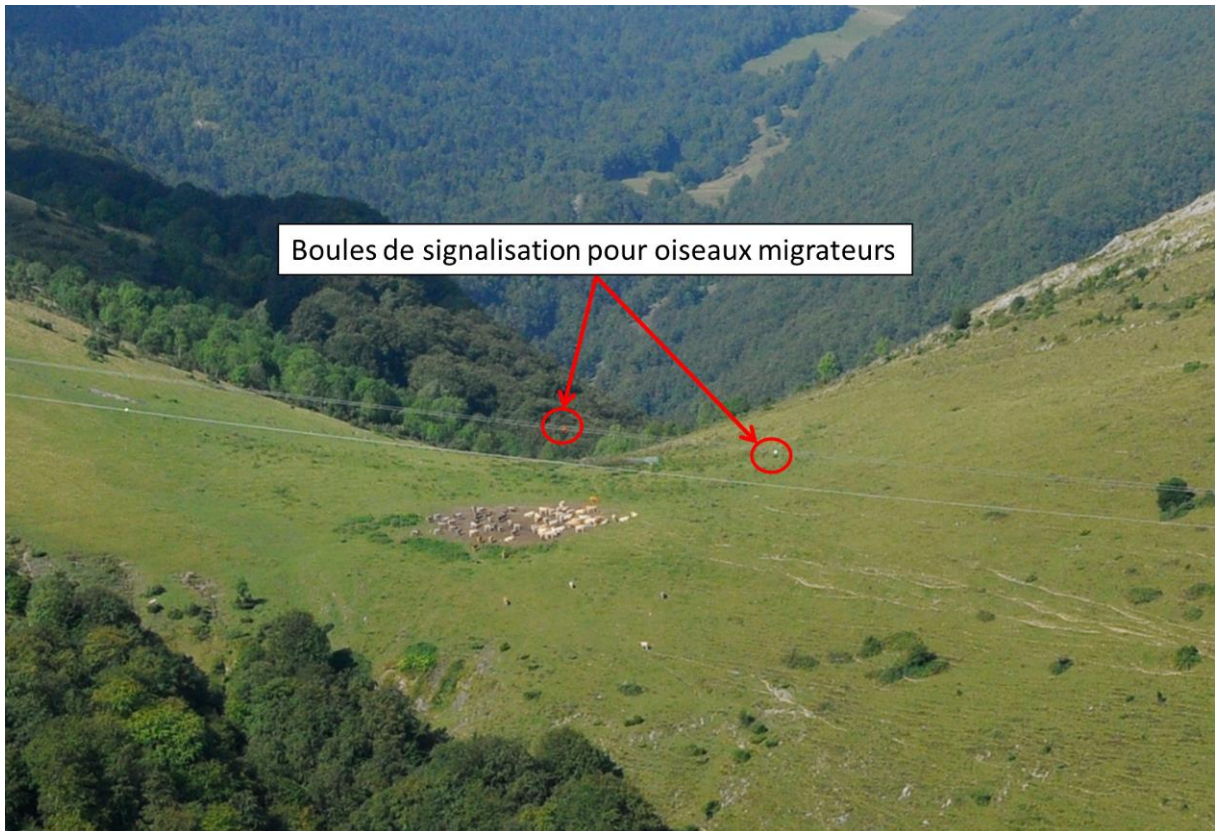
Dispositif d'alerte pour oiseaux migrateurs de la deuxième ligne à haute tension

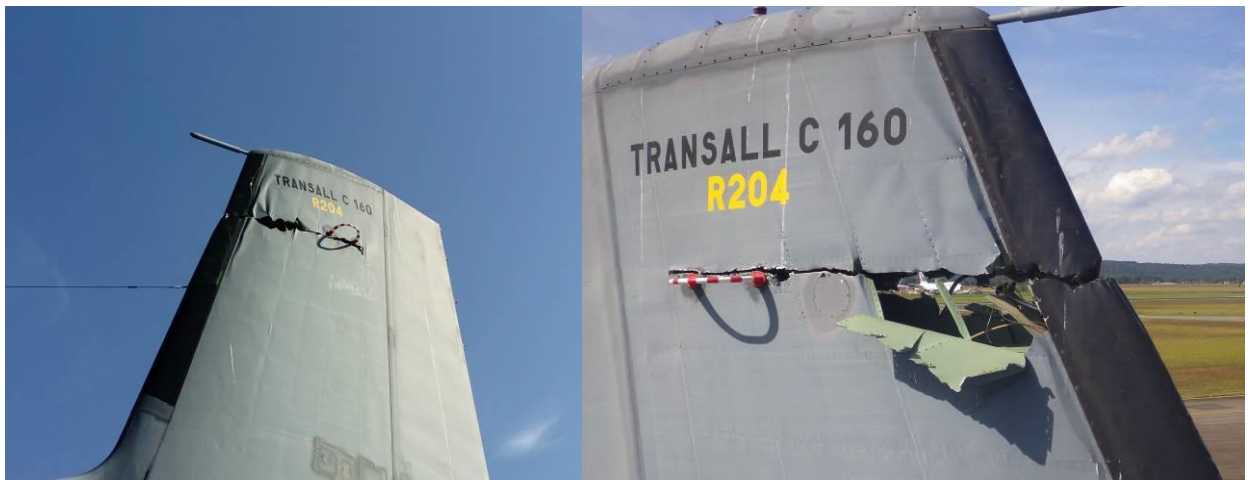
Au parking, l'équipage constate une déchirure en haut de la dérive.

Au parking, l'équipage constate l'endommagement de la dérive et confirme à la tour de contrôle qu'il est bien à l'origine du sectionnement d'un câble électrique (sectionnement préalablement signalé à la tour de contrôle par le CODIS⁵).

Côté gauche de la dérive

Côté droit de la dérive

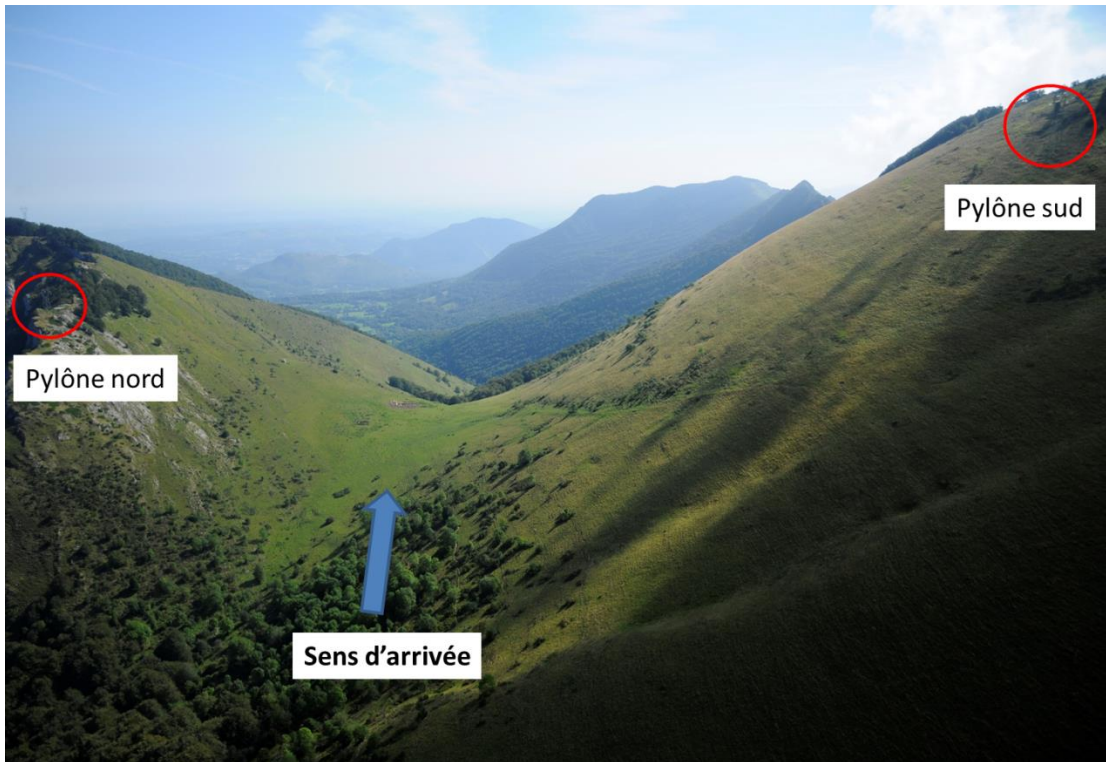
Vue du site

- Les câbles et les lignes électriques sont des obstacles artificiels difficiles à percevoir par l'œil humain. Ce sont des détails fins dans l'environnement visuel qui sont majoritairement perçus grâce à la vision centrale, leur taille étant aux limites des capacités de discrimination de l'œil (acuité visuelle). Cette difficulté à percevoir les lignes électriques est aggravée par le faible contraste qui peut exister entre celles-ci (forme à percevoir) et l'environnement visuel sur lequel elles se superposent (fond). De plus, dans le cas de l'évènement, la ligne électrique est d'autant plus difficile à percevoir qu'elle ne dispose que de dispositifs de signalisation pour oiseaux migrateurs et non d'un balisage destiné à le rendre détectable par les êtres humains. La vue du site (page suivante) montre le lieu de l'incident dans le sens d'arrivée de l'aéronef. Elle révèle que les lignes et les pylônes qui les supportent ne sont pas facilement détectables. Cette photographie a été prise à un horaire similaire à celui de l'évènement. On constate que le pylône nord est masqué par la végétation (bosquet) tandis que le pylône sud est en contrejour et en zone semi-ombragée.

Les caractéristiques de la ligne électrique ainsi que son environnement rendaient sa détection particulièrement difficile.

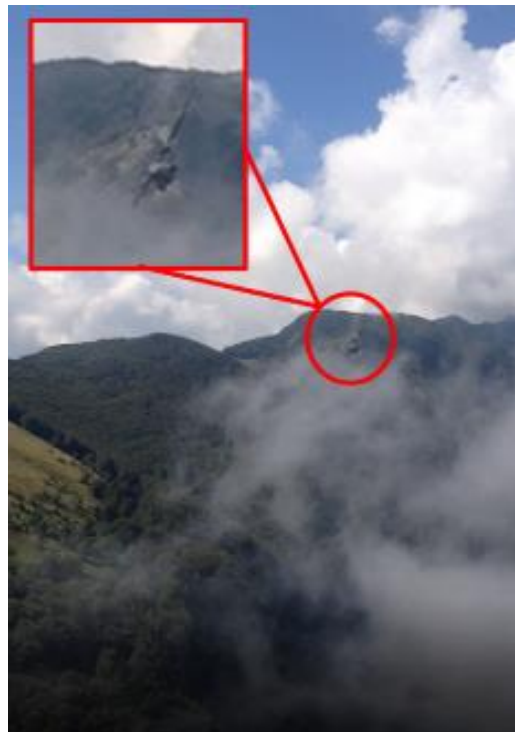
Extrait de la vidéo du témoin

- La détection de la ligne a pu être retardée par une éventuelle interposition de nuages entre la ligne et l'aéronef. La vidéo prise par un témoin montre en effet la présence de petits nuages à la hauteur de vol de l'aéronef en amont de la zone de l'incident.
