RAPPORT

D'ENQUÊTE DE SÉCURITÉ

BEAD-air T-2015-013-I

Type d'appareil Cougar rénové AS 332 M1e

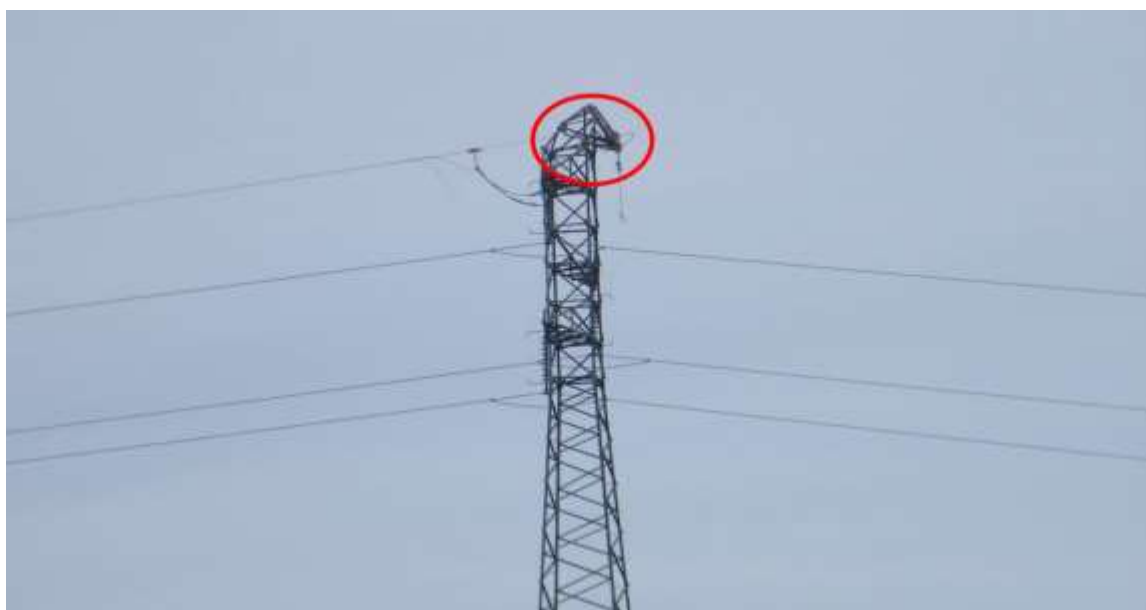
Le câble de garde (câble supérieur qui assure l'équipotentialité) d'une ligne trois phases de 63 kV (comporte quatre câbles au total) a été sectionné au milieu de la portée entre deux pylônes. La tête d'un des deux pylônes est déformée (pylône nord) par la traction du câble sectionné.

Pylône nord endommagé

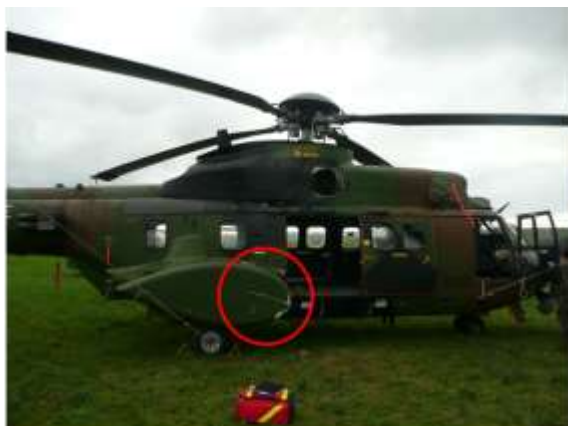
Des dommages sont constatés dans la zone du caisson de l'atterrisseur droit.

L'appareil présente des dommages concentrés sur l'avant du balconnet droit

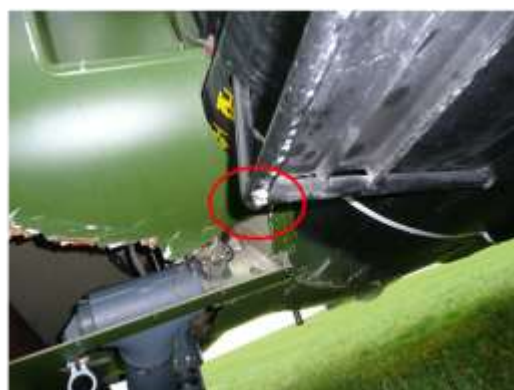
Le marchepied présente un marquage prononcé sur son envers

Flanc droit de l'appareil

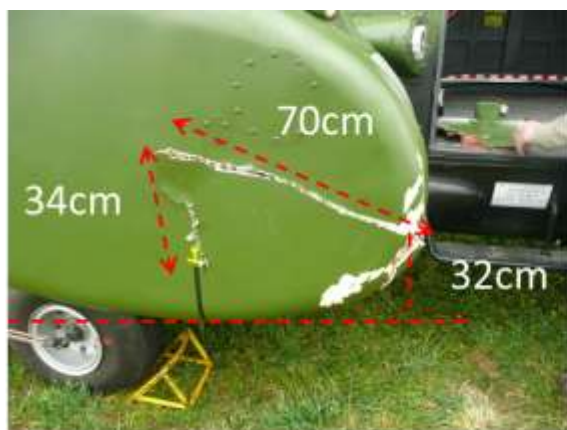
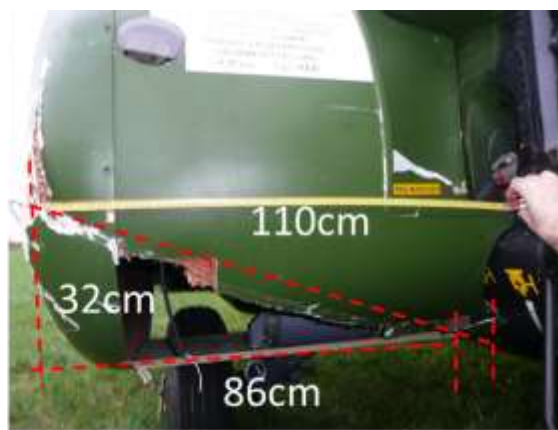
Caisson d'atterrisseur déchiré

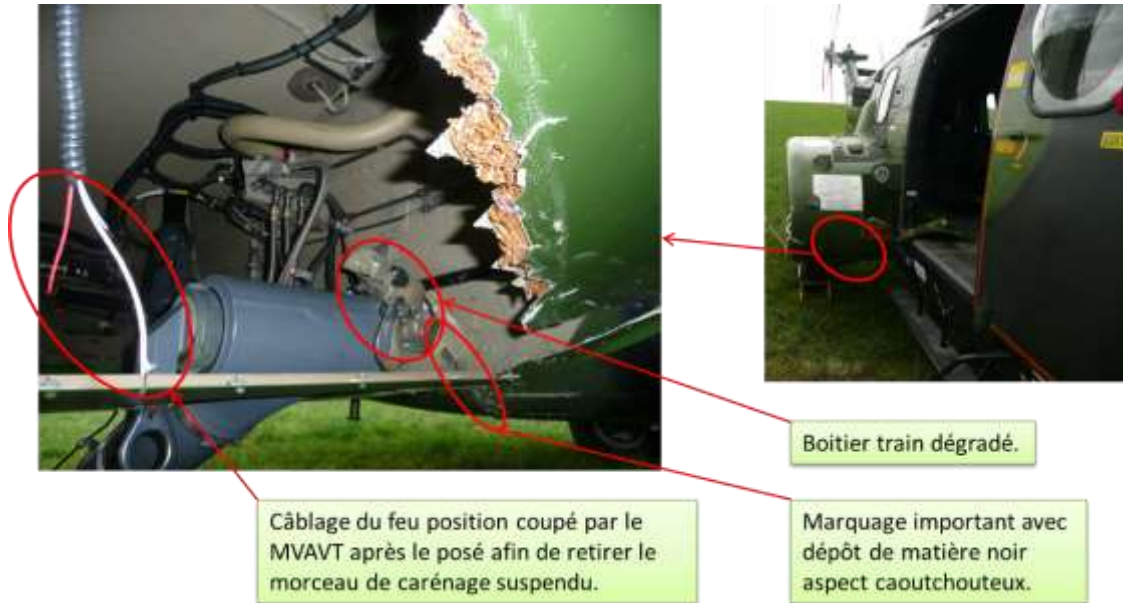
Un morceau de carénage du caisson d'atterrisseur a été retrouvé suspendu au câblage du feu de position. Le boîtier de contacteur train est déformé, la fusée du train est marquée par un important dépôt de matière noire.

Intérieur du caisson

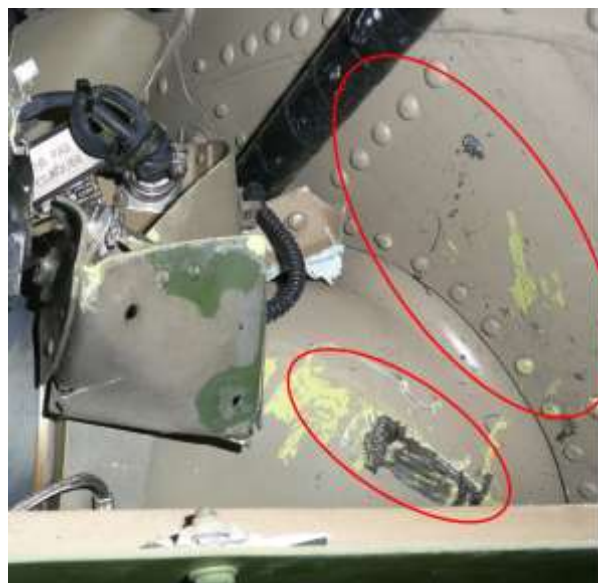
Boîtier contacteur de train et marquage de la fusée de train

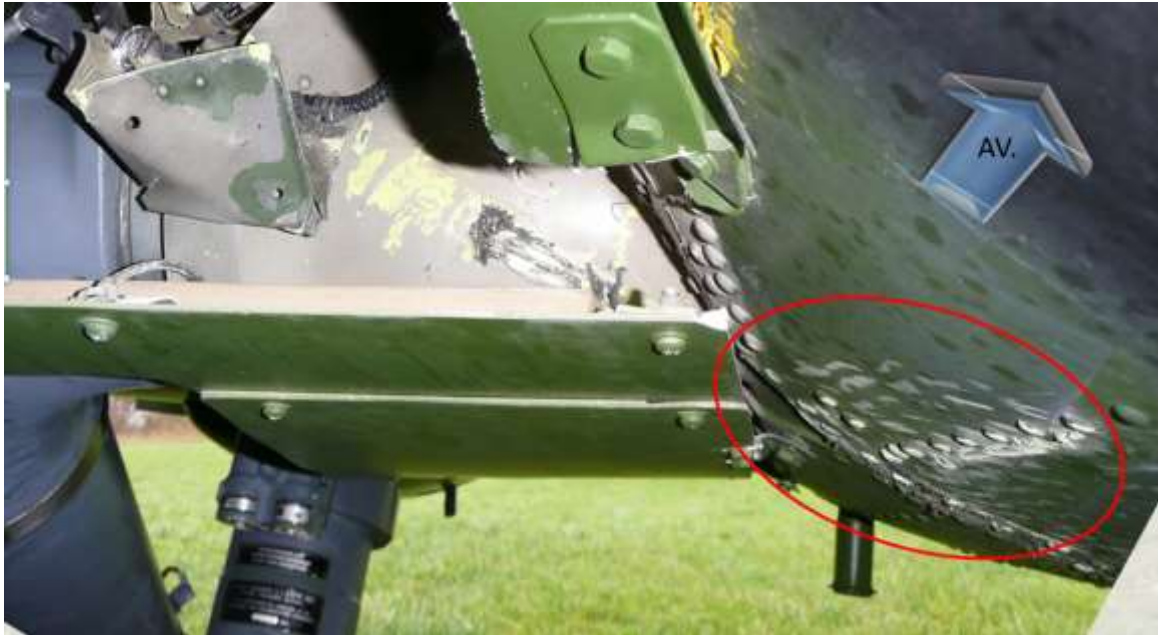
Des traces de frottements avec légers enfoncements sont constatées sur la barque. On retrouve également des traces de matière noire.

Frottements sous la barque

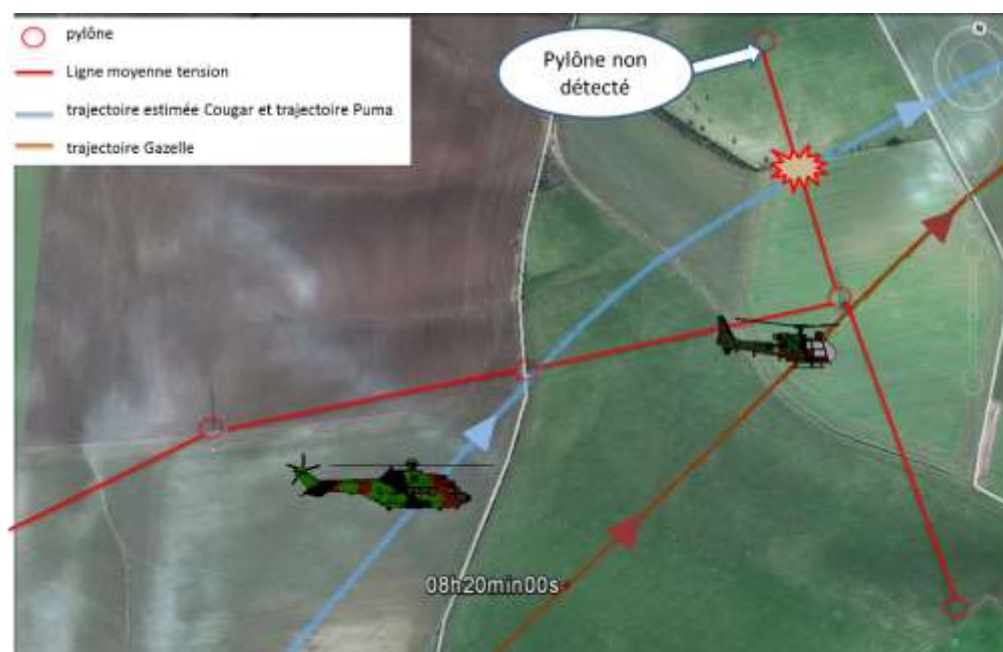
Huit secondes avant l'évènement, le Cougar franchit la ligne moyenne tension au-dessus d'un pylône et poursuit en maintenant la ligne main droite. Le secteur de surveillance du PF est alors principalement limité au secteur 12h-2h où se situent la Gazelle et la ligne électrique. Dans ce même secteur apparaît le renvoi de la ligne moyenne tension qui part vers le sud. Le soleil, présent dans le même secteur, limite les capacités de détection visuelle du PF. La surveillance limitée du secteur 10h-12h par le PCB ne permet pas à l'équipage de détecter un pylône situé dans le secteur 11h. La détection de ce pylône aurait pu alerter l'équipage sur la présence du renvoi nord.

Zone de l'évènement

A quelques mètres du renvoi nord de la ligne moyenne tension, l'équipage perçoit visuellement le câble supérieur. Le PF initie une manœuvre d'évitement.

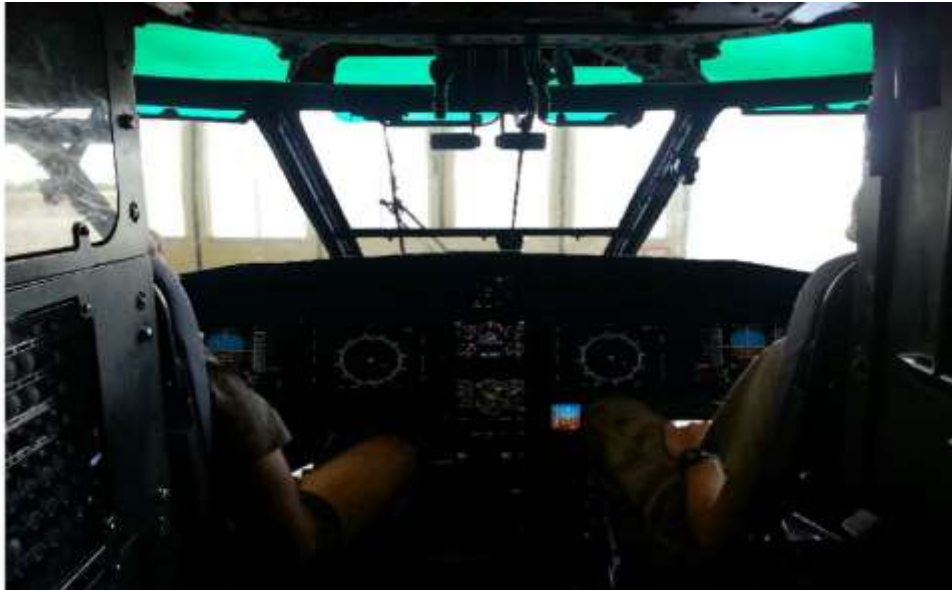
De plus, la détection des obstacles doit être assurée par les membres d'équipage mais également par le suivi de la carte par le PCB. Dans l'équipage n° 2, le PCB, occupé par la résolution d'un problème de liaison radio avec les commandos, ne suit pas la carte où sont matérialisés les câbles électriques et porte très ponctuellement son attention vers l'extérieur. Seul le MVAVT soutient le PF dans cette tâche mais l'ergonomie du cockpit ne lui permet pas une surveillance optimale de l'extérieur : pas de visibilité dans les 500 premiers mètres et obligation de se pencher pour voir sur les côtés.

Vue de la place du MVAVT

Ainsi le secteur avant gauche, où se situait le pylône qui aurait pu alerter sur la présence de la ligne, se retrouve être insuffisamment surveillé, le PCB (en place gauche) est occupé principalement à gérer les problèmes de radio et le PF (en place droite) tient sa place en surveillant son leader (secteur avant droit).
