Bureau enquêtes accidents défense air

RAPPORT PUBLIC D'ENQUÊTE TECHNIQUE

BEAD-air-A-2009-007-I

Date de l'événement	22 juin 2009
Lieu	Pamproux (79)
Type d'appareil	Planeur Marianne C201B
Immatriculation	Z 57
Organisme	Armée de l'air
Unité	Centre militaire de planeurs CMP 25.535

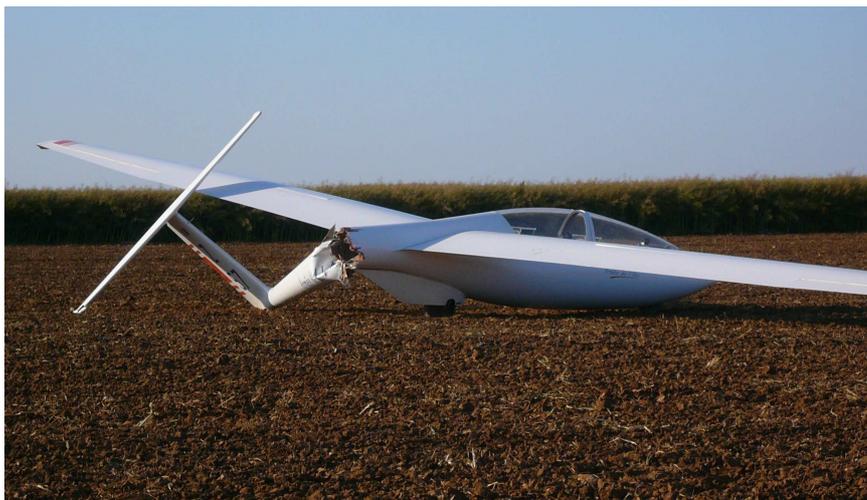
Vue d'ensemble du planeur endommagé

- le train d'atterrissage est déformé ;
- le carénage est endommagé sur la partie gauche ;
- présence de terre uniquement sur le côté droit de la jante.

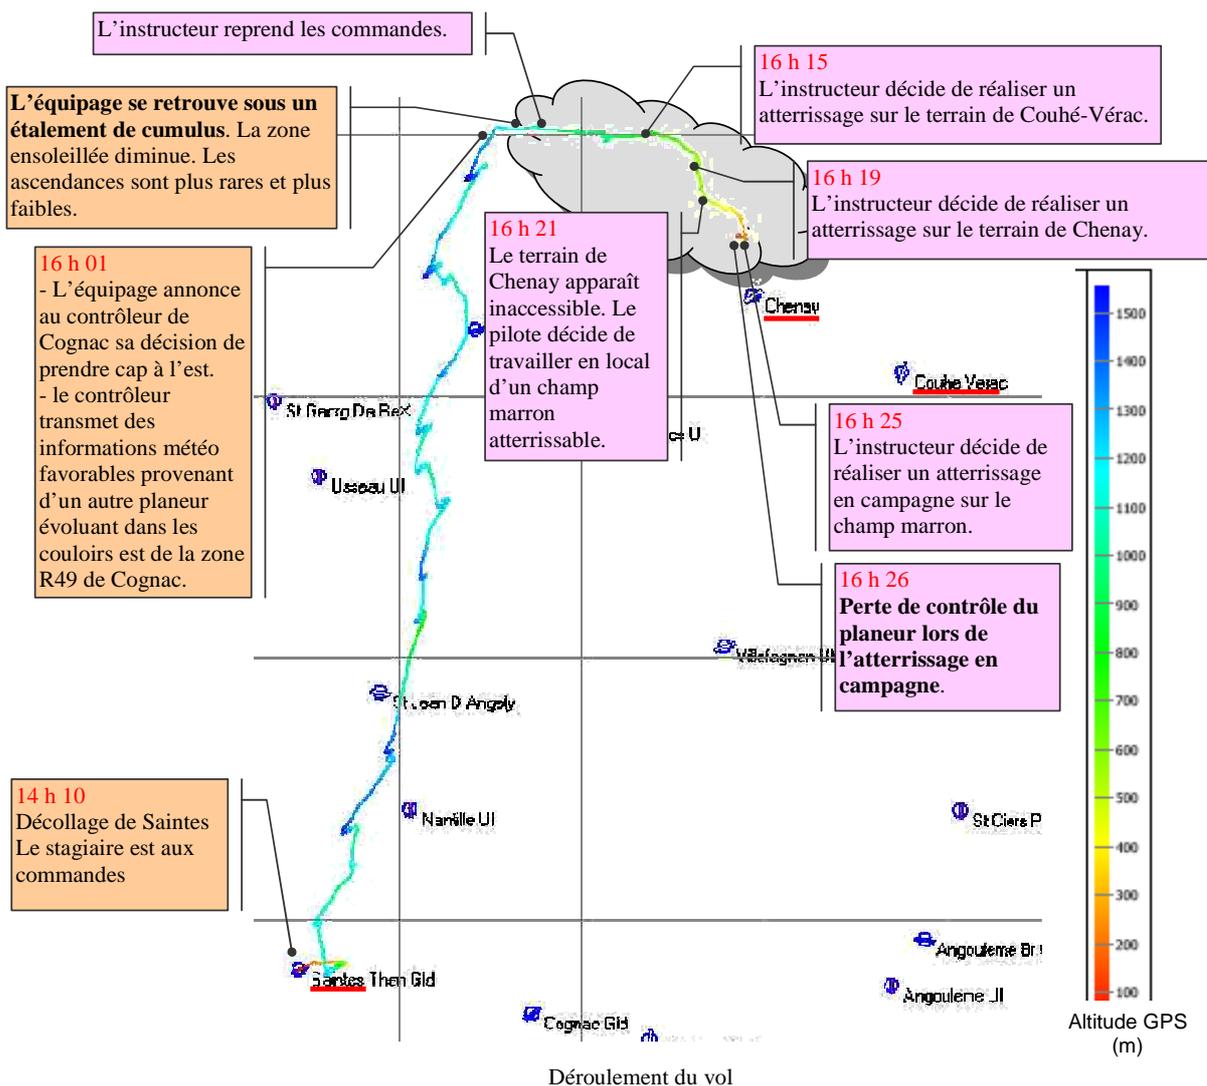
Le déroulement du vol, représenté sur la figure ci-dessous, a été reconstitué à partir de l'exploitation des données issues du GPS et du témoignage de l'équipage.

L'analyse de la chronologie des événements au cours du vol montre deux phases de vol distinctes : de 14 h 10 à 16 h 00, le vol est un vol d'instruction puis, au moment où les conditions aérologiques se dégradent, le vol se transforme en vol mono-pilote, avec l'instructeur aux commandes, qui tente de rejoindre le secteur est de la zone R 49 afin de poursuivre l'itinéraire prévu⁵.

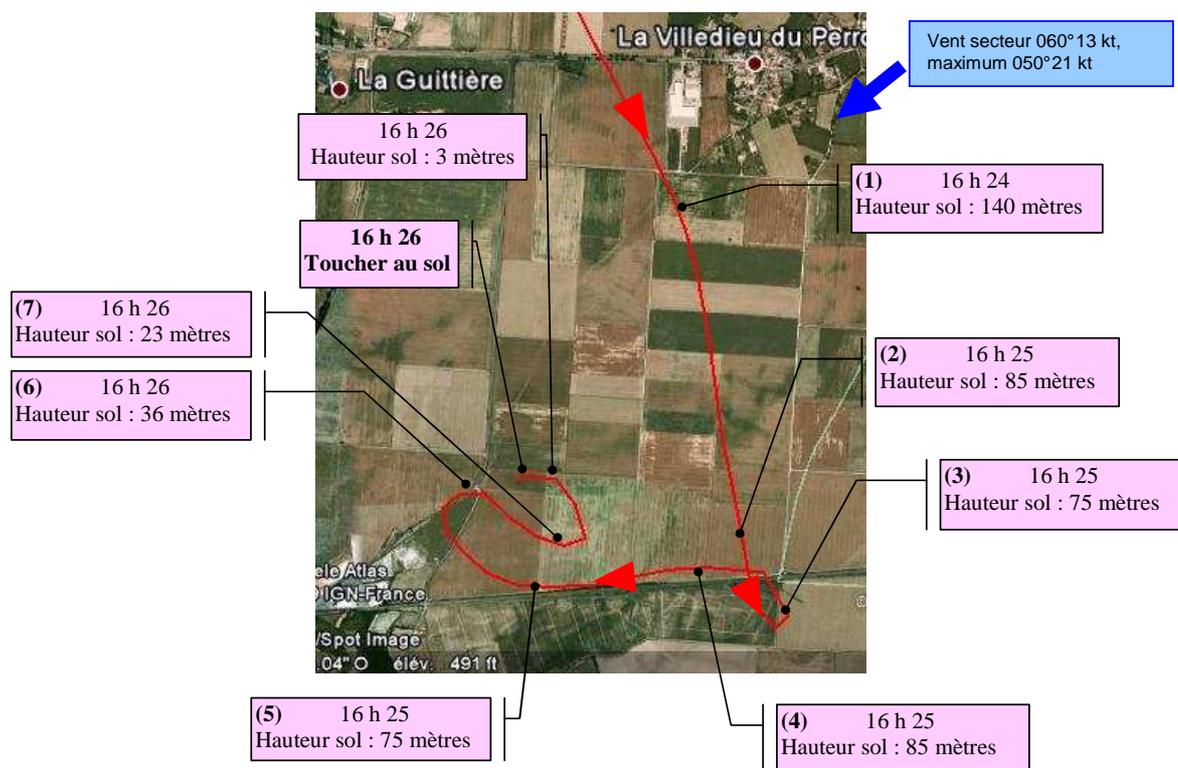
La trajectoire finale représente les dernières minutes précédant l'atterrissage, à partir de 16 h 24. A cet instant, le pilote travaille en local du champ marron, champ repéré au préalable dans l'éventualité d'un atterrissage en campagne. Chacune des étapes (numérotée de 1 à 8) est détaillée à la suite du graphique.

Reconstitution de la trajectoire finale du planeur

1. l'équipage travaille en local du champ marron, choisi préalablement pour un atterrissage en campagne (les terrains de Couhé-Vérac et de Chenay étant inaccessibles du fait de la descente du planeur). L'altitude GPS est de 288 mètres, correspondant à une hauteur sol d'environ 140 mètres ;

2. ayant aperçu une zone de soleil situé au sud-est du champ, le pilote se dirige vers elle ;
3. le pilote tente de raccrocher une ascendance en effectuant une spirale. La hauteur est d'environ 75 mètres. L'ascendance n'est pas trouvée. Le pilote instructeur décide de procéder à un atterrissage face à l'est sur le champ marron ;

4. le pilote « se présente initialement à un cap ouest pour un atterrissage face à l'est » (début sa branche vent arrière). La hauteur sol du planeur est d'environ 85 mètres ;

- le pilote tente une première fois de raccrocher une ascendance au sud-est du terrain ;
- le pilote se présente pour un atterrissage face à l'est et effectue une branche vent arrière correspondant à son plan d'action ;
- le pilote tente une seconde fois de raccrocher une ascendance à proximité du terrain choisi, tout en ayant débuté sa procédure d'atterrissage ;
- le pilote change son plan d'action initial et effectue alors un atterrissage face à l'ouest.

En conséquence, le bureau enquêtes accidents défense air rappelle aux équipages de planeurs que les tentatives de raccrochage dans le circuit d'atterrissage sont à proscrire.

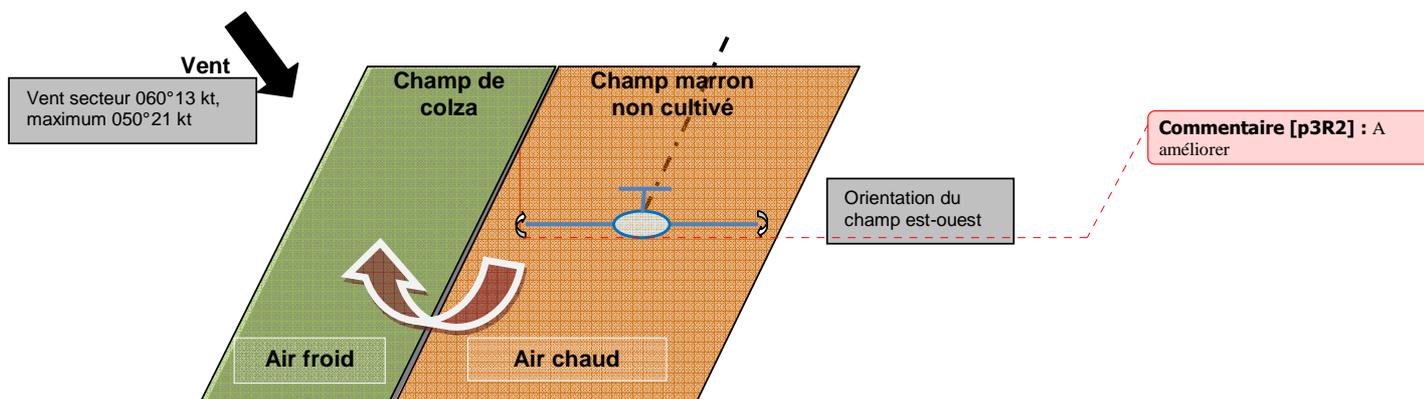
Or, cette différence de couleur (la zone d'atterrissage marron et champ adjacent vert) peut provoquer des différences d'échauffement : la surface marron, plus foncée, chauffant davantage que la surface verte, plus claire donc plus froide. **Un conflit de masses d'air, dû aux textures différentes des deux parcelles de sol adjacentes, a pu induire un phénomène aérologique de turbulence en très basse couche.**

Représentation schématique du conflit de masses d'air dû à la différence de texture des deux parcelles de sol.

**La présence de turbulences au niveau du sol, combinée à un posé avec une composante vent arrière de l'ordre de 10 kt environ, a pu déstabiliser le planeur lors de l'atterrissage.
L'hypothèse d'une cause environnementale à l'origine de la perte de contrôle de l'appareil est possible.**
