RAPPORT D'ENQUÊTE TECHNIQUE

BEAD-air-A-2009-013-A

Date de l'événement	20 décembre 2009
Lieu	Aéroport de Kaboul (Afghanistan)
Type d'appareil	EC 725 CARACAL
Immatriculation	2626 SD
Organisme	Armée de l'air
Unité	Bataillon d'hélicoptères – Opération PAMIR

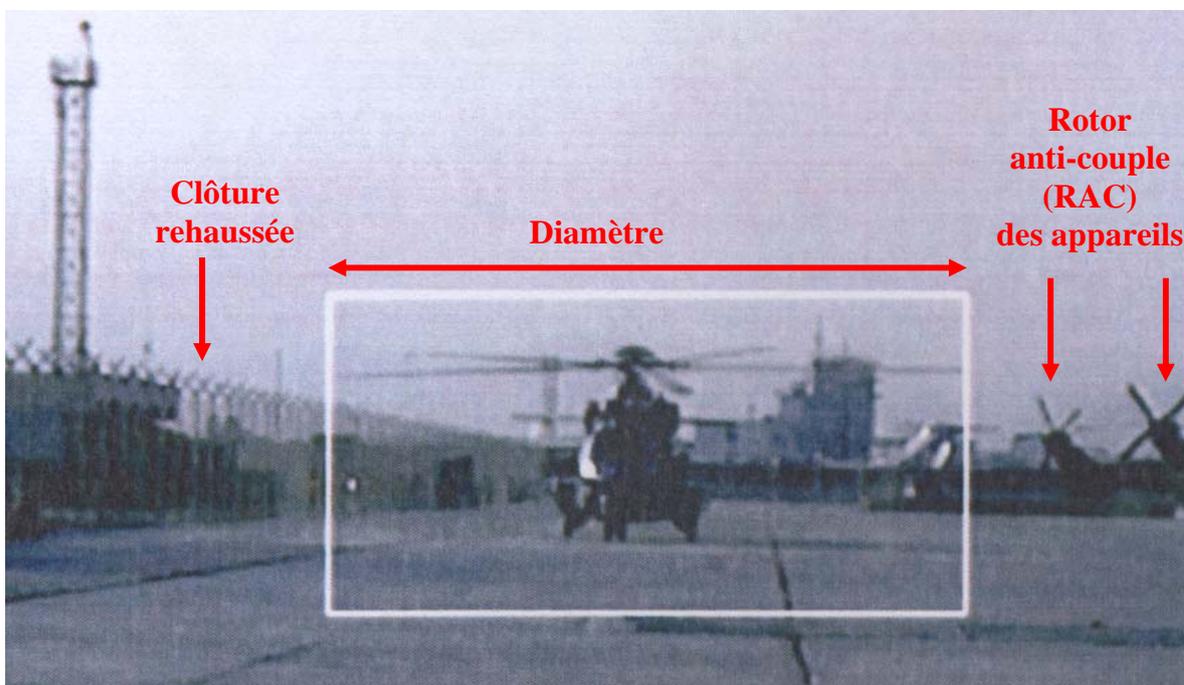
Position des obstacles de part et d'autre du chemin de roulement.

En conséquence, l'équipage roule avec précaution. En suivant le cheminement, l'hélicoptère se décale imperceptiblement vers le grillage et dévie un peu à droite du trait de circulation. Le chef de soute, assis sur son siège de mitrailleur sabord droit, vérifie la marge séparant le disque rotor de la clôture. Le commandant de bord signale alors au pilote l'écart de position par rapport au trait de circulation. Ce dernier effectue une correction en ramenant l'appareil vers la gauche.

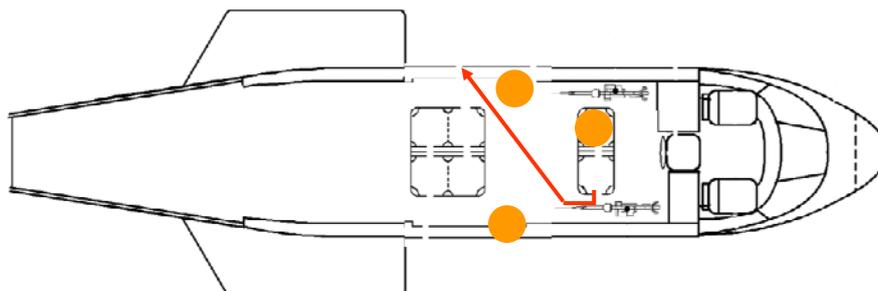
Déplacement du chef de soute.

Déséquilibré, il tombe par la porte ouverte et se retrouve allongé au sol. La roue de l'atterrisseur principal gauche roule sur son corps au niveau du bassin.

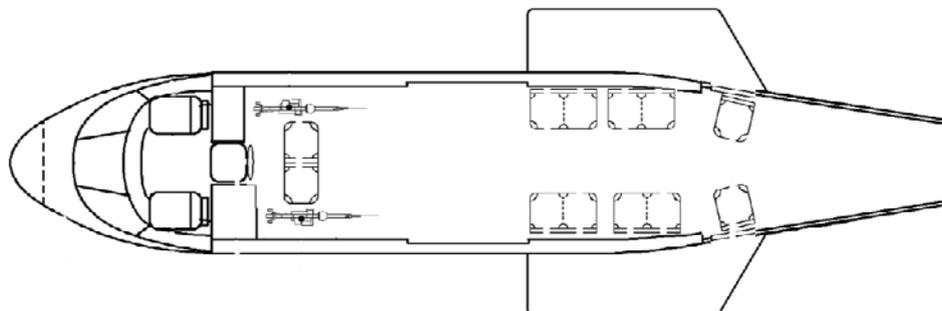
Configuration de la soute pour les missions d'hélicoptage.

La configuration de la soute pour la mission du 20 décembre 2009 (présentée en 1.1.2.2) diffère donc de la configuration communément utilisée par l'équipage.

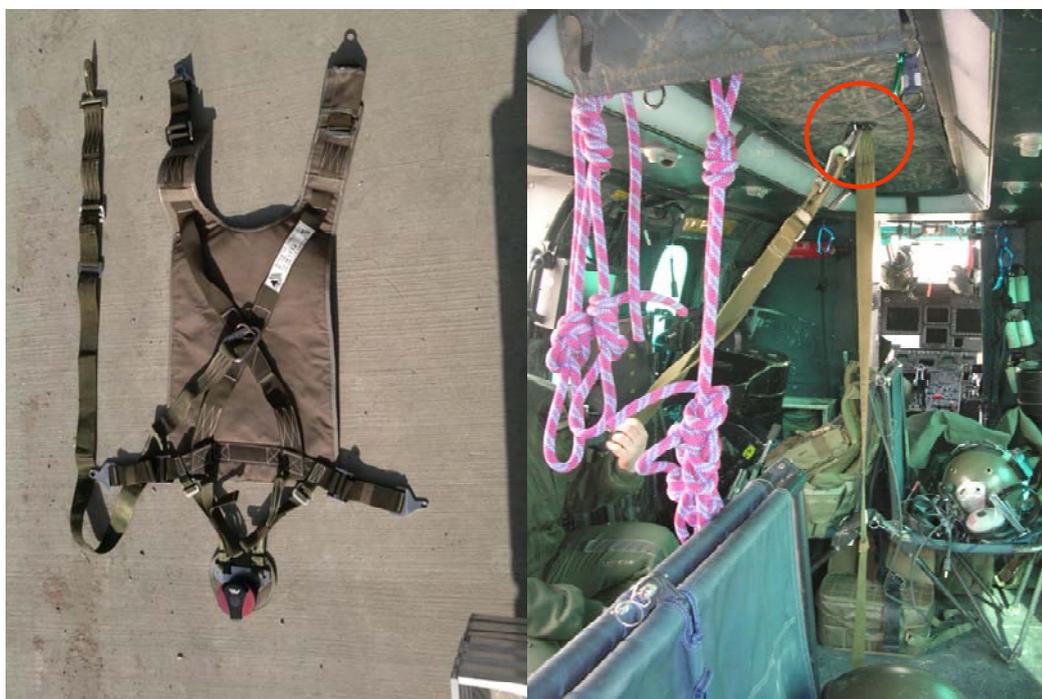
Ce système, initialement mis au point pour les missions de treuillage, lui permet d'avoir une certaine liberté de mouvement dans la soute. Il ne le rend cependant pas solidaire de l'appareil et, lors du roulage, la longueur de la sangle ne l'empêcherait pas de tomber au sol.

Harnais SH 7 et point d'accrochage de la sangle dans la soute.

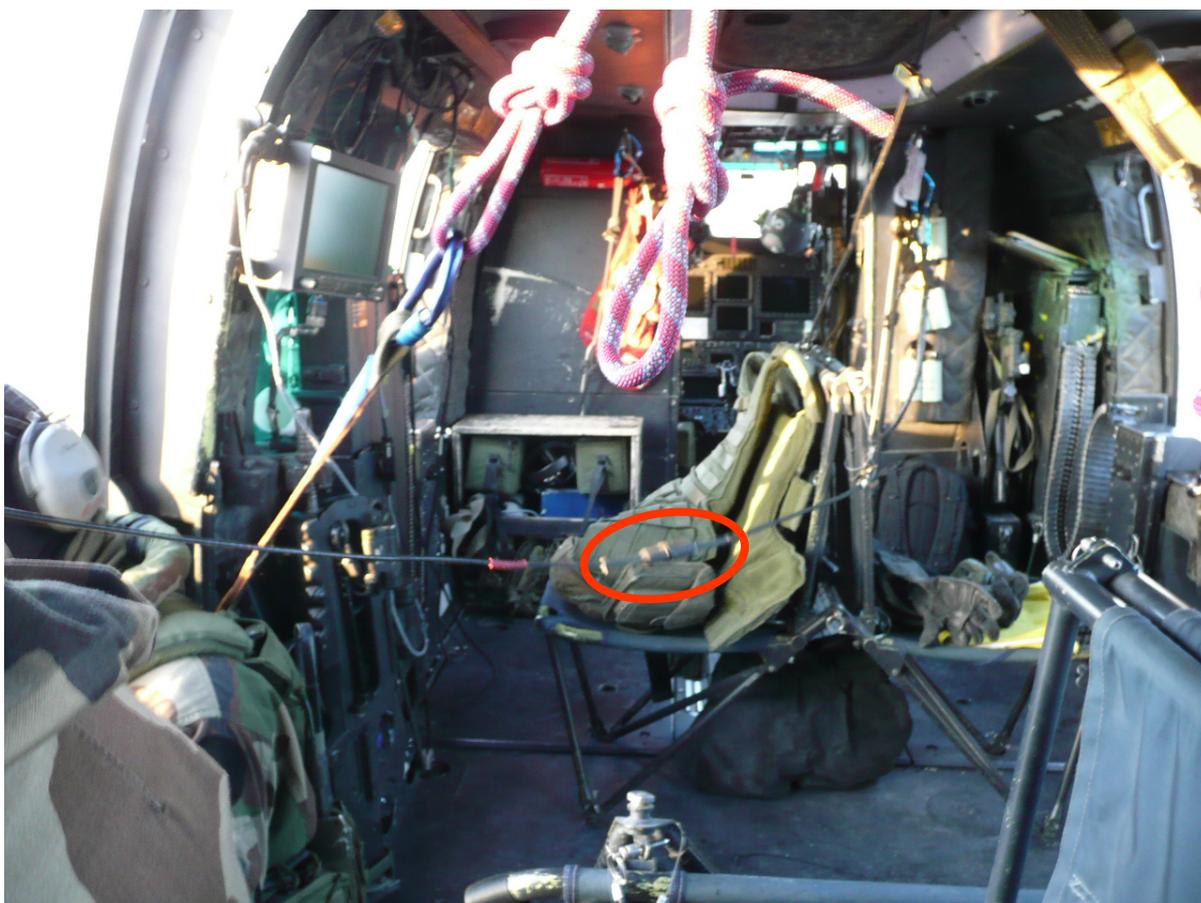
Au moment de la chute du mécanicien, la rallonge se tend et un effort minimum de traction doit être appliqué pour obtenir la déconnexion entre la rallonge et le cordon radio du casque.

Position de la jonction cordon du casque/rallonge au moment de l'événement.

L'expertise menée sur le casque du chef de soute montre que la prise de son casque se débranche pour une traction de 33 newtons.
