RAPPORT PUBLIC D'ENQUÊTE TECHNIQUE

BEAD-air-C-2009-003-I

Date de l'événement	05 mars 2009
Lieu	25 Nm à l'ouest de Cazaux (Gironde)
Type d'appareil	Mirage F1 CR
Immatriculation	N° 602 – FZJTI
Organisme	Délégation générale pour l'armement
Unité	Centre d'essais en vol de Cazaux

Lors d'un vol d'essais au décollage de la base de Cazaux, pendant la montée vers la zone de travail, la verrière se désolidarise du fuselage. Le pilote interrompt le déroulement du vol et effectue un atterrissage de précaution sur la piste de Cazaux.
Le pilote est indemne. L'aéronef est endommagé et la verrière n'a pas été retrouvée.

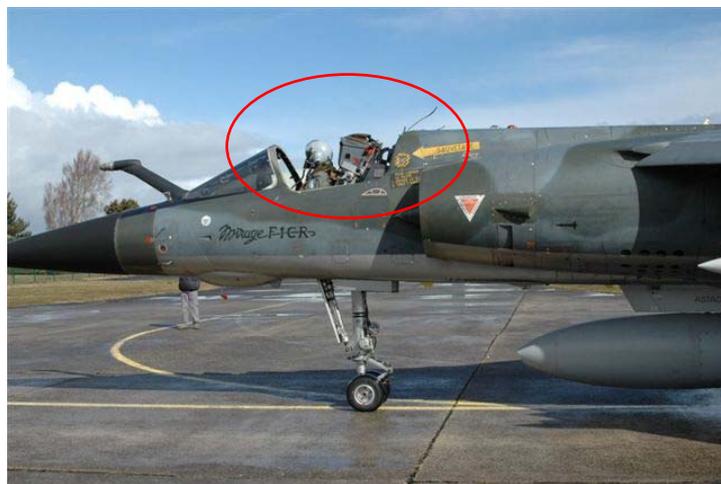
La verrière est manquante.

Avion de retour au parking, verrière manquante

L'aéronef a subi des dégâts au niveau du siège éjectable, le long du fuselage, sur la dérive et sur le demi-empennage horizontal gauche.

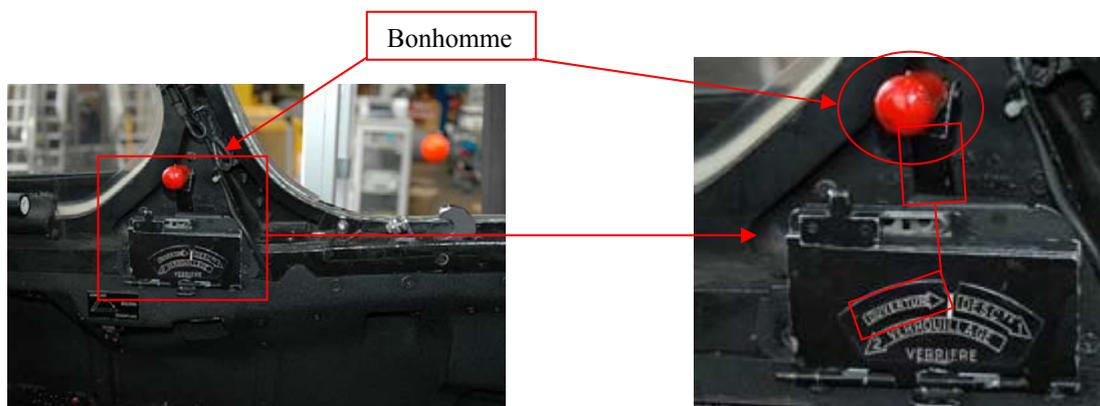
La poignée de manœuvre de la verrière se trouve sur la position *ouverture*, bonhomme *abaissé* comme le montrent les photos suivantes prises après la coupure du réacteur.
L'annexe 1 décrit les caractéristiques de la poignée de manœuvre de la verrière du Mirage F1.

Vues de la poignée de manœuvre, en position ouverture bonhomme abaissé

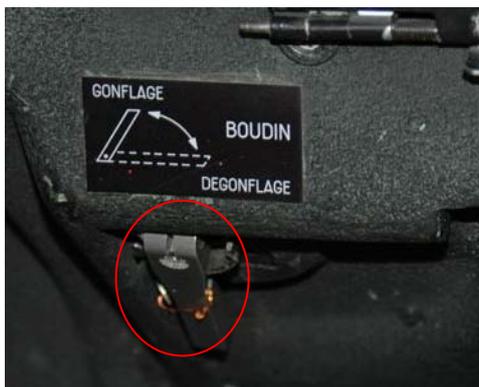
La manette de commande du robinet boudin a été retrouvée en position nominale sur *gonflage*, fil à freiner présent.

Vue de la manette de commande du robinet boudin, en position *gonflage*

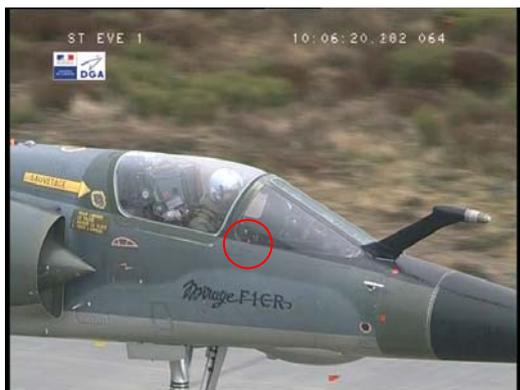
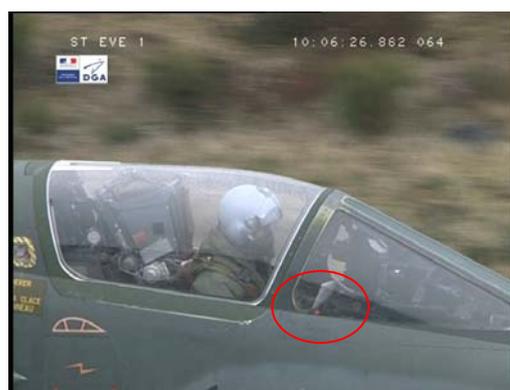
Captures d'images réalisées à partir de la vidéo de la camera EVE

En s'appuyant sur ces photos, des essais ont permis de montrer qu'à ce moment-là le levier de la poignée de manœuvre de la verrière se trouve dans une position intermédiaire entre *ouverture* et *verrouillage* telle que :

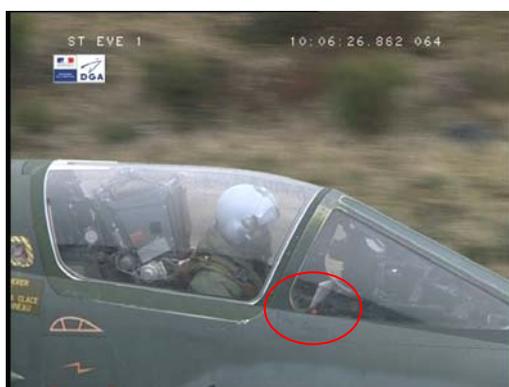
Capture d'écran EVE dite « position EVE »

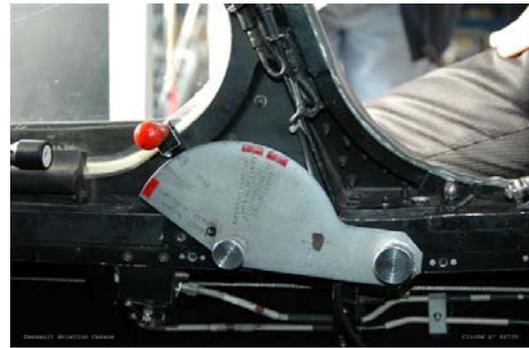
Position du levier lors de l'extinction du voyant PCAB

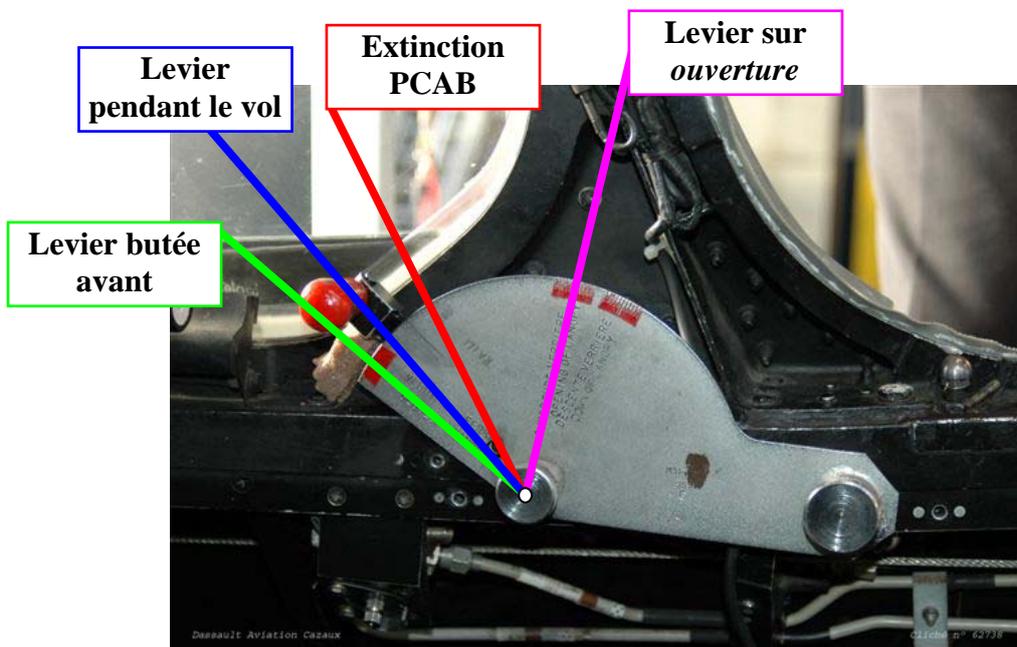
Synthèse des positions du levier

Ces photos montrent que lors du passage devant la caméra EVE, le levier de la poignée de manœuvre de la verrière se trouve dans une position intermédiaire entre *ouverture* et *verrouillage* telle que :

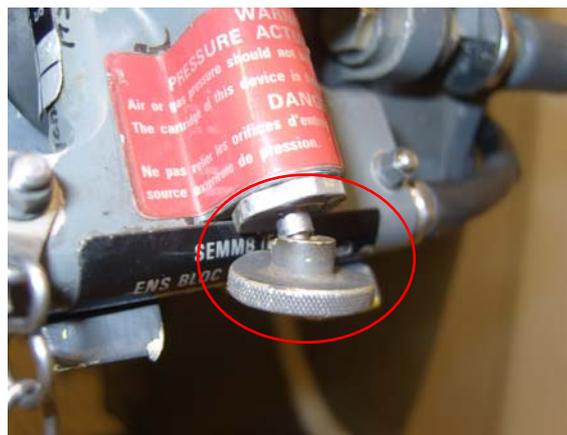
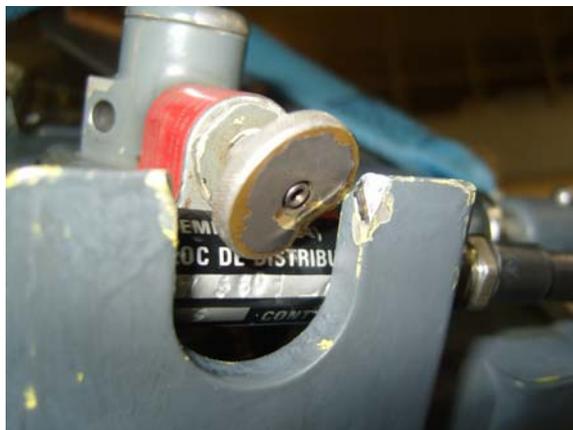
- Le bloc de distribution du siège éjectable situé en partie supérieure du canon est endommagé (Figure 1 et 2) ;
- le revêtement et la tôle de renfort intérieur de la casquette à l'arrière de la verrière sont déchirés (Figure 3 et 4) ;
- le guide des cordons souples situé sur le cadre oblique est déformé ;
- les équipements suivants sont à remplacer :
 - la verrière ;
 - les cordons souples de fragilisation ;
 - la centrale à percussion (Figure 1 et 2) ;
 - le vérin d'équilibrage (Figure 3).

Figure 1 : bloc de distribution en partie supérieur du canon du siège éjectable (1)

Figure 2 : bloc de distribution en partie supérieur du canon du siège éjectable (2)

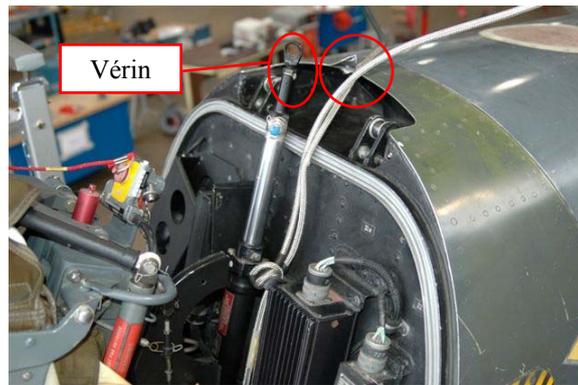
Figure 3 : déformation du vérin d'équilibrage, du revêtement et de la tôle de renfort intérieur de la casquette à l'arrière de la verrière

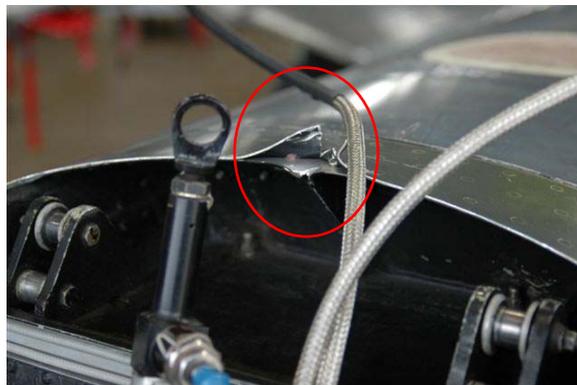
Figure 4 : déformation du revêtement et de la tôle de renfort intérieur de la casquette à l'arrière de la verrière

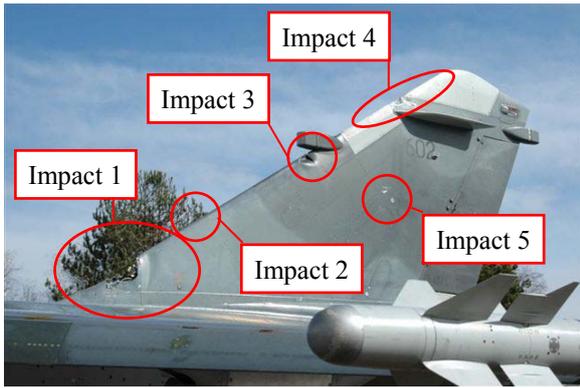
- Le pied de dérive (Impact 1 – Figures 5 et 6) :
 - le capotage inférieur avant est détruit ;
 - la nervure, la plaque de support et les prises sont endommagées.
- le bord d'attaque de la partie basse présente un léger enfoncement (Impact 2 – Figure 5) ;
- le bord d'attaque sous l'antenne goniométrique présente un enfoncement avec une déchirure (Impact 3 – Figure 3 et 7) ;
- le haut de la dérive (Impact 4 – Figure 1 et 8) :
 - la tôle du bord d'attaque est enfoncée ;
 - la nervurette médiane est touchée ;
 - l'antenne VOR / ILS gauche est détruite ;
 - l'antenne UHF est détruite ;
 - le carénage V / UHF est détruit.
- le revêtement est arraché sur le côté gauche de la dérive (Impact 5 – Figure 1).

Figure 5 : impacts sur la dérive

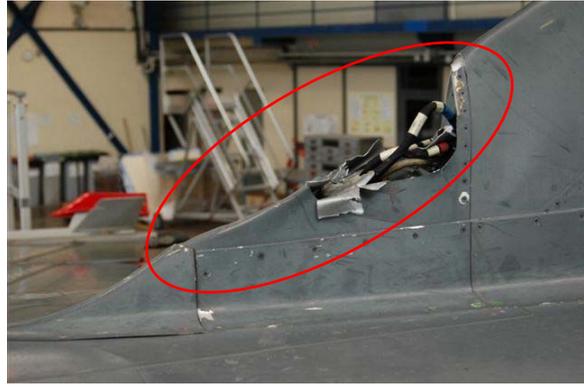
Figure 6 : impact 1 sur la dérive

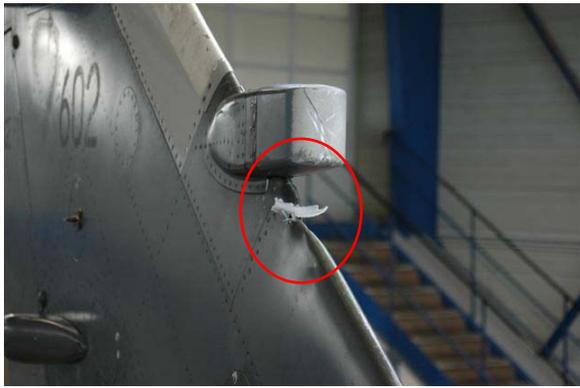
Figure 7 : impact 3 sur la dérive

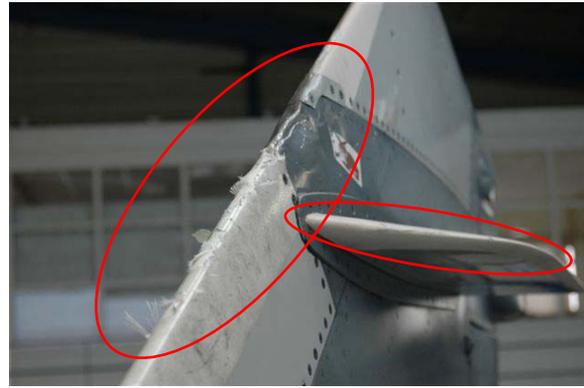
Figure 8 : impact 4 sur la dérive

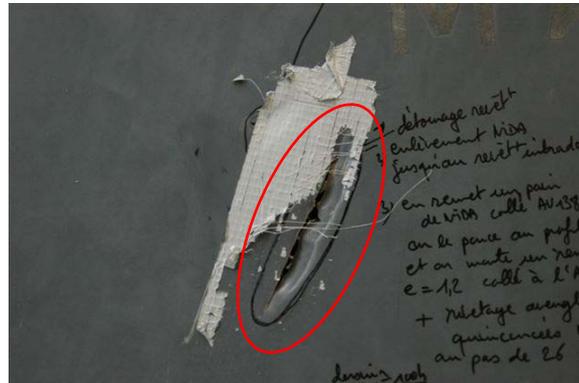
L'extrados du demi-empennage horizontal gauche présente une déchirure vers le bord de fuite :

Figure 9 : impact extrados du demi-empennage horizontal gauche

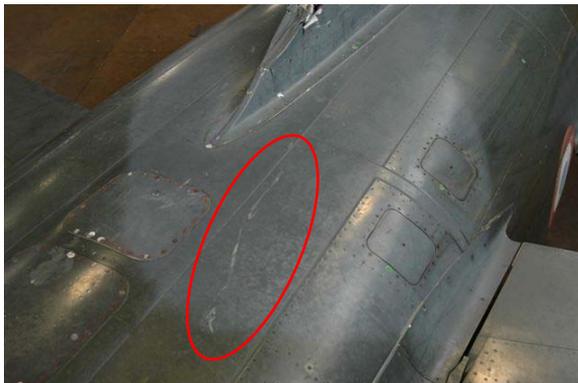
Le sommet du fuselage est rayé (Figure 10), et les deux écopes latérales situées sur la partie supérieure du fuselage, de part et d'autre de la dérive, sont déformées (Figure 11 et 12).

Figure 10 : rayures sur la partie supérieure du fuselage

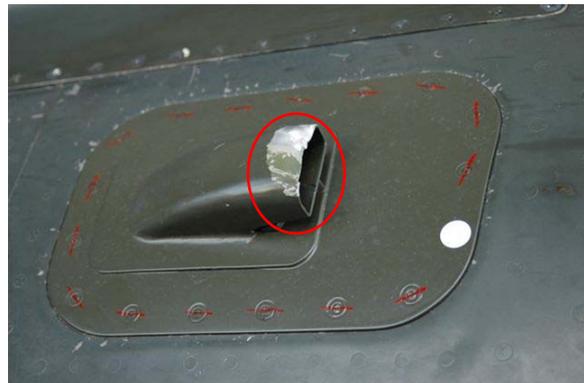
Figure 11 : impact écope droite

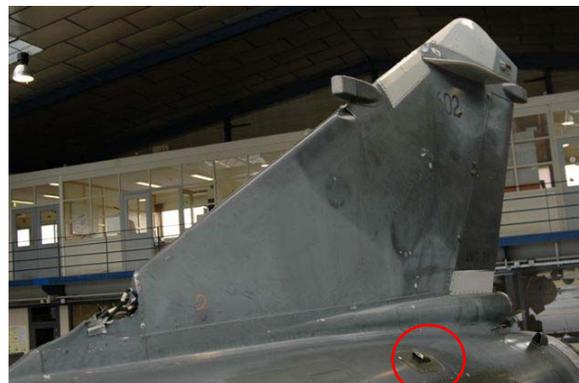
Figure 12 : impact écope gauche
