# BEAD-air

## RAPPORT PUBLIC D'ENQUÊTE TECHNIQUE

### BEAD-air-D-2009-006-I

<b>Date de l'événement</b>	<b>6 mai 2009</b>
<b>Lieu</b>	<b>Glacier du Tour – Commune de Chamonix (Haute-Savoie)</b>
<b>Type d'appareil</b>	<b>JODEL D140R « ABEILLE »</b>
<b>Immatriculation</b>	<b>F-ZJOC</b>
<b>Organisme</b>	<b>Direction générale de l'armement</b>
<b>Unité</b>	<b>Centre d'essais en vol – Base d'essais d'Istres</b>

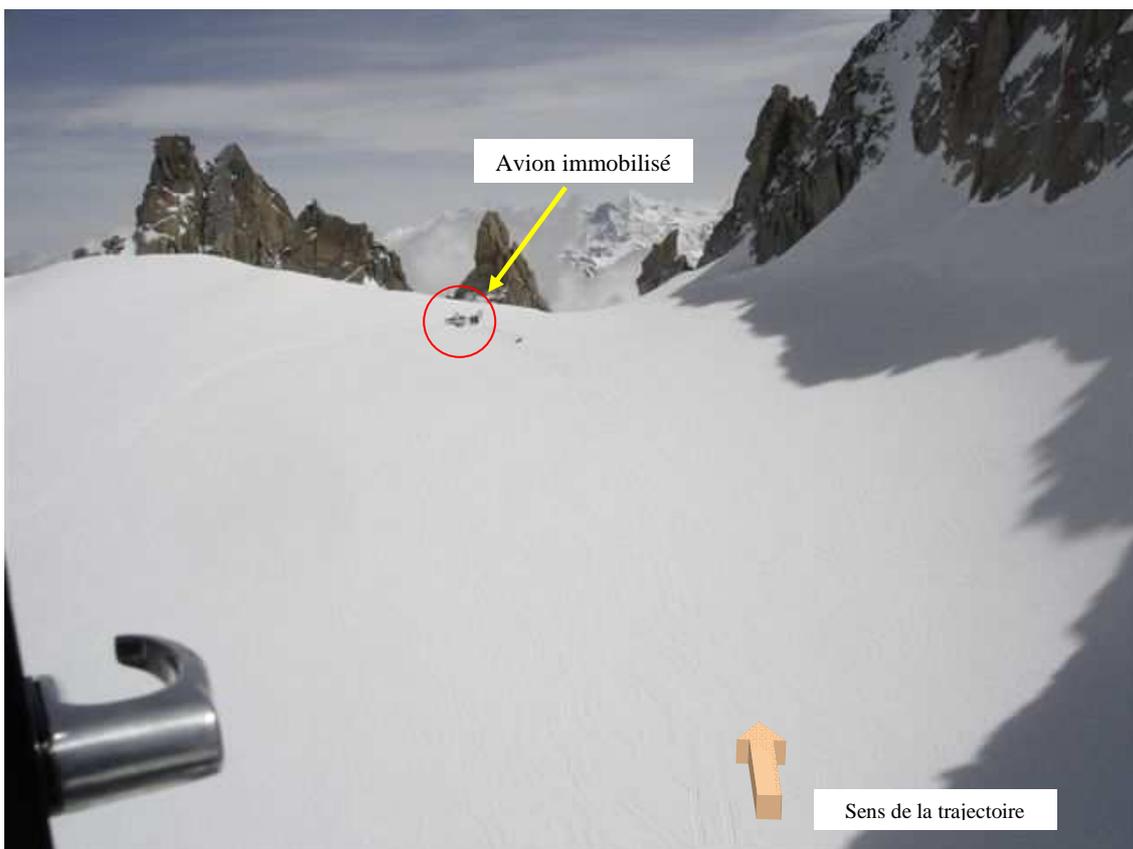
La zone est très peu crevassée. Le manteau neigeux, épais, est constitué en surface d'une couche récente et lourde d'une trentaine de centimètres d'épaisseur. Les traces résultant des deux atterrissages sont visibles.

L'avion est immobilisé sur la partie sommitale du glacier, à une vingtaine de mètres de l'abrupt qui le limite à l'est.

Zone de l'atterrissage vu dans le sens de la trajectoire

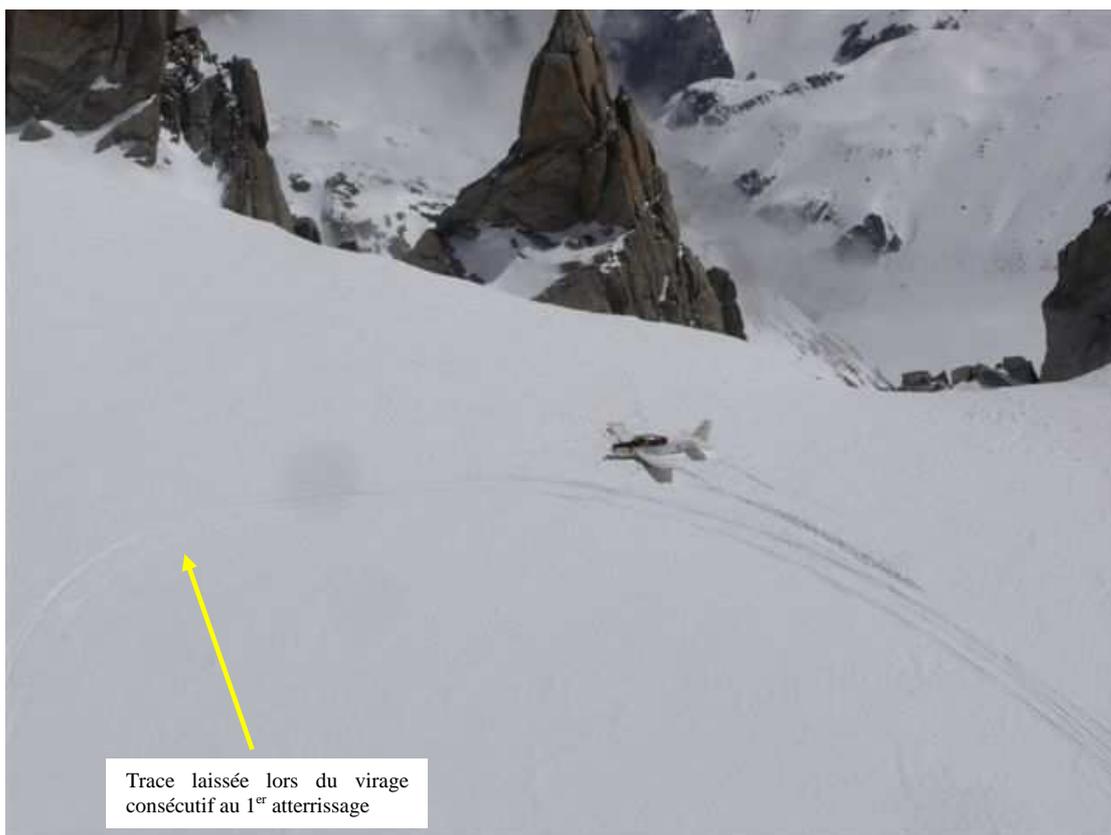
Zone du virage de retournement

Les traces au sol laissées par les skis au cours du virage de retournement consécutif au premier atterrissage montrent qu'il a été réalisé sans dérapage de l'avion.

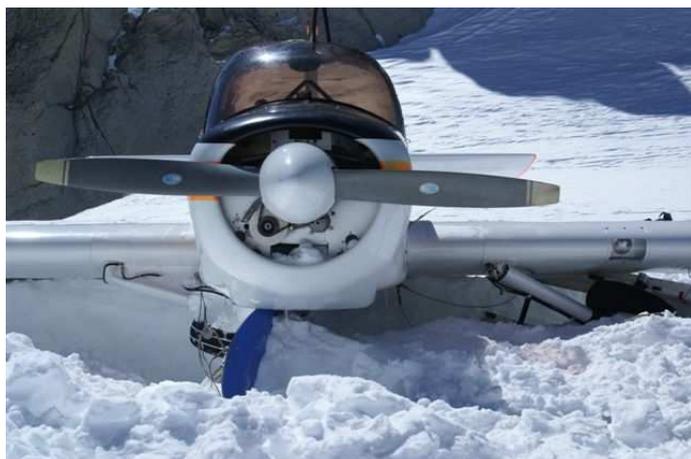
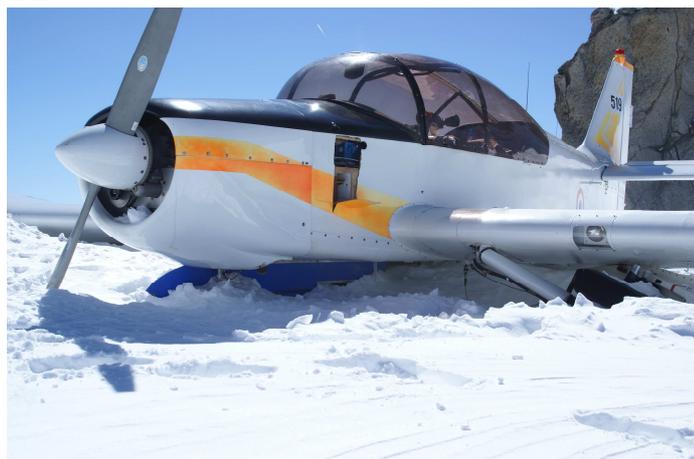
L'avion repose sur la neige, orienté au cap 234. Les deux atterrisseurs principaux équipés de skis sont repliés sous les ailes de la droite vers la gauche. Les atterrisseurs sont configurés pour un atterrissage avec les skis.

Vues des atterrisseurs principaux

Les déformations constatées sur chaque atterrisseur principal sont la conséquence des efforts appliqués de la droite vers la gauche. La structure de l'avion ne présente aucun indice révélateur de l'application d'effort dirigé de l'avant vers l'arrière.

De par leur conception, afin de protéger la structure des ailes d'un endommagement lors de l'application d'un effort latéral excessif, les atterrisseurs principaux de l'avion D140R présentent une zone fragilisée. Cette dernière est conçue pour plier latéralement. Les caractéristiques des déformations des atterrisseurs reconnues lors des investigations révèlent qu'elles ont été causées par des efforts appliqués de la droite vers la gauche et ont été dissipés dans la zone fragilisée, aboutissant au pliage constaté des atterrisseurs.

**L'hypothèse d'un endommagement des atterrisseurs consécutif à des efforts latéraux excessifs appliqués sur les skis lors du virage de retournement est certaine.**
