Bureau enquêtes accidents défense air

RAPPORT FINAL D'ENQUÊTE TECHNIQUE

BEAD-air-G-2009-001-I

Date de l'événement	1^{er} janvier 2009
Lieu	Colmar Meyenheim
Type d'appareil	AS350 BA Ecureuil
Immatriculation	F MJCK
Organisme	formations aériennes de la gendarmerie
Unité	détachement aérien de gendarmerie de Colmar

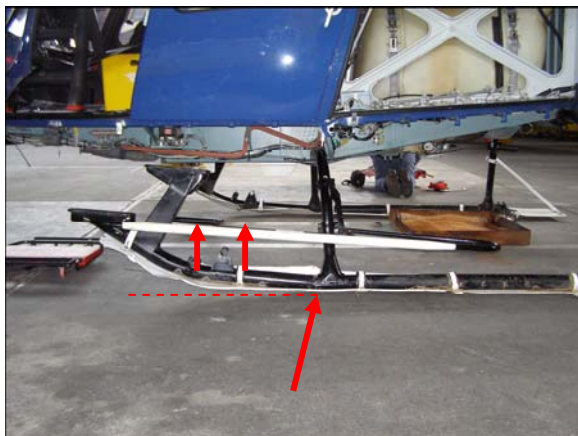
- sur le train d'atterrissage (photos 1 et 2) :
 - les patins sont déformés au niveau de leur fixation avant sur la traverse. L'extrémité des patins est remontée d'une dizaine de centimètres par rapport à leur position normale ;

Vue de la déformation du patin gauche

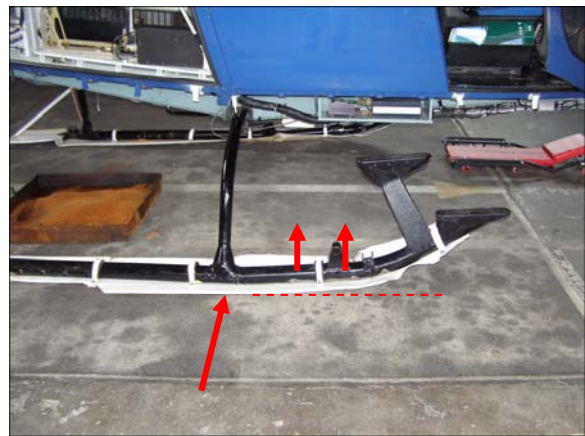
Vue de la déformation du patin droit

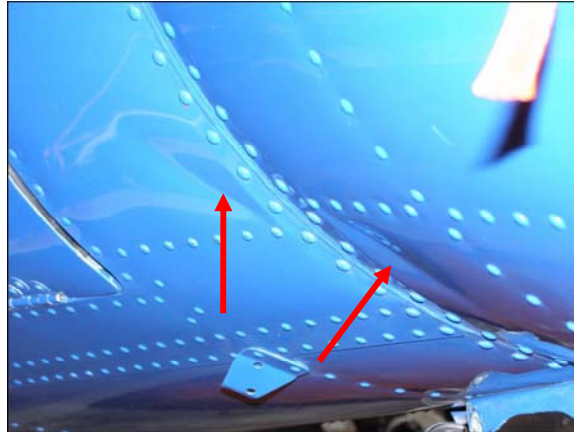
Vue de la déformation de la poutre de queue et de la structure arrière de la cellule

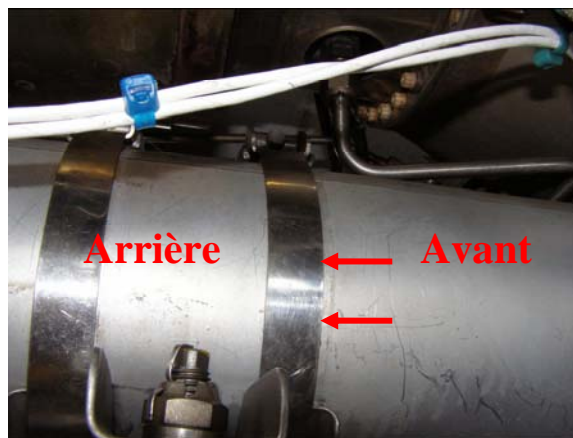
- sur le moteur (photo 4) :
 - le GTM s'est déplacé de plusieurs millimètres vers l'avant (trace de marquage du collier de fixation sur tube de liaison).

Vue de la trace laissée par le collier de fixation sur le tube de liaison
