Bureau enquêtes accidents défense air

RAPPORT D'ENQUÊTE TECHNIQUE

BEAD-air-M-2009-008-A

Date de l'événement	21 septembre 2009
Lieu	Base de l'aéronautique navale de Lanvéoc-Poulmic
Type d'appareil	Cap 10B
Immatriculation	N° 109 – FYDCA
Organisme	Marine nationale
Unité	Ecole d'initiation au pilotage escadrille 50S

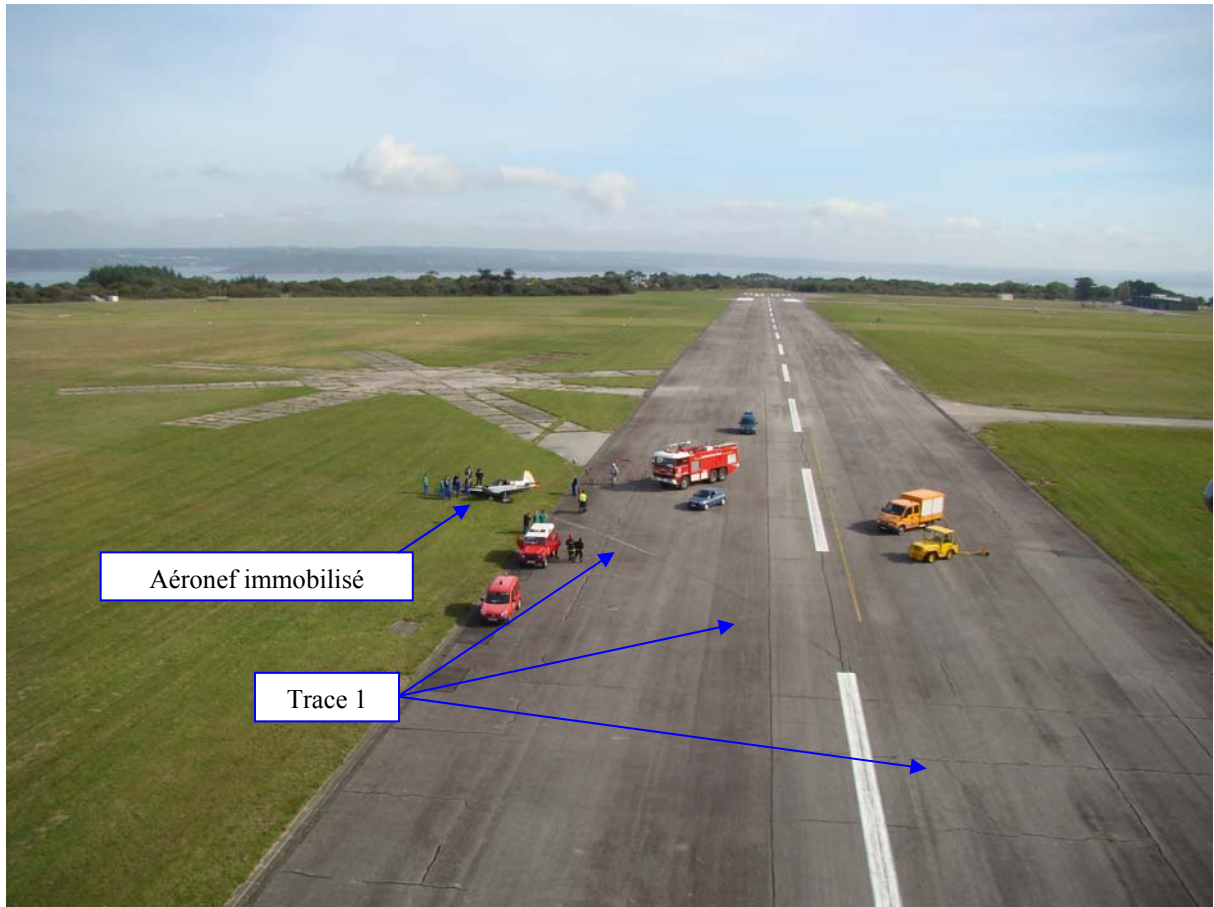
Vue générale 1

Aéronef immobilisé

Trace 1

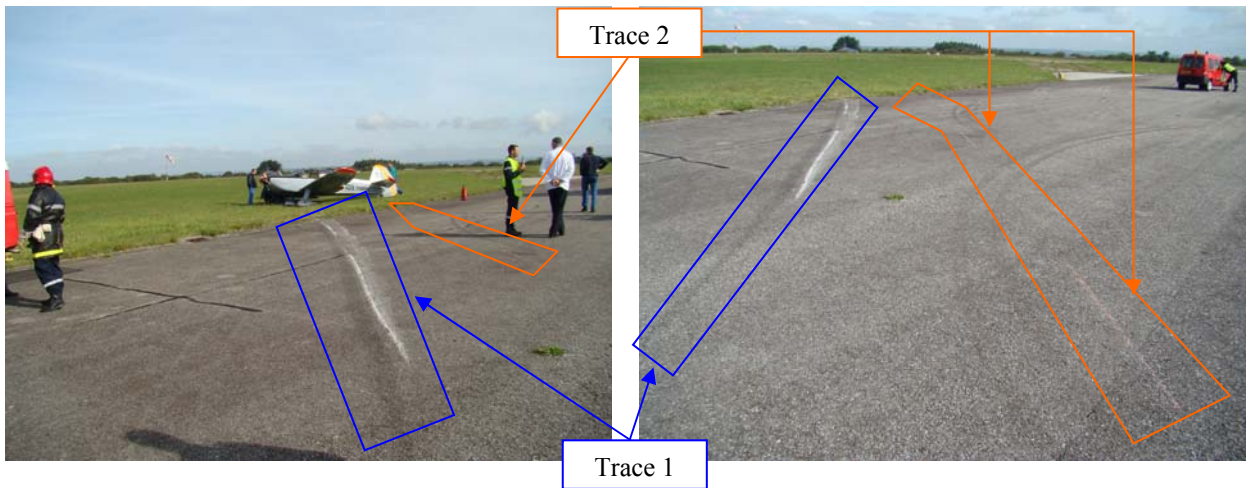
Traces 1 et 2

- une trace noire puis blanchâtre curviligne vers la gauche de la piste longue de 84,50 mètres (trace 1) ;
- une trace marron-orangée discontinue longue de 11,30 mètres située à droite de la trace 1 (trace 2) ;
- une zone d'herbe arrachée, située dans le prolongement de la trace 1 (zone 11).

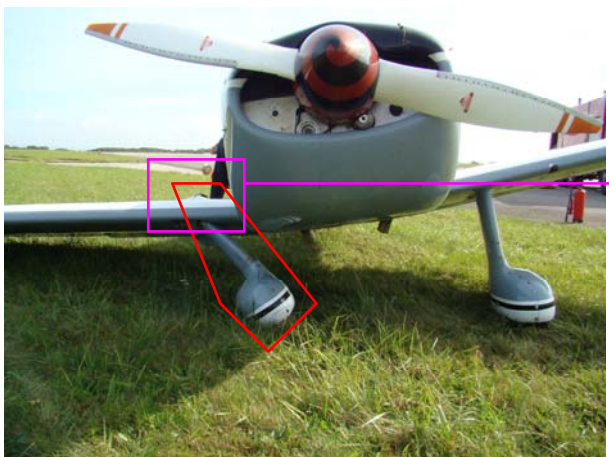
Endommagement de l'atterrisseur principal droit vu de face

- le carénage de la roue de l'atterrisseur principal droit est détérioré ;
- la roue droite est endommagée ;
- l'atterrisseur principal droit est fléchi au niveau de sa fixation à l'aile ;
- l'extrados de l'aile est endommagé au niveau de l'atterrisseur principal droit ;
- l'intrados du saumon et de l'aileron droits est endommagé.

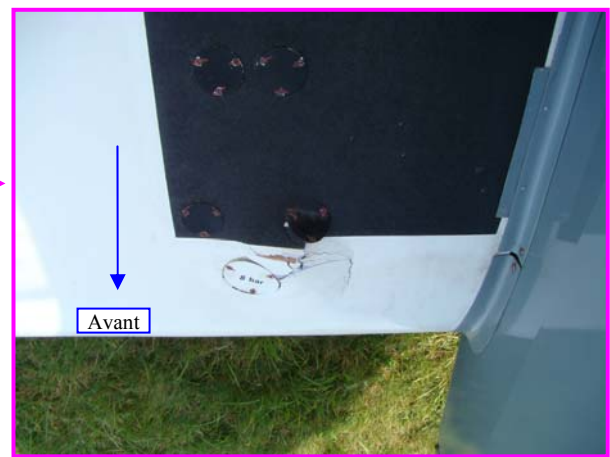
Endommagement de l'extrados de l'aile au niveau de l'atterrisseur principal droit vu de dessus

Les déformations de l'intrados et de l'extrados de la voilure au niveau de l'atterrisseur principal droit sont une conséquence de l'événement.

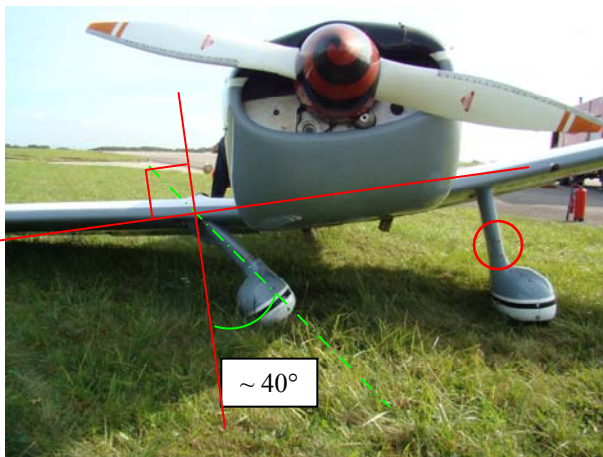
L'observation des dommages montre que l'atterrisseur principal droit a subi des efforts dirigés « vers l'avant » et « vers la gauche » de l'avion qui ont entraîné un début d'effacement du train avec un angle de convergence d'environ 25° avion relevé, 40° avion posé au sol et un angle d'affaissement de 10° .

Vue de face présentant l'affaissement du train « vers la gauche », avion posé au sol, et le débattement de l'amortisseur gauche avion au sol

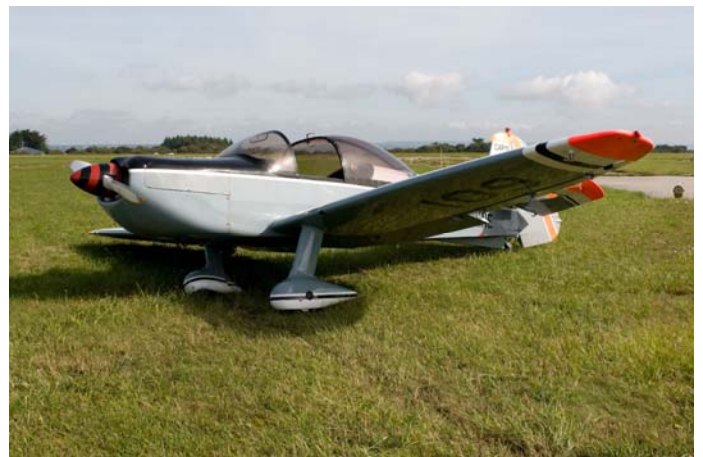
Vue de profil présentant l'affaissement du train « vers l'avant », avion posé au sol

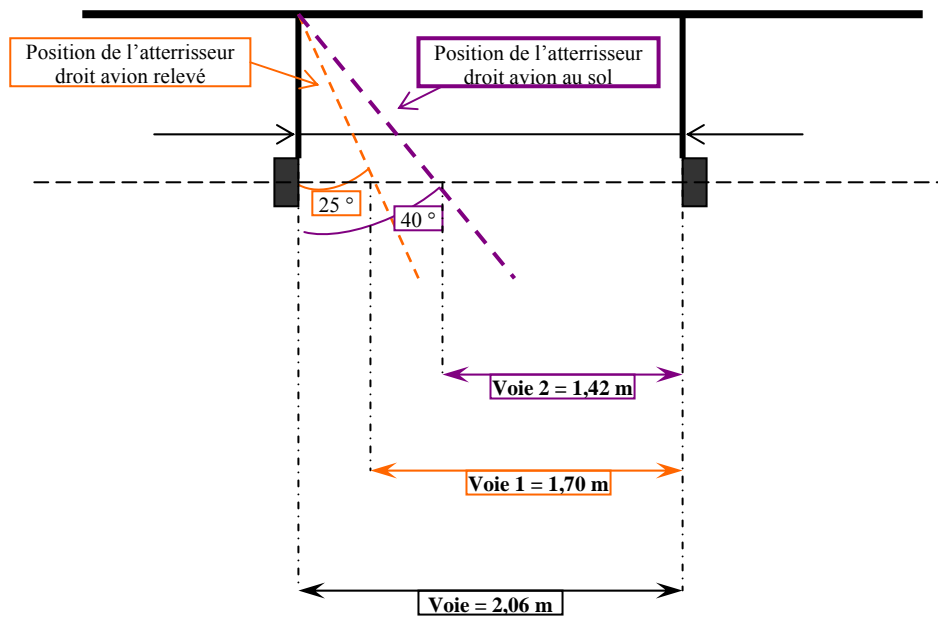
Croquis des mesures de voies

- la voie nominale (2.06 m) ;
- la voie de l'avion relevé (Voie 1 = 1,70 m) ;
- la voie de l'avion au sol (Voie 2 = 1,42 m).

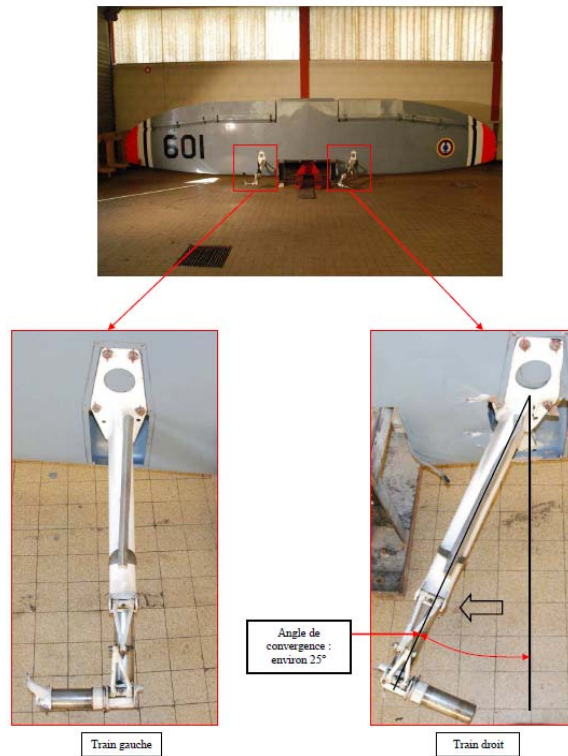
Vue de dessous présentant les déformations de l'atterrisseur principal droit, avion relevé

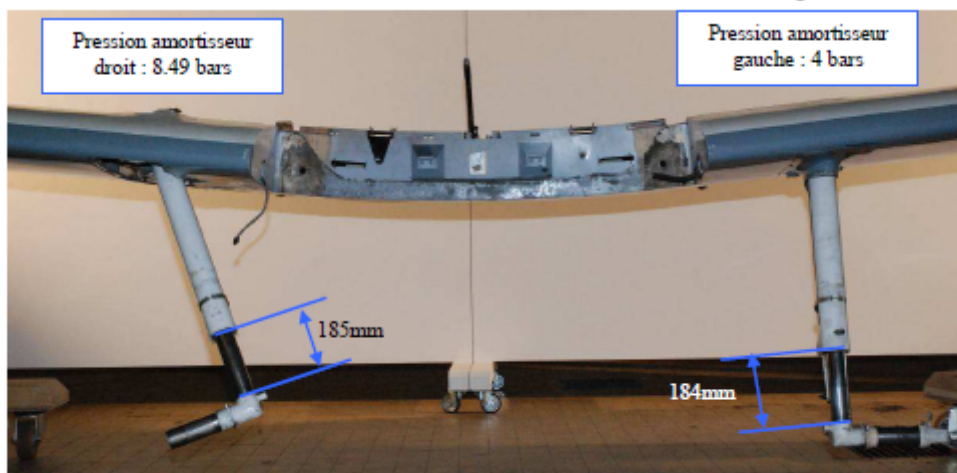
Contrôle des amortisseurs gauches et droits

Les amortisseurs ne présentent aucune fuite apparente, les hauteurs amortisseurs détendus sont sensiblement identiques. Les débattements des amortisseurs sont conformes et ne présentent pas de point dur ni de trace de talonnage. La photo de la page précédente montre que la hauteur de l'amortisseur gauche, avion au sol, est dans les tolérances (repères rouges visibles).

L'expertise a cependant révélé une pression pneumatique de l'amortisseur gauche faible (4 bars au lieu de 8 bars) sans qu'il soit possible d'établir d'antériorité à l'événement.

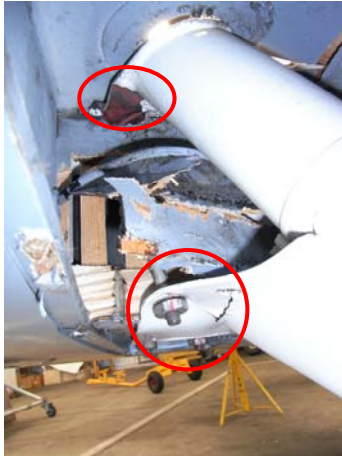
L'atterrisseur principal gauche a effectué un mouvement sur ses fixations.
 Le fut de l'atterrisseur principal droit présente une flexion au niveau de la platine inférieure.
 La partie avant du longeron a été arrachée par les deux boulons de fixation avant du train qui ont subi un flambage. Les platines supérieure et inférieure de fixation du train sur le longeron présentent des déformations importantes.

Endommagements des platines supérieures et inférieures de l'atterrisseur principal droit, vus de dessous et de l'avant

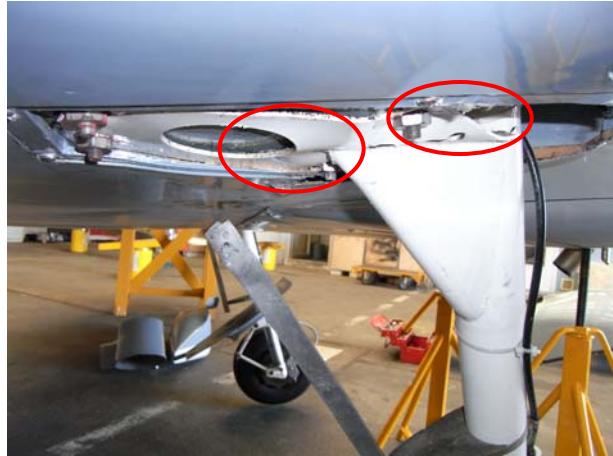
Endommagements de la platine inférieure de l'atterrisseur principal droit, vus de profil droit

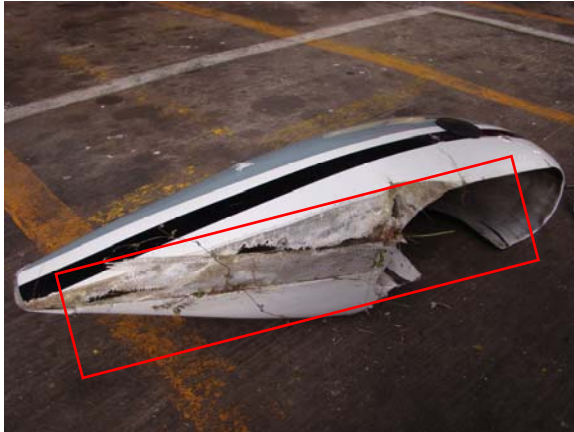
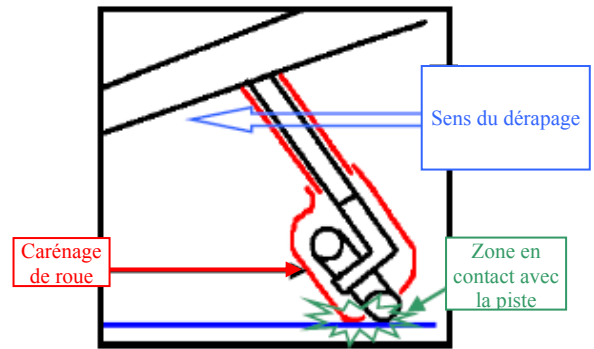
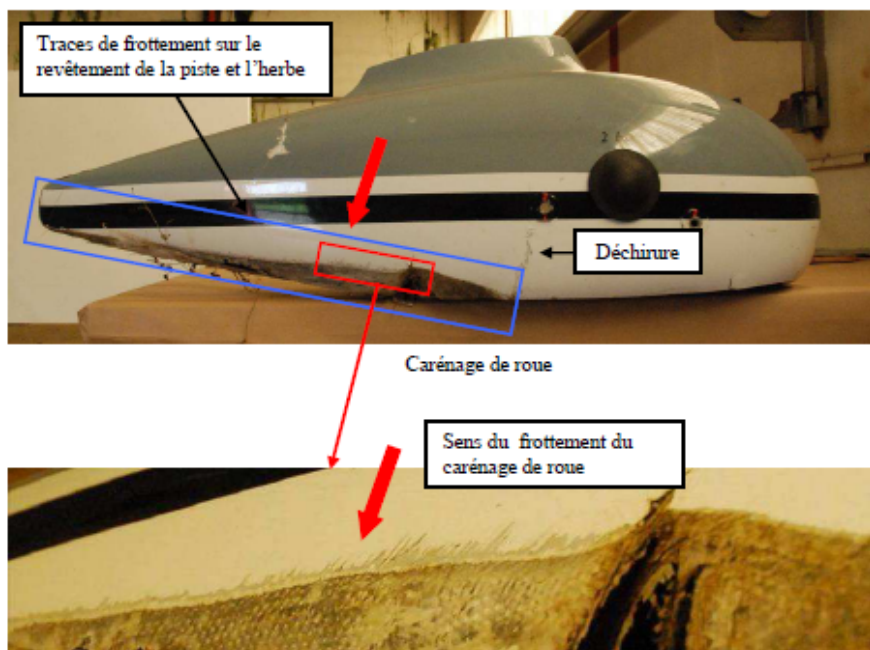
Le carénage de la roue de l'atterrisseur principal droit présente des traces de frottements sur sa partie inférieure (usure importante du revêtement avec arrachement de matière dans certaines zones).

Vues présentant l'endommagement du carénage de la roue droite

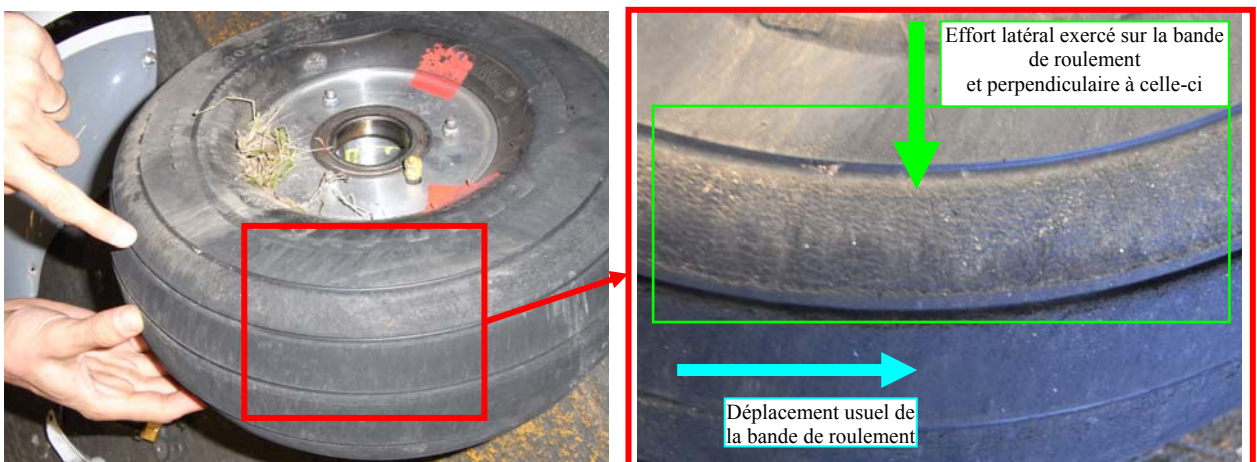
Endommagement du flanc externe du pneu droit avec « effets peau d'orange » à 90° de la bande de roulement

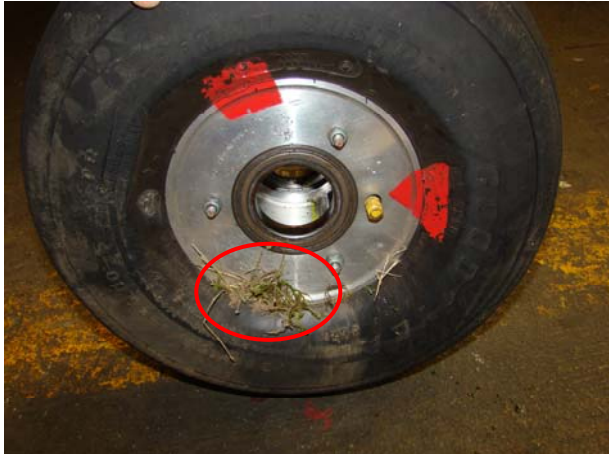
Résidus d'herbe et de terre sur le flanc externe du pneu droit

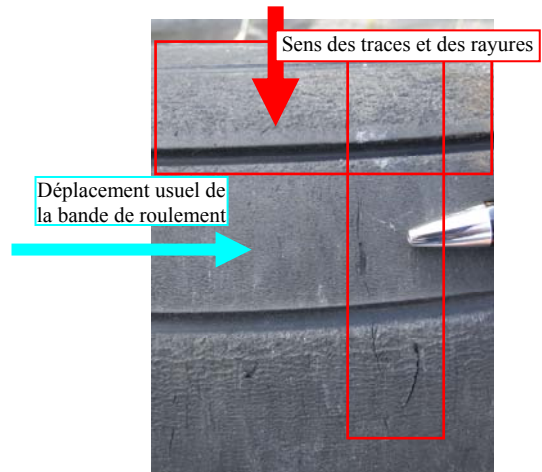
Endommagement de la bande de roulement du pneu droit présentant des rayures à 90°

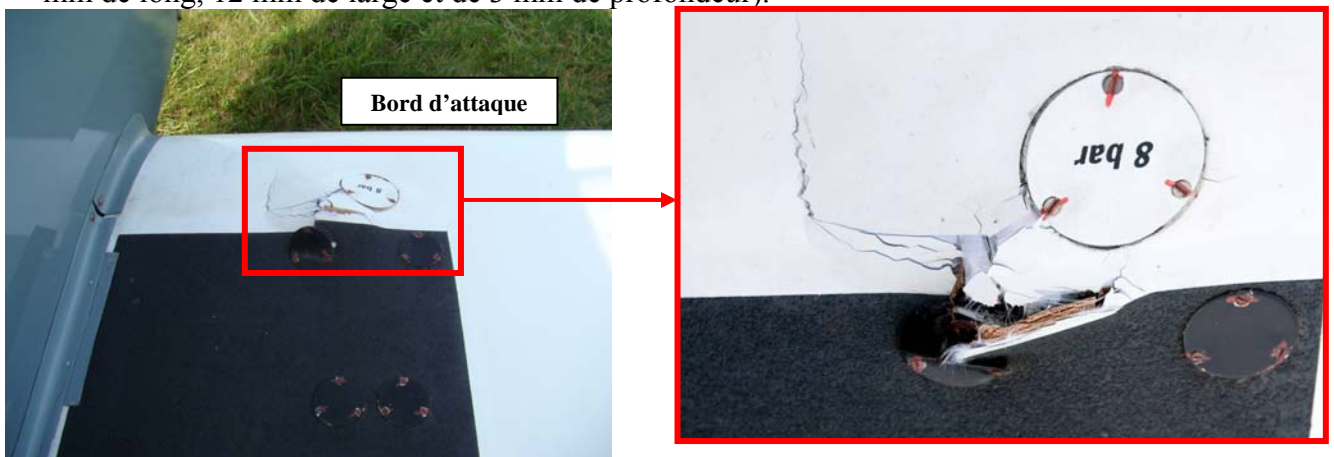
- le longeron principal est fortement dégradé au niveau des fixations de l'atterrisseur (arrachement vers l'avant) ;
- les nervures de fixation de l'atterrisseur sont également déformées ;
- plusieurs déchirures du revêtement intrados et extrados sont observées ;
- des traces de frottement sont révélées côté intrados en extrémité de la voilure (320 mm de long, 25 mm de large et de 4 à 5 mm de profondeur) et sur le bord de fuite de l'aileron (310 mm de long, 12 mm de large et de 3 mm de profondeur).

Endommagement de l'extrados droit de la voilure, vu de dessus

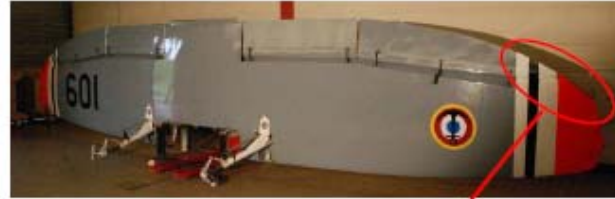
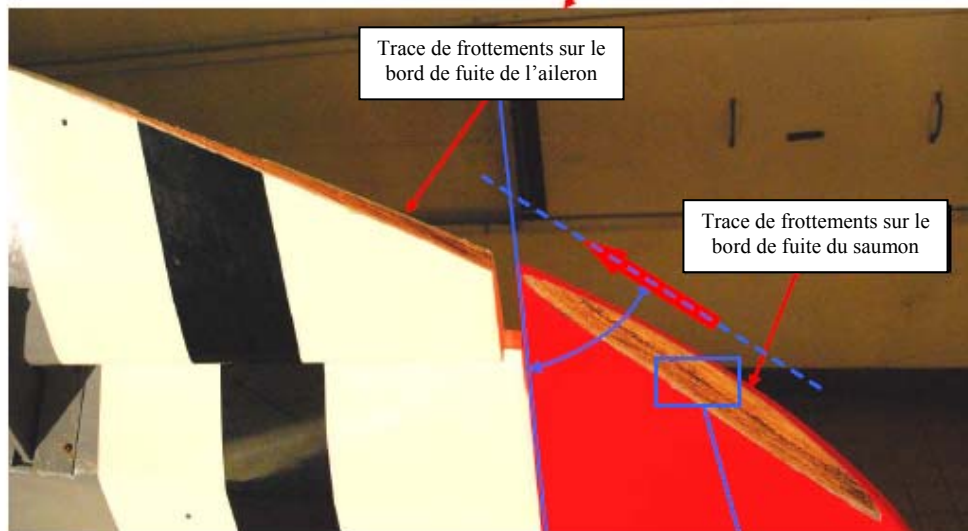
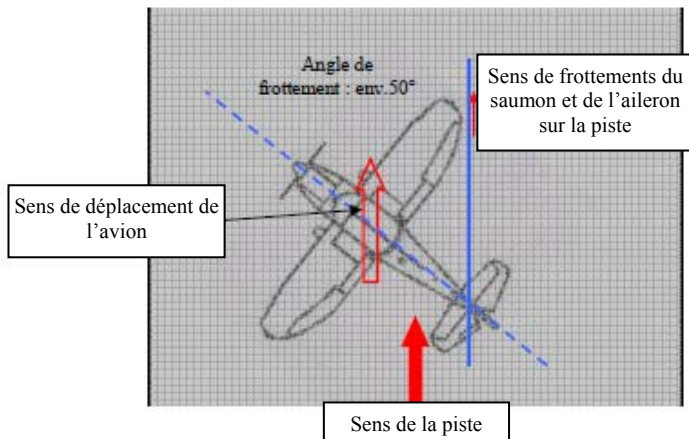
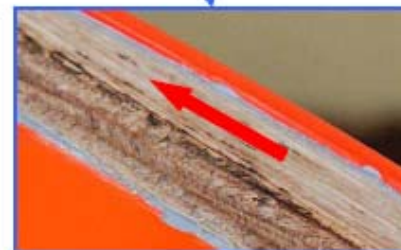
La direction des traces de frottement relevées en bout de voilure côté droit permet de déterminer l'angle de l'avion par rapport à l'axe de la piste au moment du touché de la voilure avec le sol (soit un angle d'environ 50°). L'absence de terre au niveau des traces de frottement confirme que cet événement a eu lieu sur la piste et non dans l'herbe.

Sens des traces du frottement de la voilure sur le revêtement de la piste

Dégradation de l'extrémité de la voilure côté droit

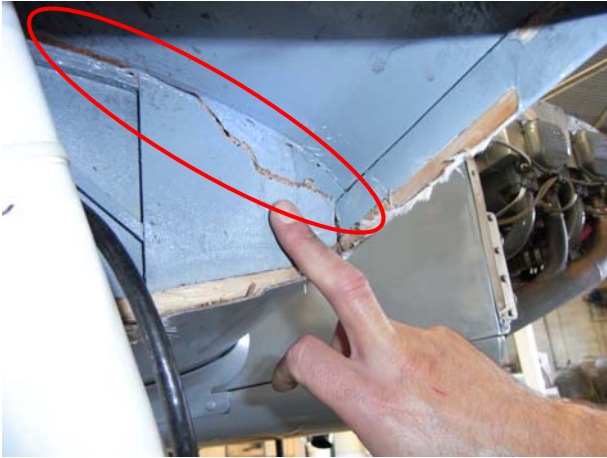
Endommagements du longeron de voilure, vus de côté

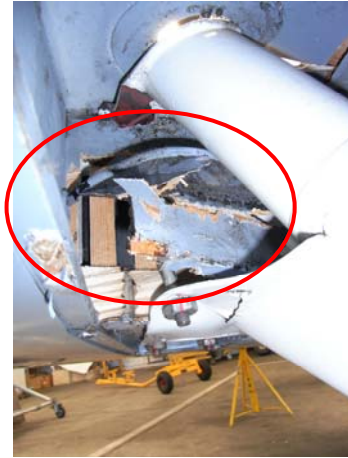
Endommagements du longeron de voilure et de la cale de train, vus de l'arrière

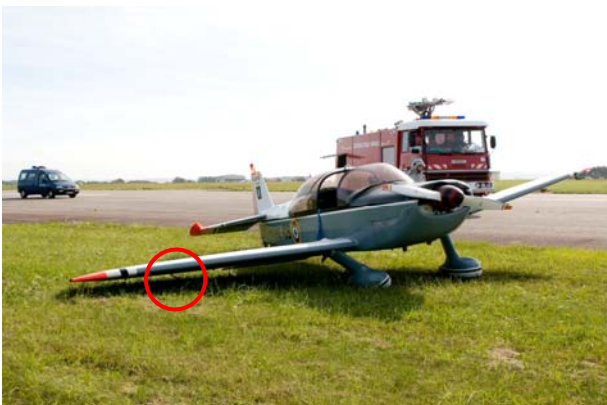
Le bras de contreponds de l'aileron droit présente une déformation, sans trace d'impact ou de frottement, engendré par la voilure lorsqu'elle s'est posée sur l'herbe au cours de l'immobilisation de l'avion.

Avion posé sur le bras du contreponds de l'aileron droit

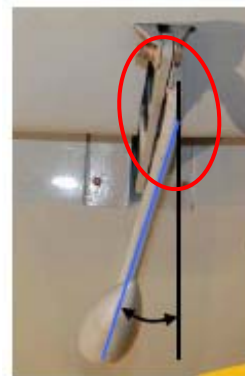
Déformation du bras du contreponds de l'aileron droit
