Bureau enquêtes accidents défense air

RAPPORT D'ENQUÊTE TECHNIQUE

BEAD-air-M-2009-011-I

Date de l'événement	02 novembre 2009
Lieu	Aérodrome de Lorient – Lann Bihoué (56)
Type d'appareil	Super-Etendard Modernisé
Immatriculation	N° 4
Organisme	Marine nationale
Unité	Flottille 11F - Landivisiau

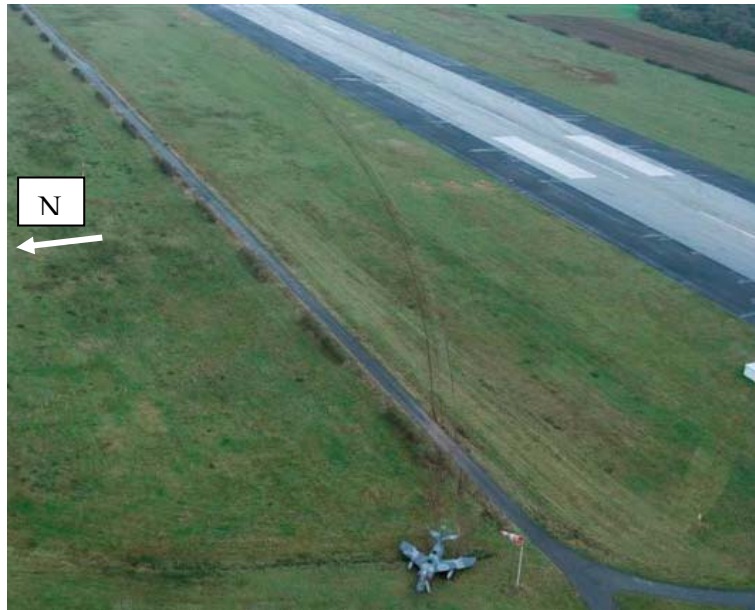
Vue aérienne de l'appareil immobilisé dans l'herbe et des traces

Des traces de pneumatiques sont visibles sur la piste. Ces traces débutent environ 30 mètres après la croisée des pistes. La trace laissée par la roue auxiliaire est plus proche de celle laissée par le train principal gauche. Elles témoignent d'une trajectoire en dérapage à droite.

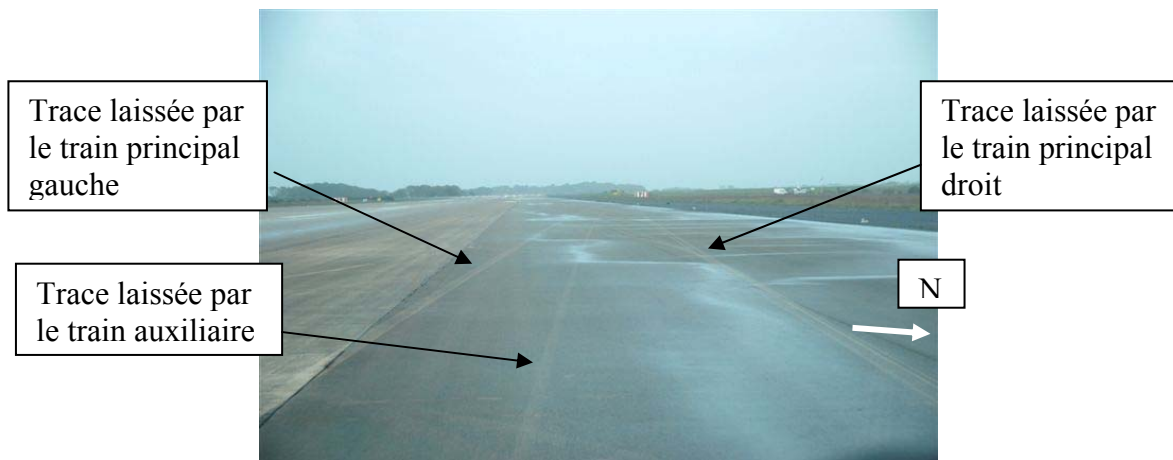
Vue des traces sur la piste (dans le sens de l'atterrissage)

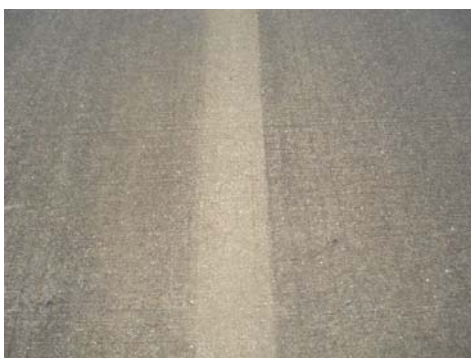
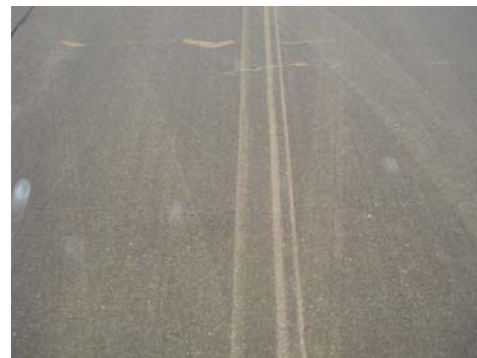
Détail des traces laissées par les trains principaux gauche et droit

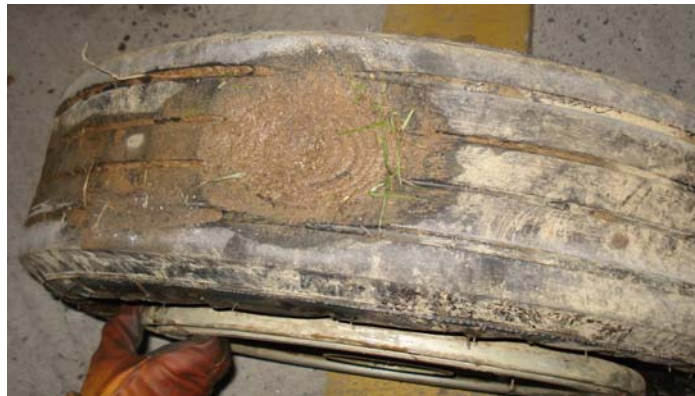
L'examen des pneumatiques montre une usure caractéristique d'un blocage des roues sur chaque bande de roulement.

Vue de la roue gauche endommagée

- les 2 pneus étaient en bon état avant l'atterrissage (pas de défaut ou d'anomalie antérieur à l'événement) ;
- les types d'endommagements observés sur chaque pneu sont identiques mais le pneu droit est le plus endommagé. Ce dernier a tourné sur la jante ;

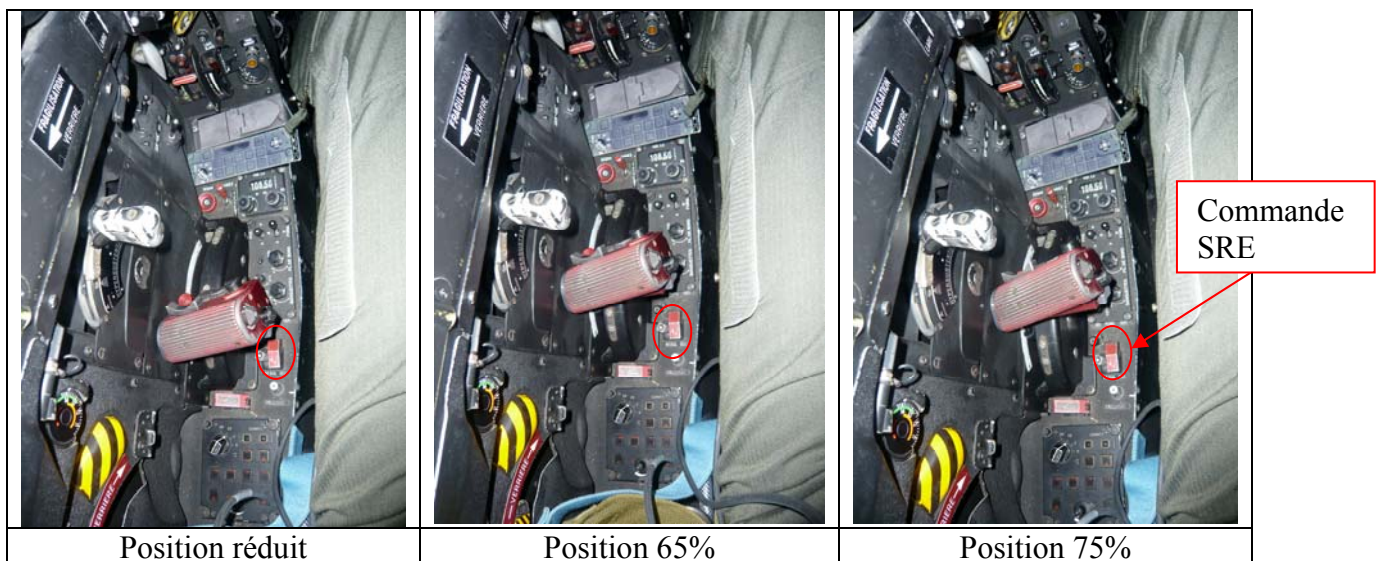
Le pilote utilise le SRE en ayant placé la manette sur ralenti. Cependant, suite à un mouvement parasite lors de la percée, celle-ci a pu être déplacée inconsciemment vers l'avant, jusqu'à la position correspondant à un régime de 65%.

La figure ci-dessous montre les différentes positions de la manette des gaz correspondant aux régimes plein réduit, 65 % et 75 %.

L'hypothèse selon laquelle le régime résiduel résulte d'un déplacement inconscient de la manette vers l'avant est peu probable.

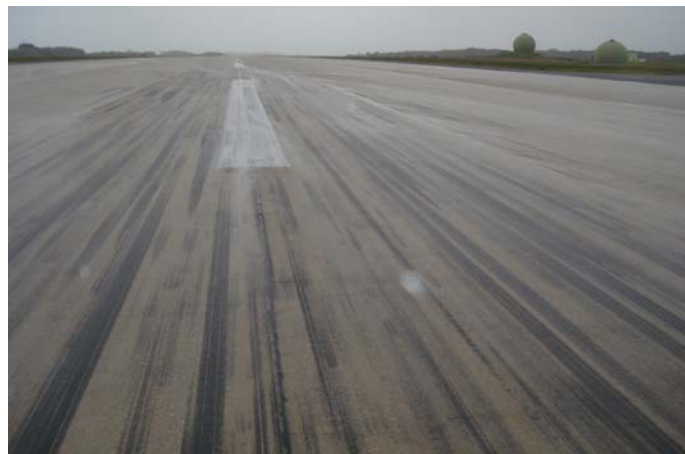
- Avant la croisée des pistes, la zone de toucher des roues semble présenter une couche d'épaisseur non négligeable de caoutchouc, ce qui rend cette zone particulièrement lisse avec l'état mouillé de la piste (voir photo). **Le phénomène d'hydroplanage visqueux est donc théoriquement possible à cet endroit de la piste.**

Vue de la zone avant la croisée des pistes
