BEAD-air

RAPPORT D'ENQUÊTE TECHNIQUE

BEAD-air-S-2009-005-A

Date de l'événement	25 avril 2009
Lieu	Commune de Rutali (Haute Corse)
Type d'appareil	BK 117 C-2
Immatriculation	F-ZBPR
Organisme	Direction de la sécurité civile
Unité	Base hélicoptères de Bastia

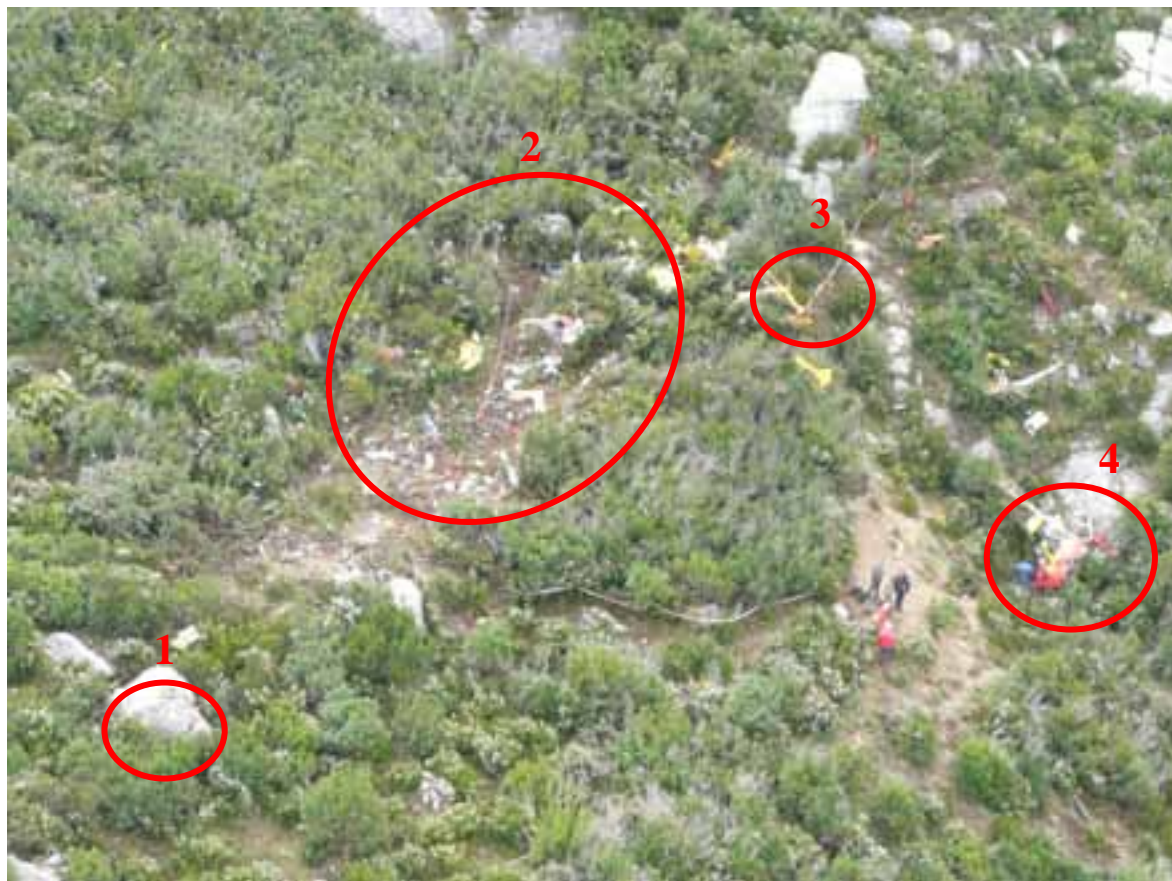
L'aéronef a heurté un rocher et s'est disloqué. Les débris se répartissent sur une zone d'une cinquantaine de mètres de long orientée au 170° et d'une trentaine de mètres de large.

Vue générale du site

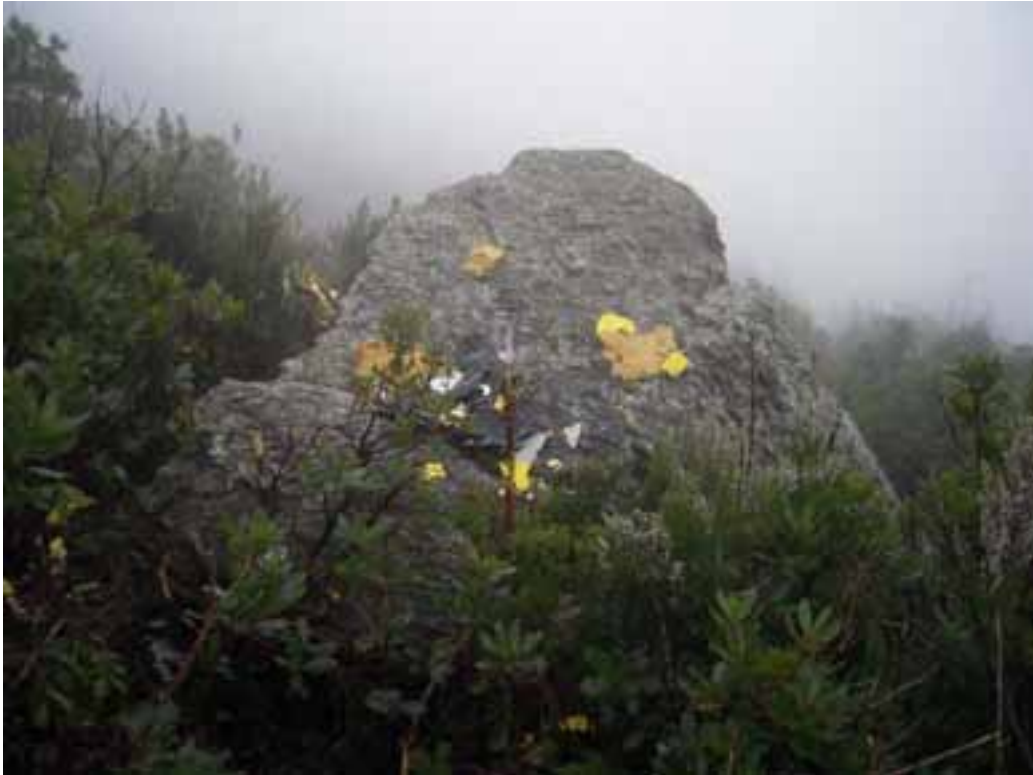
Rocher sur lequel l'impact initial a eu lieu

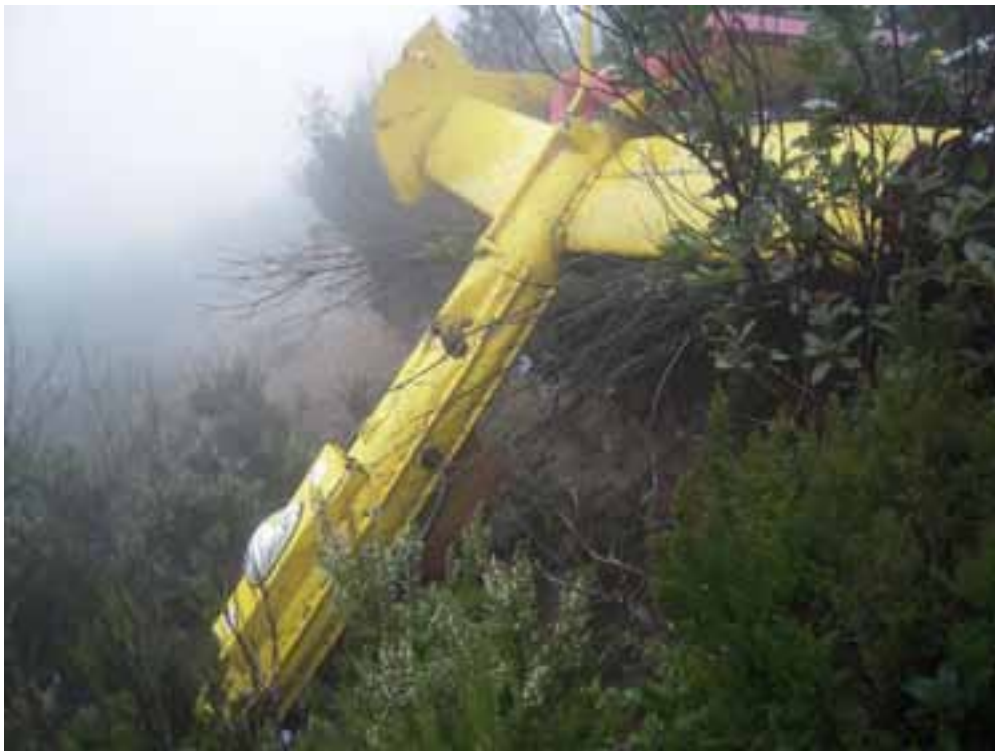
Point de retombée de la poutre de queue

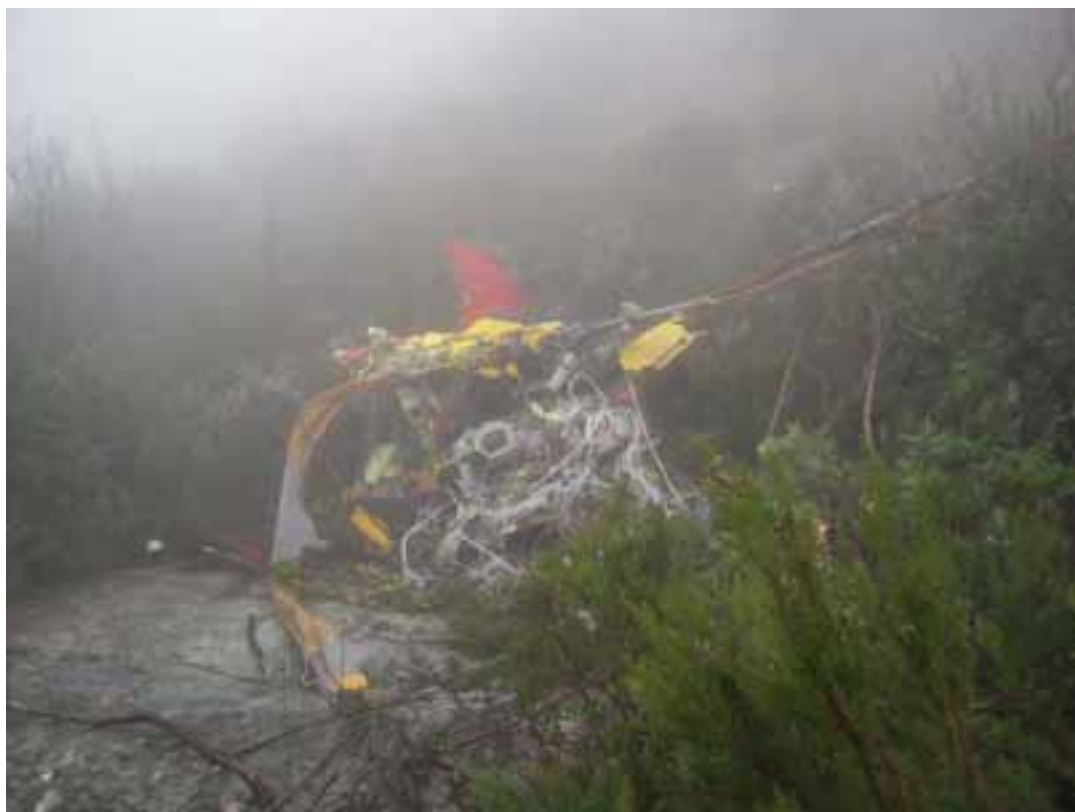
Partie supérieure de la partie immobilisée dans le ravin

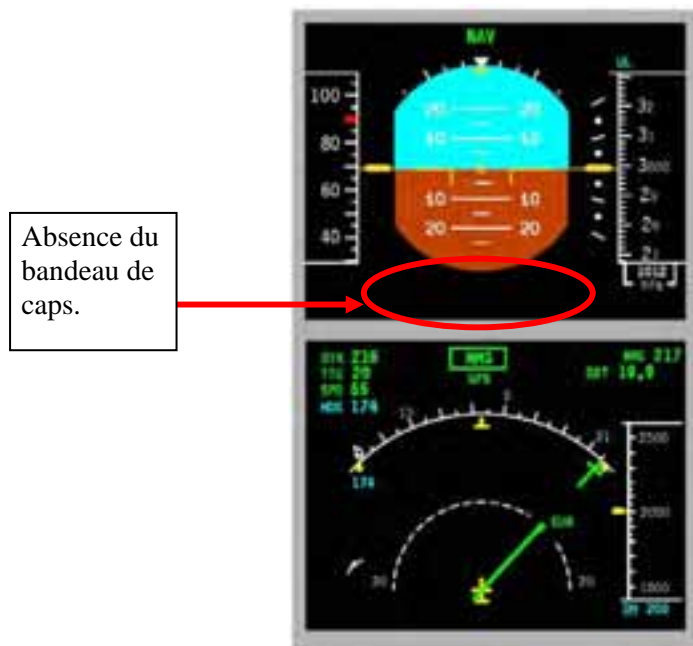
PFD et ND en mode vol VFR

Le pilote, surpris par la dégradation brutale des conditions de vol, a ensuite été accaparé par ses actions de pilotage aux instruments (sous partie 2.2.2.3). Il est donc probable qu'au cours de sa remise de gaz, le pilote ne disposait pas de l'information de cap sur son PFD.
