# BEAD-air

## RAPPORT D'ENQUÊTE TECHNIQUE

### BEAD-air-T-2009-009-A

<b>Date de l'événement</b>	<b>23 septembre 2009</b>
<b>Lieu</b>	<b>Aérodrome du Luc Le Cannet</b>
<b>Type d'appareil</b>	<b>SA 342 M1 Gazelle Viviane (lisse)</b>
<b>Immatriculation</b>	<b>F-MGAX – n° 4018</b>
<b>Organisme</b>	<b>Aviation légère de l'armée de terre</b>
<b>Unité</b>	<b>EALAT - Base école Général Lejay (BEGL)</b>

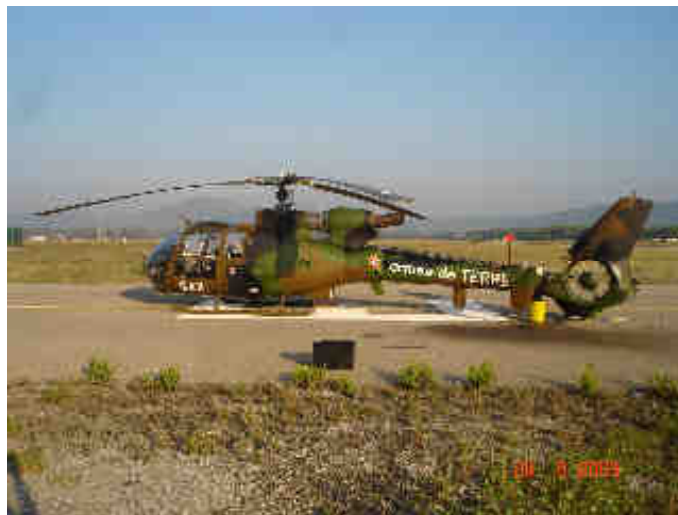
Vue n° 2 : vue de l'appareil

L'axe de la cabine est orienté d'environ 20° vers la droite par rapport à l'axe de la bretelle.

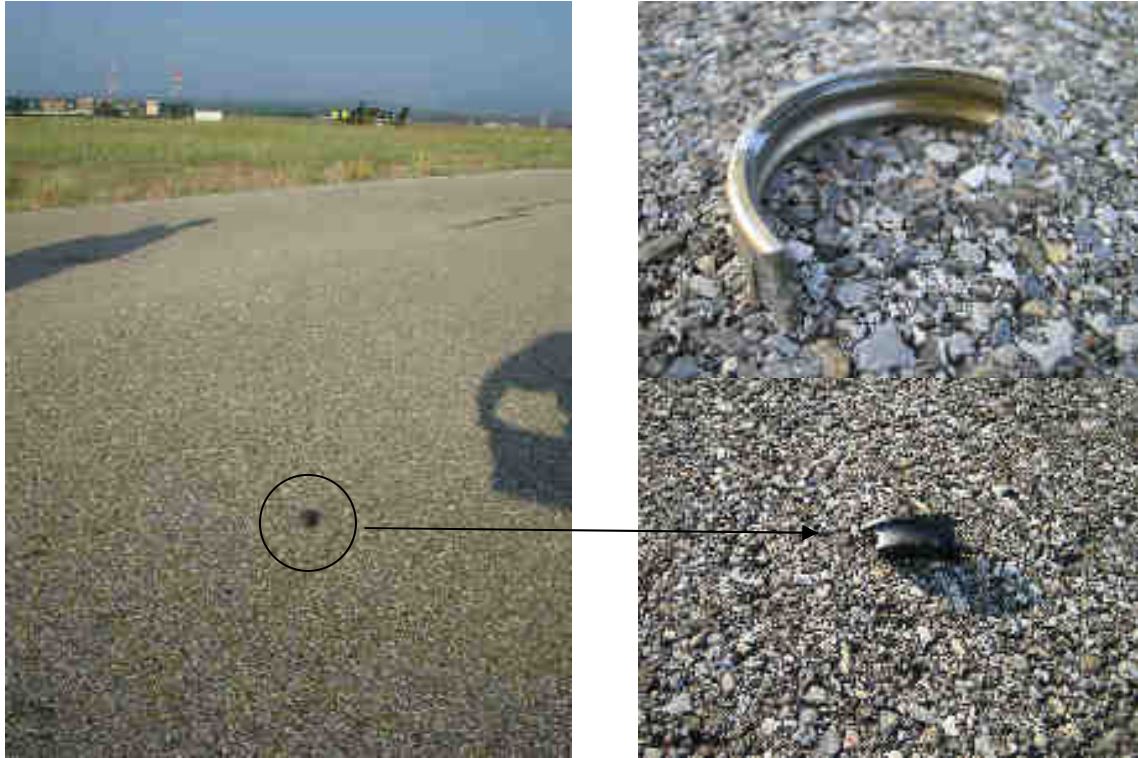
Des morceaux de la transmission arrière ont été projetés sur la piste 13/31 à l'arrière gauche de l'appareil (vue n°3), sur la partie herbeuse à gauche (vue n°4), et sur le parking Gazelle à l'avant gauche (vue n°5).

Vue n° 3 : débris du palier arrière de transmission RAC projetés sur la piste 13/31

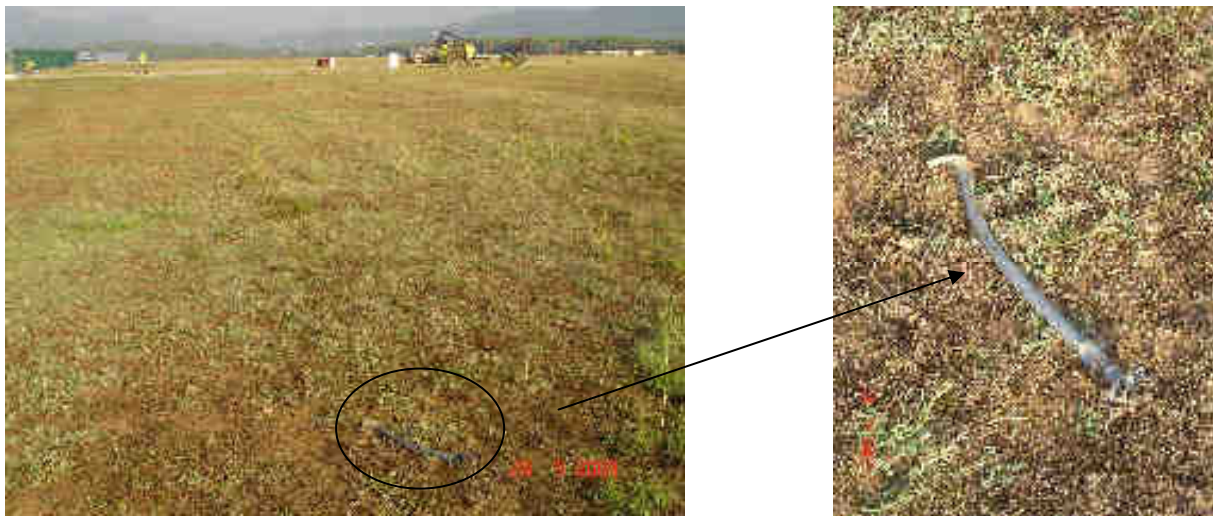
Vue n° 4 : morceau rompu de l'arbre de liaison RAC, côté flector, projeté sur la gauche de l'appareil

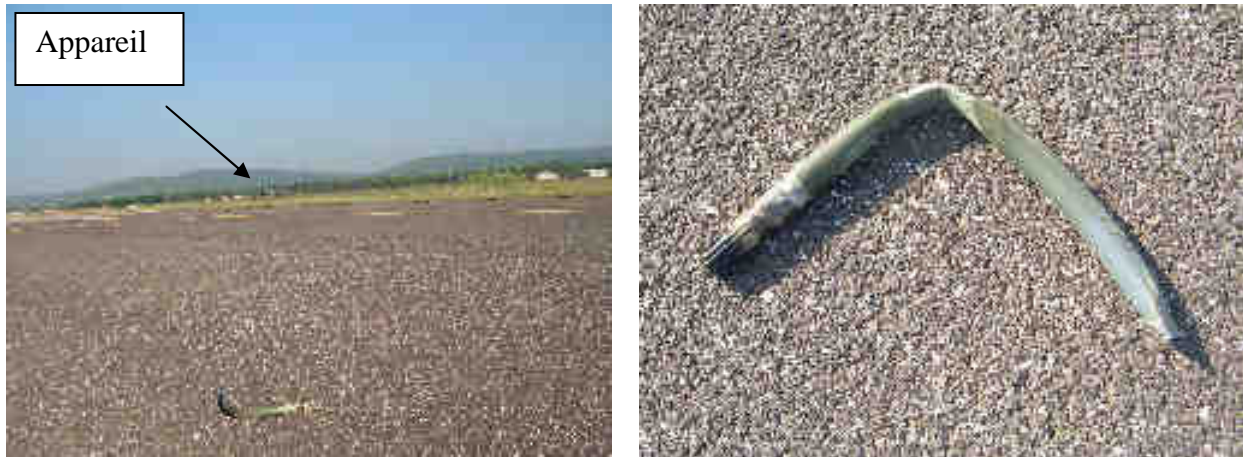
Vue n° 5 : morceau rompu de l'arbre de liaison RAC, côté boîtier de transmission arrière

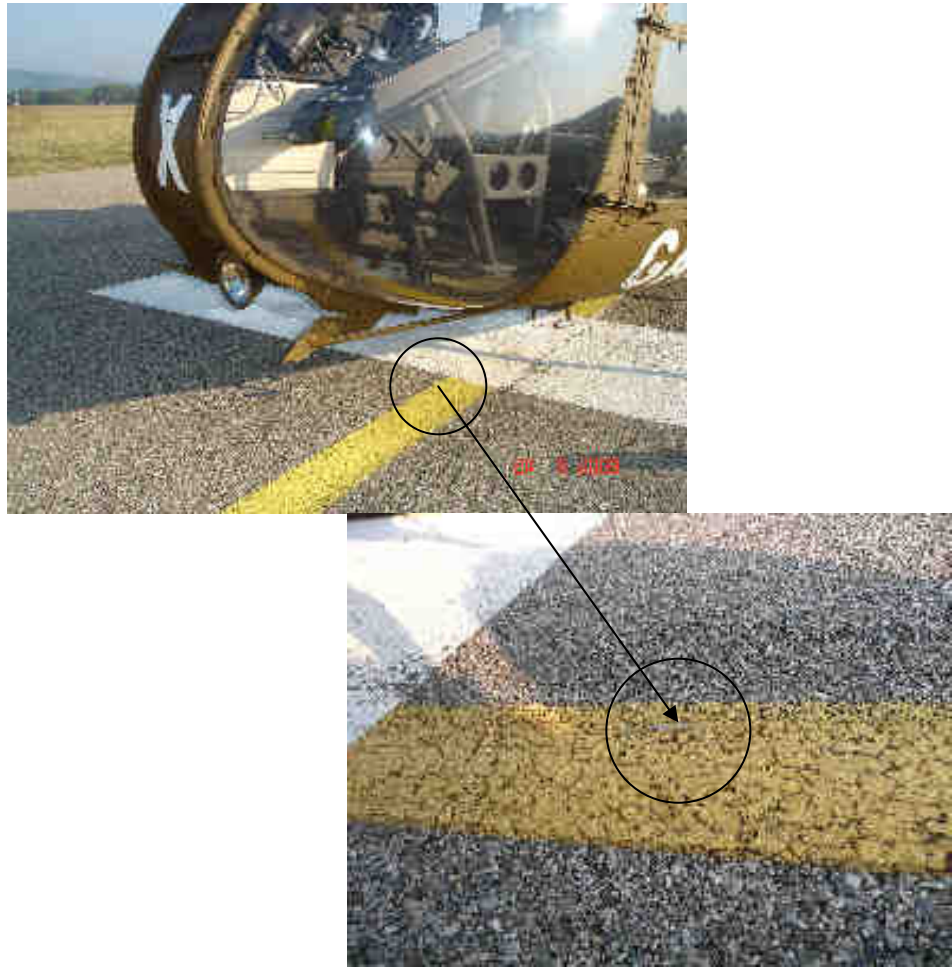
Vue n° 6 : trace d'impact au sol du coupe-câble avant

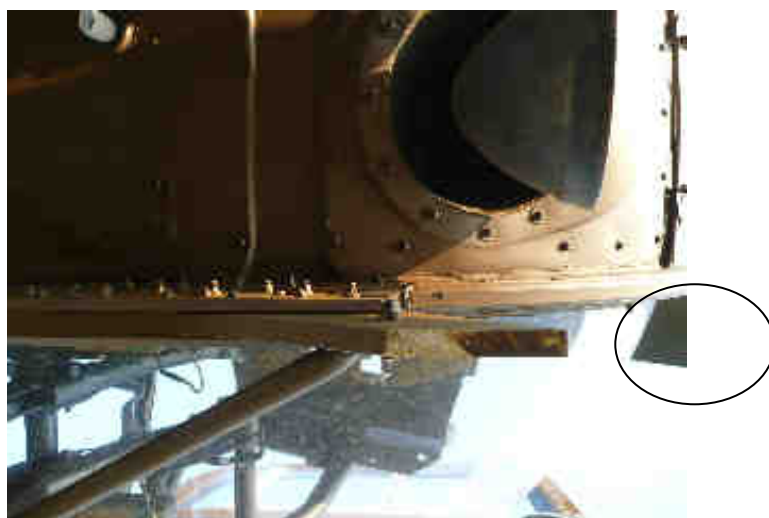
Vue n° 7 : traces de frottement sous le coupe-câble avant (l'avant de l'appareil est à droite)

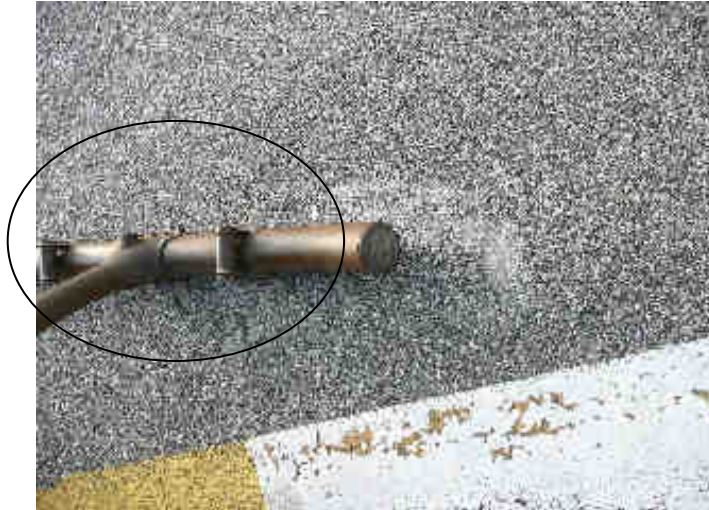
Vue n° 8 : érosion du sol au niveau de l'arrière du patin droit

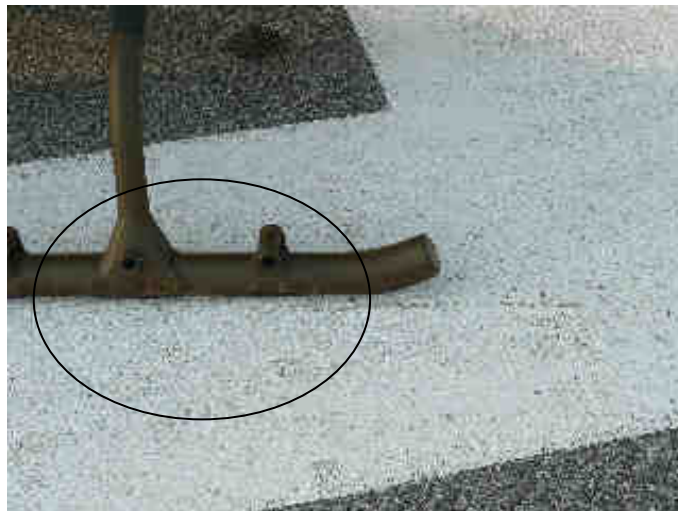
Vue n° 9 : trace sur le sol à l'arrière du patin gauche.

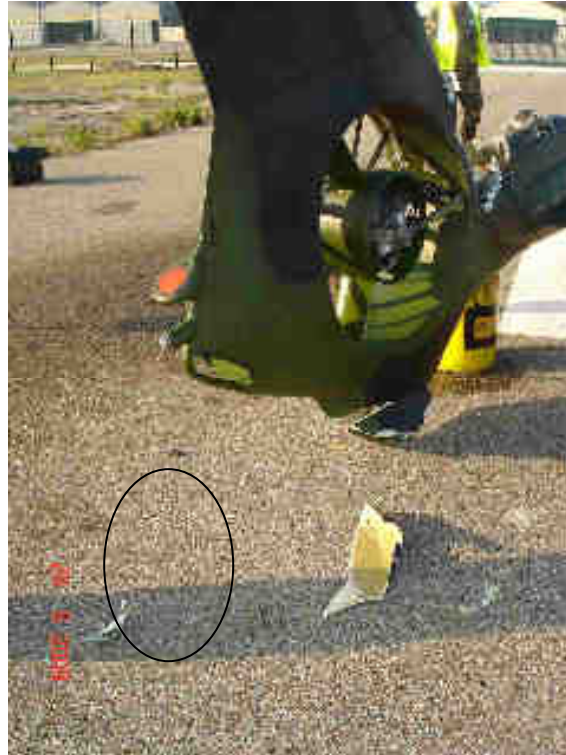
Vue n° 10 : érosion du sol à l'arrière droit du sabot.

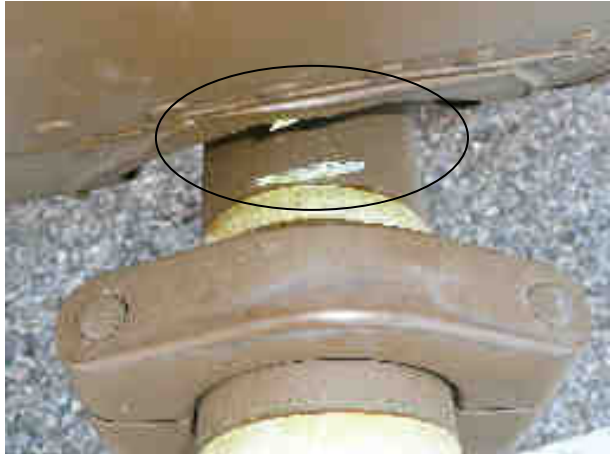
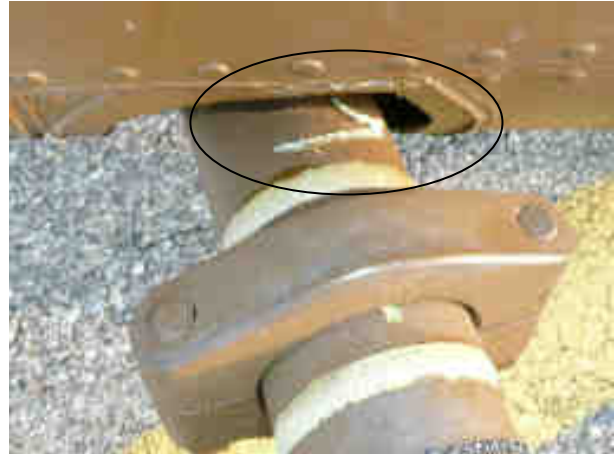
La traverse arrière de l'atterrisseur a fléchi, en impactant les flancs du fuselage. Elle semble cintrée vers le haut.

Vue n° 11 : traces de contacts entre la traverse arrière et les flancs de la cabine

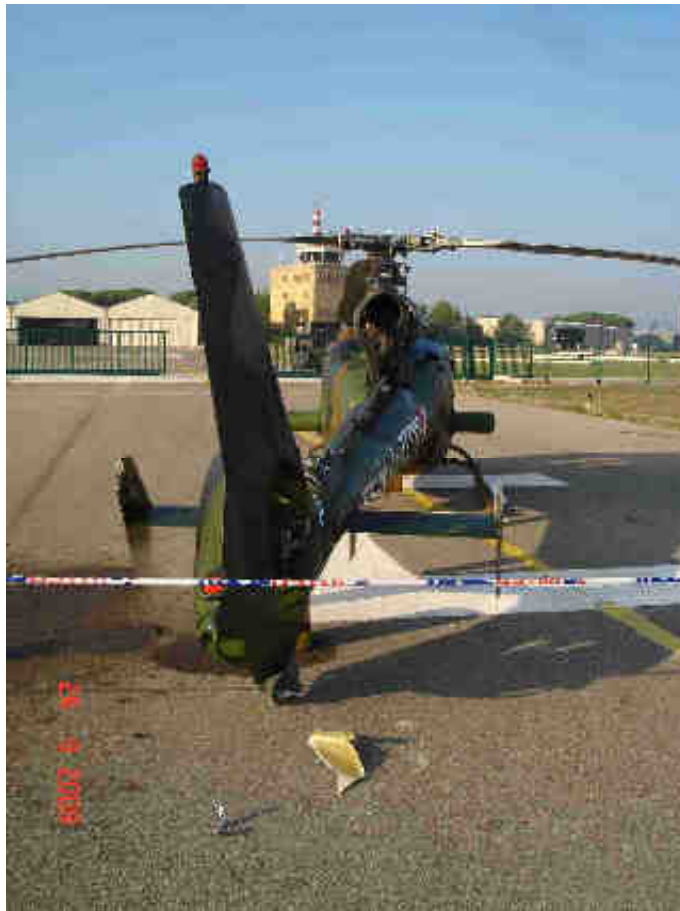
Vue n° 12 : vue du fléchissement vers la gauche de la poutre de queue

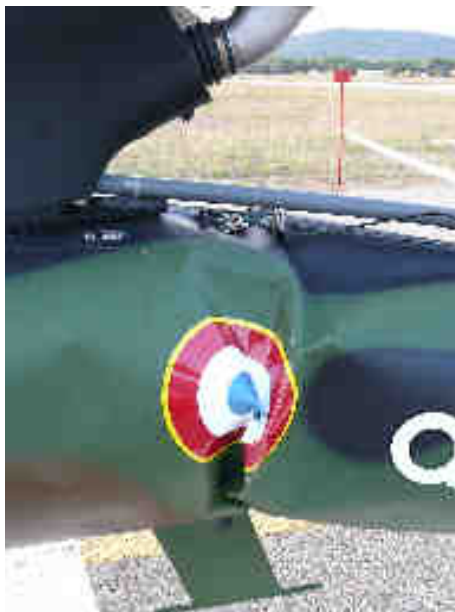
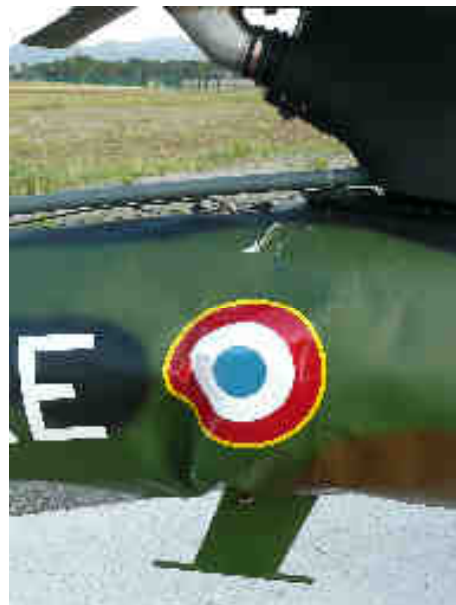
Vue n° 13 : déformations en flexion de la poutre de queue

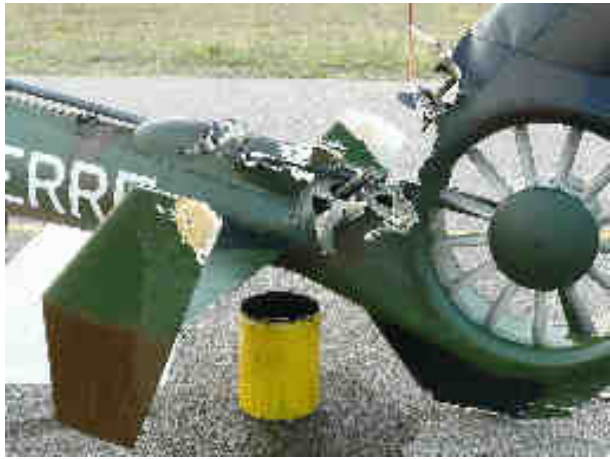
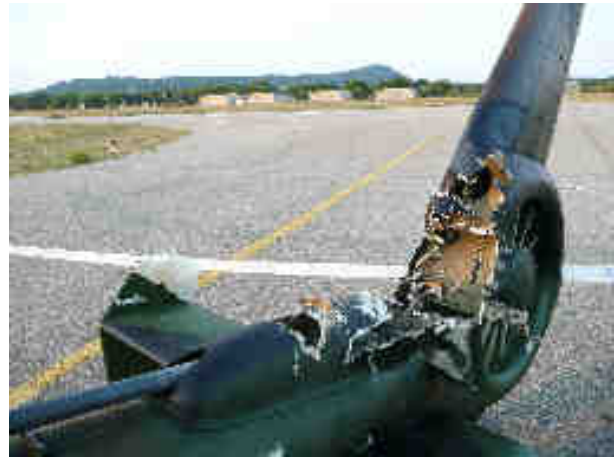
- les carénages à l'arrière de la poutre et le fenestron ;
- les sommets des empennages ;
- la partie finale de la transmission de puissance au RAC, provoquant la destruction du palier, la rupture de l'accouplement *flector*, la rupture en 2 morceaux de l'arbre de liaison, avec son désengagement du boîtier de transmission arrière et sa projection sur la piste 13/31 et sur le parking (cf. chapitre 1.12.1.2) ;
- la biellette de commande de pas du RAC, en la sectionnant ;
- les tuyauteries d'alimentation de la servocommande arrière, en les sectionnant.

Consécutivement aux dommages sur le fenestron, les pales du RAC ont découpé la tôle périphérique.

Vue n° 14 : endommagements provoqués par le rotor principal à l'arrière de la poutre

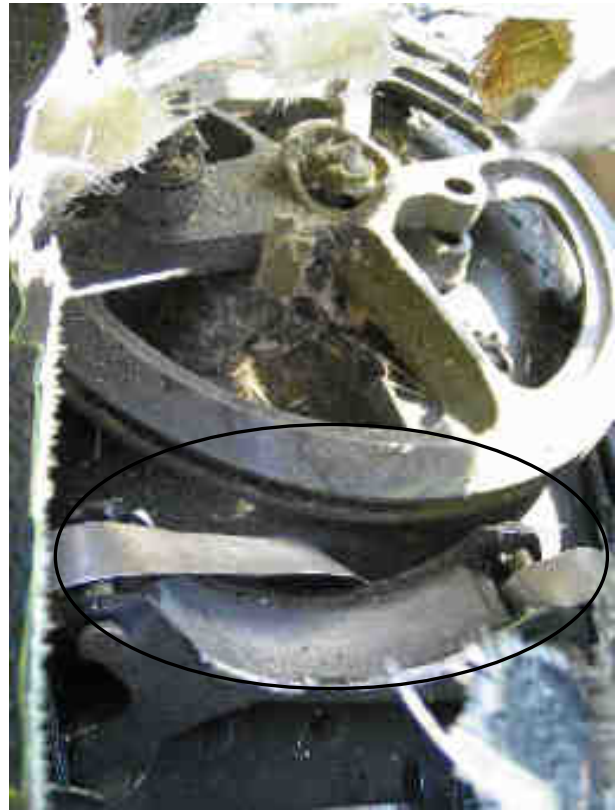
Vue n° 15 : ruptures de l'accouplement flector (à gauche) et du palier de la transmission RAC (à droite)

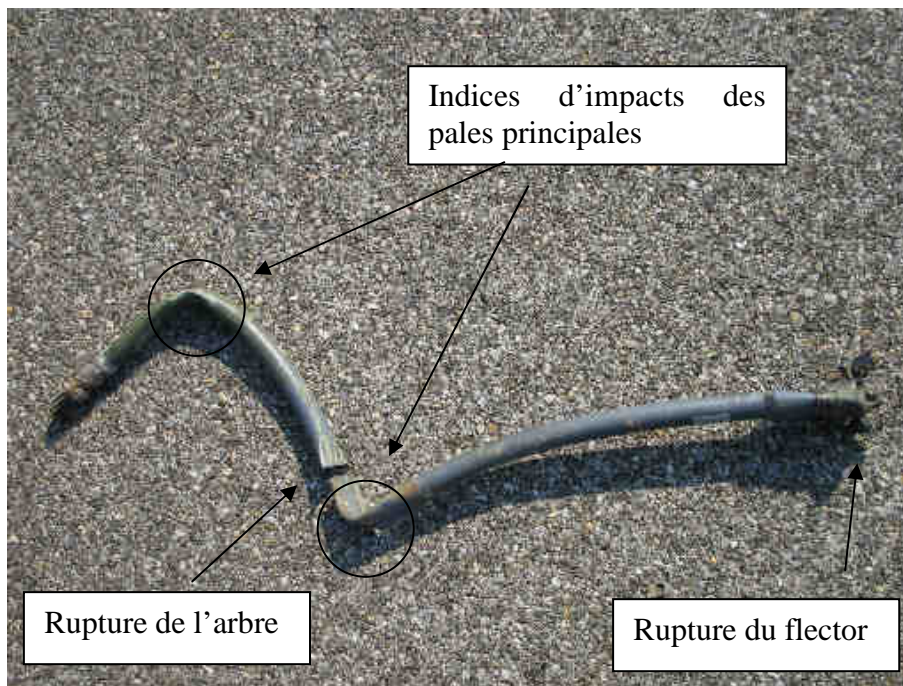
Les deux morceaux de l'arbre de liaison ont été rapprochés sur la figure ci-dessous, montrant les deux impacts de pales avec rotation de l'arbre entre-temps.

Vue n° 16 : impacts des pales et ruptures sur l'arbre de liaison de la transmission RAC

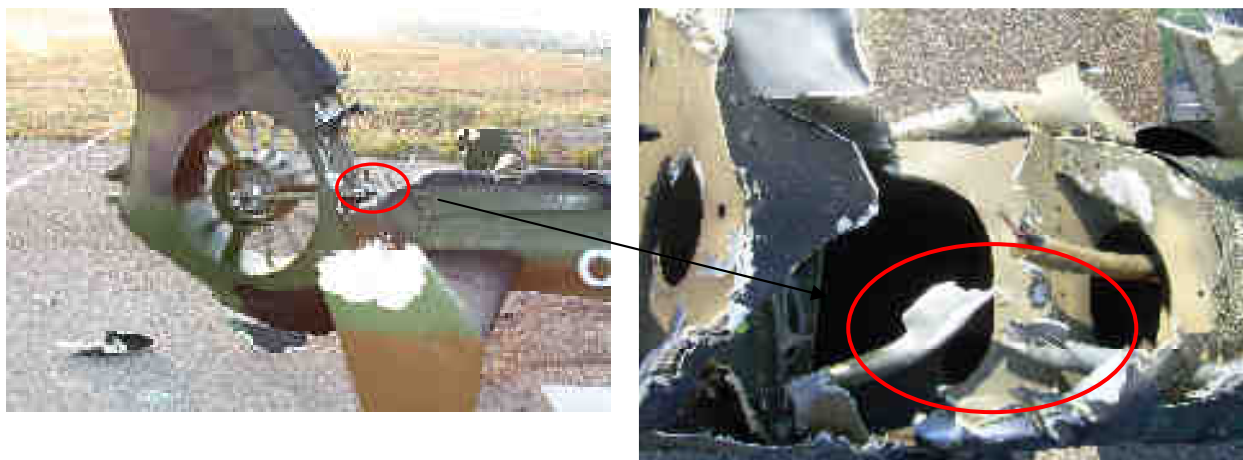
Vue n° 17 : sectionnement de la biellette de commande de pas RAC

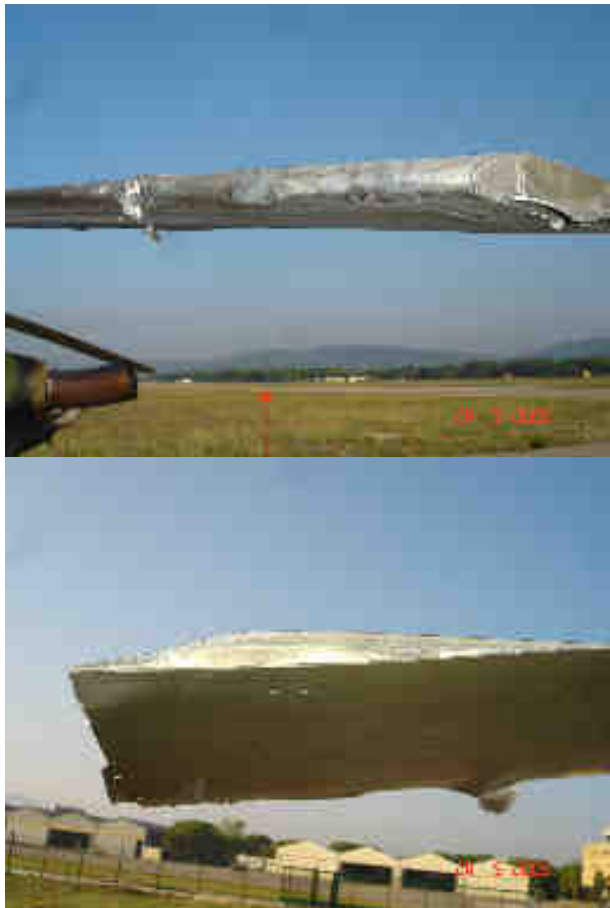
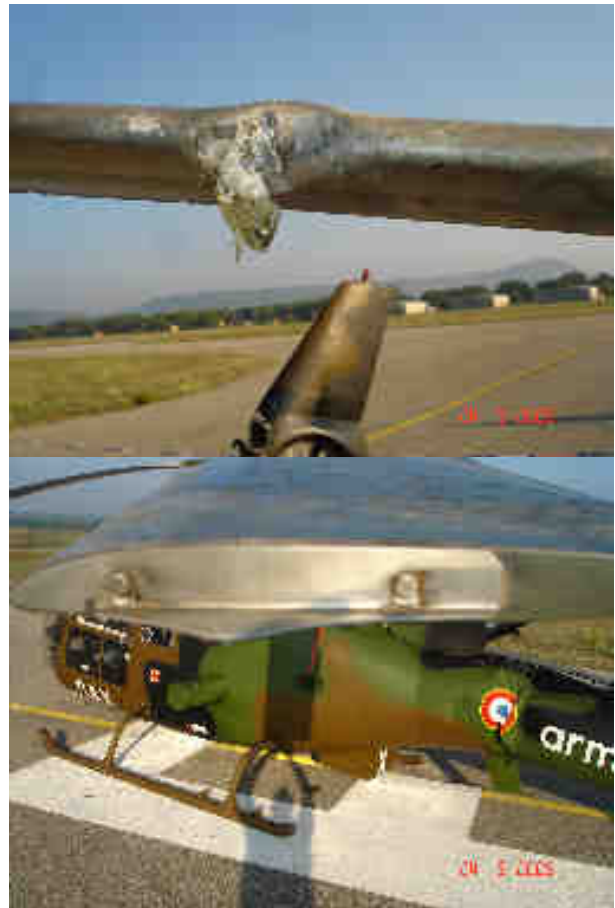
Les 3 pales (de type « Fennec » en structure composite) sont endommagées. La pale repérée « rouge », la plus endommagée, a probablement heurté les parties métalliques (notamment la transmission arrière).

Vue n° 18 : endommagements de la pale repérée « rouge »

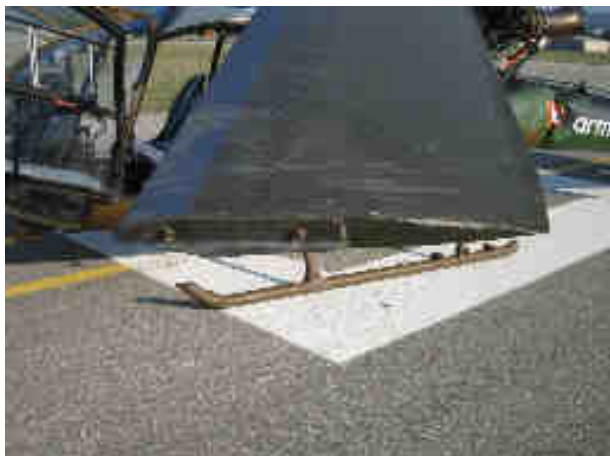
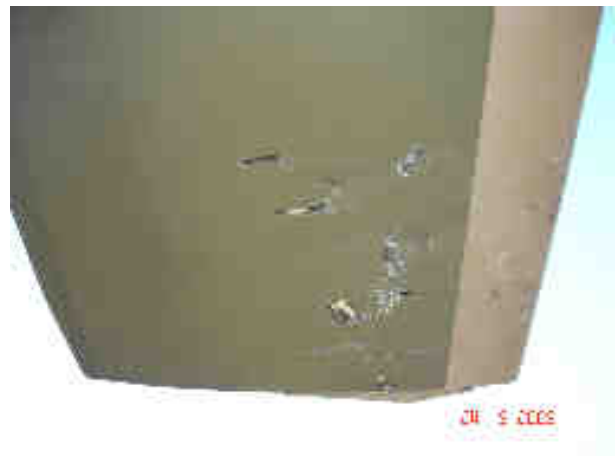
Vue n° 19 : endommagements de la pale repérée « bleue »

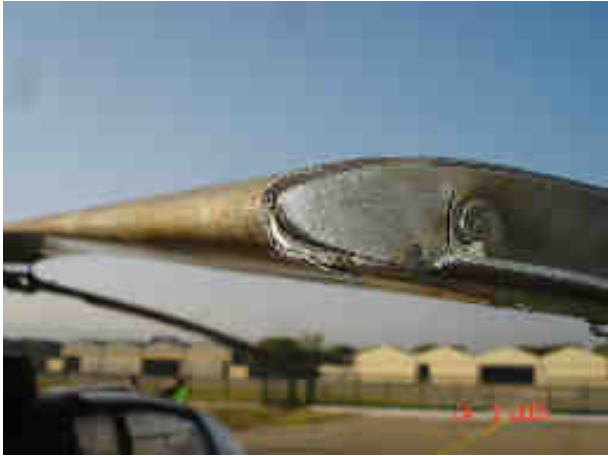
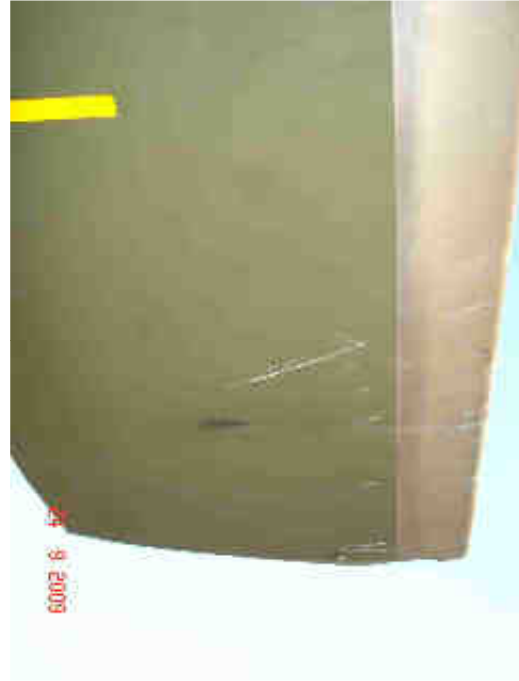
Vue n° 20 : endommagements de la pale repérée « jaune »

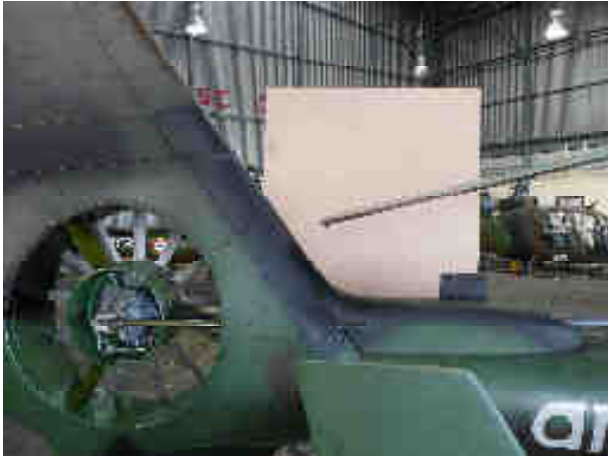
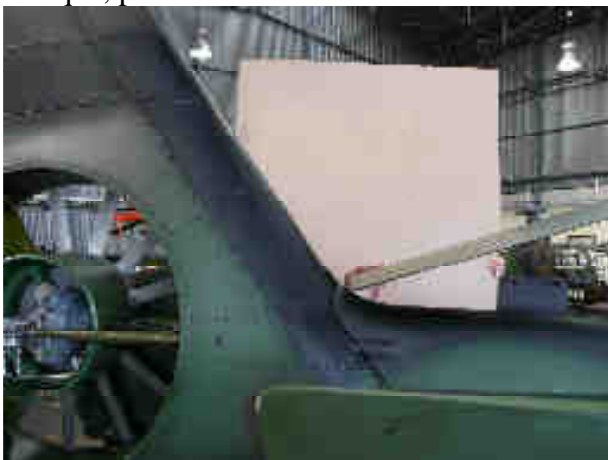
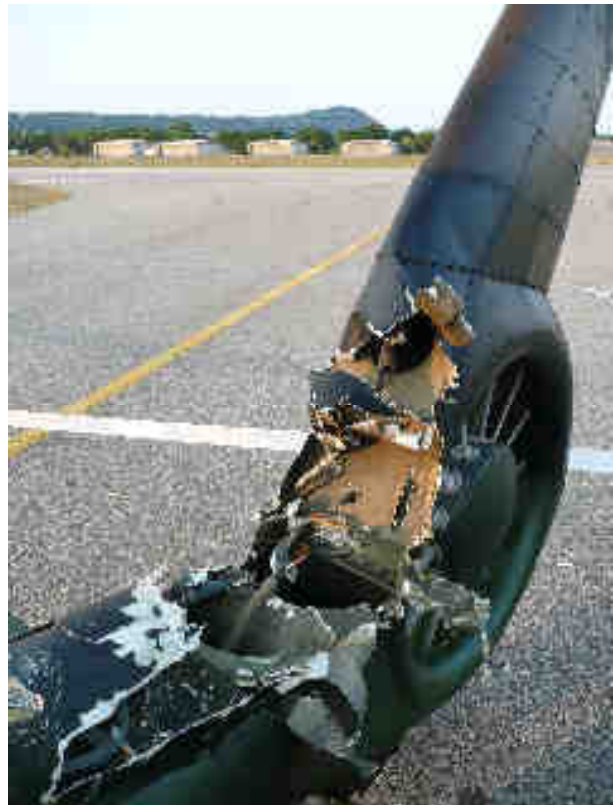
Les endommagements constatés en bas de dérive montrent que les pales ont déchiré les tôles jusqu'à une profondeur d'environ 25 cm. Un rapprochement de la dérive de l'ordre de 30 cm s'est donc produit. La vue ci-dessous illustre ce phénomène.

Vue n° 21 : illustration du rapprochement s'étant produit lors de l'accident entre la dérive et l'extrémité des pales principales

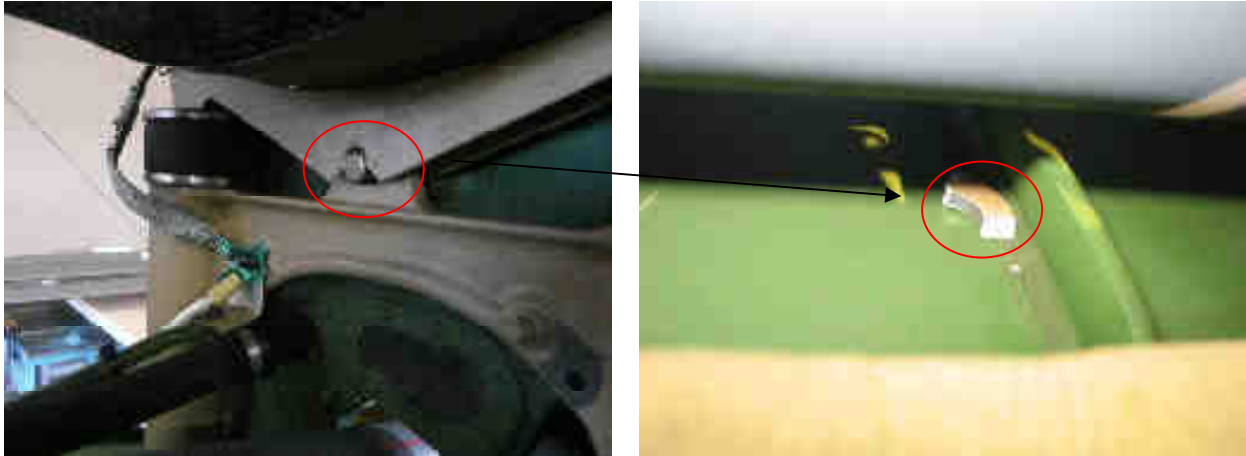
Le seul endommagement visible est la rupture de l'ensemble ferrure support supérieur du GTM au niveau de l'axe lisse, dans un phénomène de rebond consécutif à l'enfoncement des *silentblocks*.

Vue n° 22: rupture de l'ensemble ferrure support supérieur GTM
