## RAPPORT D'ENQUÊTE TECHNIQUE

### BEAD-air-T-2009-012-I

<b>Date de l'événement</b>	<b>14 novembre 2009</b>
<b>Lieu</b>	<b>Hélistation ministérielle de Came, terrain satellite de la base école de DAX</b>
<b>Type d'appareil</b>	<b>Gazelle SA 342 M</b>
<b>Immatriculation</b>	<b>F-MGMI – n°4171</b>
<b>Organisme</b>	<b>Aviation légère de l'armée de terre</b>
<b>Unité</b>	<b>EALAT - Base école Général Navelet</b>

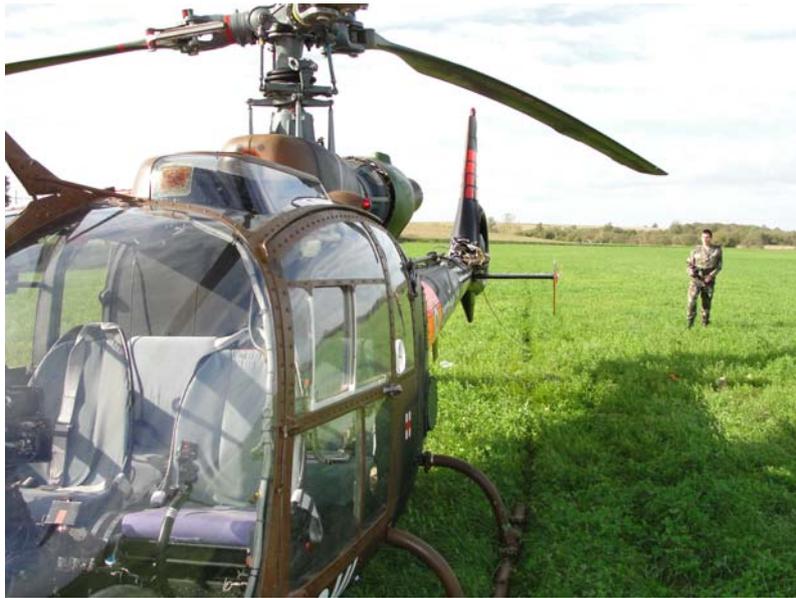
L'appareil s'est immobilisé au deux tiers de la bande 1, après 53 mètres de glissade.

Positionnement final de l'appareil et traces laissées par les patins

La cellule est dans l'axe de la piste.

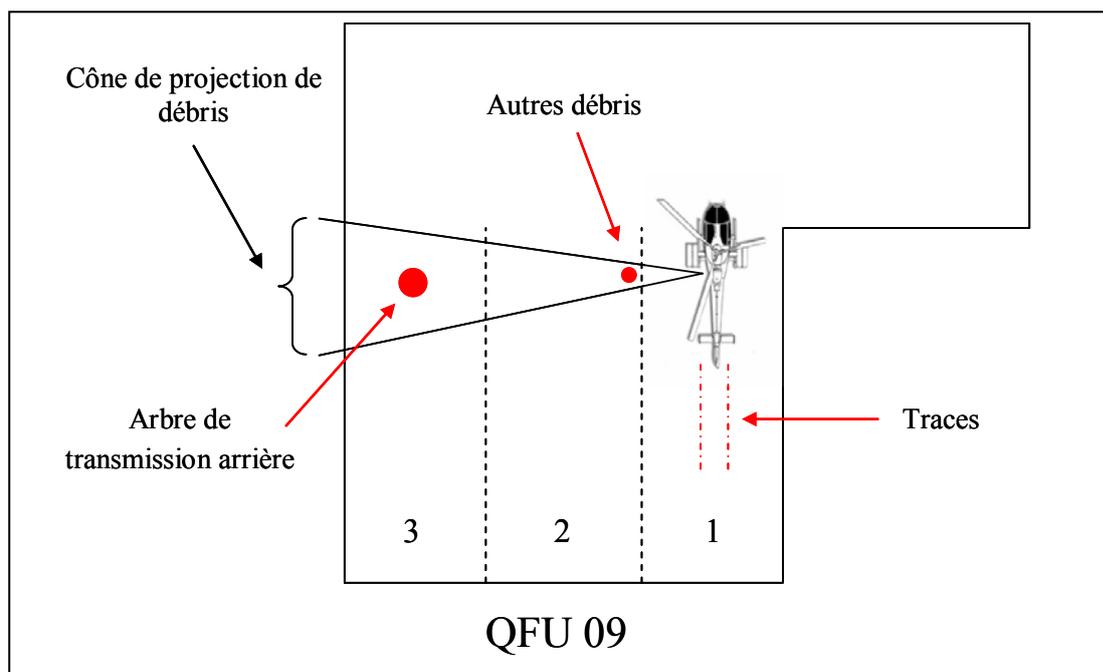
Les pales du rotor principal ont impacté la structure arrière, en projetant des débris en composite et métalliques dans un rayon d'une quinzaine de mètres autour de l'appareil. Seul l'arbre de liaison de la transmission arrière a été retrouvé à soixante mètres par le travers gauche de la machine sur la bande 3.

Croquis de dispersion des débris

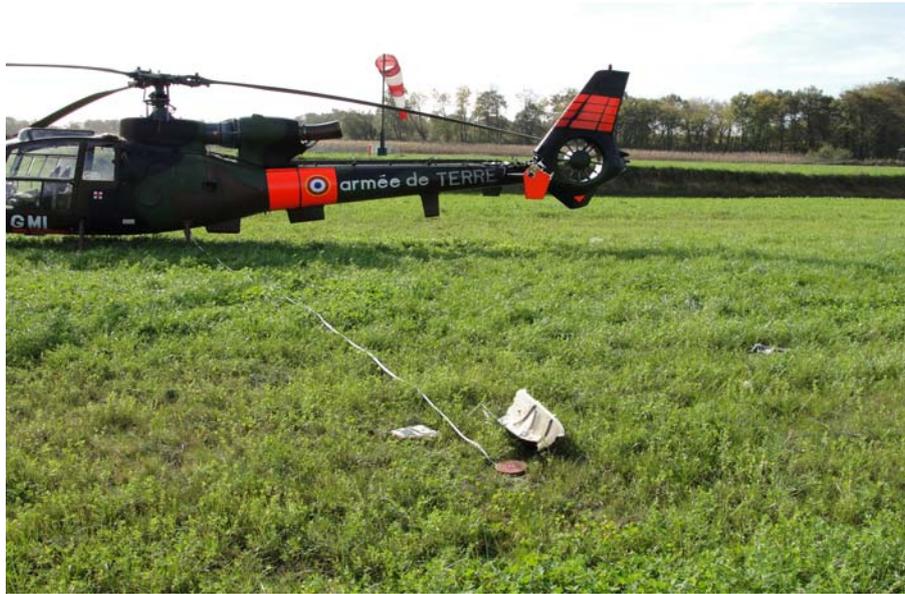
Débris capotages

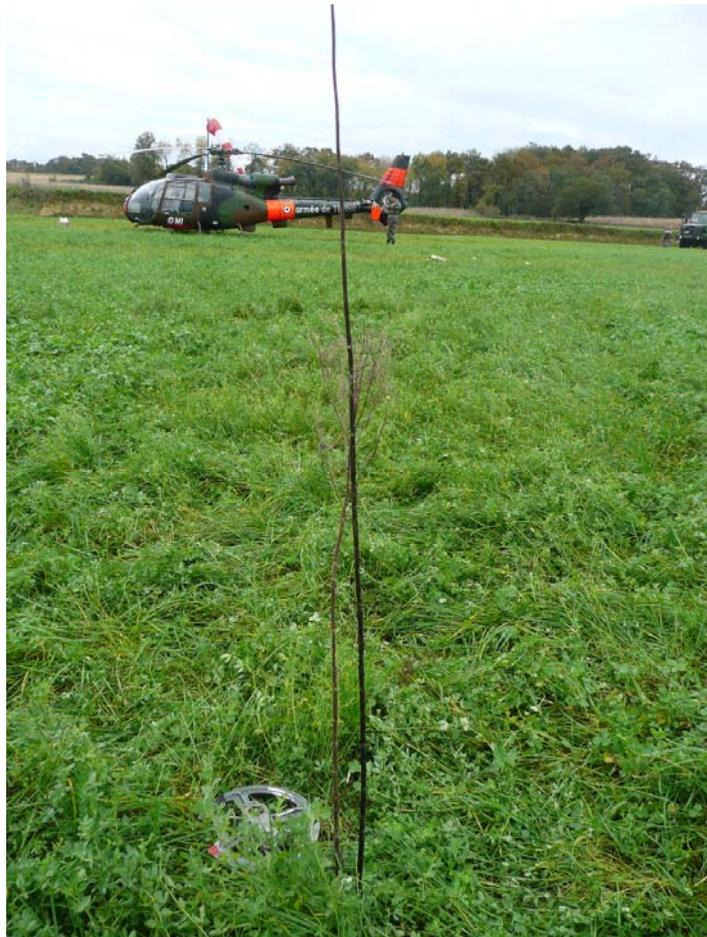
Poulie de câble de commande RAC

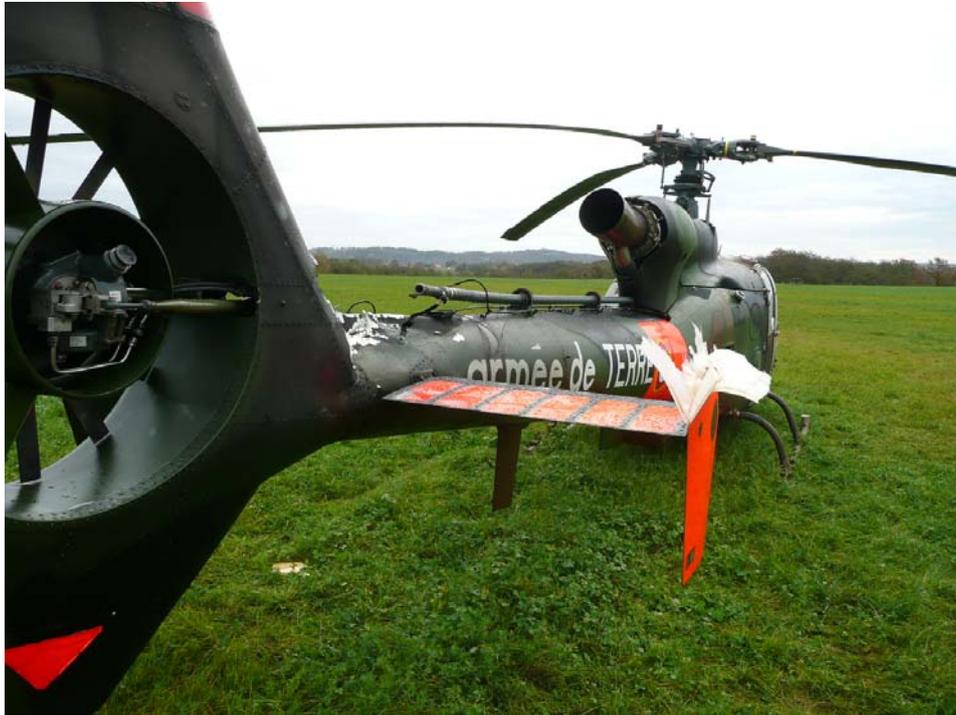
Plan fixe endommagé

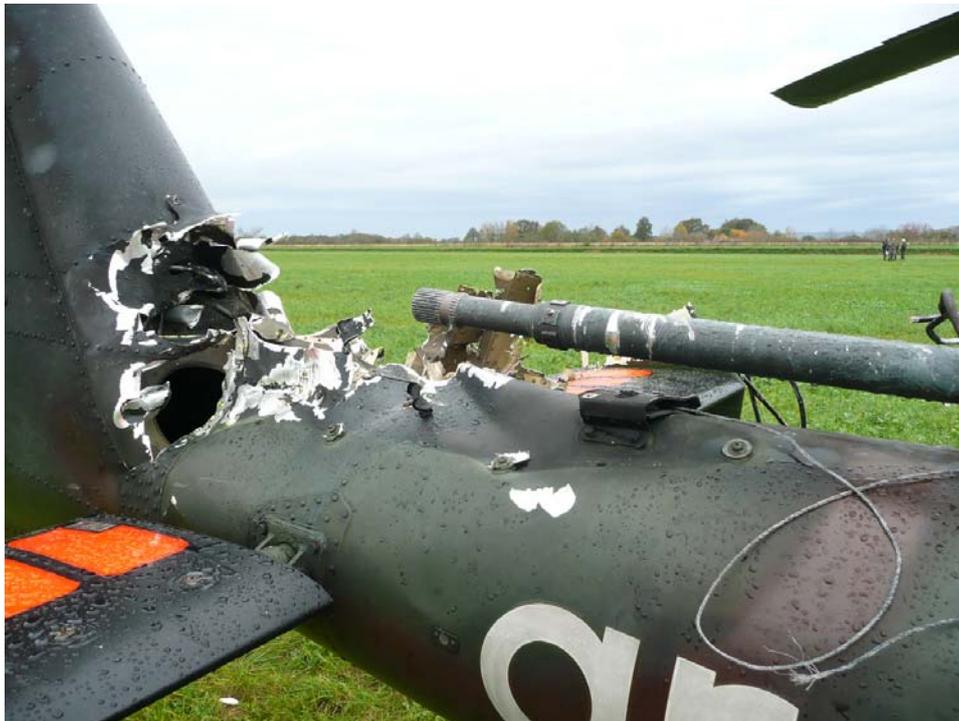
Base de la dérive

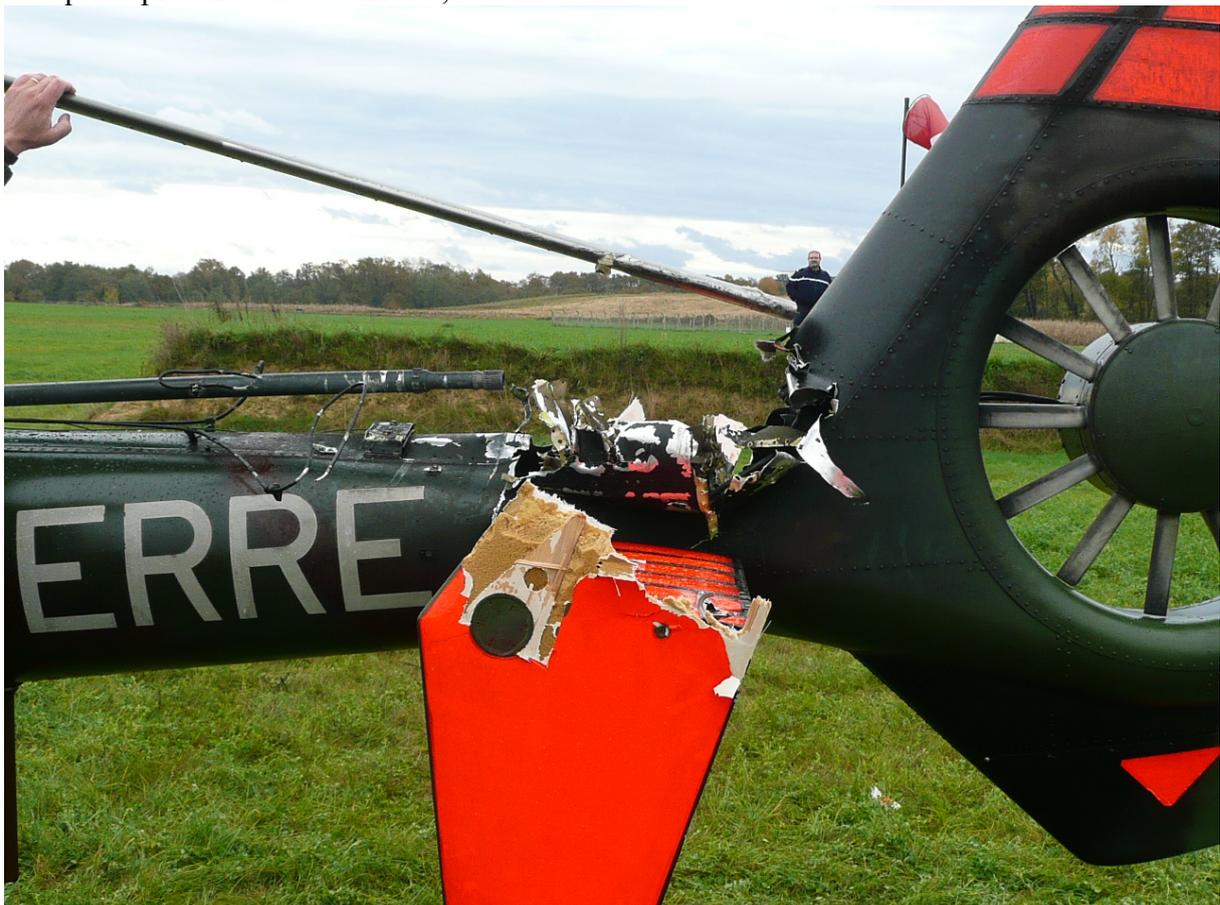
- le côté gauche, devant le ½ plan fixe sur la partie arrière de l'ensemble cône poutre de queue présente une déchirure ;

Poutre de queue côté gauche

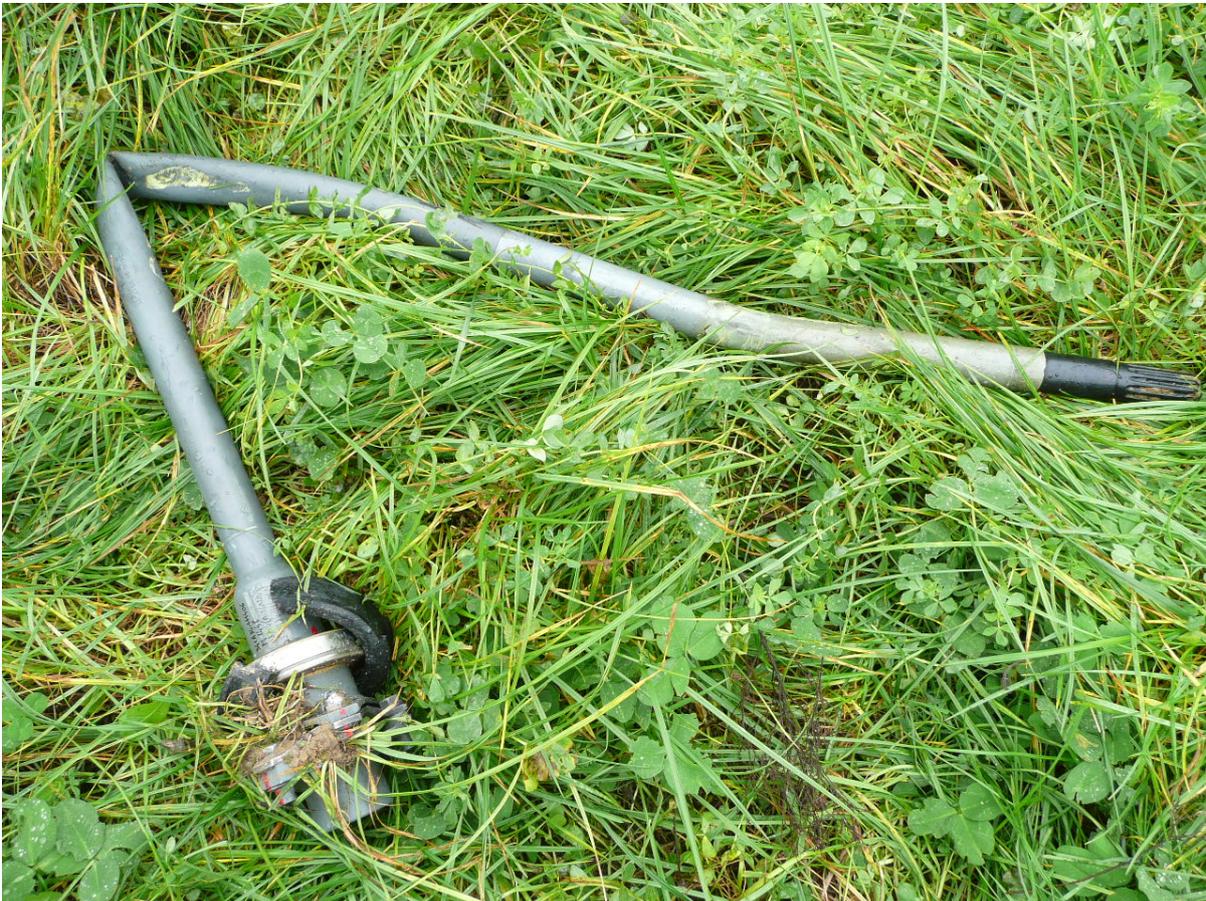
- le demi plan fixe gauche présente sur la partie supérieure des traces d'arrachement vers l'extérieur ;
- l'arbre de liaison (annexe 4-fig. 8) est arraché : il est retrouvé éloigné de l'aéronef (60 mètres). Le 3<sup>ème</sup> palier de transmission arrière est toujours solidaire de l'arbre de liaison (figure 8) ;

- l'arbre de liaison présente une pliure importante ainsi qu'un impact à 40 cm du 3ème palier ;

Arbre de liaison

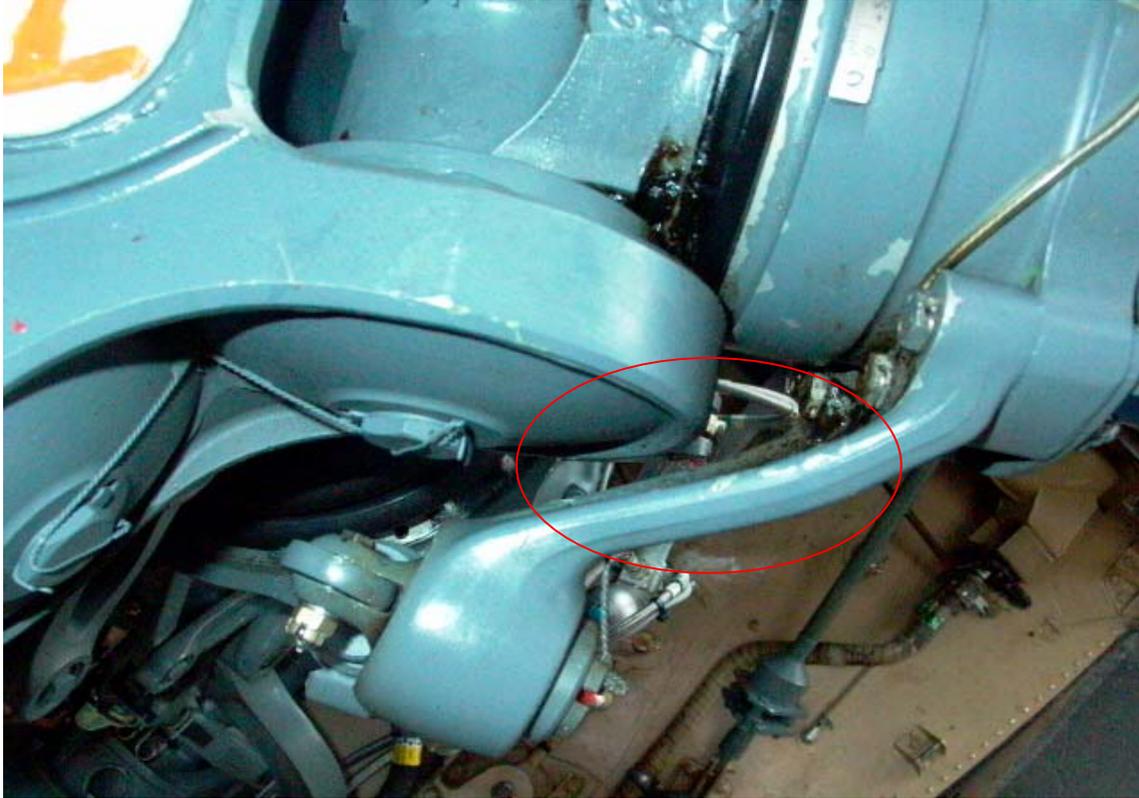
- on remarque deux traces de frottement de pales du RAC<sup>7</sup> sur l'ensemble veine rotor arrière (annexe 4-fig.5) ;
- l'ensemble bielle commande de pas (annexe 4-fig.10 rep 340) ainsi que le levier de pas (annexe 4-fig.11 rep 560) sont déformés.

Déformation levier de pas pale bleue
