Bureau enquêtes accidents défense air

## RAPPORT PUBLIC D'ENQUÊTE TECHNIQUE

# BEAD-air-T-2008-002-I

Date de l'événement	3 mars 2008
Lieu	Phalsbourg (Moselle 57)
Type d'appareil	Gazelle SA 342 L1 Mistral
Immatriculation	N° 4231
Organisme	Armée de terre
Unité	1 <sup>er</sup> Régiment d'hélicoptères de combat (RHC) - EHAP1

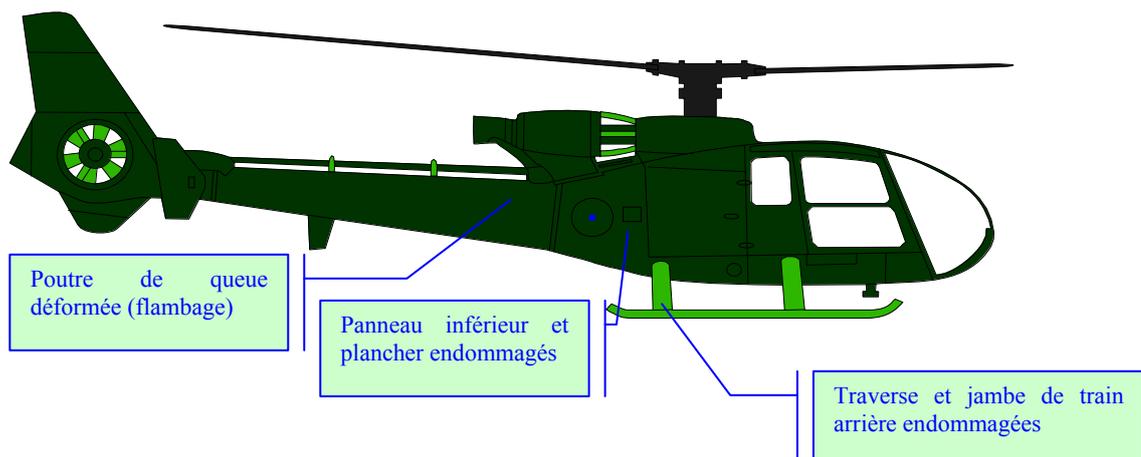
- Structure principale :
  - panneau latéral gauche endommagé ;
  - plancher cabine gauche endommagé ;
  - panneau inférieur gauche endommagé ;
  - traverse déformée ;
  - jambes de train arrière droit et gauche marquées.
- Structure arrière :
  - poutre de queue déformée et perforée.

Positionnement des dégâts sur la Gazelle

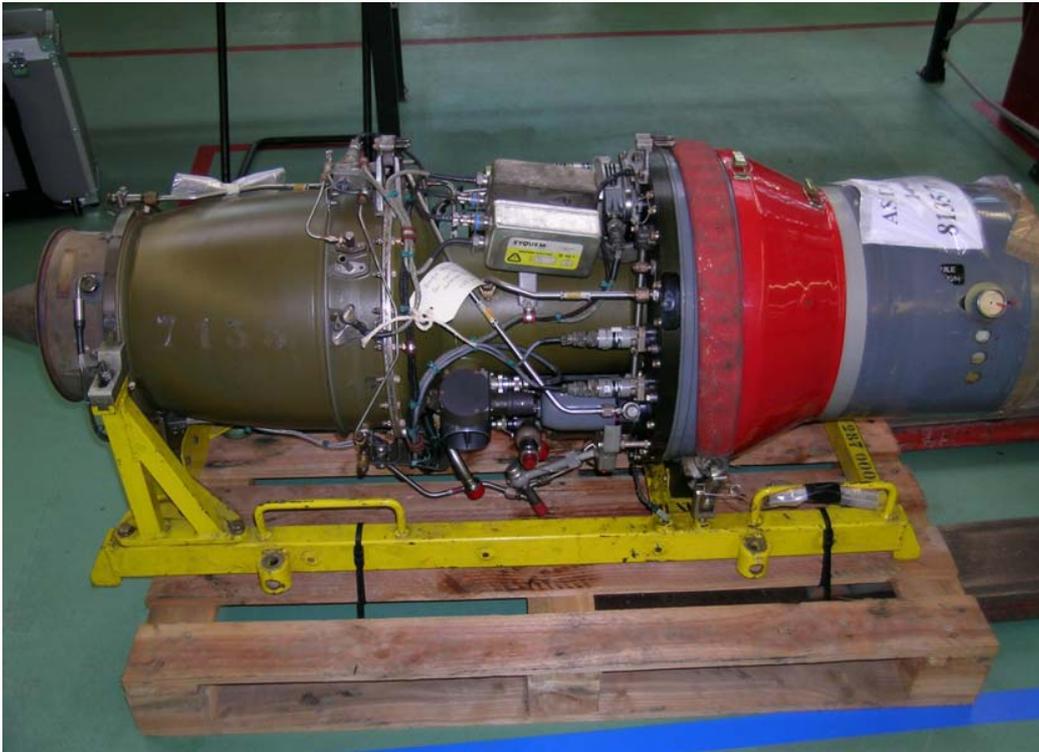
Le moteur Astazou XIV M n°7135 sur son bâti de transport

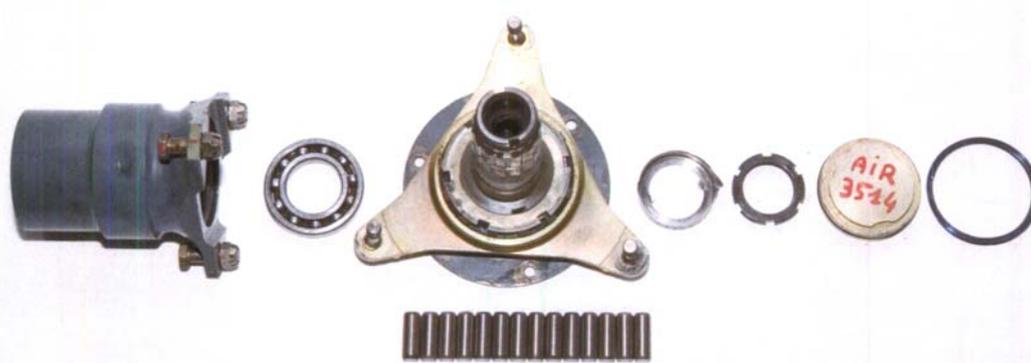
- la roue libre fonctionne normalement. Toutes les pièces sont en parfait état sans usure ou marquage anormal. Les portées des rouleaux ne sont pas usées et présentent simplement les traces normales d'appui des rouleaux montrant ainsi la bonne transmission de la puissance du moteur à la BTP. L'arbre mené en sortie de la roue libre ne fait l'objet d'aucun commentaire particulier.

État de la roue libre

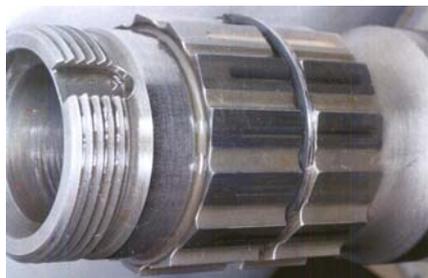
Vue rapprochée de la portée des rouleaux

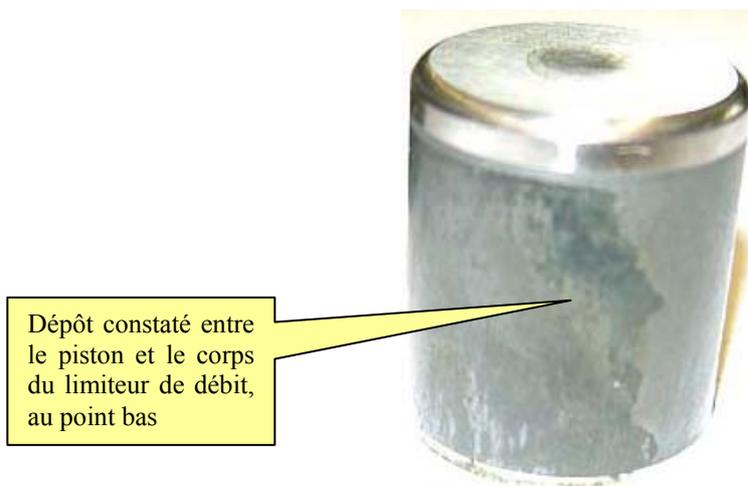
- traces de fonctionnement sur l'ensemble douille - tiroir distributeur ;
- dépôt constaté entre le piston et le corps du limiteur de débit, au point bas.

Piston du limiteur de débit carburant

L'analyse laboratoire de ce dépôt montre que la matière analysée est à base de soufre.

Ce dépôt a probablement perturbé le fonctionnement du limiteur de débit. Ce qui a eu pour conséquence d'influer sur le débit carburant et de provoquer une instabilité de régime.

**Un dépôt de soufre créé entre le piston et le corps du limiteur de débit a provoqué des perturbations dans le fonctionnement du régulateur carburant ayant entraîné une instabilité de régime au moment où le pilote sollicitait un maximum de puissance de la part du moteur.**

**L'hypothèse selon laquelle le lavage sous pression des aéronefs ait entraîné l'ingestion par le régulateur carburant de détergent à base de soufre est probable.**
