BEAD-air

RAPPORT PUBLIC D'ENQUÊTE TECHNIQUE

BEAD-air-A-2008-001-A

Date de l'événement	12 février 2008
Lieu	Axe de ravitaillement Atlantique
Types d'appareil	Mirage 2000 N
Immatriculation	n° 315 / F-ULBF
Organisme	Armée de l'air
Unité	Escadron de chasse 02.004 « Lafayette »

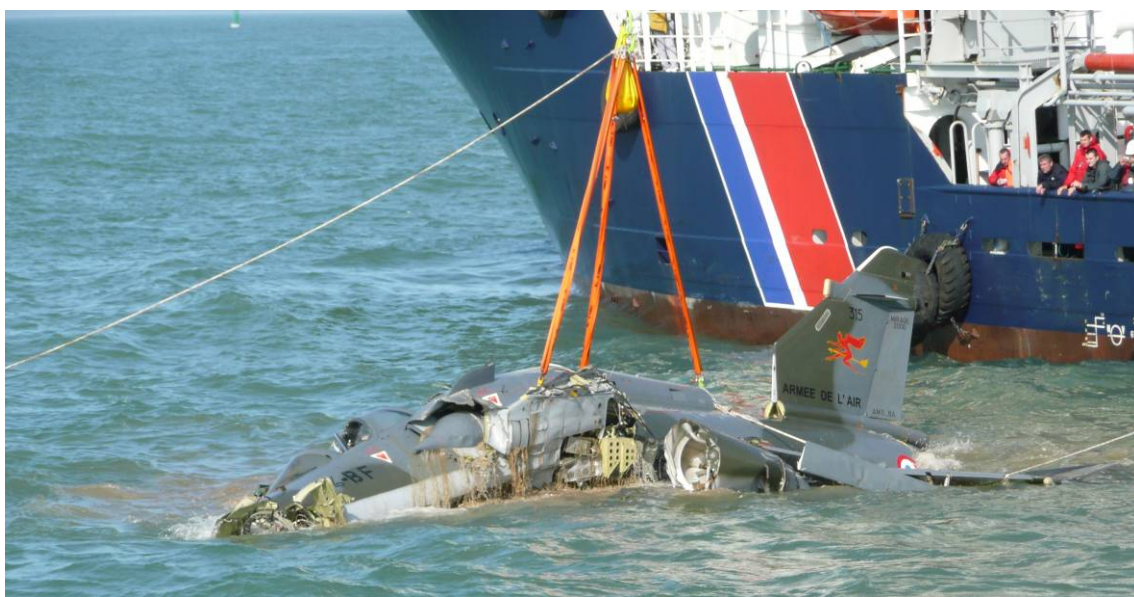
Epave à la surface de l'eau

Malgré le manque de visibilité, les plongeurs - démineurs de la Marine Nationale ont décrit l'épave au fond de l'eau comme reposant à plat sur le ventre, en une seule partie, avec une fissure juste derrière la cabine de pilotage.

Lors de la première remontée du Mirage 2000 N hors de l'eau, il a été distingué que le fuselage était effectivement entier et que la cabine de pilotage était à pratiquement 90° de la cellule.

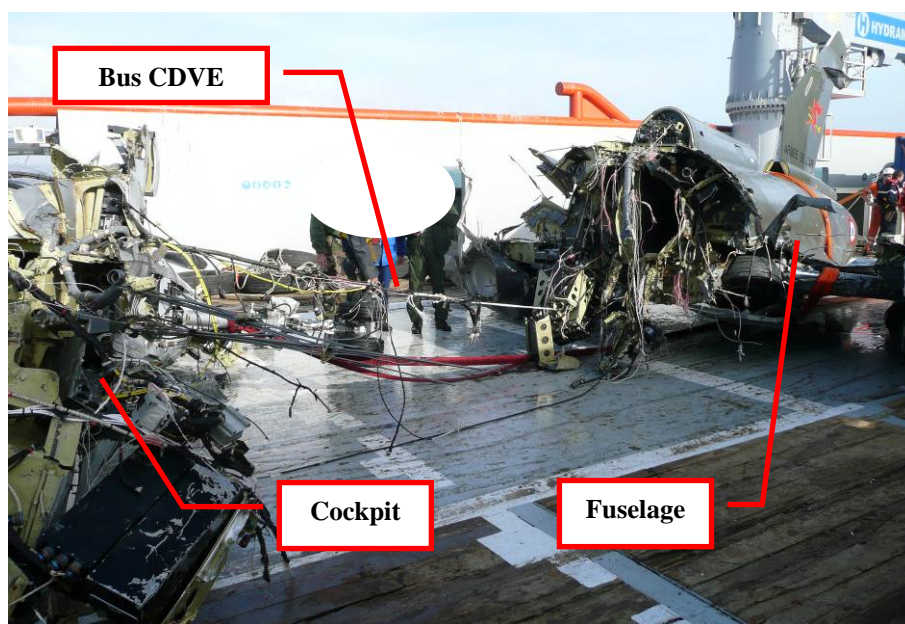
Cabine et cellule séparées

- Le cockpit s'est désolidarisé du reste de la cellule, au niveau du cadre 19. Le seul lien réunissant les deux est constitué par le bus de commande de vol.

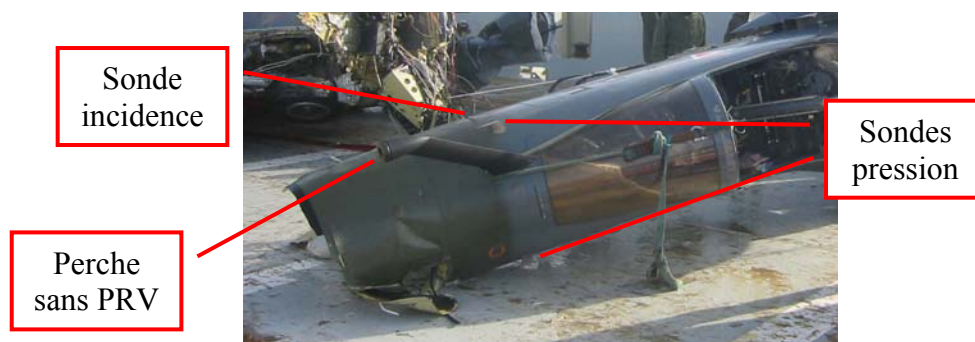
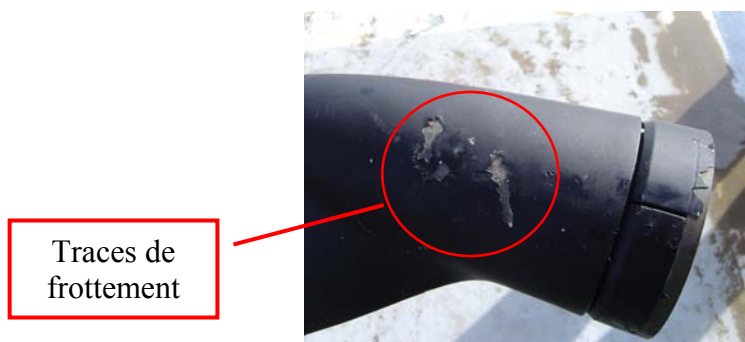
Perche de ravitaillement et sondes

- Toutes les sondes (sondes de pression et sondes d'incidence) et la perche de ravitaillement, sans la prise de remplissage en vol (PRV), sont en place.

- toutes les sondes sont présentes sur le nez de l'avion ;
- la PRV est restée dans le panier ;
- la séparation du gland et de la perche est statique sous des efforts de flexion ;
- les marques sur la perche indiquent qu'au moment de la disjonction, le panier l'a percuté avec pour conséquence la rupture des fixations de quatre ailettes ;
- sur les 42 ailettes qui constituent le panier de ravitaillement, 29 sont tordues et 4 ont été rompues en statique au niveau de leur fixation sur la couronne.

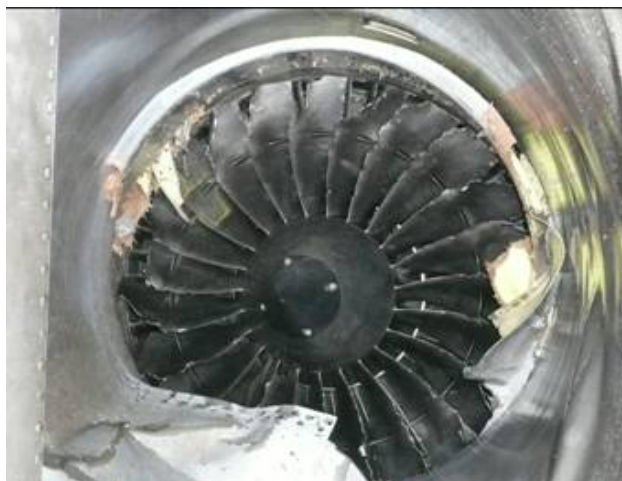
Compresseur

- Les aubes du compresseur sont endommagées.

- avant l'incident, le moteur ne présente pas d'anomalie de fonctionnement ;
- les dégradations des aubages des compresseurs, en particulier l'étage n°1, sont significatives de l'ingestion d'un corps dur²¹, réacteur en fonctionnement ;
- après l'incident, la puissance résiduelle n'est pas suffisante pour tenir le palier²².

- L'ingestion d'une (ou plusieurs) de ces baleines par le réacteur a effectivement provoqué une détérioration des aubes des différents étages du compresseur qui a conduit à une dégradation de la veine d'air ;

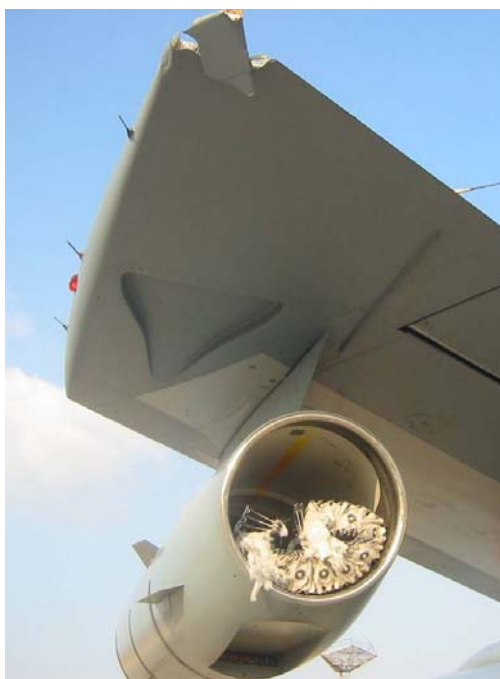
Aile gauche du ravitailleur

Le saumon de l'aile gauche a été endommagé ainsi que la capote (canopy) et le panier sur lequel il manque 4 baleines.

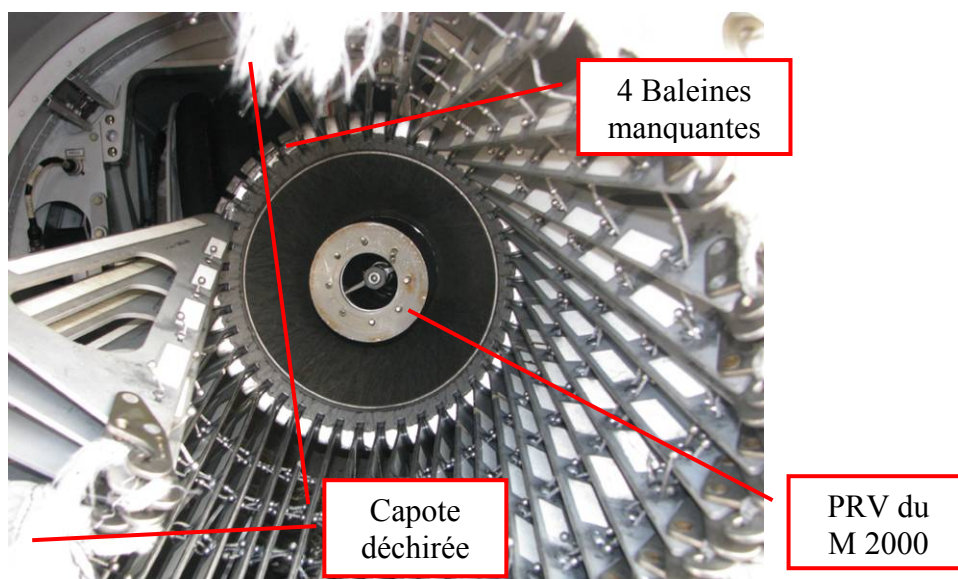
Panier de la nacelle gauche

La prise de ravitaillement en vol (PRV) du Mirage 2000 est restée en place dans le réceptacle du panier.

- En moins de 5 secondes, l'onde revient vers le chasseur : la PRV est arrachée de la perche (et reste bloquée dans le panier) et le panier frappe la perche, entraînant la rupture de quatre ailettes du panier ;

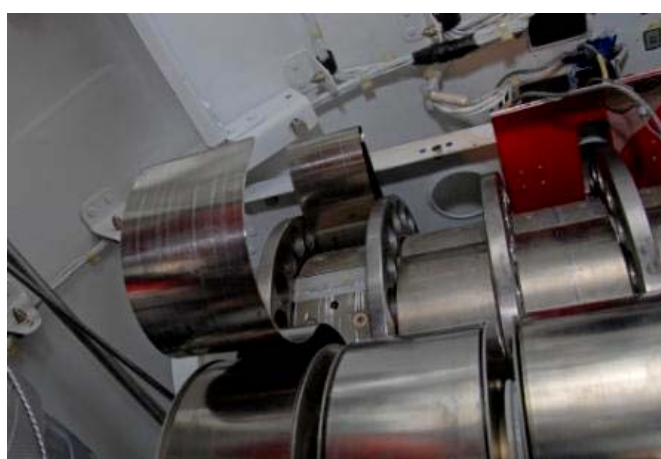
Vue du TMU n°6

Lors du premier examen visuel de la nacelle de ravitaillement, les ressorts ne présentent pas de défaut apparent. L'endoscopie montrera qu'un des six ressorts de tension¹⁴ (TMU : *tensator motor unit*) présente un enroulement douteux. Seule la dépose des plaques de protection des ressorts révélera que le TMU n° 6 est cassé :

Les expertises réalisées ont montré que l'absence d'enroulement du tuyau et de déplacement du chariot de la nacelle lors de la poussée de la perche de ravitaillement sur le panier, est due à la **rupture d'un des ressorts** de tension (TMU n°6).

Le scénario retenu pour la rupture de ce ressort est lié à la présence d'un **corps étranger**¹⁸ dans la cassette de ce TMU. Compte tenu de la nature des ruptures des 2 lames de ressort (ruptures statiques) et de leur position (à deux tours de la fin de l'enroulement), elles se sont probablement produites au moment de la **précédente rentrée**¹⁹ du panier. L'embout en caoutchouc a gêné la rentrée du ressort dans sa cassette. Celui-ci a entamé alors une boucle, entraîné par le tambour. Cette boucle a perturbé à son tour la rentrée du second ressort. La formation de ces boucles se produit dans le sens de rotation opposé au sens normal, ce qui conduit à la rupture des lames de ressorts par repliement.

A noter que cette rupture n'était pas décelable lors de la visite journalière avant le vol²⁰ et qu'aucune panne n'est apparue sur le panneau de contrôle de la nacelle surveillé par un des ORV.

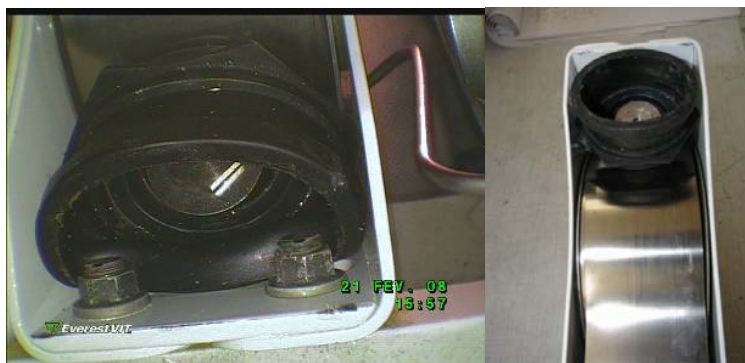
Corps étranger dans la caissette du TMU n°6

Un corps étranger en caoutchouc (qui ressemble à un embout de lampe d'atelier) est coincé sous les vis de fixation de la caissette du TMU n° 6.

L'origine de l'onde est l'absence de déplacement du chariot de la nacelle de ravitaillement, suite à la rupture d'un des ressorts de tension, provoquée par la présence d'un corps étranger.

Compte tenu de la position des ruptures (à deux tours de la fin de l'enroulement), elles se sont probablement produites au moment de la précédente remontée du panier. Le corps étranger retrouvé dans l'enrouleur (embout en caoutchouc) a gêné la rentrée du ressort dans sa cassette. Celui-ci a entamé alors une boucle, entraînée par le tambour. Cette boucle a empêché à son tour la rentrée du second ressort. La formation de ces boucles s'est produite dans le sens de rotation opposé au sens normal ce qui a conduit à la rupture des ressorts par repliement.
