Bureau enquêtes accidents défense air

RAPPORT FINAL D'ENQUÊTE TECHNIQUE

BEAD-air-T-2008-003-A

| Type d'appareil | Gazelle SA 341 F2 canon |

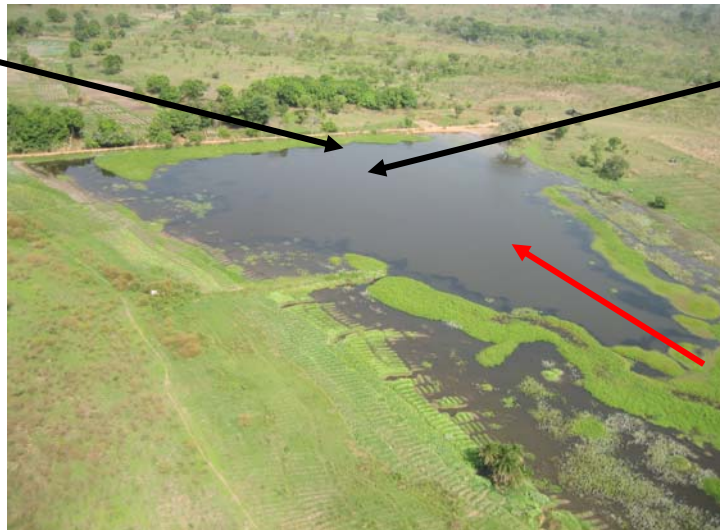
1. Axe d'approche et points d'arrêt de la finale d'approche

Le PCB, aux commandes, se présente sur l'axe d'approche orienté au cap 070°, à une hauteur comprise entre 50 et 70 mètres/sol, avec une vitesse comprise entre 120 et 140 km/h. Le point final d'approche qu'il choisit est la zone marécageuse en avant du chemin sur la digue du plan d'eau (cf. photo 1).

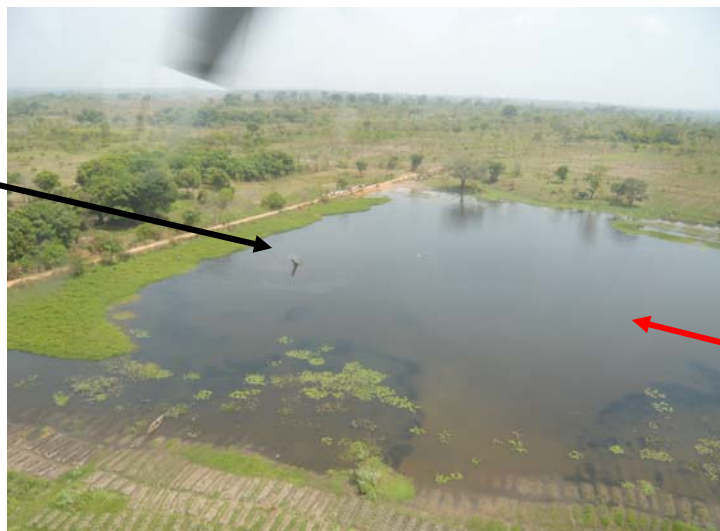
2. Position finale de l'épave

Le PCB effectue son approche en modifiant son point d'arrêt pour tenir compte de la présence de ces personnes : il choisit une zone sur l'étang située entre 30 et 50 mètres en avant de la digue. Il se présente en courte finale à une hauteur d'environ 10 mètres/sol, à une vitesse qu'il juge faible. Il entame une réduction de vitesse en affichant une assiette à cabrer de 10° puis accentue cette assiette (valeur non estimée). Il effectue une mise en puissance pour arrêter la machine jusqu'à l'affichage de la 1^{ère} butée. Il constate alors l'enfoncement de l'hélicoptère et entend simultanément un bruit de type « mixeur » provenant de l'arrière. Il pense alors avoir touché l'eau avec le fenestron. Il remet l'hélicoptère à plat et constate la rotation incontrôlée par la gauche de l'hélicoptère. Il prend alors la décision de coucher la machine en mettant de l'inclinaison à gauche. L'hélicoptère impacte l'eau et se renverse (photo 2).

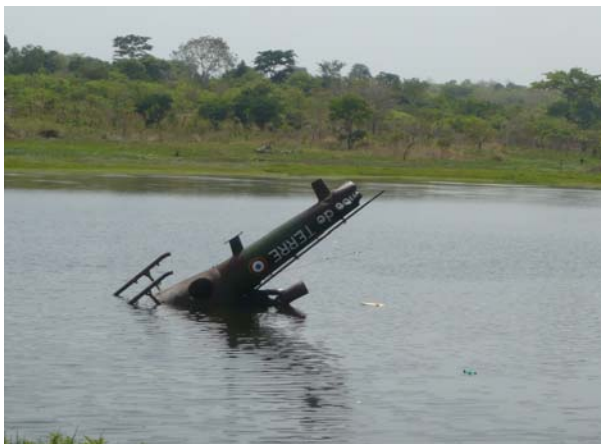
3. Vue de l'épave 30 mn après l'accident

Une trentaine de minutes après l'impact, l'hélicoptère n'est pas encore totalement immergé. Il se présente sur le dos. La poutre de queue et l'arbre de transmission arrière sont rompus en avant du fenestron qui est manquant. (photo 3). Le fenestron est retrouvé par les plongeurs à environ 4 mètres de l'épave, au fond de l'eau. Moins d'une heure après l'accident, l'appareil est totalement immergé (photo 4).

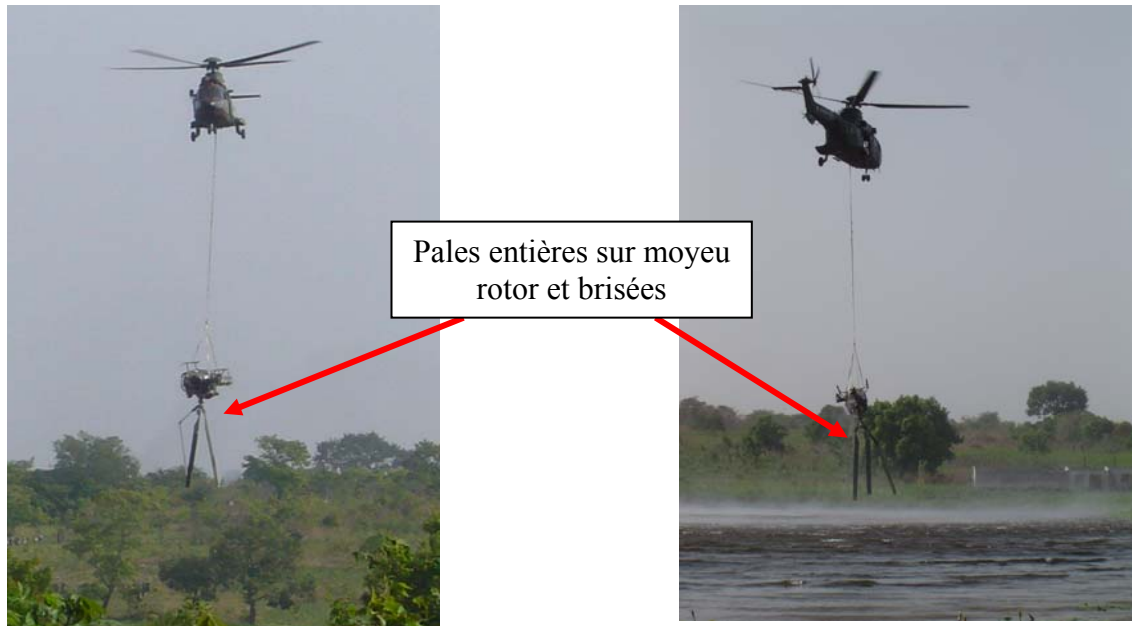
5-6 Relevage de l'épave

Lors de l'extraction de l'épave par hélicoptère, les trois pales principales sont toujours entières et en place sur le moyeu rotor. Deux d'entre elles sont rompues à hauteur du premier quart de leur longueur (photo 5).

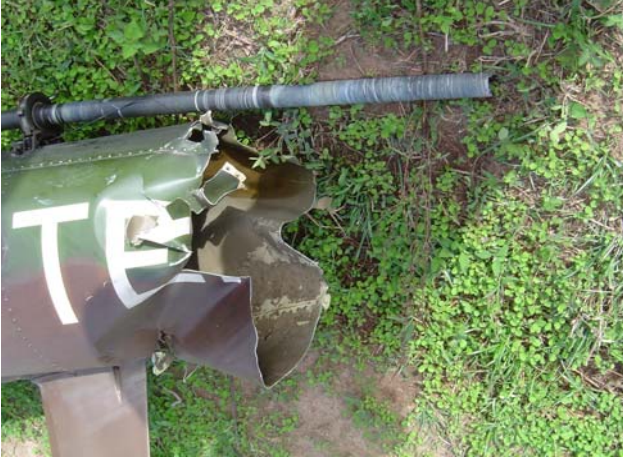
7. Rupture de la poutre de queue

- Au niveau de la poutre de queue :
 - rupture de la structure à mi distance entre le palier arrière n° 3 et le palier intermédiaire n° 2 de l'arbre de transmission arrière (photo 7) ;

- rupture de l'arbre de transmission à environ 50 cm en arrière de la rupture de la poutre de queue (photo 7) ;
 - rupture des deux câbles de commande en lacet de part et d'autre du palier intermédiaire ;

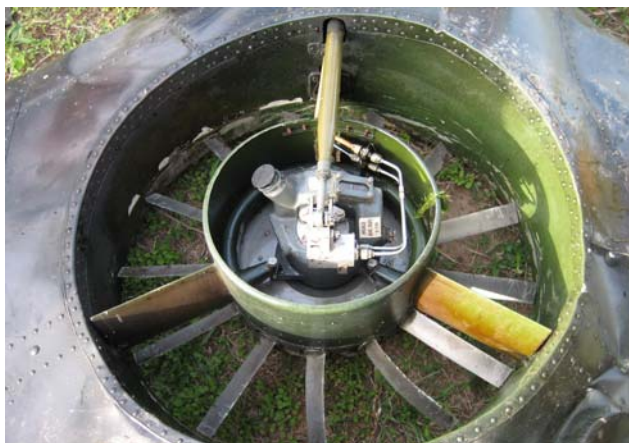
10. Vue du rotor anticouple

- Au niveau du rotor anti-couple (photo 10) : déformations de la quasi-totalité des pales (fléchissements plus ou moins importants vers l'extrados) et impacts sur les bords d'attaque.

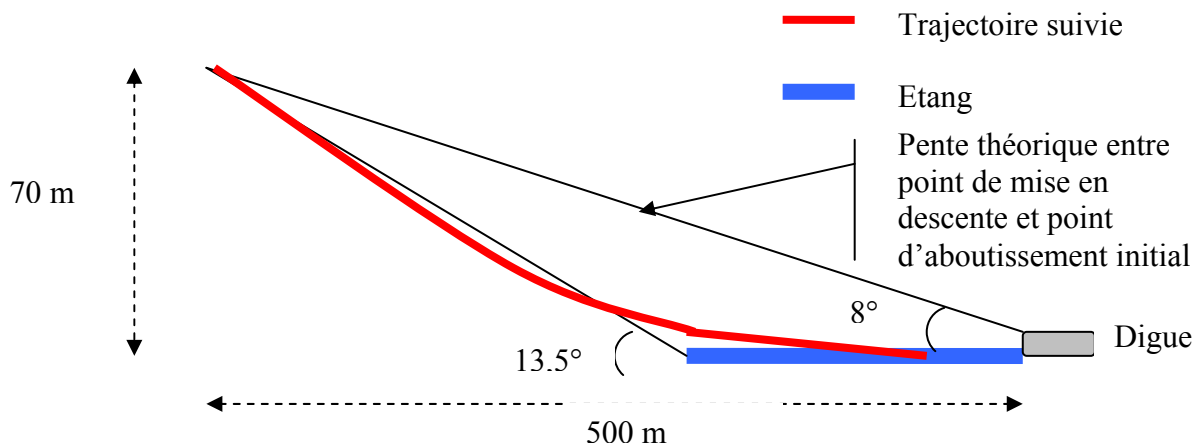
Représentation schématique de la trajectoire dans le plan vertical

Lorsque le pilote commandant de bord prend les commandes de l'hélicoptère, les paramètres de vol sont les suivants : une vitesse indiquée de 170 km/h, une altitude de 337 m, soit une hauteur sol de 70 m. Au cours du virage d'alignement sur l'axe de l'étang, il réduit la vitesse vers 130 km/h et maintient une hauteur sol constante (il concède pour cela une perte d'altitude de 20 m environ). Il débute la descente à environ 500 m du point d'aboutissement initialement choisi (la digue) sous un angle fort (taux de chute de 2 hm/mn) avec une vitesse de 110 km/h en réduction vers 80 km/h. Il poursuit la descente et aborde le début de l'étang à une hauteur comprise entre 10 et 15 m /sol. Le taux de chute est alors à environ 1,2 hm/mn. Aux abords de l'étang, le point d'aboutissement de l'approche est avancé de 20 à 30 mètres. Le PCB accentue la réduction de vitesse en affichant une assiette à cabrer de 10°. La composante de vent arrière est d'environ 3 à 5 kt (6 à 9 km/h). Il concède concomitamment une perte de hauteur de 5 mètres environ. A cet instant, la vitesse est de 40 à 50 km/h environ, le taux de chute est inférieur à 1 hm/mn (toujours en diminution), et la hauteur est de 5 m/sol. Le PCB augmente encore l'assiette à cabrer (valeur non définie précisément mais approchant 30°), puis effectue une première mise en puissance dosée. Il est alors surpris par la proximité de l'eau et par une sensation d'inefficacité de cette action au pas général. Il tire une deuxième fois sur le pas général pour afficher la puissance maximale. La vitesse est alors estimée à 20 km/h environ. C'est à cet instant qu'il entend le bruit de « type mixeur » correspondant à l'immersion au moins partielle du fenestron.

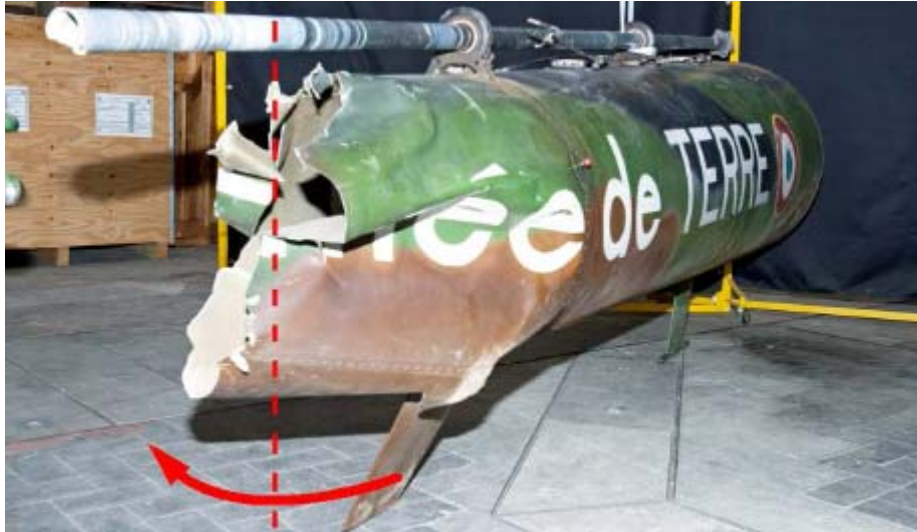
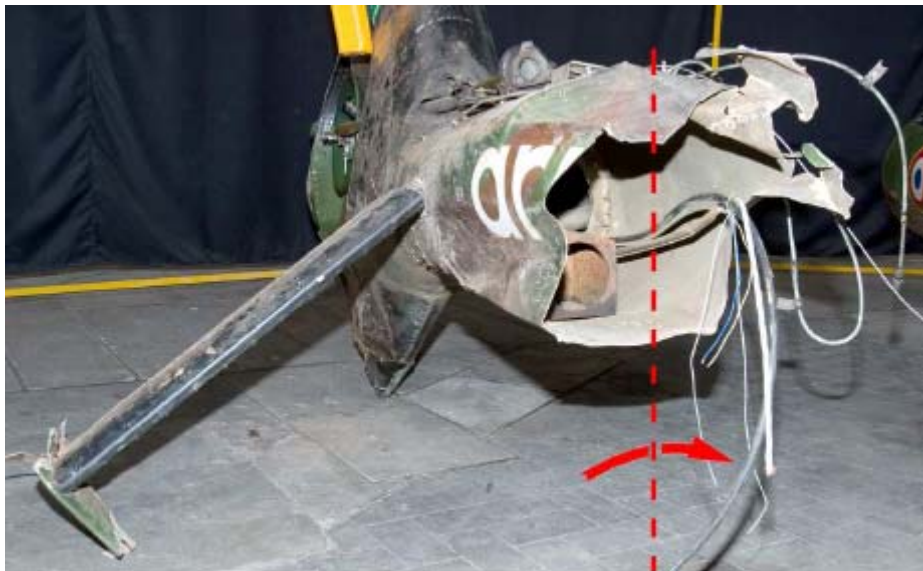
Analyse des endommagements constatés sur la poutre de queue

Le fléchissement de la partie rompue de la poutre de queue, et la non déformation de l'arbre de transmission indiquent un choc latéral, postérieur à la rupture de la transmission, et compatible avec la rotation par la gauche de l'hélicoptère.

Fléchissement sur la gauche de la partie arrière de la poutre de queue rompue.

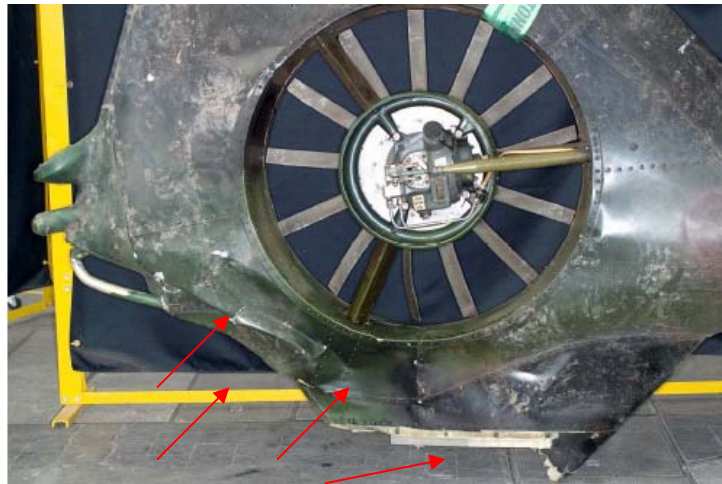
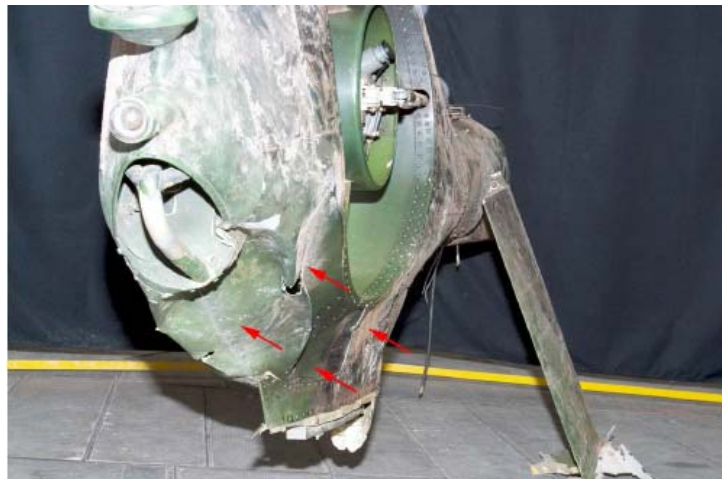
Analyse des endommagements constatés sur le fenestron

L'enfoncement latéral droit du fenestron et l'arrachement du sabot indiquent un choc issu de la rotation par la gauche de l'hélicoptère postérieur à l'immersion initial du fenestron.

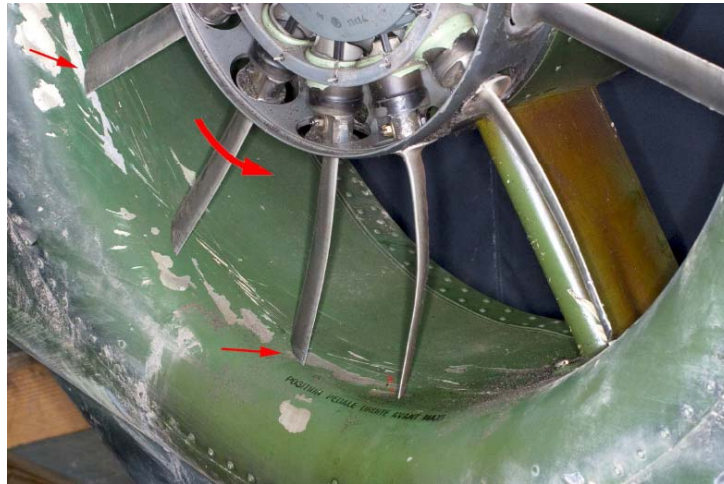
Déformation des pales du fenestron dues à la pression de l'eau (vue du flanc gauche) et impacts dus au passage du capot de protection du moyeu rotor arrière (MRA) dans la veine d'air.

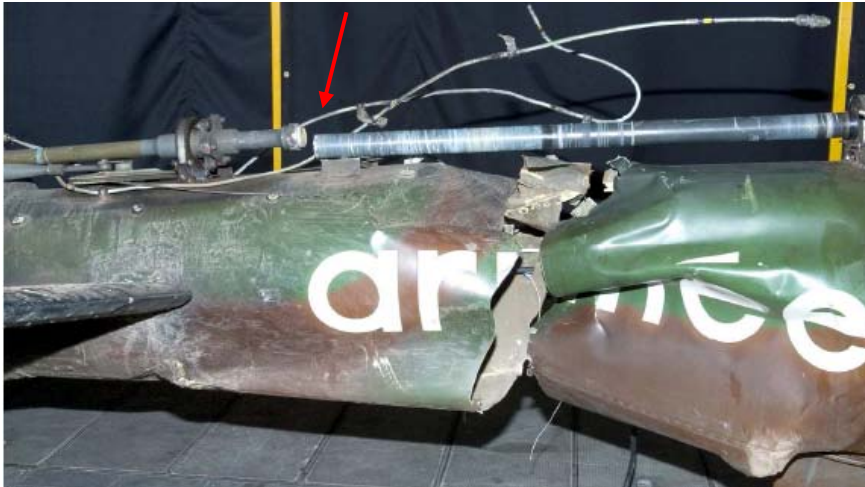
Rupture de l'arbre de transmission au droit de son rivetage avec l'embout terminal en acier.

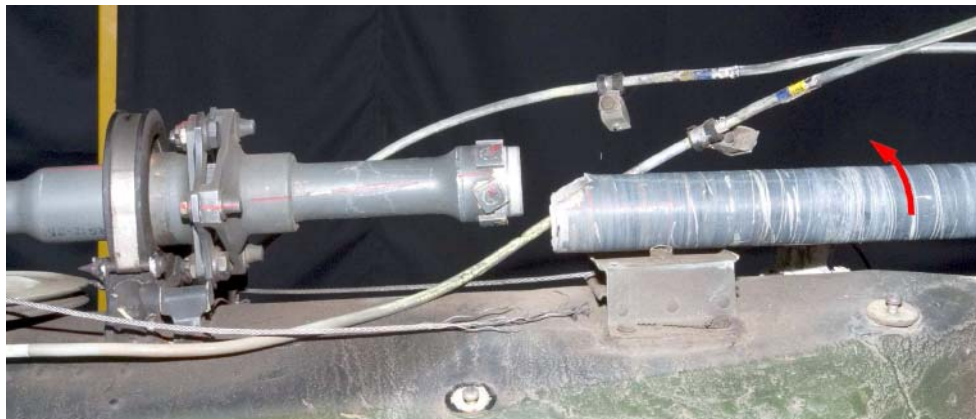
Traces de frottement sur l'arbre long rompu indiquant la rotation de celui-ci après sa rupture.

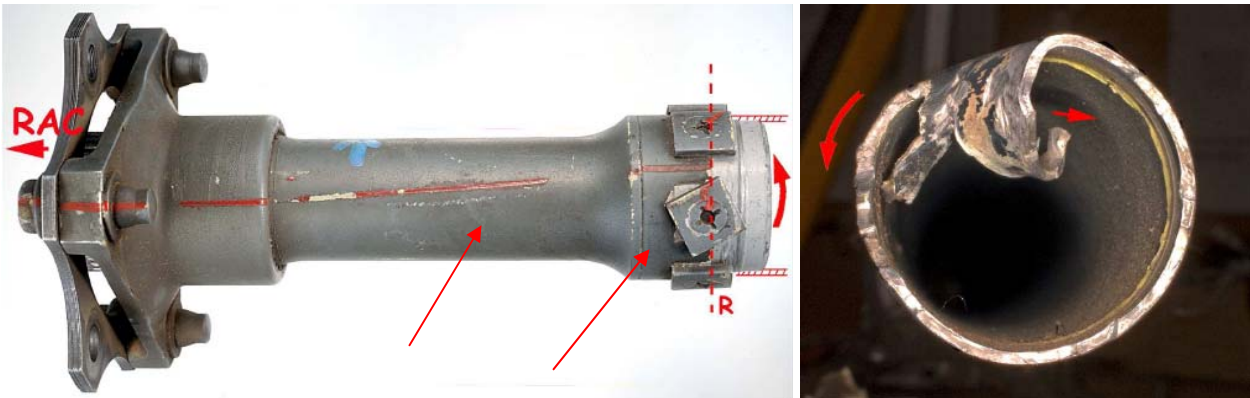
La déformation en torsion du manchon cannelé, des rivets d'assemblages, et le faciès de rupture en torsion (avec déchirure finale dans le sens inverse de la rotation) de l'arbre indiquent une rupture de l'arbre de transmission liée à un sur couple.
