Bureau enquêtes accidents défense air

RAPPORT PUBLIC D'ENQUÊTE TECHNIQUE

BEAD-air-A-2008-004-I

Date de l'événement	18 mars 2008
Lieu	Aéroport de Bordeaux Mérignac (Gironde - 33)
Type d'appareil	TBM 700
Immatriculation	N° 105
Organisme	Armée de l'air – commandement des forces aériennes
Unité	Escadron de transport mixte 02.040 Médoc

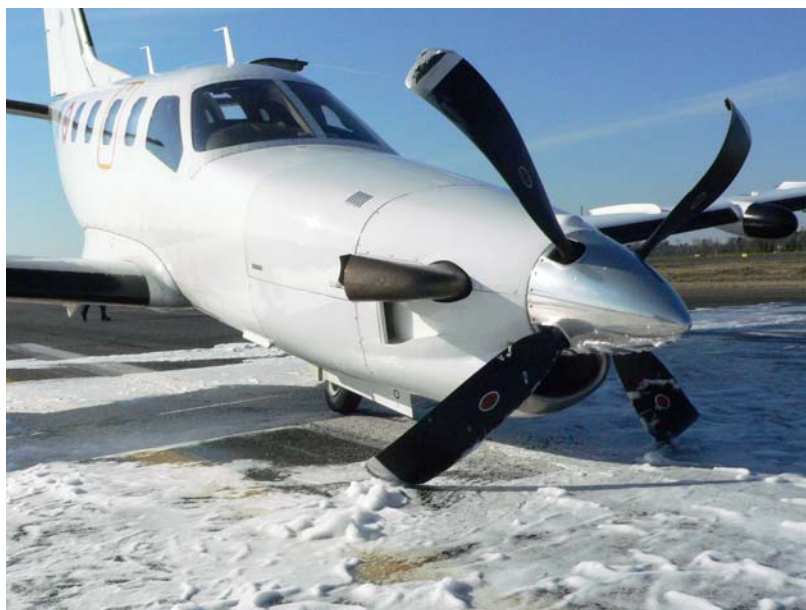
L'appareil est axé sur la piste, en appui sur deux pales d'hélice. Le dessous du fuselage n'a pas touché le sol lors de l'atterrissage.

Appareil immobilisé sur la piste

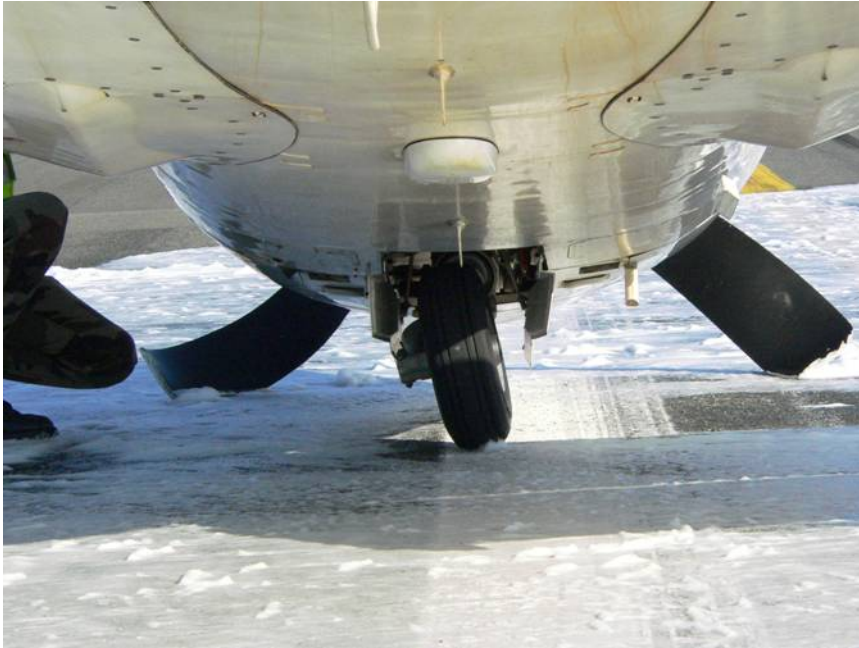
La jambe de train auxiliaire est intègre. Son vérin est en position intermédiaire. La commande de train est sur *down*.

Vue du train auxiliaire effacé

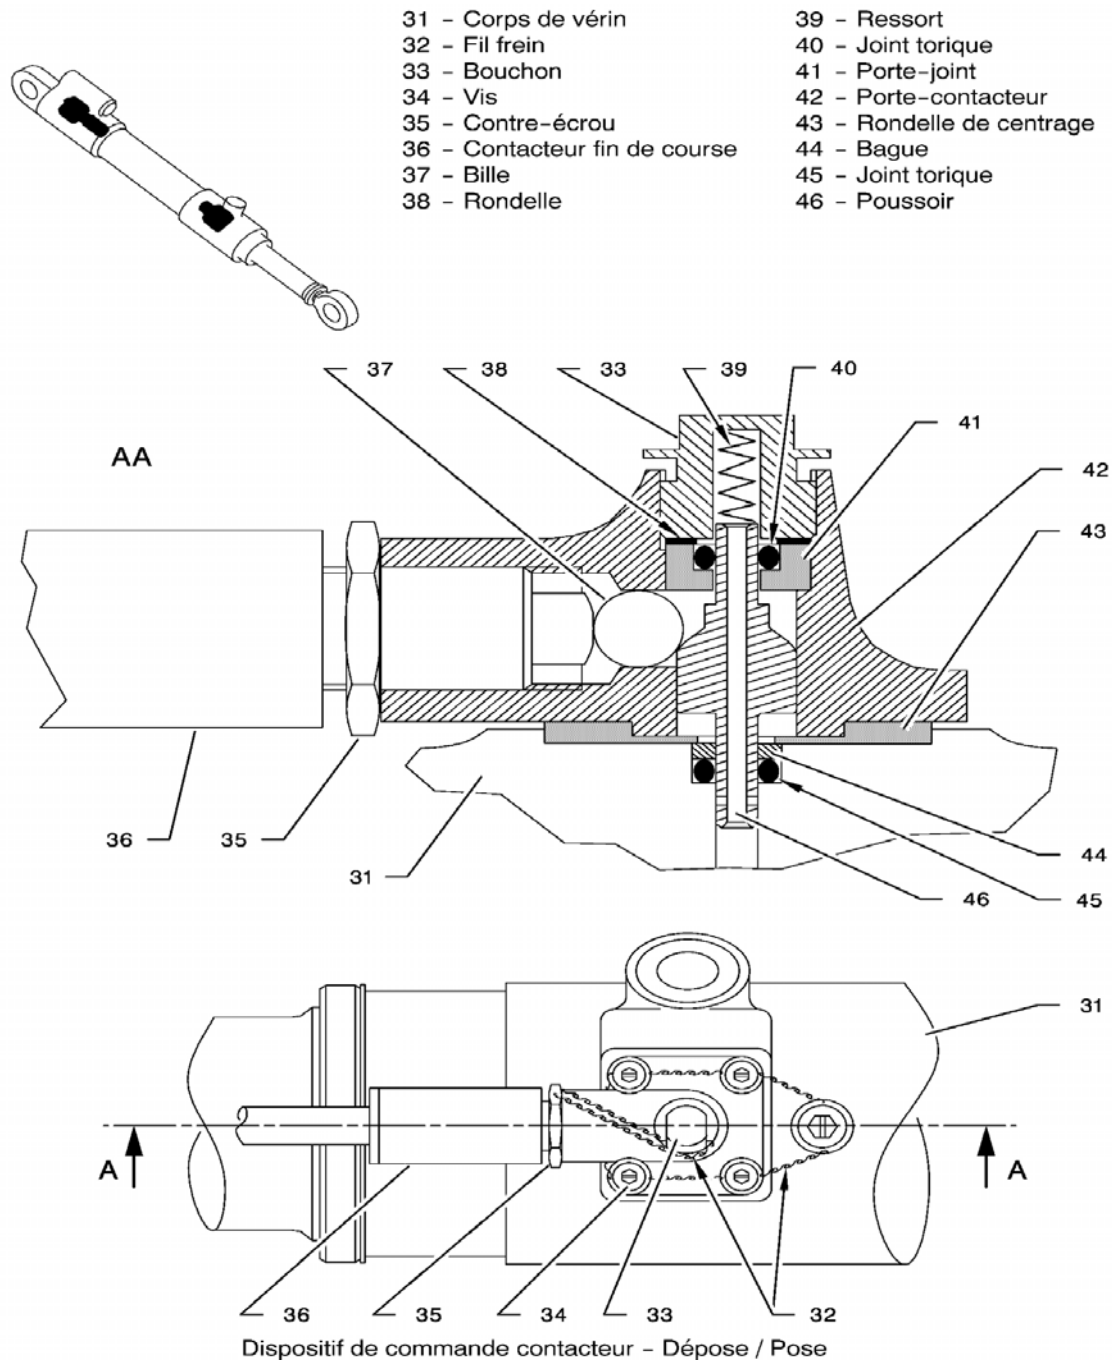
- la bille et le poussoir présentent des points de corrosion en surface¹⁴. Cette corrosion peut être qualifiée de légère. Elle n'affecte pas les caractéristiques dimensionnelles des pièces qui sont dans les limites spécifiées ;
- ces pièces présentent également des points de matage provoqués par leurs mises en contact répétées sur les mêmes zones ;
- les contrôles des matériaux (constitution, dureté, traitements de surface) n'ont pas révélé d'anomalie par rapport aux spécifications techniques, sur le corps, la bille et le poussoir.

La graisse contenue dans le contacteur présente un aspect verdâtre et des traces d'humidité sont constatées. Son analyse révèle une présence majoritaire de particules de silicium, caractéristique d'une pollution à l'air ambiant.

La cause du blocage en position *verrouillé* de la cinématique de commande du contacteur bas du vérin de l'appareil n° 105 n'a pas été formellement identifiée.

La corrosion interne et la dilution de la graisse constatées ne semblent pas pouvoir expliquer à elles seules le blocage, mais pourraient être des facteurs contributifs.

Schéma du dispositif de commande contacteur

- **de mener un plan d'actions visant à la détermination de la (des) cause(s) racine(s) de dysfonctionnement des contacteurs, ainsi que de l'origine des flashes de voyants verts ; notamment, de procéder systématiquement à l'expertise des vérins susceptibles de présenter un dysfonctionnement d'un contacteur de fin de course ;**
- **de proposer les mesures correctives associées.**
