Bureau enquêtes accidents défense air

## RAPPORT PUBLIC D'ENQUÊTE TECHNIQUE

# BEAD-air-M-2008-005-A

Date de l'événement	21 mars 2008
Lieu	Champs de tir du Titan (île du Levant/Var)
Type d'appareil	Super-Etendard modernisé
Immatriculation	N° 66
Organisme	Marine nationale
Unité	Flottille 17F

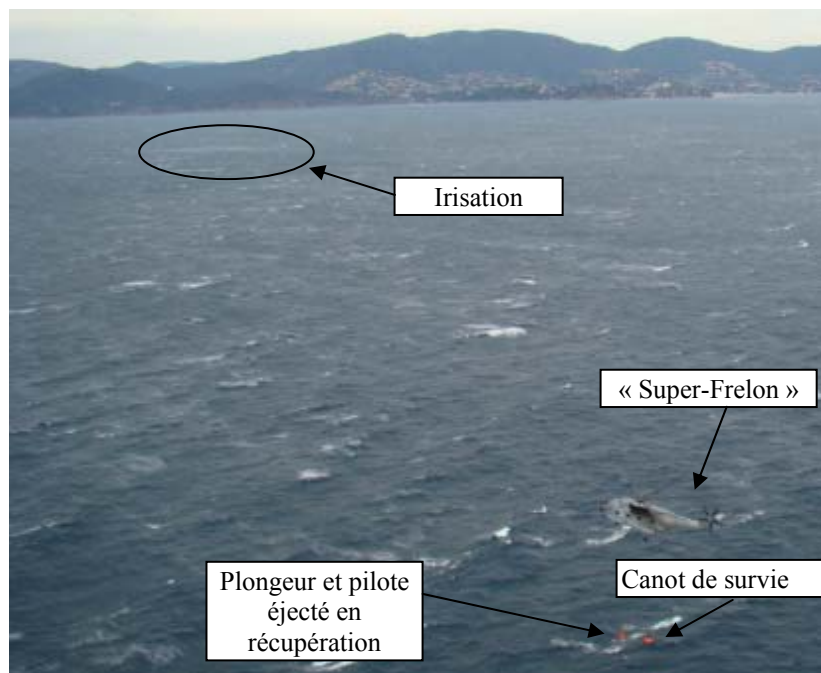
Zone de récupération

Les équipages des hélicoptères Lynx et Super-Frelon ont détecté une irisation très localisée à 10 h 57 correspondant à la zone d'impact de l'appareil. Située à environ 1,5 km de l'endroit de récupération du pilote, cette irisation a un diamètre de l'ordre de 100 m.

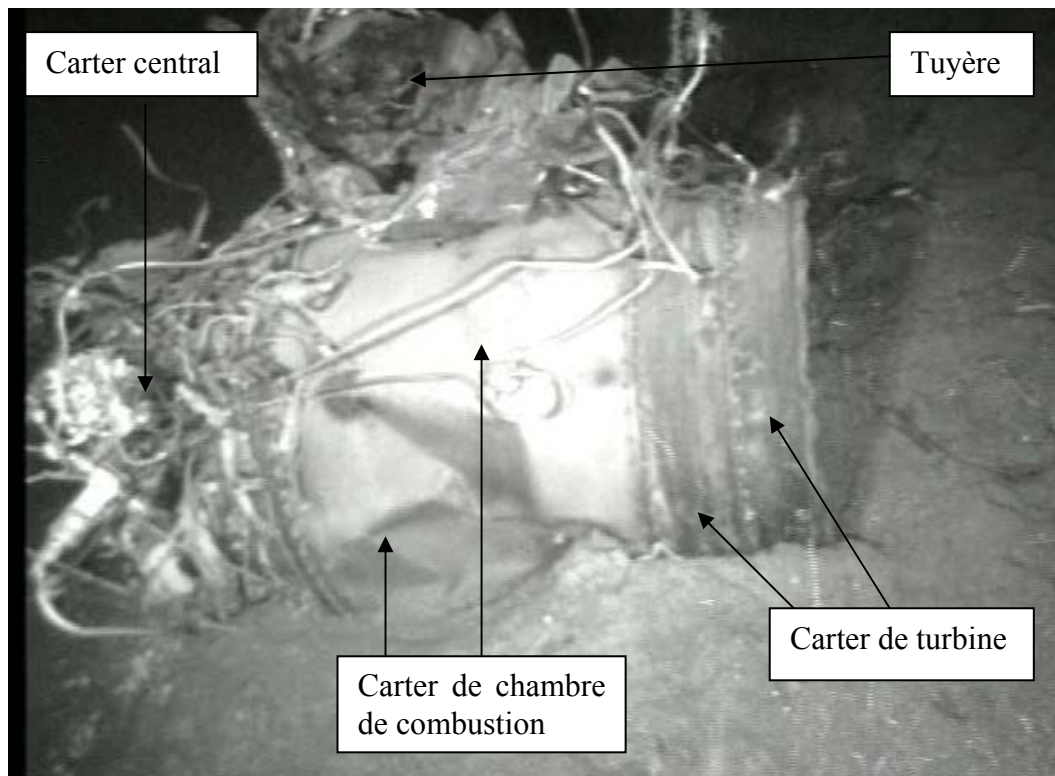
Débris de GTR à 600 m de profondeur

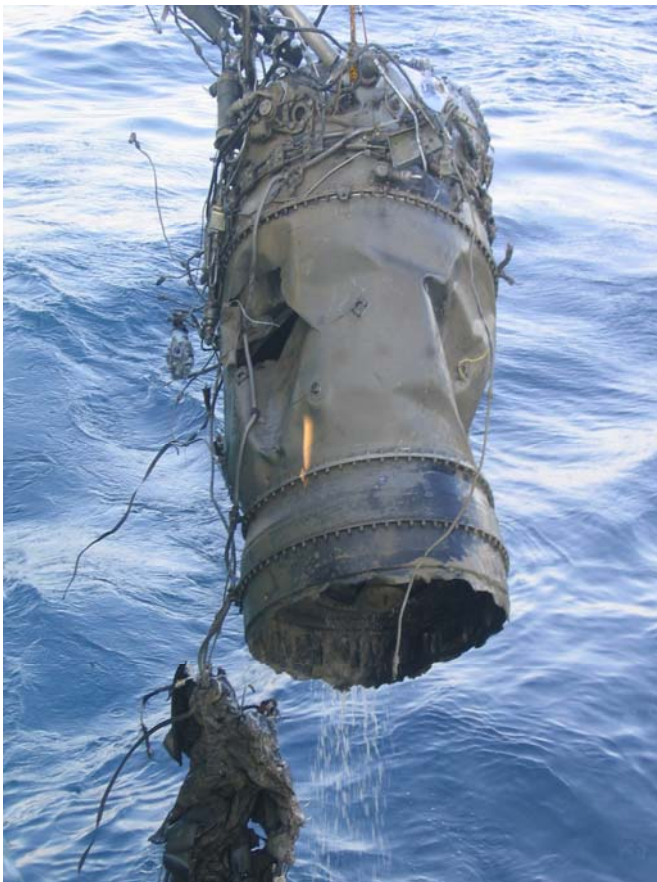
- le débris de GTR le plus important comprenant le carter central, le carter de chambre de combustion, le carter de turbine ainsi que la tuyère ;
- un débris de carter d'admission comprenant trois déflex ;
- 4 aubages RD7 solidaires (relevés à partir de 12 aubages au fond de la mer) ;
- 3 aubages RD3 séparés ;
- 1 aubage RD5.

Débris le plus volumineux

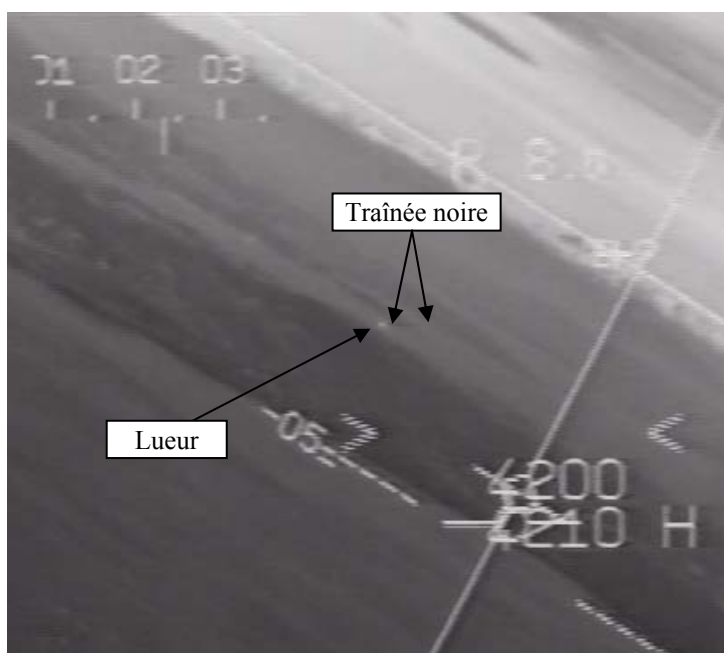
La cassette Hi-8 de l'appareil du leader laisse apparaître une lueur accompagnée d'une traînée noire, sans pouvoir en préciser la provenance, quelques secondes avant l'éjection de l'équipier.

Lueur accompagnée d'une traînée noire

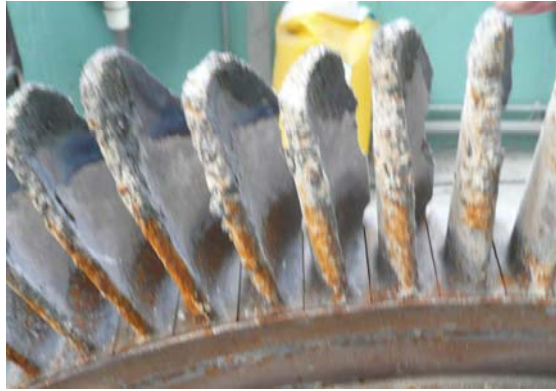
Roue de turbine HP brûlée

- aubage du distributeur HP globalement intègre avec une projection importante de métal fondu (base réfractaire d'origine partie chaude). Le métal à l'état liquide a été projeté dans le sens inverse du flux sur un secteur des extrados des aubages;

Le manque de débit d'air a entraîné une richesse importante et une surchauffe de la turbine (température supérieure à 1200° C) entraînant une dégradation importante des roues HP et BP ainsi que du distributeur BP par un phénomène d'accroche flamme possible au niveau du distributeur HP. La lueur accompagnée d'une traînée noire est potentiellement une flamme en sortie de tuyère consécutive à la deuxième tentative de rallumage effectuée par le pilote.

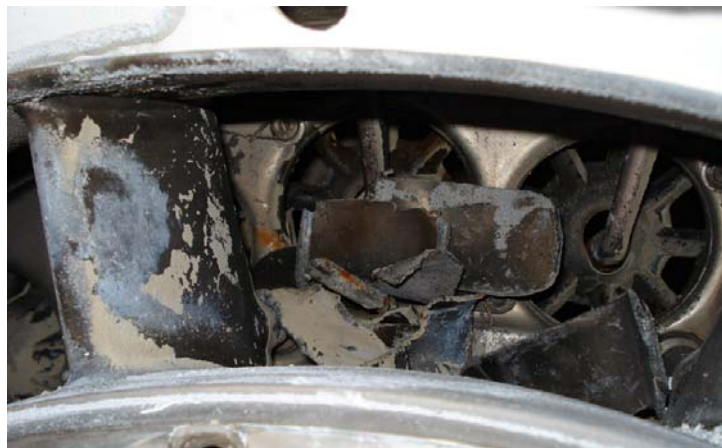
- compresseur<sup>11</sup> (voir schéma compresseur, annexe 4, p 60) :
  - aubes mobiles :
    - les aubes du rotor compresseur étage 8 (RM8, 21 aubes sur un total de 63) sont déformées dans le sens de rotation avec très peu d'impact en bord d'attaque (BA), impactées en bord de fuite (BF) avec des talons déformés dans le sens arrachement ;

- RM 9 (29/103) : fortement détériorées avec impacts en BA et BF, talons déformés dans le sens arrachement ;

RM8 et RM9 en amont de la chambre de combustion

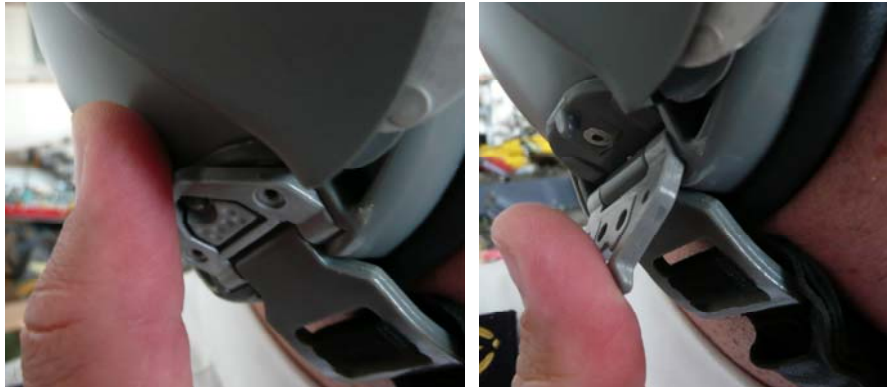
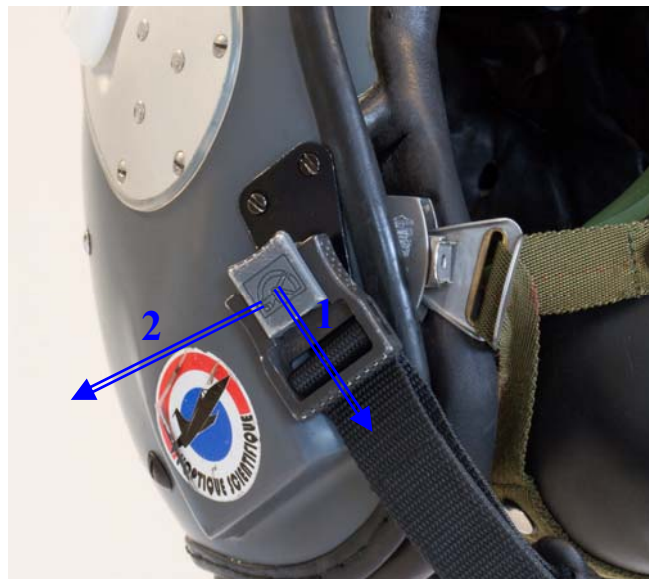
A l'amerrissage, le pilote perd son casque. Cette perte peut difficilement être expliquée sans le dégrafage de la jugulaire. Contrairement à l'ancien casque, le nouveau type GALLET LA 100 voit la fixation de la jugulaire dégrafable en un seul geste (deux actions sont nécessaires sur le casque précédent). Ainsi, il est fort probable que le pilote ait dégrafé la jugulaire de son casque en voulant dégrafer le masque à oxygène.

Fixation de la jugulaire dégrafable en une seule action  
Fixation de la jugulaire sur nouveau casque GALLET LA 100

Fixation de la jugulaire sur ancien casque GUENEAU OS 459

**Lors d'un atterrissage, une jugulaire inefficace peut engendrer la perte du casque et causer des blessures importantes au pilote éjecté. La fixation du nouveau casque GALLET LA 100 dégrafable en une seule action, constitue en l'espèce une faiblesse du système.**

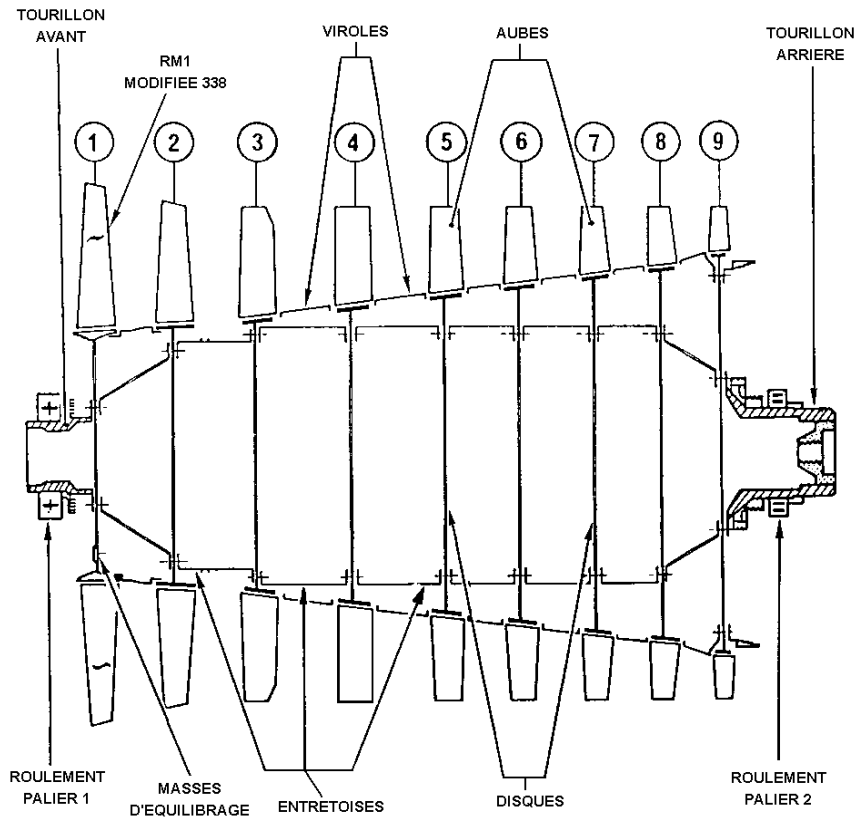
#### **Ainsi l'hypothèse selon laquelle une rupture de la virole 7 - 8 est à l'origine de la perte de poussée du réacteur est probable.**

La rupture de la virole 7 - 8 a pu être générée par une crique initiée dans une encoche d'équilibrage.

Rotor compresseur comprenant la virole 7 - 8 et les aubes RM8 et RM9

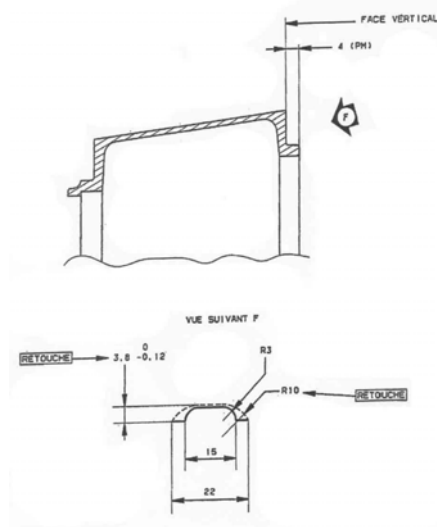
Certains types d'encoches d'équilibrage sur les viroles associées à un état de surface particulier peuvent générer des contraintes dépassant les contraintes admissibles et amener à l'initiation d'une crrique qui se propage en fatigue jusqu'à la rupture de la virole concernée.

Certains types d'encoches d'équilibrage (« petites » encoches à faible rayon de courbure) sur les viroles associées à un état de surface particulier peuvent générer des contraintes dépassant les contraintes admissibles et amener à l'initiation d'une crique qui se propage en fatigue jusqu'à la rupture de la virole concernée.

Encoche d'équilibrage sur virole

Le *Revision Service* n° 56 permet, par retouche de ces encoches d'équilibrage, d'éviter l'initiation et donc la propagation d'une crrique jusqu'à rupture. L'acte technique n° 172-07/CEP/ASA/PRA du 1<sup>er</sup> octobre 2007 définit les conditions d'application du RS56.

Le *Revision Service* n° 56 permet, par retouche de ces encoches d'équilibrage sur les viroles de compresseur 3 - 4 à 7 - 8, d'éviter l'initiation et donc la propagation d'une crique jusqu'à rupture. L'acte technique n° 172-07/CEP/ASA/PRA du 1<sup>er</sup> octobre 2007 définit les conditions d'application du RS56.
