Bureau enquêtes accidents défense air

RAPPORT PUBLIC D'ENQUÊTE TECHNIQUE

BEAD-air-A-2008-006-A

Date de l'événement	5 mai 2008
Lieu	BA 133 Nancy-Ochey
Type d'appareil	Mirage 2000 D
Immatriculation	FUGXP
Organisme	Armée de l'air
Unité	Escadron de chasse 03003 « ARDENNES »

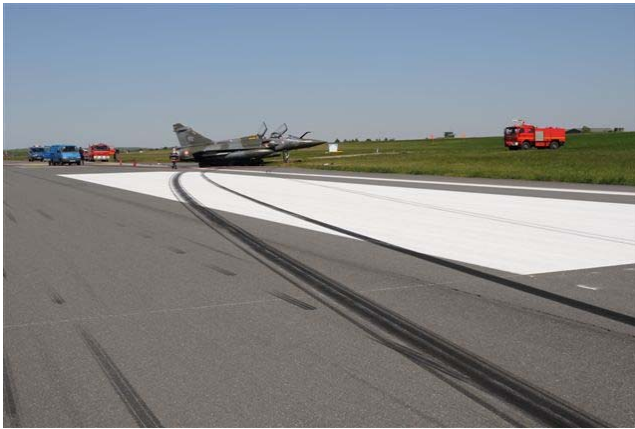
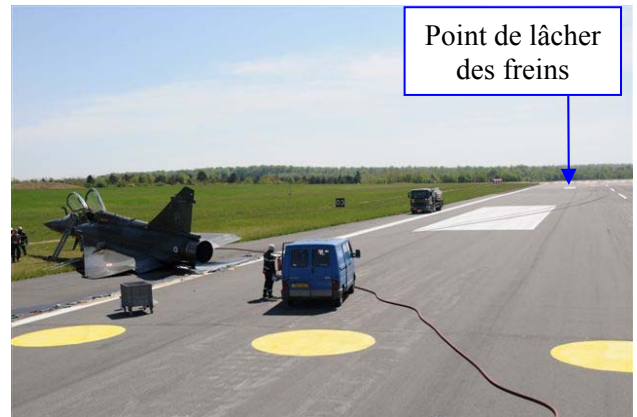
L'appareil s'est immobilisé en bordure de la piste après 320 mètres de course environ, reposant sur l'aile gauche, et orienté selon un cap 130° environ. Le train gauche est effacé, le train auxiliaire se trouve dans l'herbe, et en butée à gauche.

Positionnement de l'appareil immobilisé sur le bord droit de la piste 02 et traces de pneumatiques

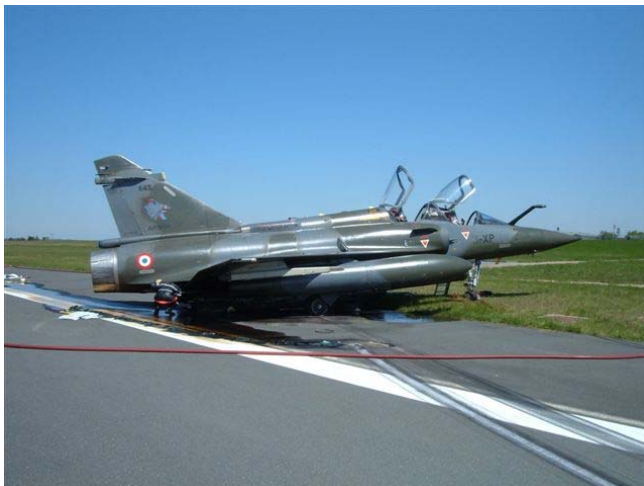
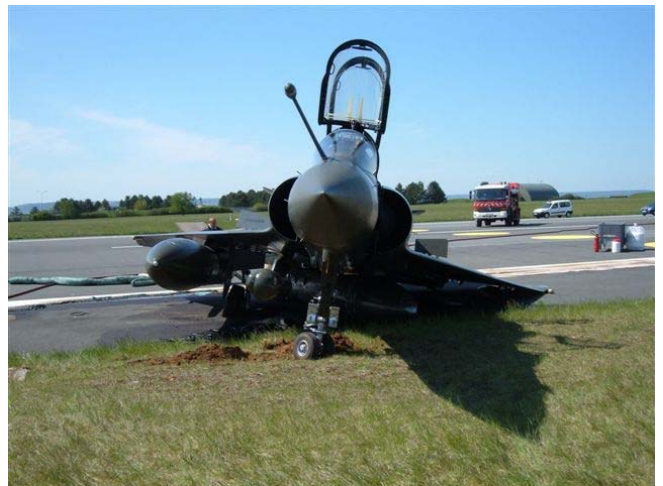
Vues générales de l'appareil

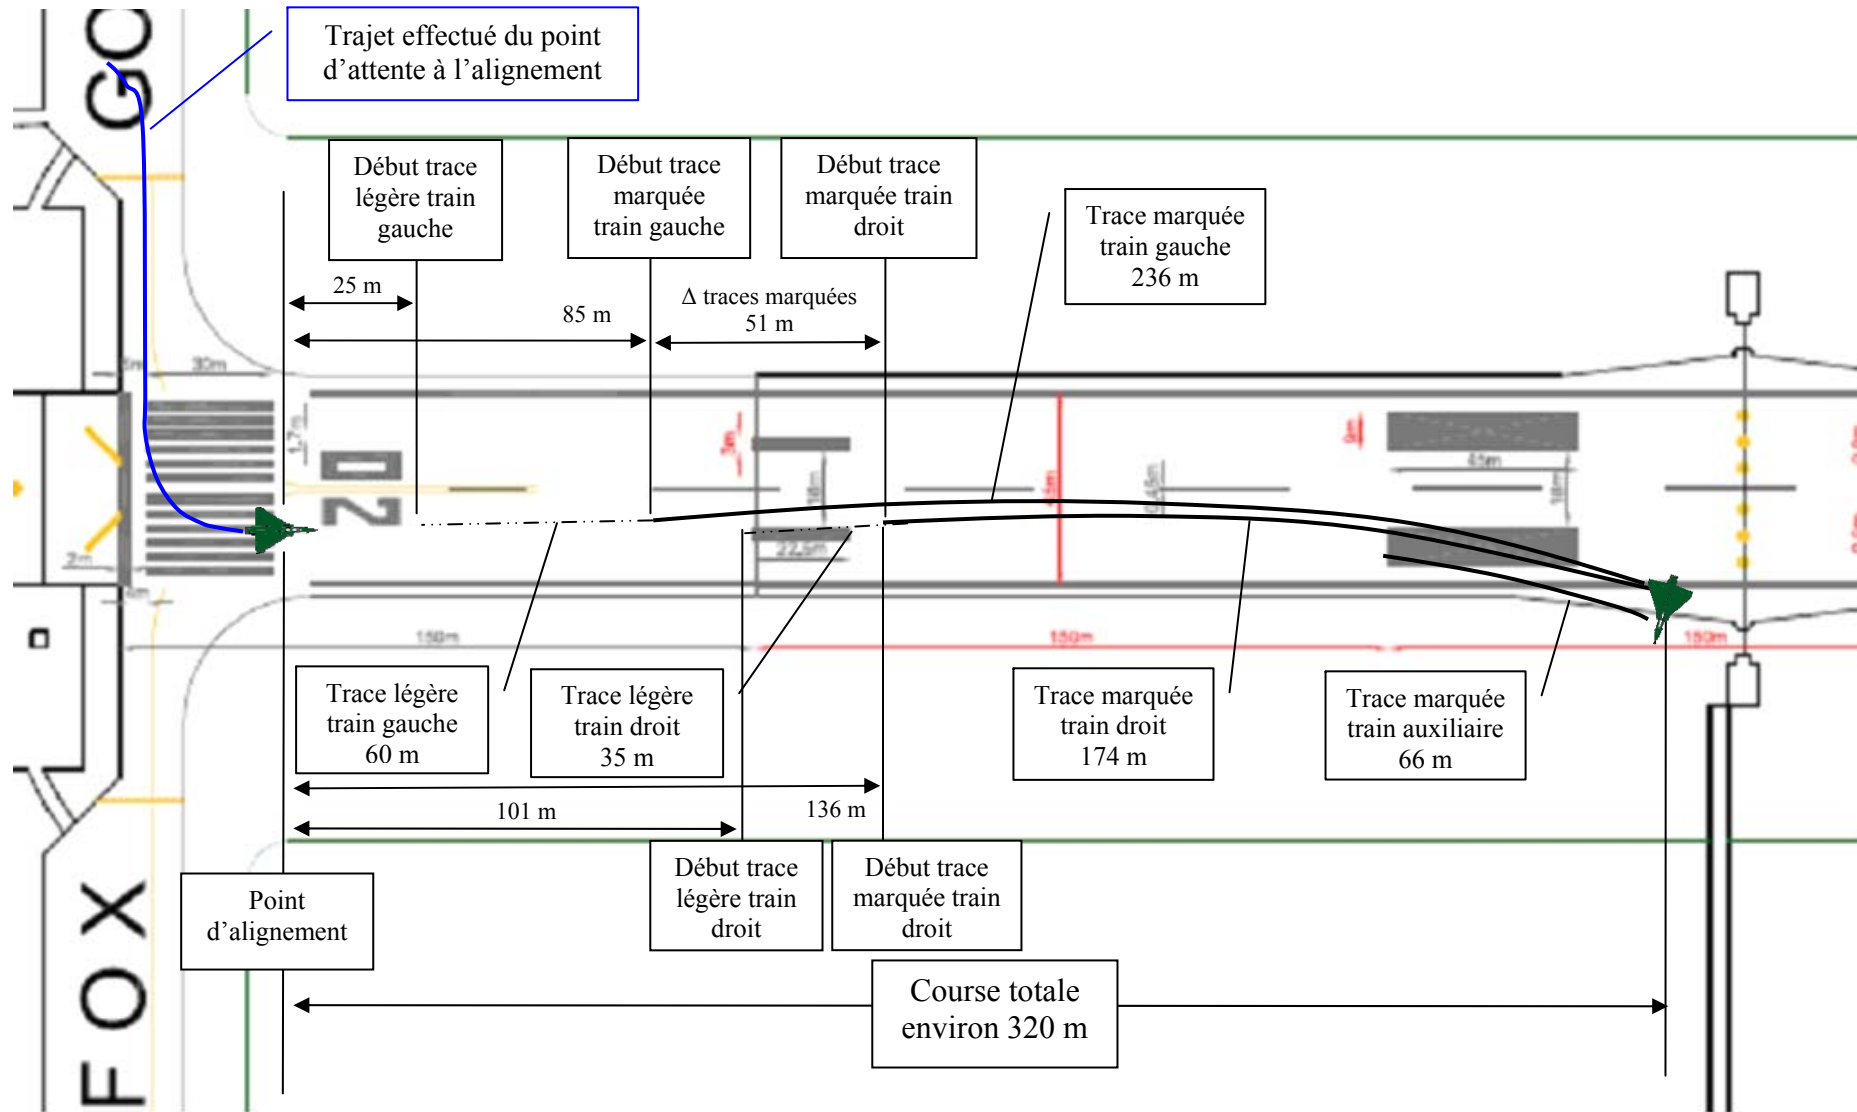
Des traces continues et dissymétriques ont été laissées sur la piste par les roues des trains principaux et les roues du train auxiliaire de l'appareil (voir schéma des relevés).

Dimensions et traces remarquables relevées sur la piste

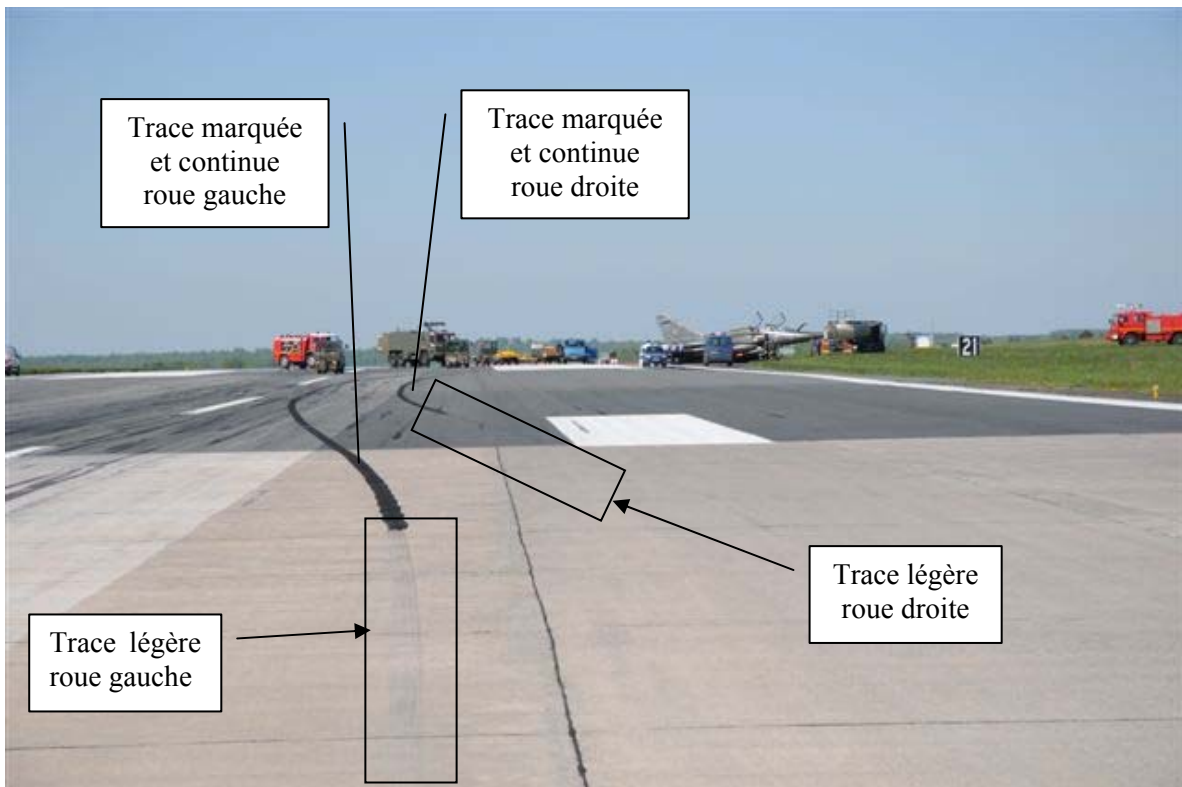
Aspect des traces laissées par les pneumatiques des trains principaux

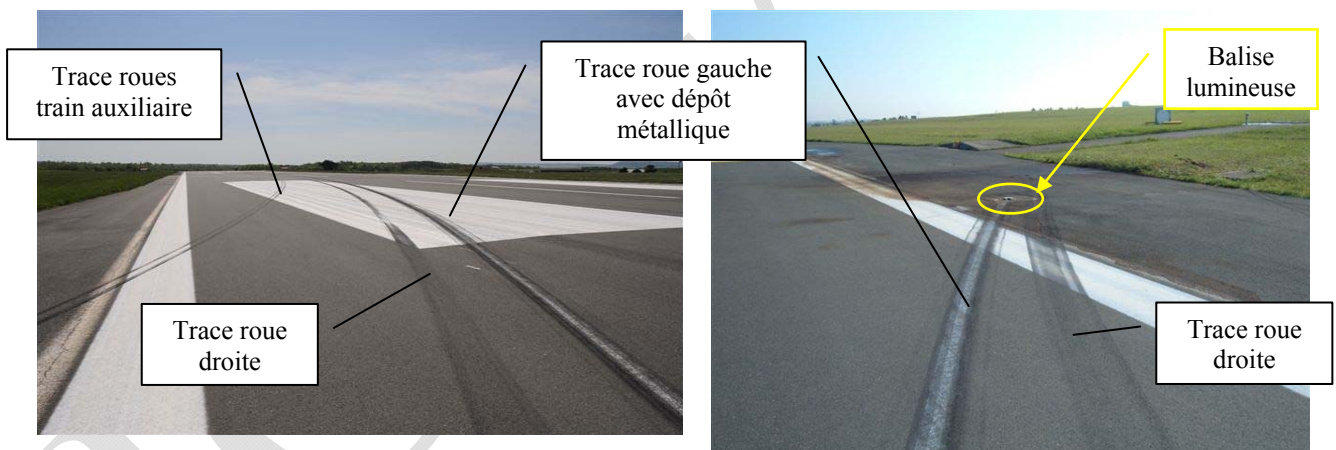
Aspect des traces vues du point de sortie de piste de l'appareil

Aspect des traces en fin de course

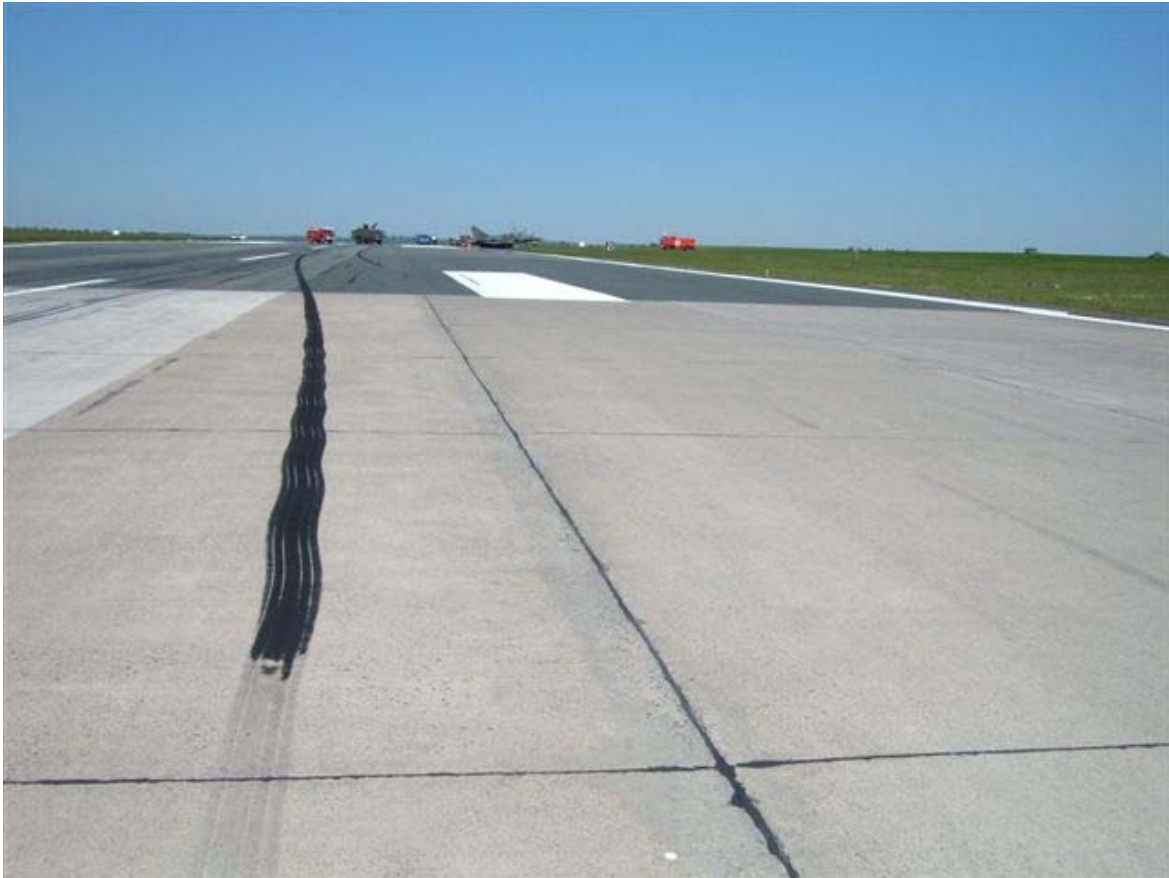
Une trace légère et continue, parallèle à l'axe de piste et correspondant au pneumatique du train gauche, est visible quelques mètres au-delà du point de lâcher des freins. Cette trace devient ensuite très marquée avec des oscillations après quelques dizaines de mètres et s'infléchit vers la gauche sans franchir l'axe médian de la piste, puis dévie à droite vers le bord de piste. Cette trace est continue, avec un dépôt métallique en fin de course. Elle s'arrête sur une balise lumineuse métallique affleurant à quelques centimètres de la surface du revêtement, près de la position finale de l'appareil.

Détail de la trace laissée par le pneumatique de la roue gauche

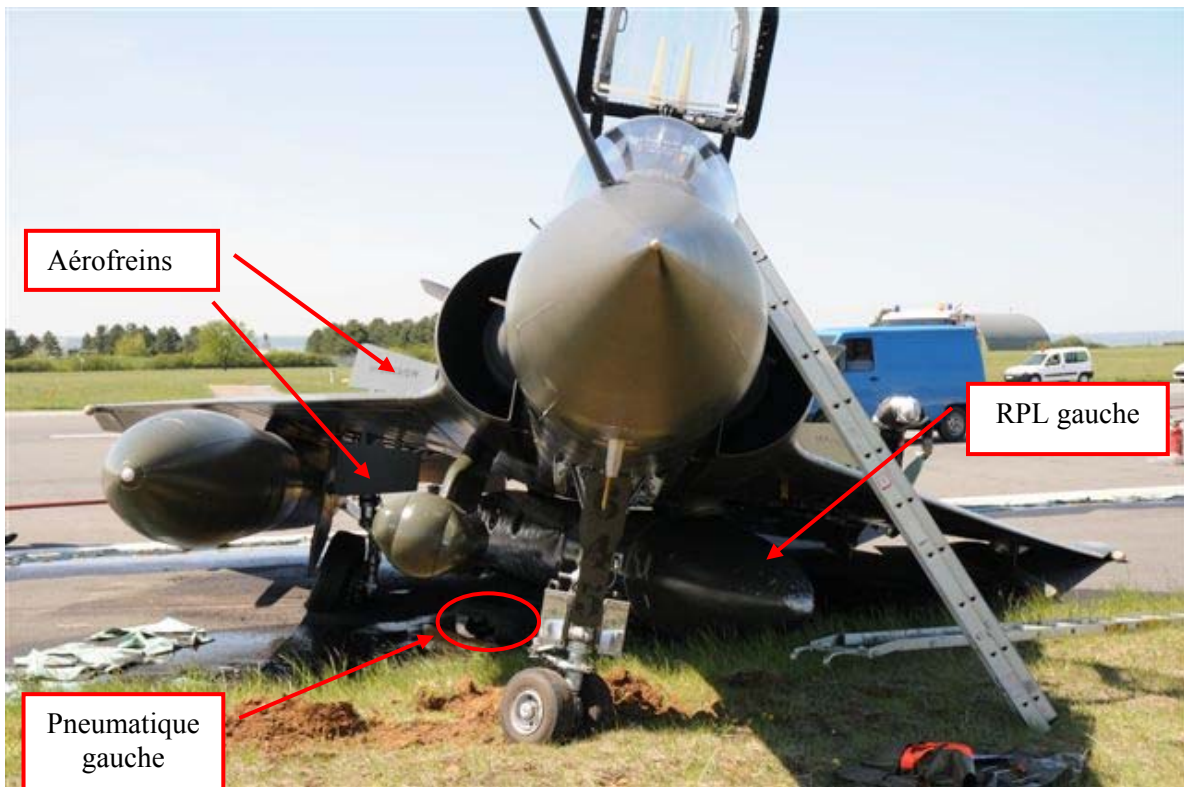
- Le RPL gauche est endommagé : il s'est désolidarisé de son point d'attache et a roulé sous la cellule jusqu'au niveau du fuselage.
- La structure de la demi voilure gauche est marquée et endommagée.
- Les élevons interne et externe gauche sont endommagés.
- Les aérofreins sont sortis et l'aérofrein d'intrados gauche est endommagé.
- Le lance missile gauche est déformé et endommagé.
- Le cadre 30 est déformé.

Vue d'ensemble de la cellule

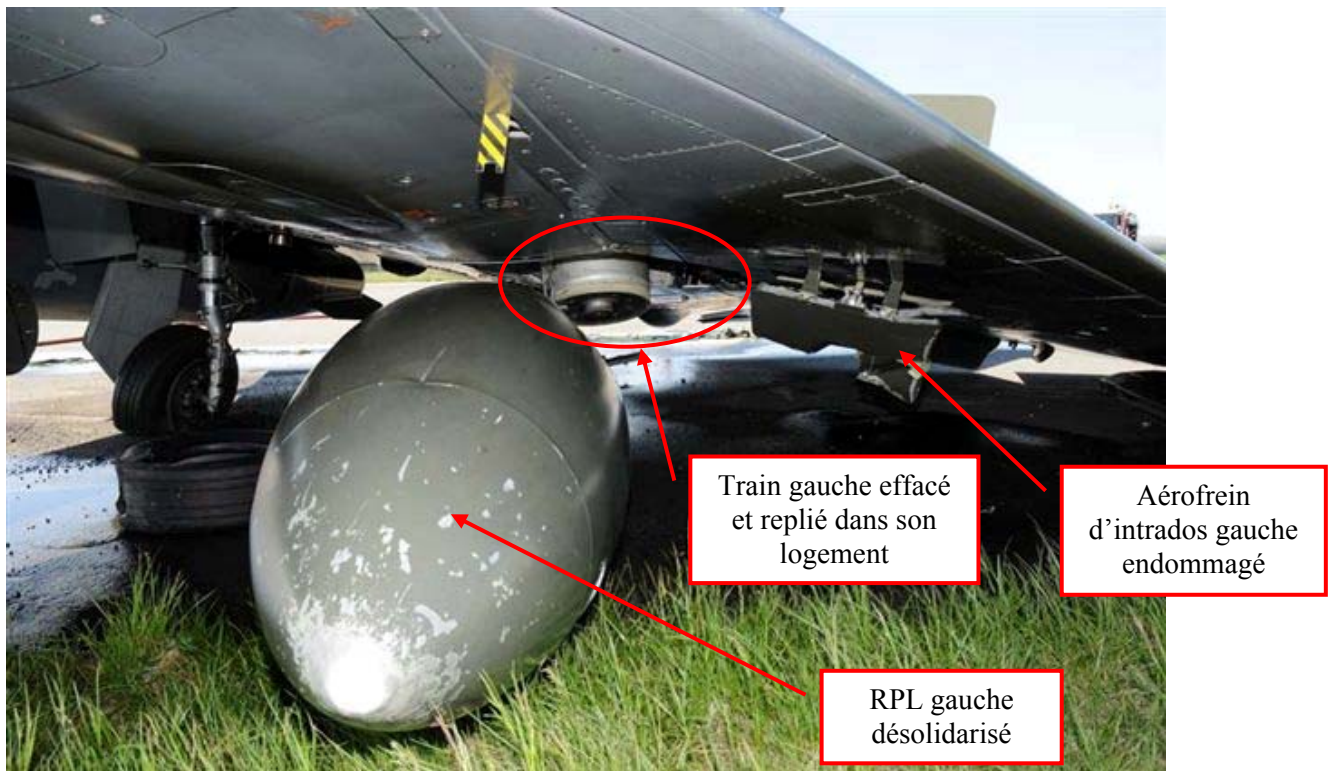
Détail des endommagements sous la demi voilure gauche

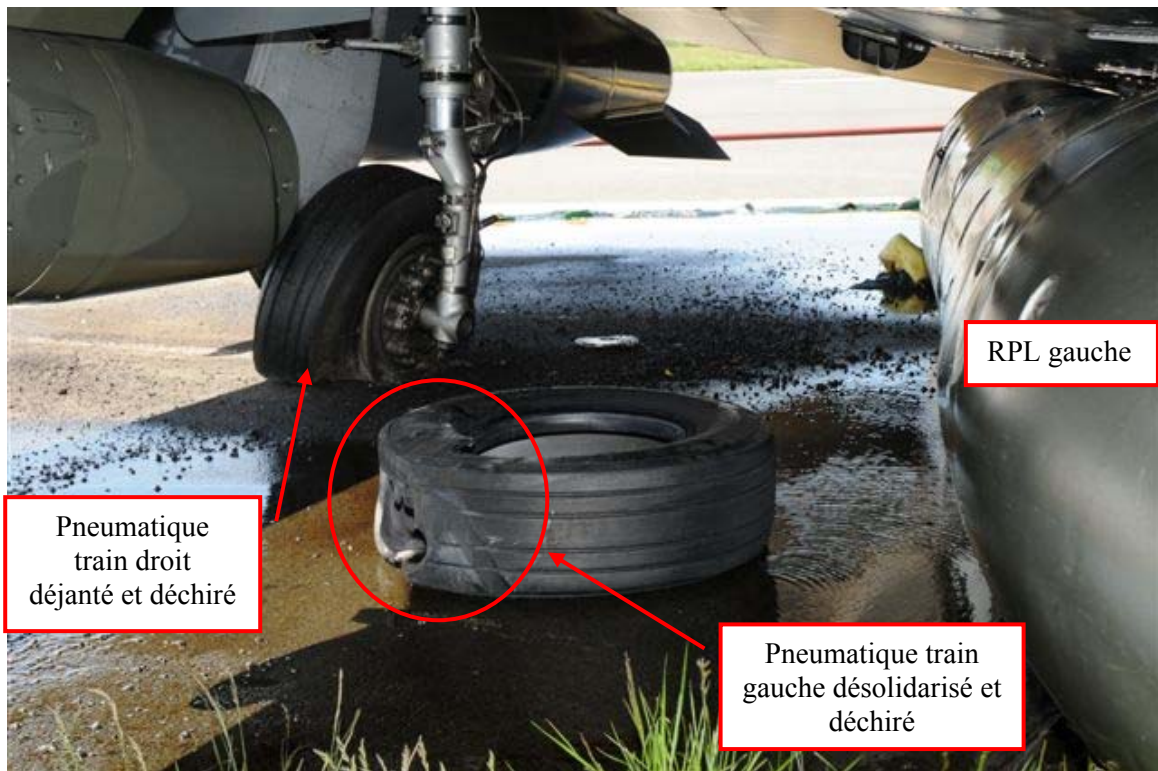
- Le train principal gauche est replié sous la cellule, son vérin de manœuvre est rompu.
- Les trappes de train gauche sont enfoncées.
- La jante de la roue gauche est abrasée et présente un méplat.
- Le pneumatic gauche, désolidarisé de la roue, est retrouvé sous la demi voilure droite : la bande de roulement est déchirée et présente deux méplats. Un fusible thermique a été déclenché.
- La jambe du train droit présente un jeu important.
- La jante droite est endommagée, et légèrement abrasée.
- Le pneumatic droit est déjanté, ouvert et présente un méplat. Aucun fusible n'a été déclenché.
- La dirigeabilité du train avant (DIRAV) est en butée à gauche, les pneumatiques du train auxiliaire présentent un méplat.

Etat des pneumatiques des trains principaux

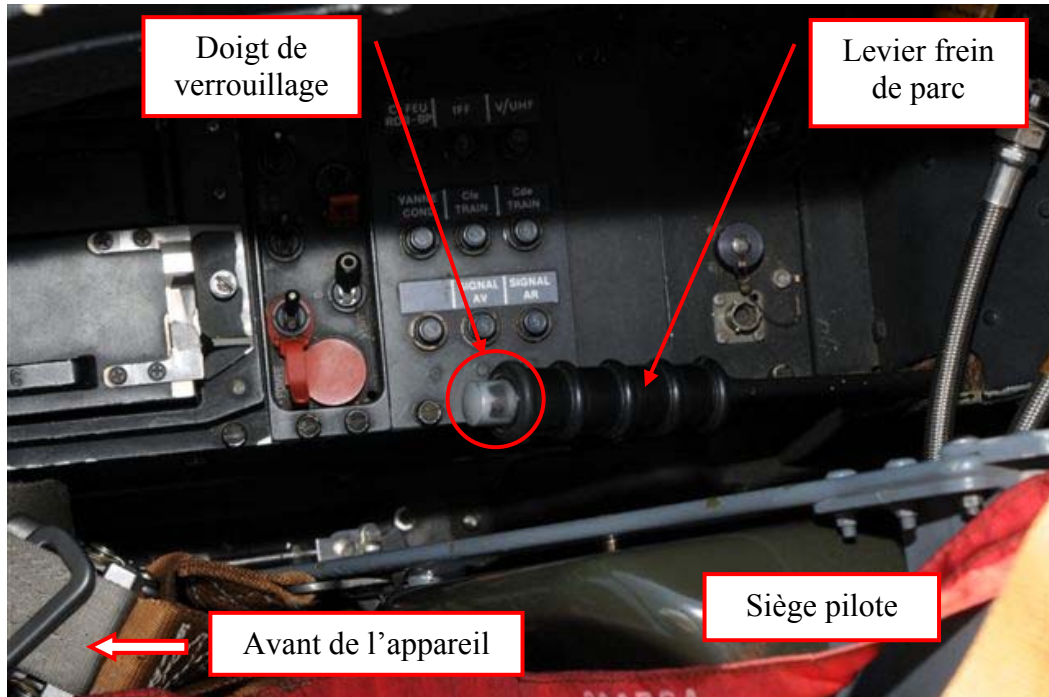
- La commande du frein de parc est en position haute.
- La batterie est sur marche.
- La manette des gaz est sur stop, le coupe-feu fermé. Les interrupteurs BP sont sur marche.
- Le sélecteur « frein » est positionné sur « circuit 1 ».
- Le séquenceur d'éjection est positionné sur « biplace ».
- Le tableau des voyants d'alarmes de la place avant est équipé d'un filtre BNL.
- Les commandes d'éclairages cabine et de luminosité des voyants sont sur « jour ».

Levier du frein de parc en position serré et verrouillé au poste avant

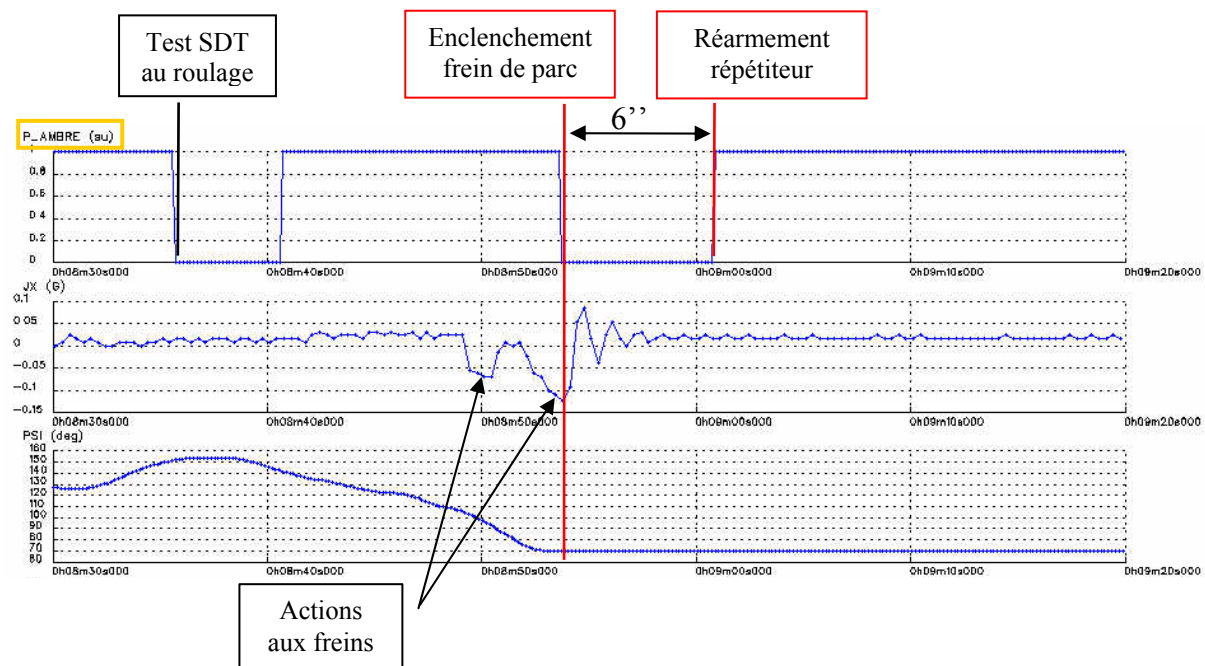
– Séquence d'arrêt au point d'attente :

Lors de l'arrêt au point d'attente, le pilote confirme l'utilisation du frein de parc. On note sur l'évolution du Jx deux actions répétées aux freins, puis l'allumage du répéteur de panne ambre correspondant au voyant « PARK », aussitôt l'appareil stoppé. Le répéteur est éteint par le pilote 6 secondes après son action sur la commande du frein de parc.

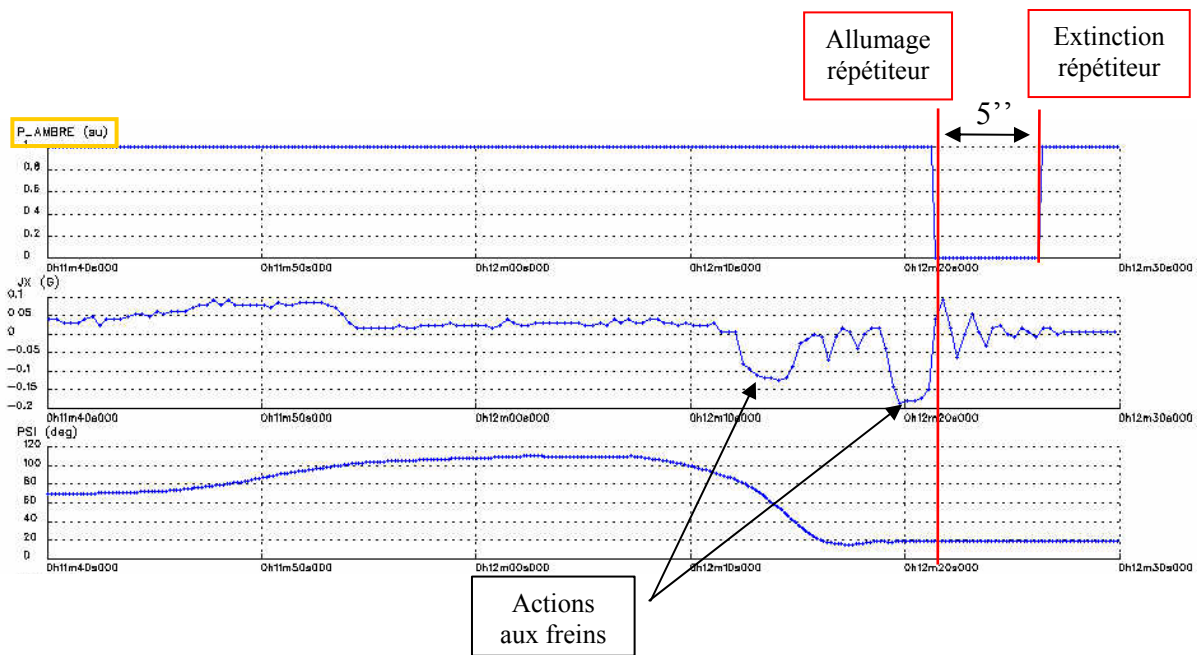
– Séquence d'arrêt à l'alignement sur la piste, 3'25'' plus tard :

Lors de l'arrêt au cap de la piste, on note sur l'évolution du Jx deux actions répétées aux freins, puis l'allumage du répéteur de panne ambre, aussitôt l'appareil stoppé ainsi que son extinction, 5 secondes plus tard.

L'exploitation des autres paramètres de l'ESPAR à cet instant ne met pas en évidence de dysfonctionnement des systèmes de l'avion susceptible de générer une panne ambre.

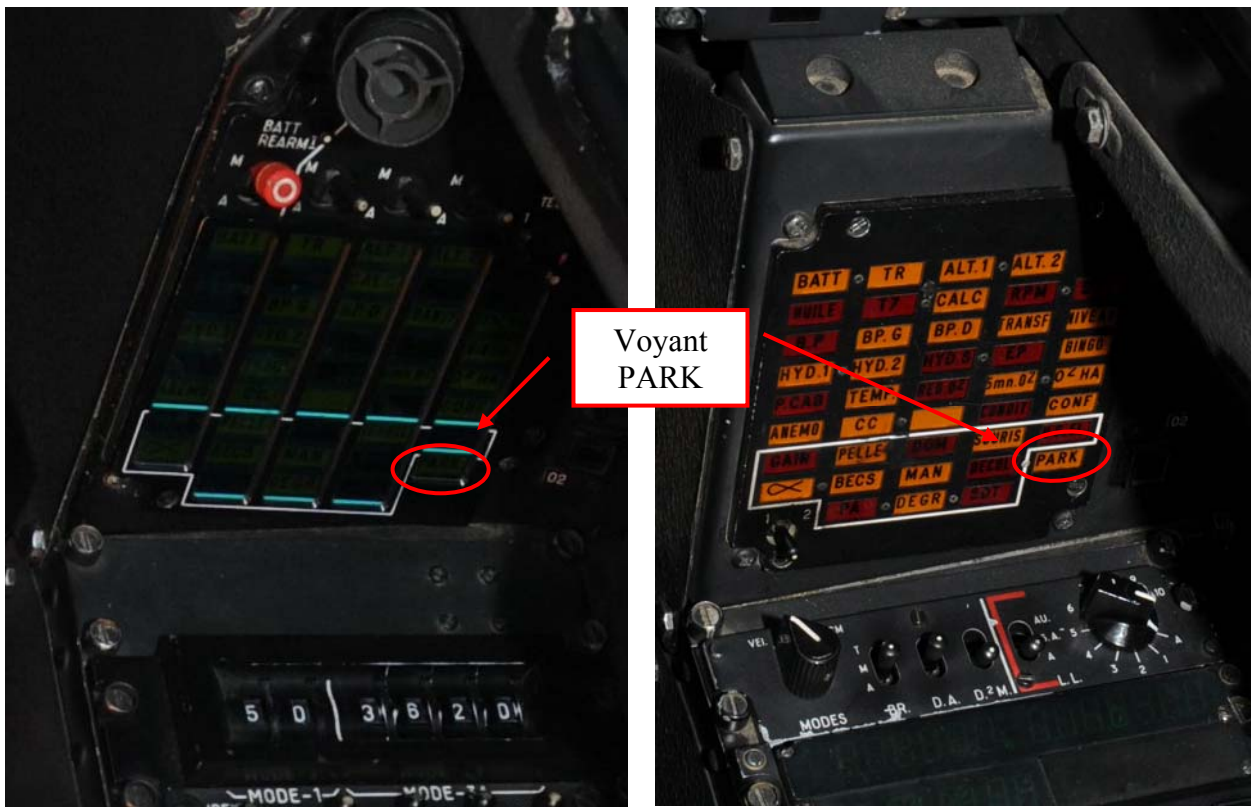
- Eléments d'environnement :
 - la gêne occasionnée par le soleil sur le tableau de bord a été soulignée par l'équipage. Celui-ci est en effet pénalisant pour la visualisation des voyants, comme le montrent les vues ci-dessous. Dans ces conditions, l'allumage des voyants ambre peut être difficile à percevoir lors d'un balayage visuel rapide ;

Tableau d'alarme du poste pilote, équipé d'un filtre BNL

Tableau d'alarme du poste navigateur, non BNL

L'observation du tableau des voyants d'alarme en particulier, doit faire l'objet d'une lecture plus attentive afin de détecter un éventuel voyant en périphérie, ce que ne permet pas toujours un rapide coup d'œil, en conditions de gêne visuelle.
