# BEAD-air

## RAPPORT PUBLIC D'ENQUÊTE TECHNIQUE

### BEAD-air-T-2008-007-I

<b>Date de l'évènement</b>	<b>13 mai 2008</b>
<b>Lieu</b>	<b>Aéroport de Rennes Saint Jacques (Ille et Vilaine - 35)</b>
<b>Type d'appareil</b>	<b>EADS Socata TBM 700</b>
<b>Immatriculation</b>	<b>N° 70 F-MABX</b>
<b>Organisme</b>	<b>Aviation légère de l'armée de terre</b>
<b>Unité</b>	<b>Escadrille avions de l'armée de terre</b>

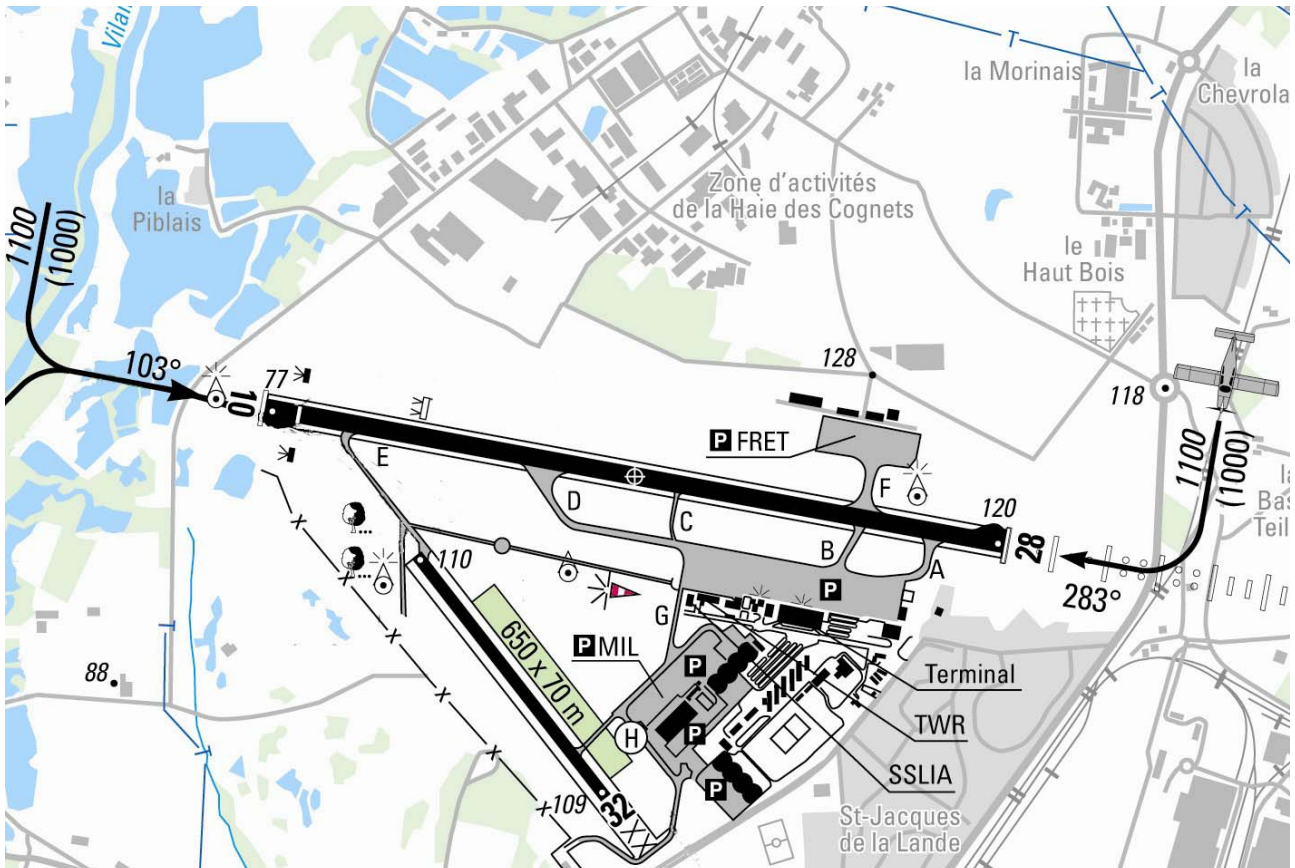
*Tour de piste en pistes 10 et 28 à Rennes Saint-Jacques*

Les conditions météorologiques du jour de l'évènement ont imposé l'emploi de la piste 10. Le seuil de la piste 10 se trouve plus éloigné de la tour que celui de la piste 28, et l'altitude du seuil de piste est de 77 ft contre 124 ft au point de référence. L'observation de la configuration du train d'atterrissage du TBM 700 dans sa phase finale d'approche s'avère ainsi plus délicate en piste 10. Il est à noter que l'emploi de la piste 10 est peu fréquent à Rennes.

**L'emploi de la piste 10 ne permettait pas au contrôleur d'avoir une vue optimale de l'appareil en finale et de détecter que le train d'atterrissage du TBM 700 n'était pas sorti.**

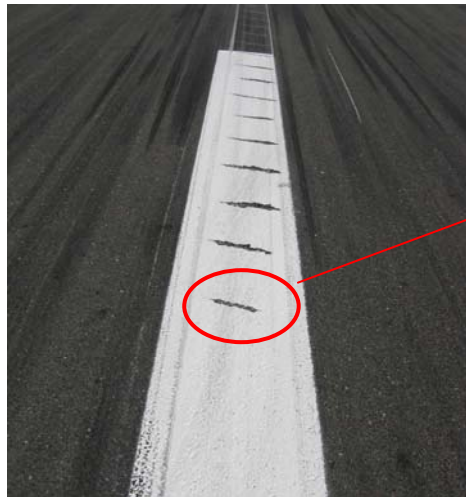
L'examen de la zone montre que l'hélice a été la première en contact avec la piste sur la bande blanche matérialisant l'axe de la piste.

Impact des  
pales de  
l'hélice

Impact des pales de l'hélice sur la piste

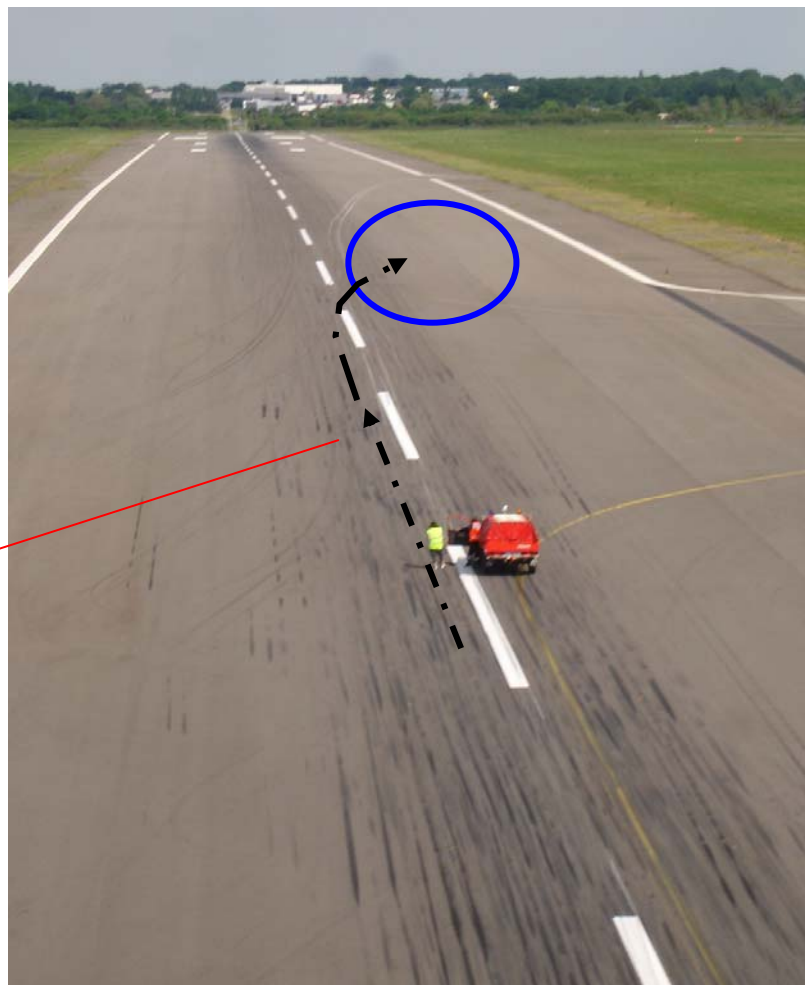
L'aéronef a ensuite glissé sur environ 440 mètres pour s'arrêter au niveau de la bretelle C d'accès au parking aérodrome, tout en restant sur la partie goudronnée de la piste.

Trajectoire suivie  
par l'appareil sur la  
piste

Trajectoire de glissade de l'appareil

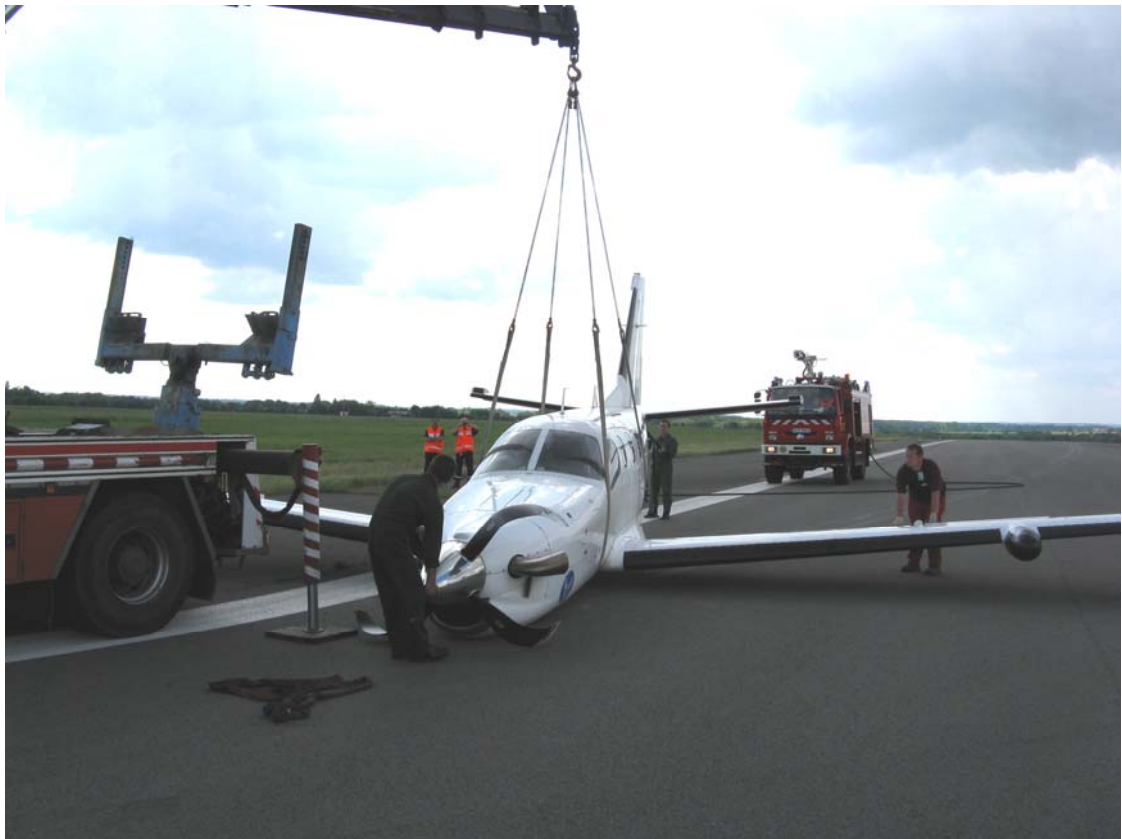
Afin de libérer la piste d'atterrissage de l'aérodrome, l'escadrille a fait procéder, après accord du directeur du BEAD-air, à l'enlèvement de l'épave par une société civile de manutention. Aucune dégradation supplémentaire n'a été enregistrée au cours de cette opération.

*Enlèvement de l'épave*

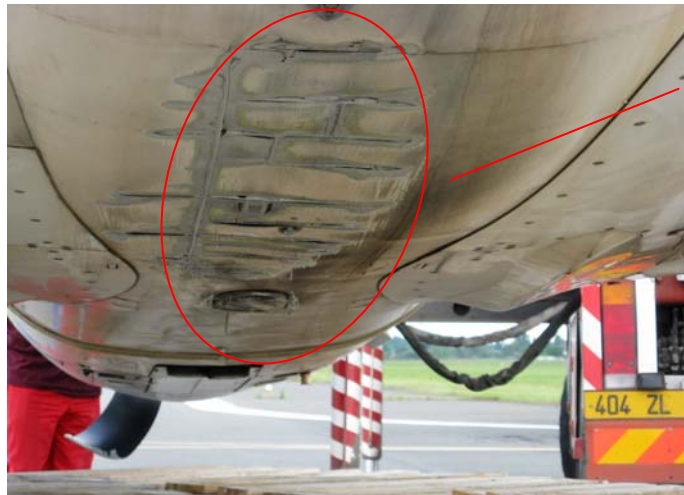
La glissade sur la piste a provoqué des endommagements au niveau de la structure inférieure de la cellule. La partie inférieure du fuselage est arasée, laissant apparaître les cadres de la structure. Les pales de l'hélice sont tordues.

Traces  
d'abrasion

Dégradation de la structure inférieure de la cellule

En dehors des dégradations dues à la glissade de l'aéronef sur la piste, les premières constatations n'ont révélé aucune rupture ou défaillance mécanique.

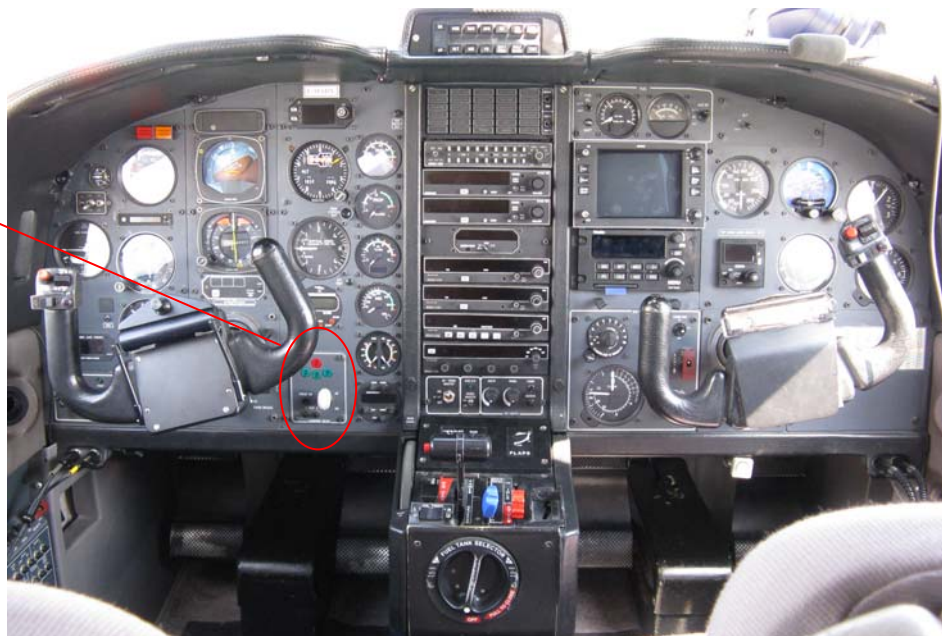
La commande de train est sur « UP » et le phare de roulage est éteint.

Commande  
de train

Vue de la cabine de pilotage

La commande de train a été retrouvée en position « *up* » : l'équipage a déclaré avoir oublié de sortir le train d'atterrissage.

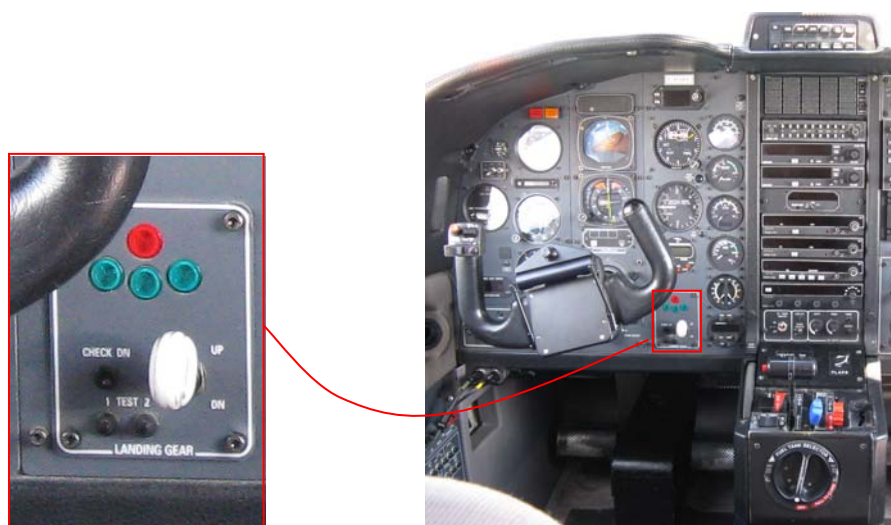
L'expertise de l'équipage sur TBM 700 est certaine. Une méconnaissance de l'emplacement des commandes ne peut donc être envisagée. Par ailleurs, leur disposition et leurs différences physiques (couleur et forme) excluent toute cause d'ordre ergonomique.

Emplacements de la commande de train

**L'hypothèse selon laquelle l'évènement est lié à une cause d'ordre ergonomique est REJETÉE.**
