Bureau enquêtes accidents défense air

RAPPORT FINAL D'ENQUÊTE TECHNIQUE

BEAD-air-A-2008-009-A

Date de l'événement	11 juin 2008
Lieu	Merdrignac (Côtes d'Armor)
Type d'appareil	Mirage 2000 N
Immatriculation	N° 363 – FULBK
Organisme	Armée de l'air
Unité	Escadron de chasse 02.004 « La Fayette »

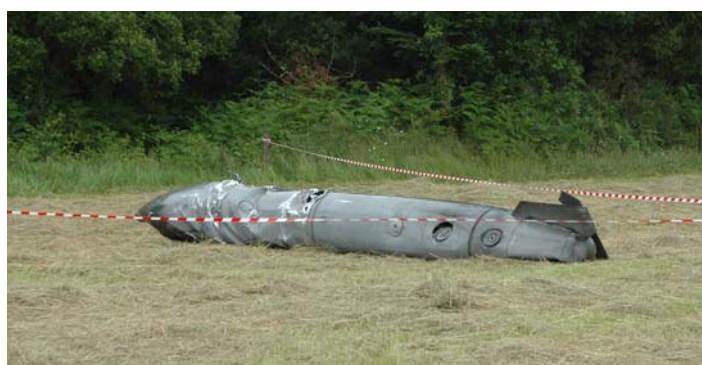
Réservoir pendulaire RPL 541

Les deux réservoirs ont été retrouvés relativement intègres. Du carburant a pu être prélevé pour analyse.

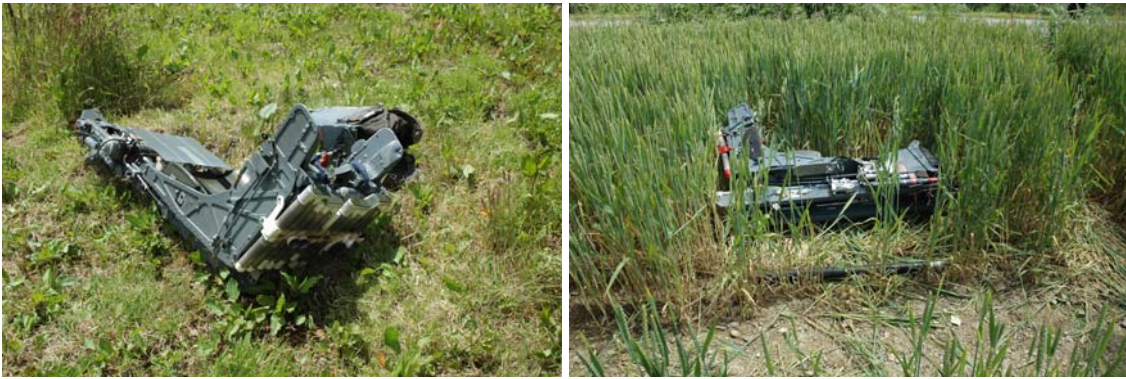
Sièges du pilote et du navigateur

Les sièges de l'équipage ont été retrouvés distants de 250 mètres environ l'un de l'autre.

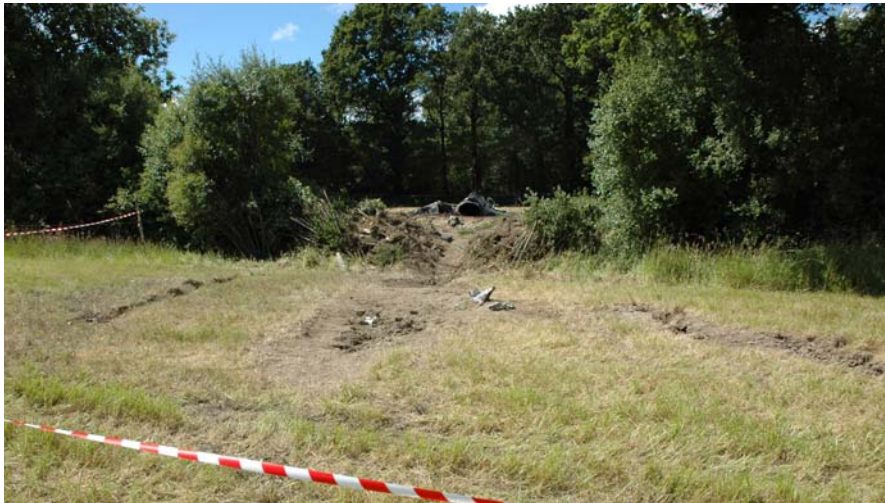
Traces d'impact de l'aéronef

L'appareil a percuté le sol sur sa partie arrière, à faible inclinaison à droite. Après l'impact, l'aéronef a glissé à plat sur une cinquantaine de mètres. L'aéronef ne s'est pas disloqué à l'impact¹³. Aucune trace de carburant n'a été détectée en amont de l'impact.

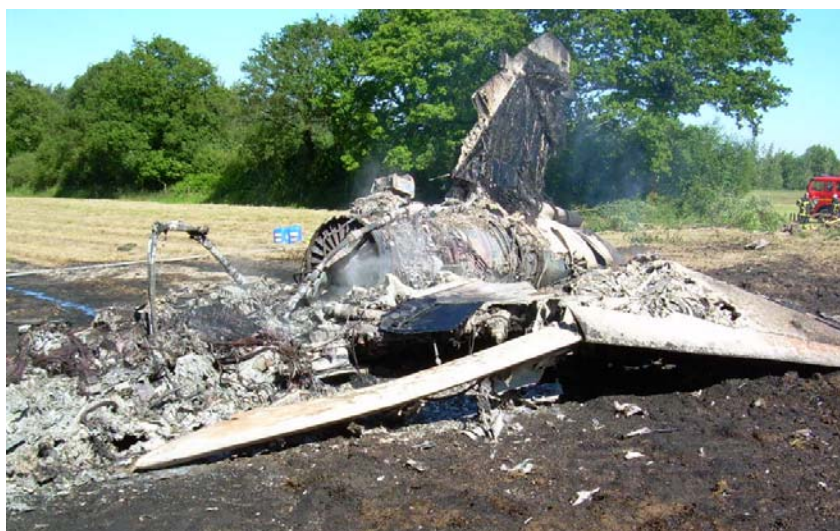
Épave du M 2000 N n° 363

Les pompiers interviennent pour éteindre le feu. L'épave de l'avion est calcinée. Seule la structure du moteur est relativement intègre. Les principaux éléments structuraux de l'aéronef (AU4G¹⁴, composite...) ont fondu ou brûlé. Les équipements constituant le cockpit sont inexploitable en l'état.

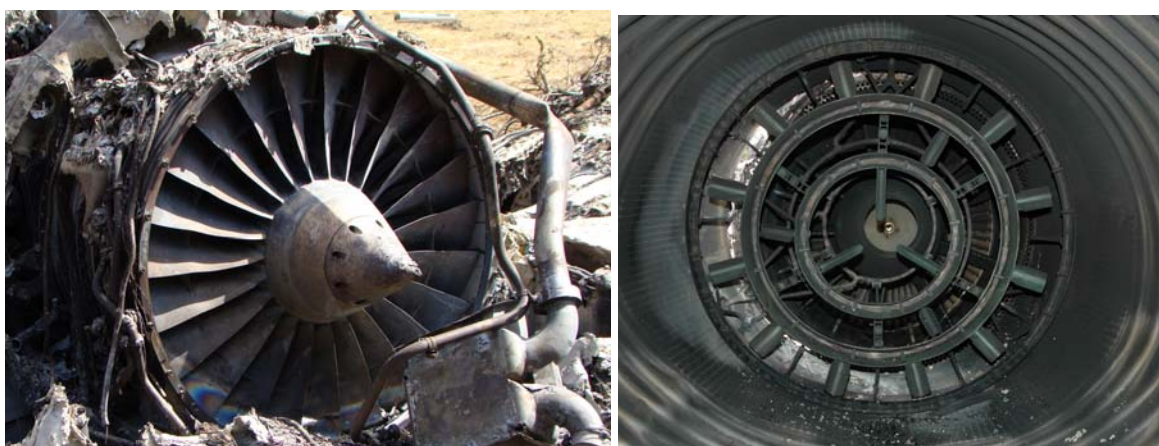
Entrée du compresseur, sortie de turbine et canal PC

Aucun dommage mécanique n'a été constaté au niveau de l'entrée du compresseur, la sortie de turbine et le canal PC (rampes d'injection, chemise thermique et tuyère). Les éléments externes au moteur ont été détruits ou fortement dégradés lors de l'incendie.

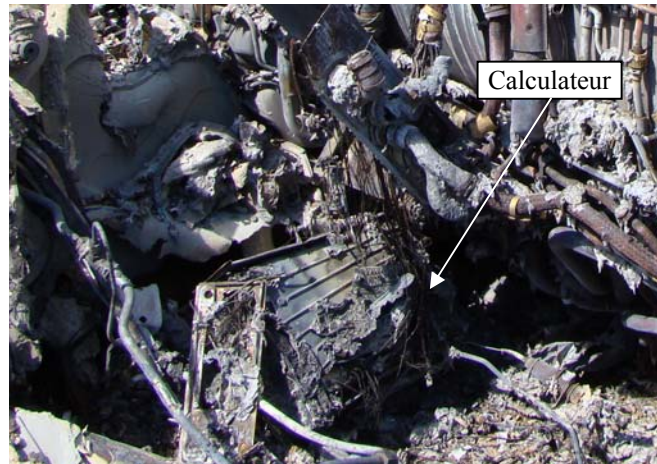
Calculateur moteur fortement endommagé

Le calculateur est fortement dégradé. L'enregistreur d'événement associé n'est pas exploitable.

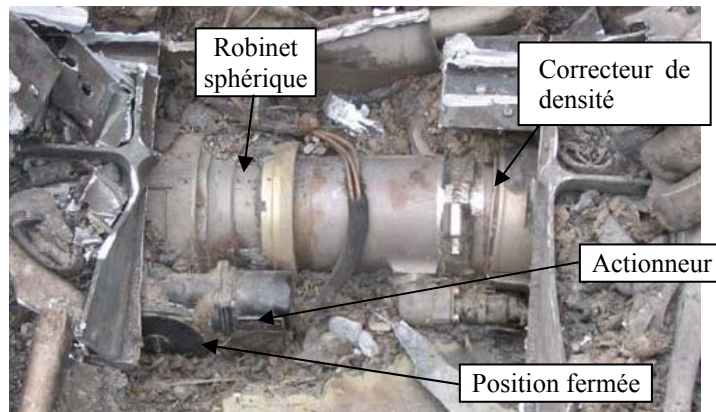
Robinet coupe-feu

L'actionneur est en position fermée. Le robinet sphérique est fermé.

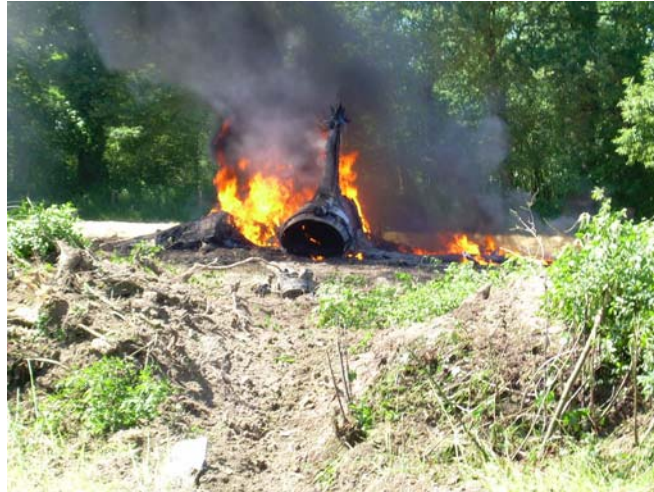
Aucune alarme incendie n'a été rapportée par l'équipage. Aucune fumée, aucun sillage ou incendie n'ont été constatés par les témoins au sol sur la fin de trajectoire en vol de l'aéronef. L'incendie, au sol, a détruit la plus grande partie de l'aéronef.

Incendie à l'arrivée des pompiers

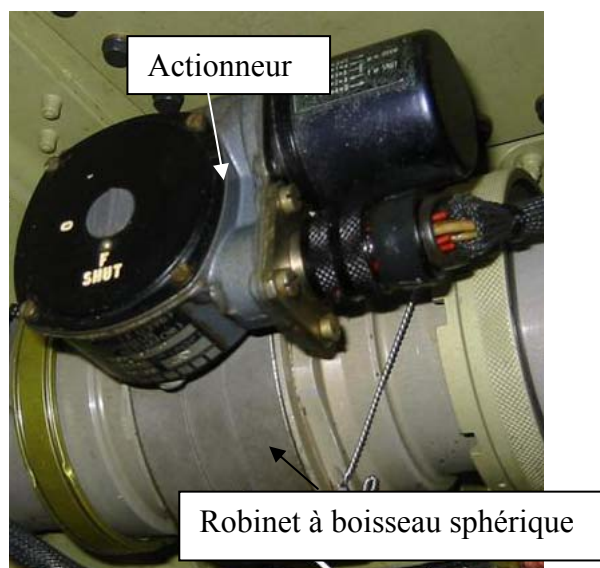
Robinet coupe-feu en position fermée

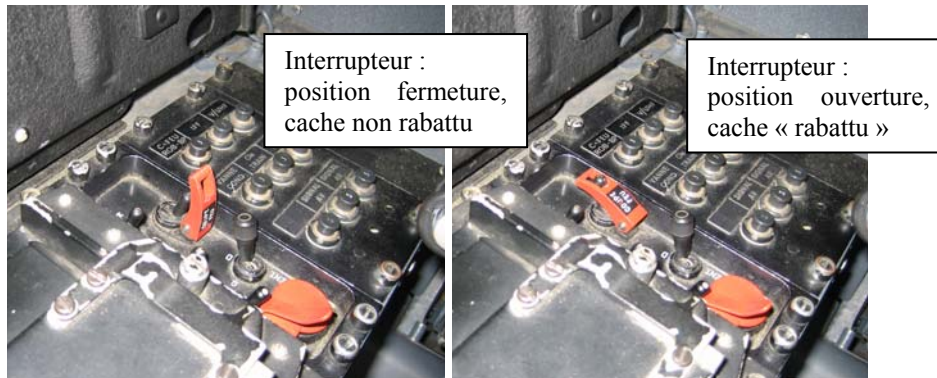
Ergonomie de l'inverseur du RCF ou « coupe-feu »

Le risque de fermeture accidentelle du robinet coupe-feu en vol est atténué par une ergonomie particulière intégrant les défenses suivantes :

- l'inverseur est situé dans un « puits » sur la platine de démarrage ;
- l'inverseur est orienté selon un axe parallèle à l'axe de tangage de l'aéronef ;
- le cache-interrupteur, en position « rabattu », maintient l'interrupteur en position ouverture.

- les défenses de l'inverseur peuvent être inefficaces face à certaines actions du pilote ;
- la bascule de l'interrupteur en position fermeture est possible en une seule action ;
- une panne interne à l'interrupteur (rupture d'une seule pièce) conduit à la commande intempestive en fermeture du robinet coupe-feu sans possibilité de récupérer l'avion.

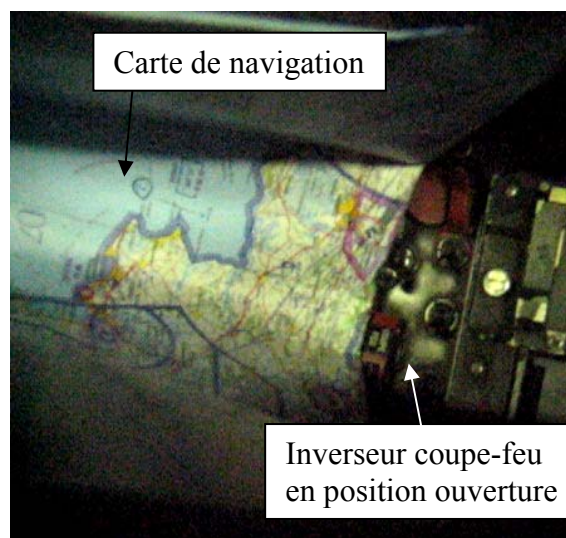
Lors de la simulation de menaces par le navigateur, le pilote a sorti la « carte de navigation » pour adapter sa trajectoire et l'a ensuite posée sur la banquette droite. Le fait de ne pas utiliser le « range-carte » prévu à cet effet peut s'expliquer par une surcharge de travail à ce moment précis de la mission.

Carte de navigation posée sur la banquette droite
