Bureau enquêtes accidents défense air

RAPPORT PUBLIC D'ENQUÊTE TECHNIQUE

BEAD-air-A-2008-010-A

Date de l'événement	Le 19 juin 2008
Lieu	BA 132 Colmar (Haut-Rhin)
Type d'appareil	Mirage F1B
Immatriculation	N° 520, F- UHSO
Organisme	Armée de l'air - CFA
Unité	EC 01.030 ALSACE

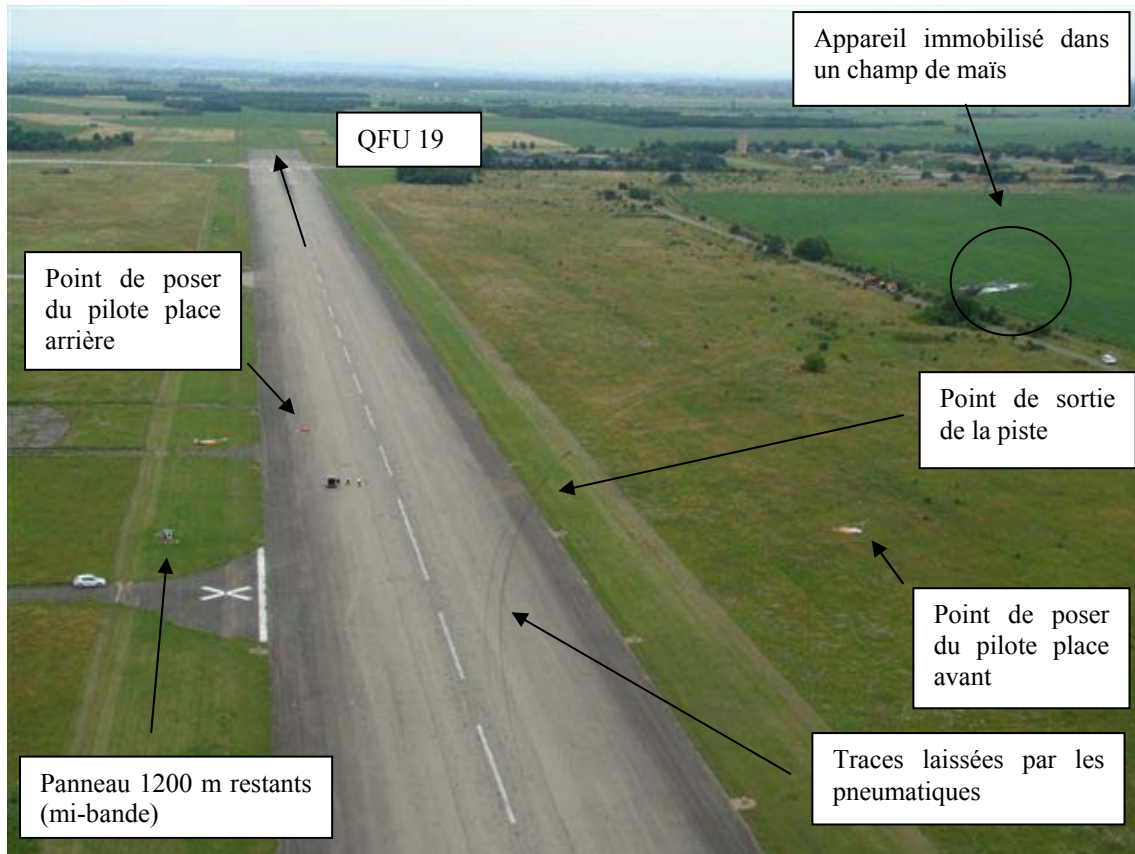
L'avion a poursuivi sa course dans l'herbe, alternant un dérapage gauche puis de nouveau à droite avant de percuter le talus de la route de service, ce qui provoque la rupture des trois trains d'atterrissage. Il provoque la destruction de la clôture grillagée de la base puis termine sa course sur le ventre, une trentaine de mètres après celle-ci, dans un champ de maïs haut. Il ne prend pas feu. L'ingestion de plants de maïs provoque l'extinction du réacteur.

Vue aérienne du site de l'accident

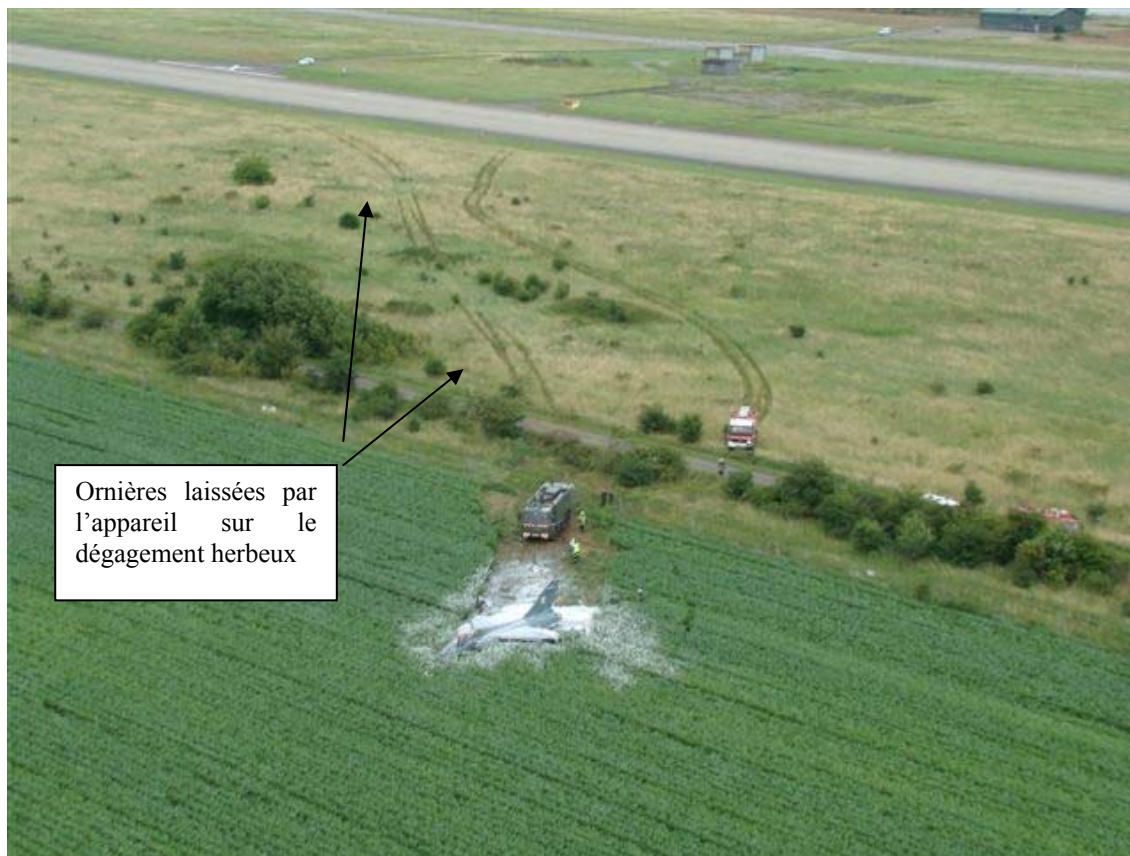
Vue aérienne du site de l'accident

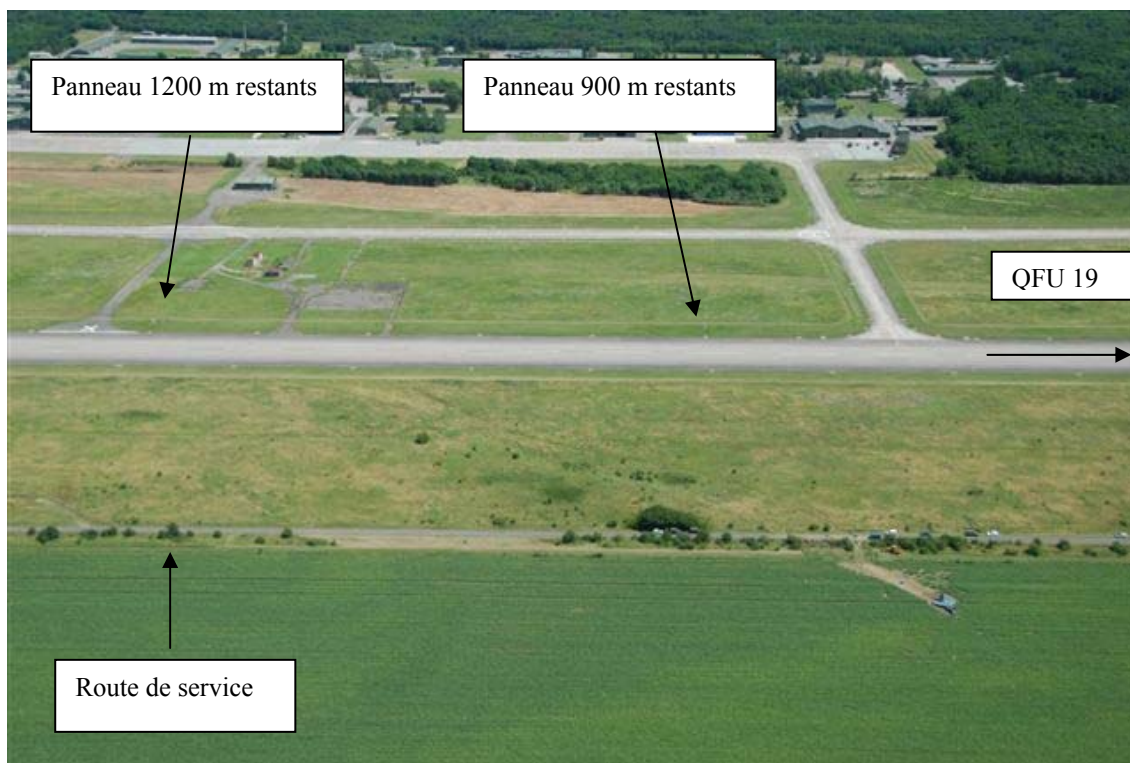
Vue aérienne du site de l'accident

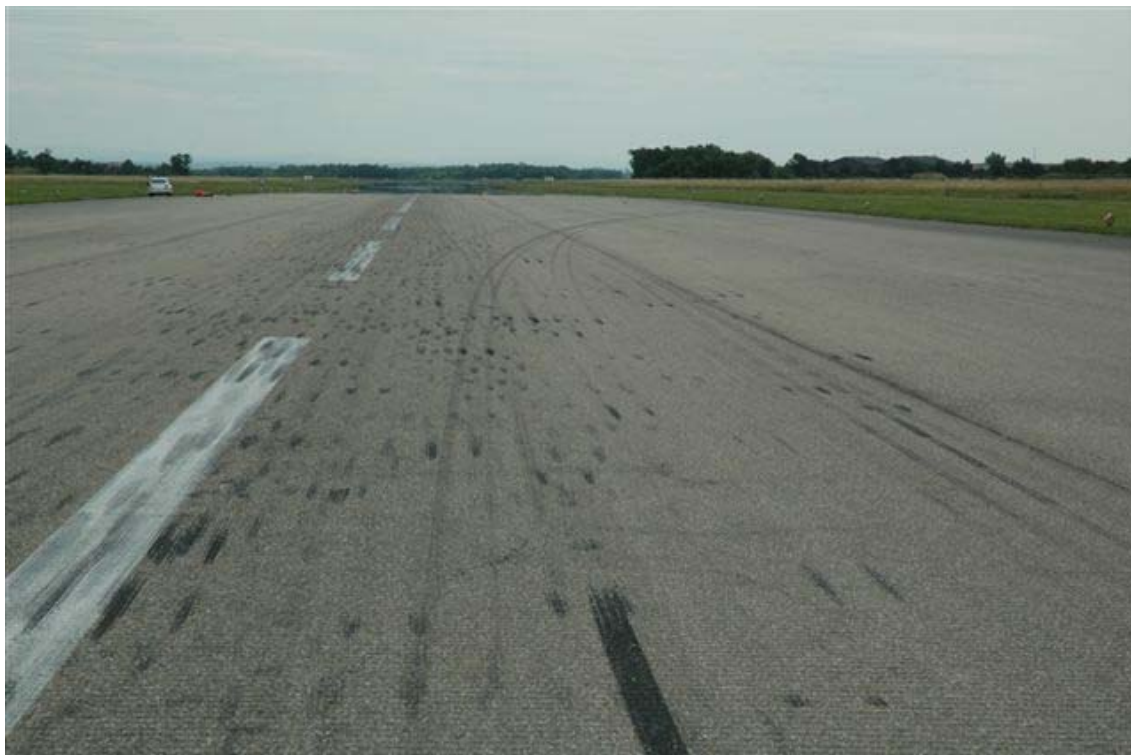
Vue des traces de pneumatiques sur la piste (début d'apparition des traces)¹⁰

¹⁰ Sur cette photo, la trace marquée au premier plan n'a pas été laissée par l'appareil accidenté.

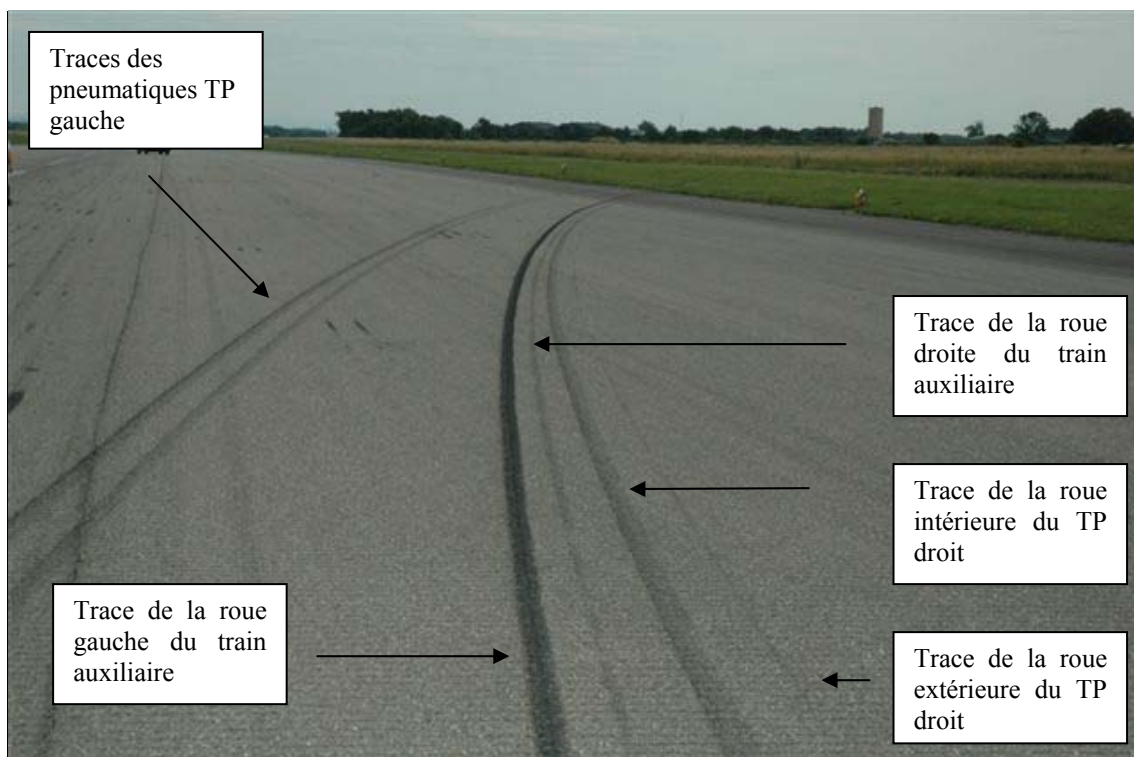
Vue des traces de pneumatiques sur la piste

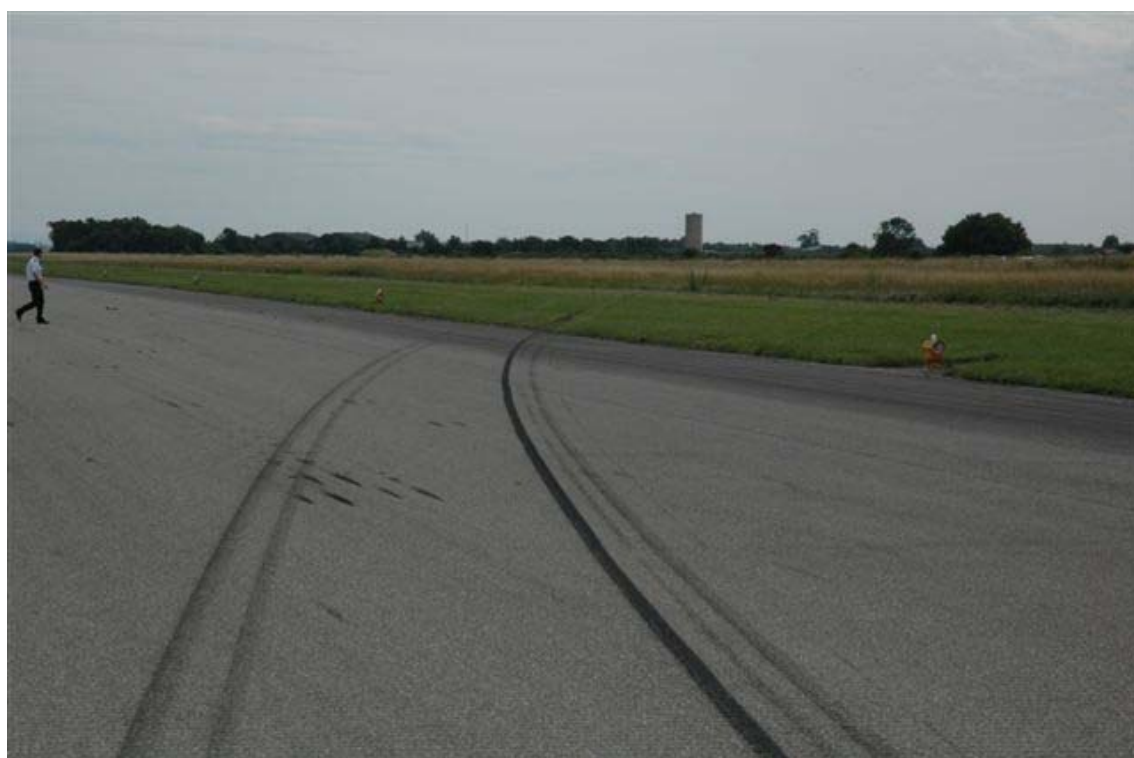
Vue des traces de pneumatiques sur la piste (fin des traces sur la piste)

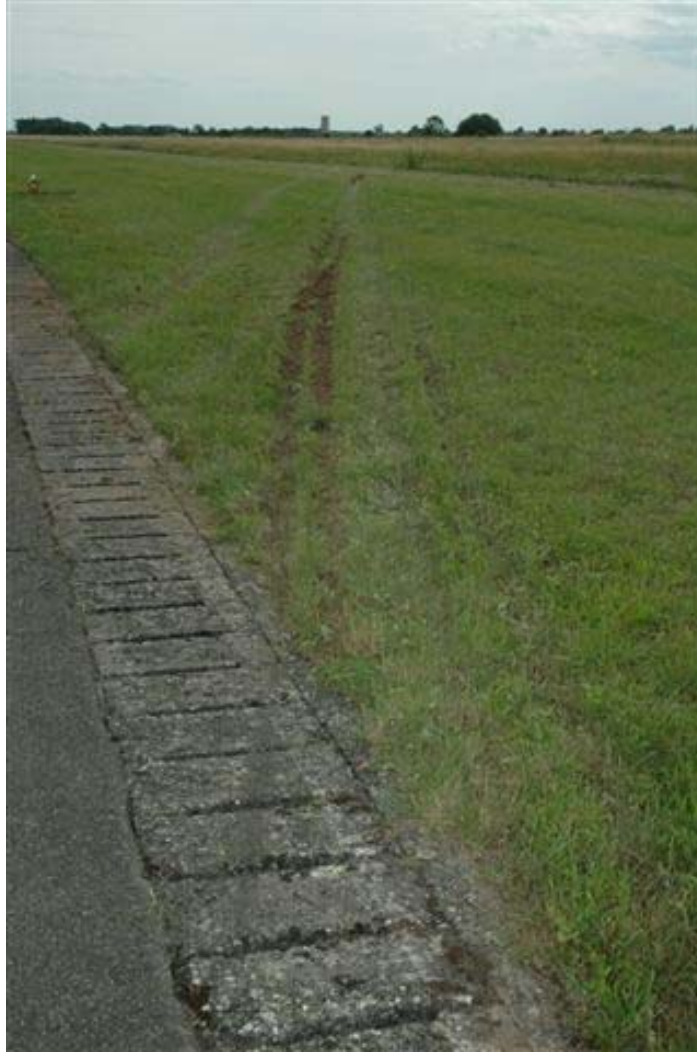
Les roues du train auxiliaire ont labouré la terre lorsque l'appareil a pénétré la partie herbeuse ; les traces correspondantes des trains principaux sont moins marquées.

Vue des ornières provoquées par les trains dans l'herbe

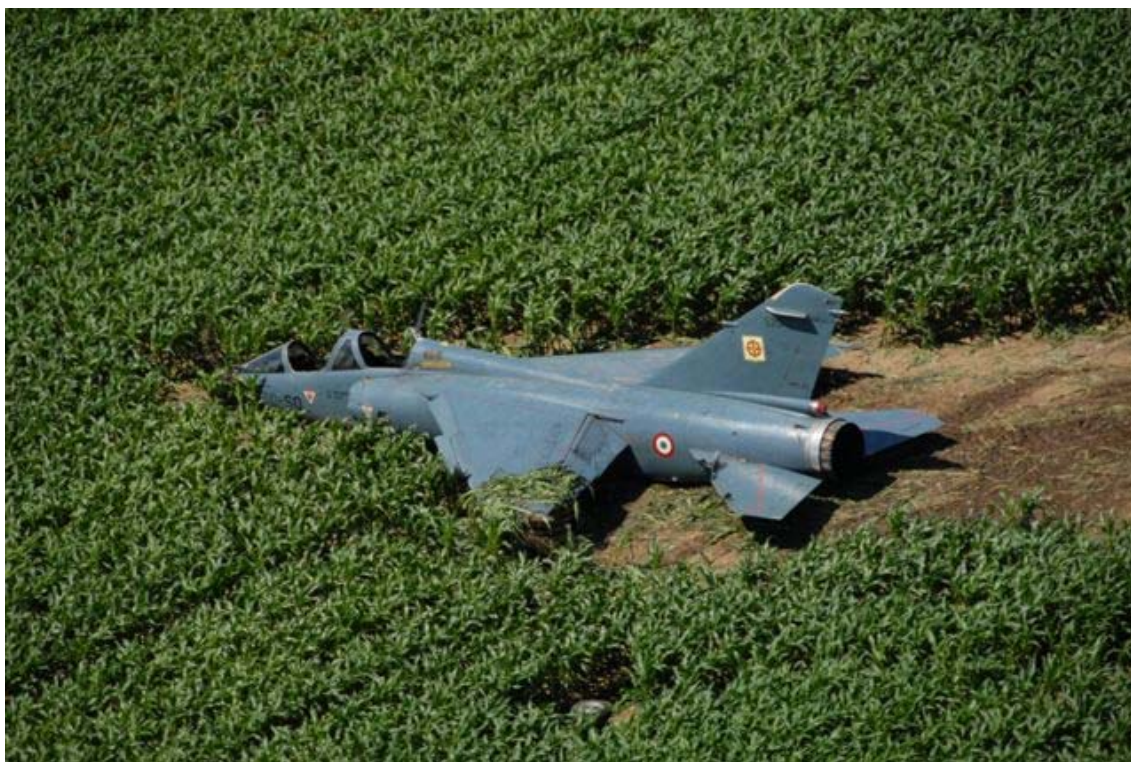
Vue de l'appareil accidenté

- la rupture des trois trains lors de leur impact avec la butte soutenant la route de service, et en conséquence l'endommagement de la partie inférieure du fuselage ;
- la séparation de la coque radar du fuselage ;
- des enfoncements du bord d'attaque de l'empennage gauche.

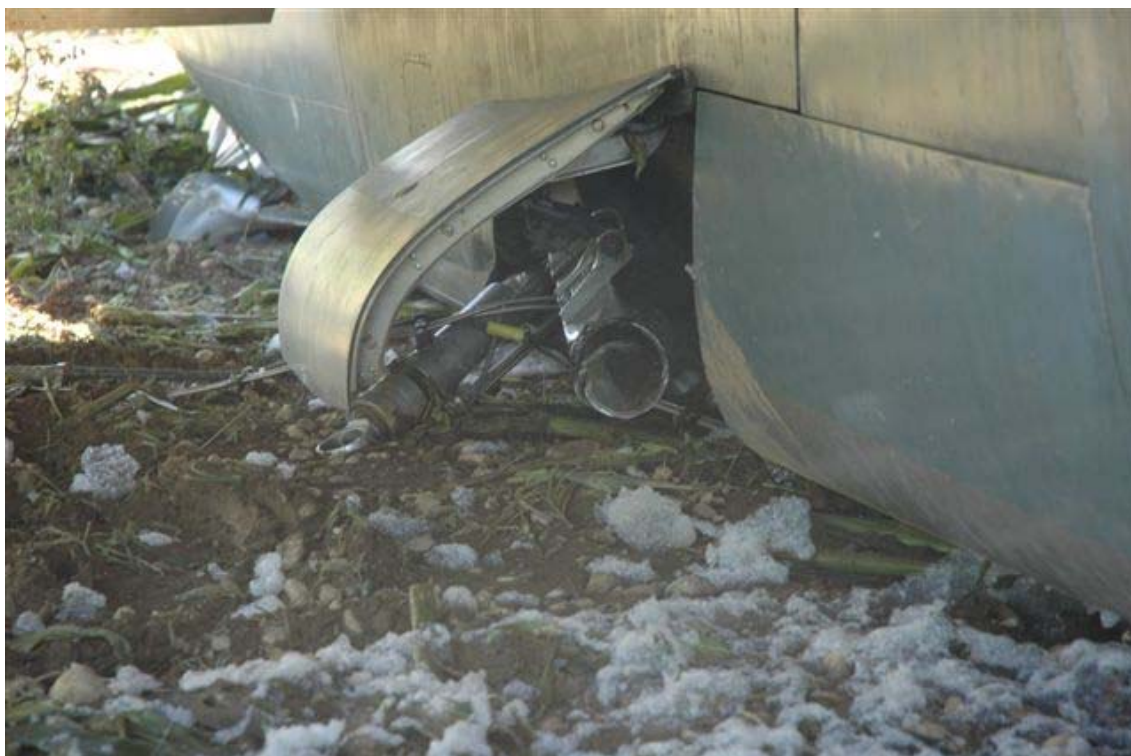
- les trains principaux sont rompus au niveau des jambes et des vérins de manœuvre ;
- les roues tournent librement ;
- les blocs de freins sont intègres ;
- aucun pneumatique n'est dégonflé, excepté la roue intérieure du train gauche qui présente une large déchirure, due aux chocs subis après la sortie de piste.

Vue du train principal droit rompu

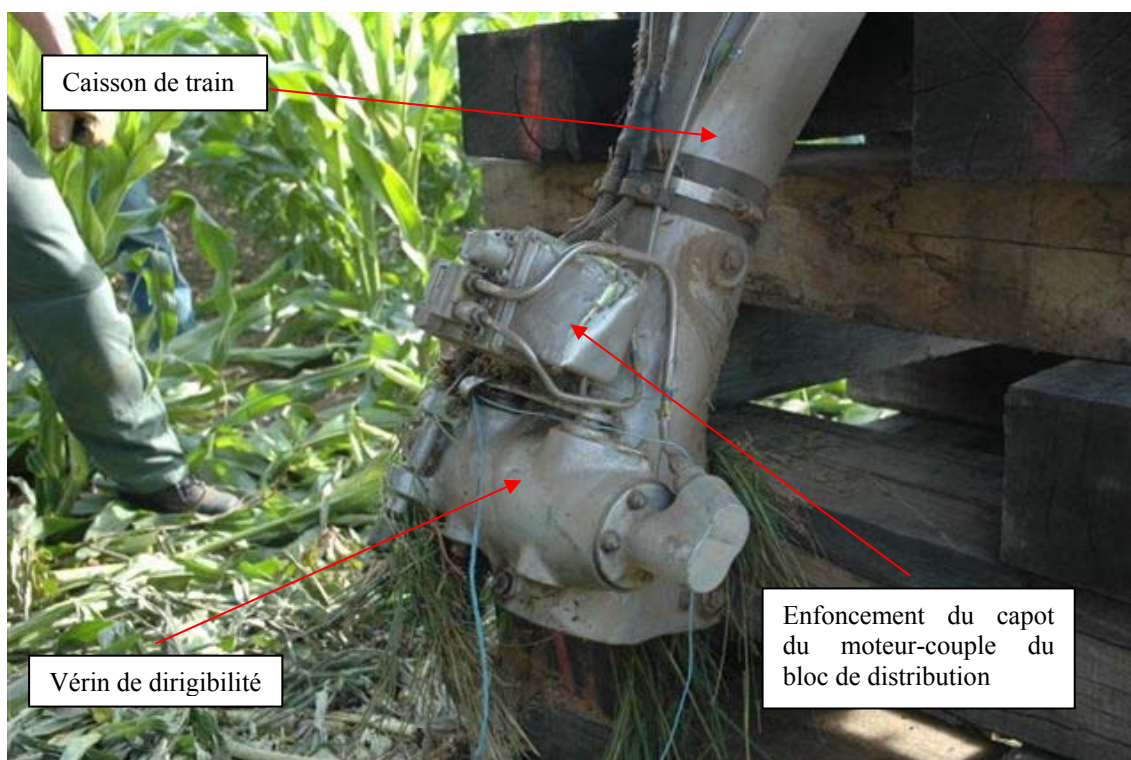
- le bloc de distribution a été endommagé lors de la sortie de piste (arrachement des 4 vis de fixation, enfoncement du carter couvrant le moteur-couple, endommagement du connecteur et de sa fixation) ;
- la trappe arrière est fermée verrouillée ;
- les roues tournent librement ;
- les pneumatiques ne sont pas dégonflés. Le flanc gauche de la roue gauche présente des érosions sous formes de stries provoquées par un ripage du flanc sur la piste.

Vue du vérin de dirigibilité et du bloc de distribution

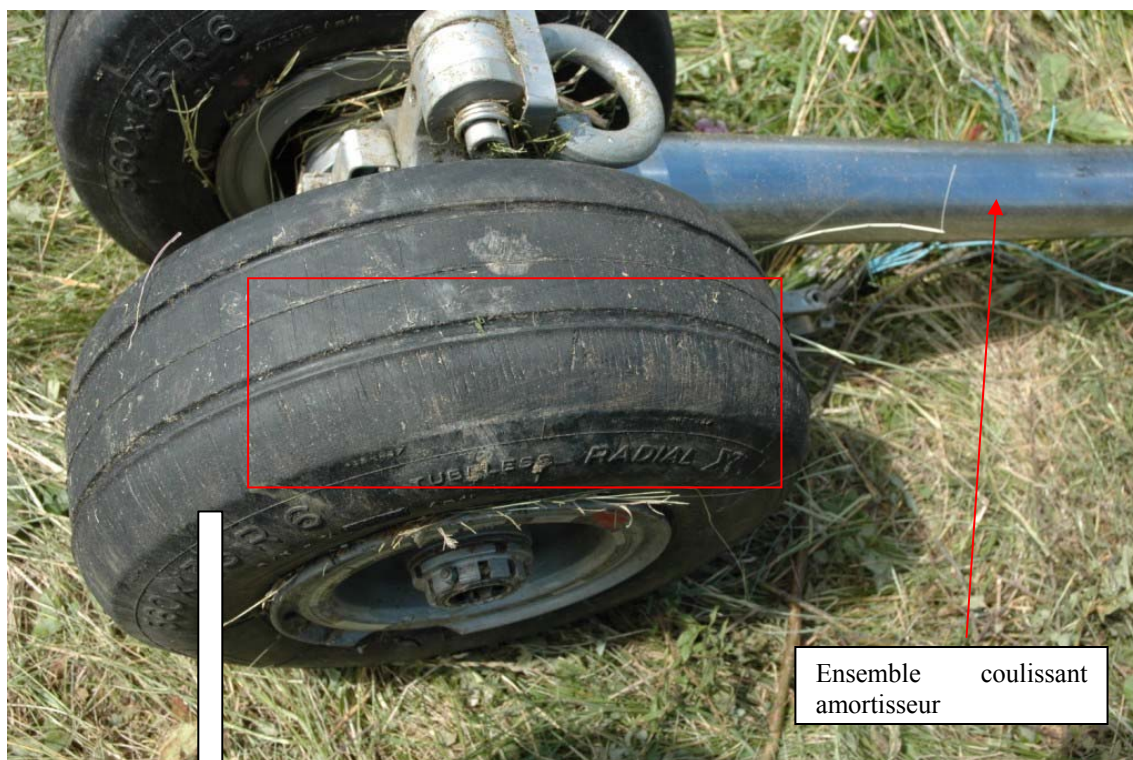
Vue de la roue gauche du train auxiliaire

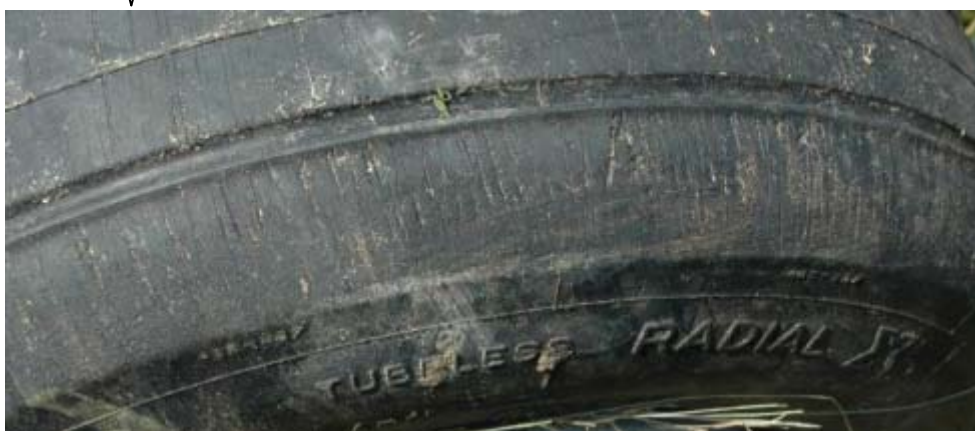
Détail des traces de ripage sur le flanc gauche de la roue gauche du train auxiliaire

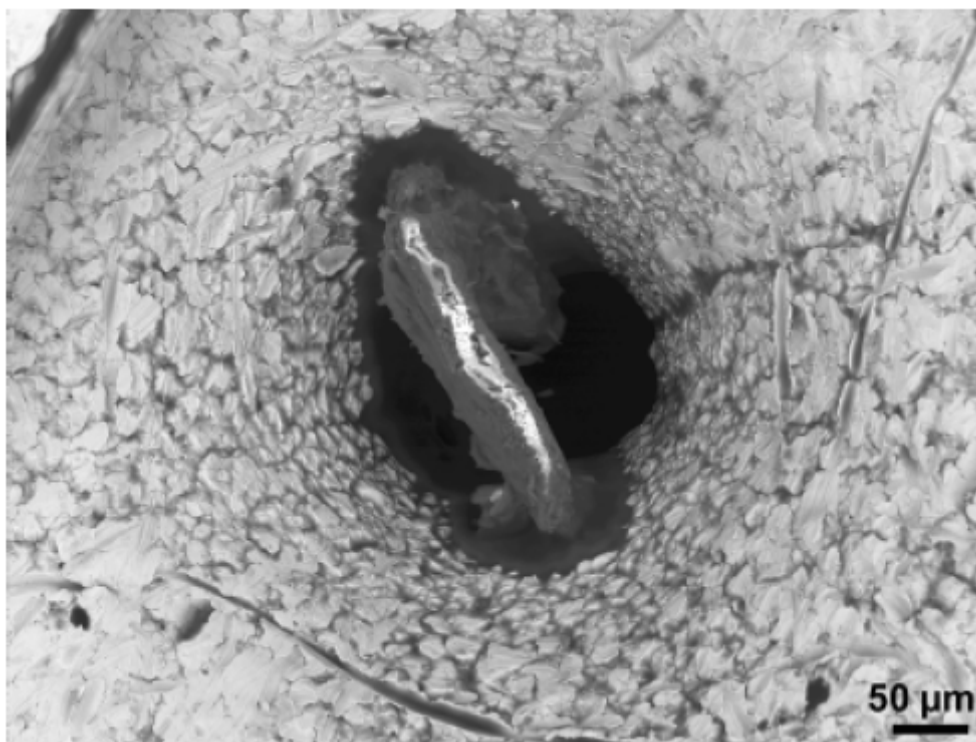
Vue au MEB de la particule F1

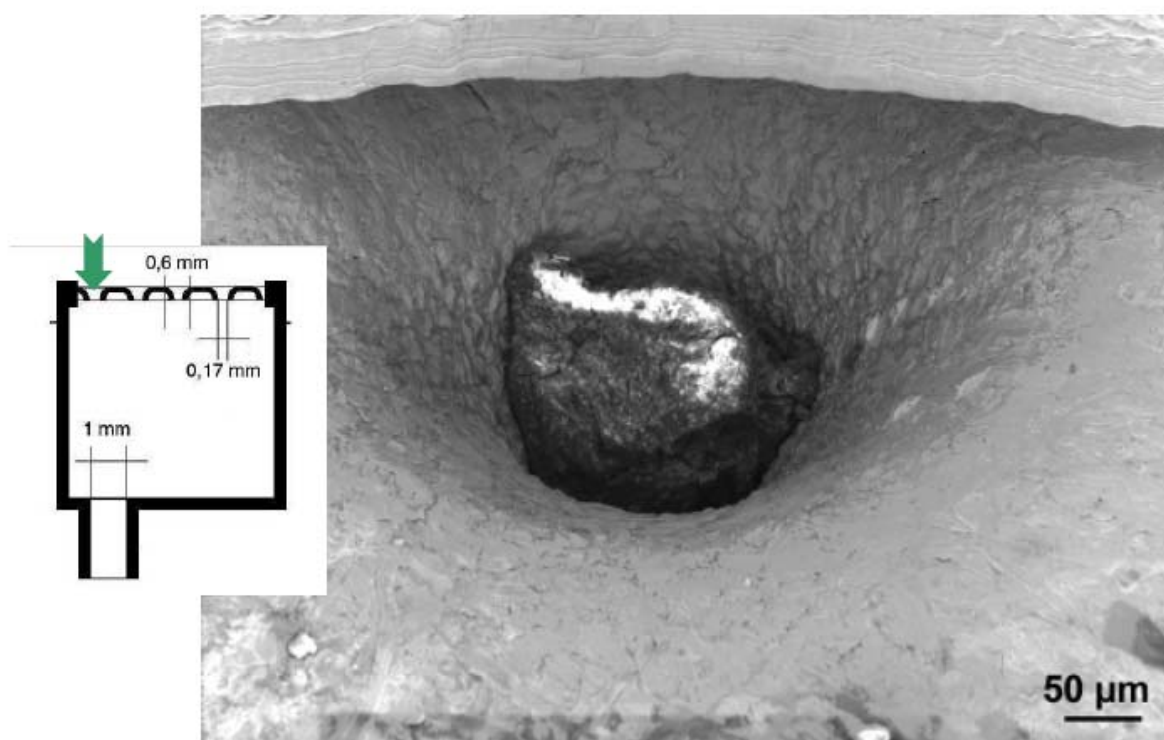
Particule F4 vue depuis la surface de la crépine (côté buse palette)

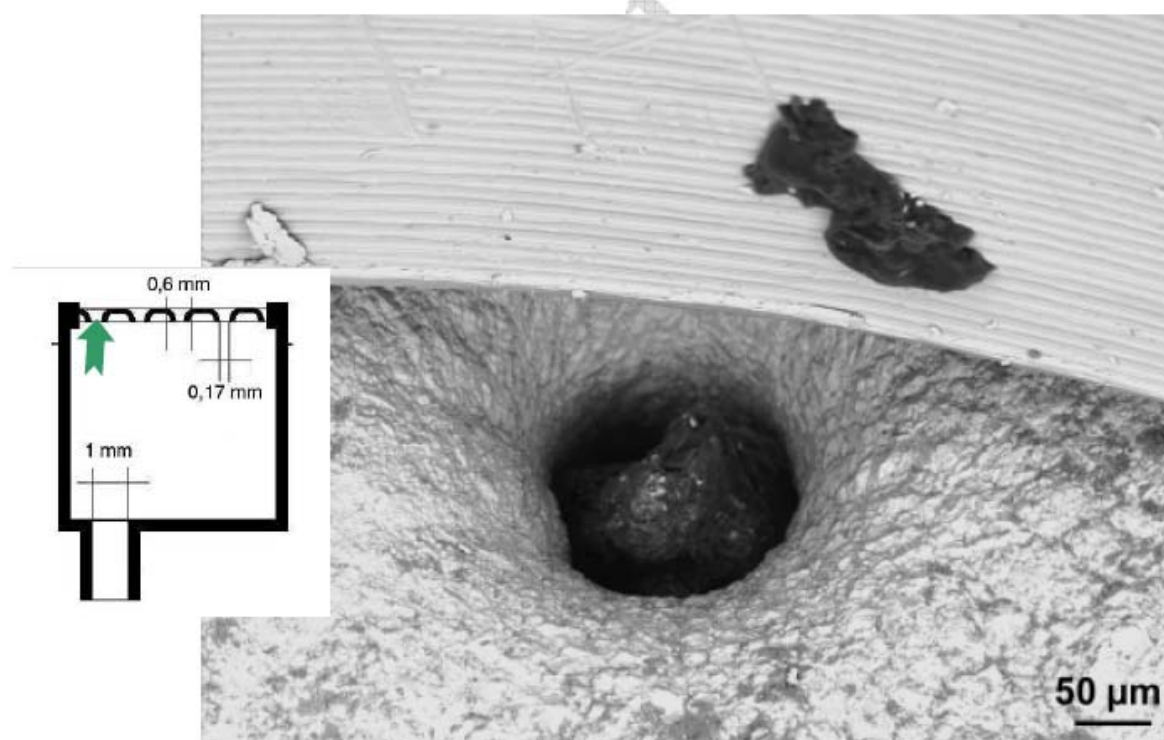
Particule F4 vue depuis l'intérieur du filtre
