BEAD-air

RAPPORT PUBLIC D'ENQUÊTE TECHNIQUE

BEAD-air-G-2008-011-I

Date de l'événement	28 juin 2008
Lieu	Pignan (Hérault - 34)
Type d'appareil	Ecureuil AS 350 BA
Immatriculation	FMJCH
Organisme	Gendarmerie nationale
Unité	GFAG SUD – DAG Montpellier

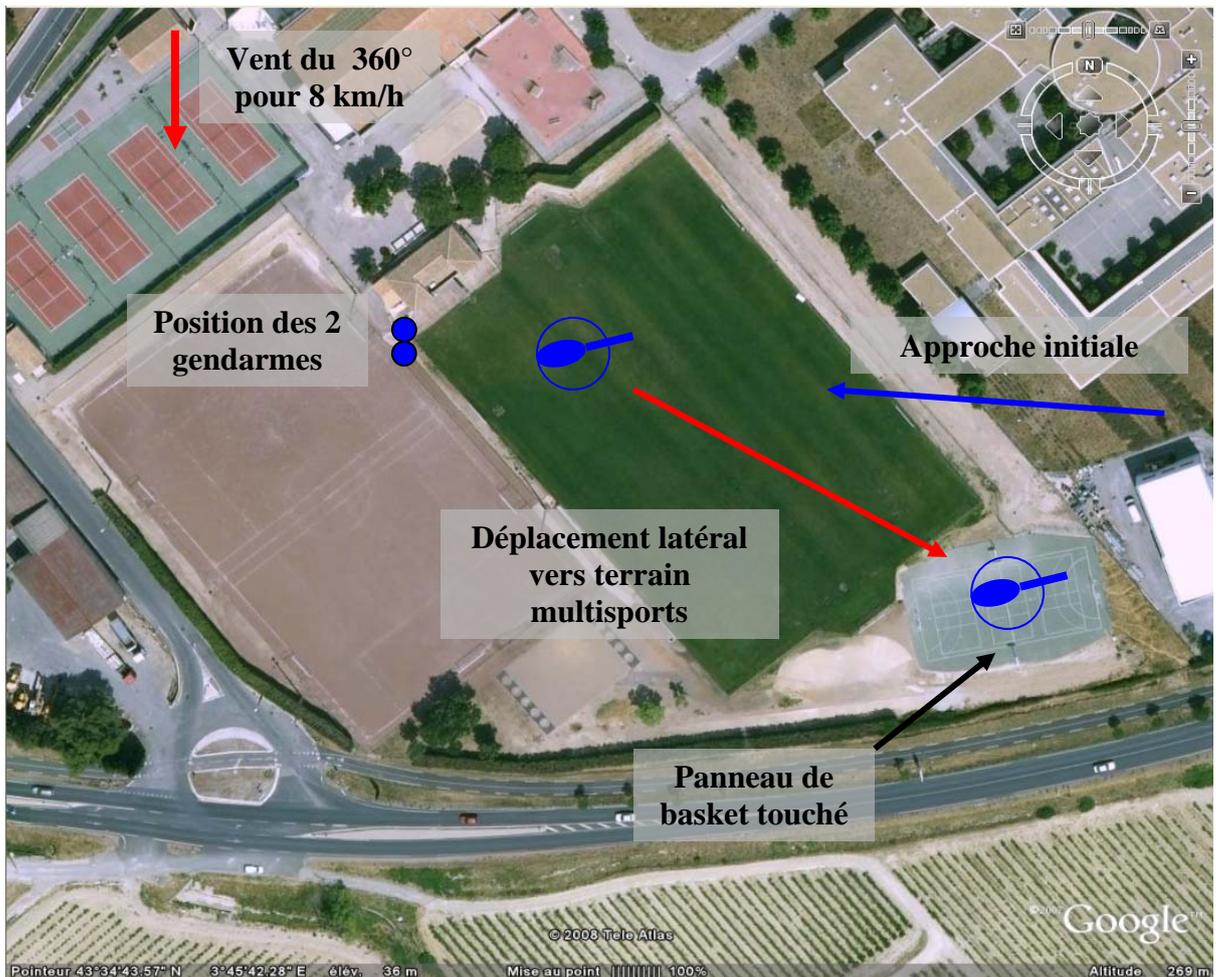
Vue générale du site de l'évènement

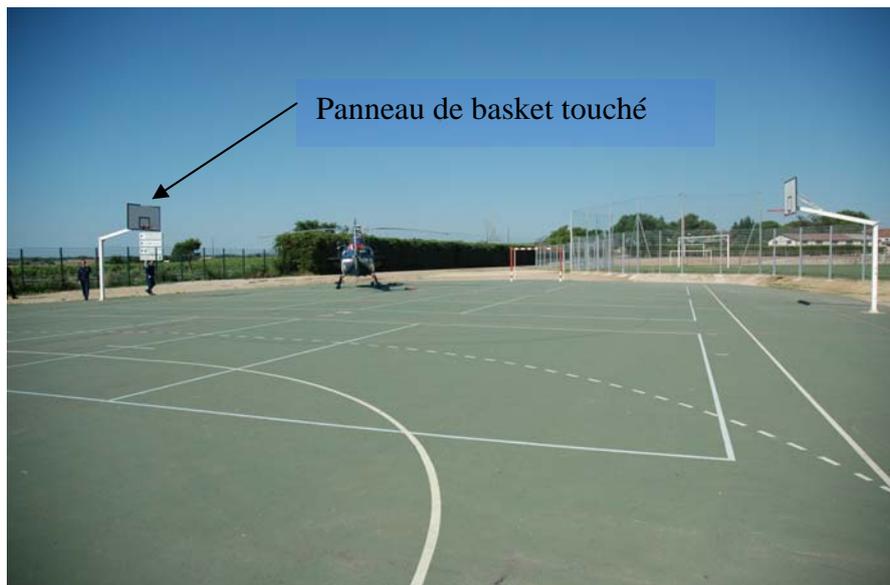
Le terrain de sport choisi par le pilote commandant de bord est libre de tout obstacle sur une longueur de 50 mètres et sur une largeur de 30 mètres. La hauteur des panneaux de basket est de 3 m 95 (hauteur au sommet).

Vue du terrain de sport et de la position finale de l'hélicoptère

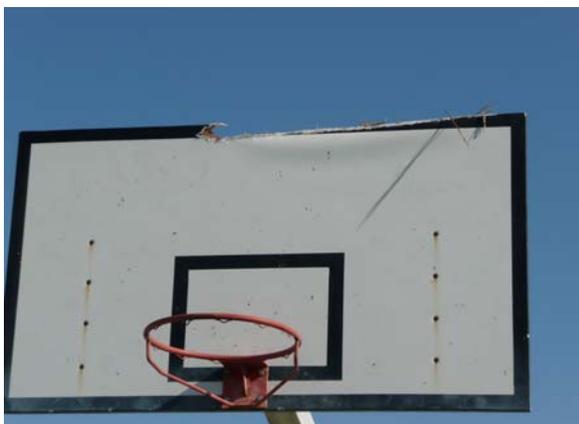
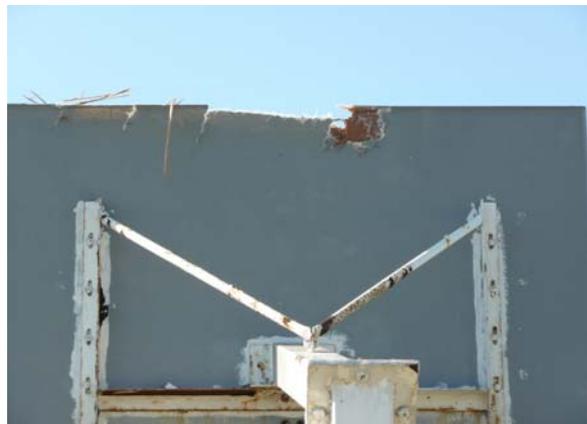
Panneau de basket endommagé dans sa partie supérieure.

Le panneau de basket touché présente un endommagement sur sa partie supérieure.

Endommagements du panneau de basket

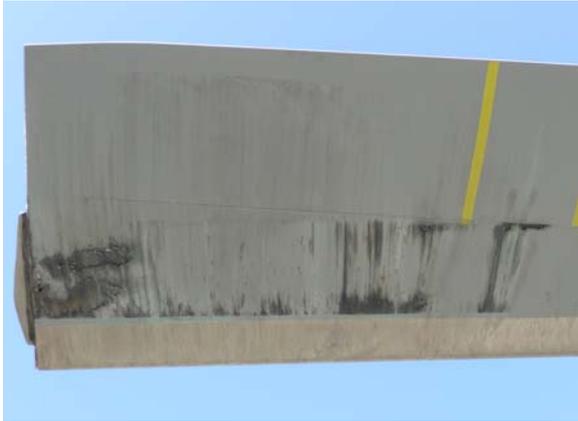
L'examen de l'hélicoptère ne montre pas d'autres endommagements que ceux constatés sur les trois pales principales. Les trois pales présentent des traces de frottement côté intrados sur 53 centimètres à partir de leur extrémité, un délaminage du revêtement dans ces mêmes zones et une déformation des toucheaux.

Traces de frottement sur pale principale

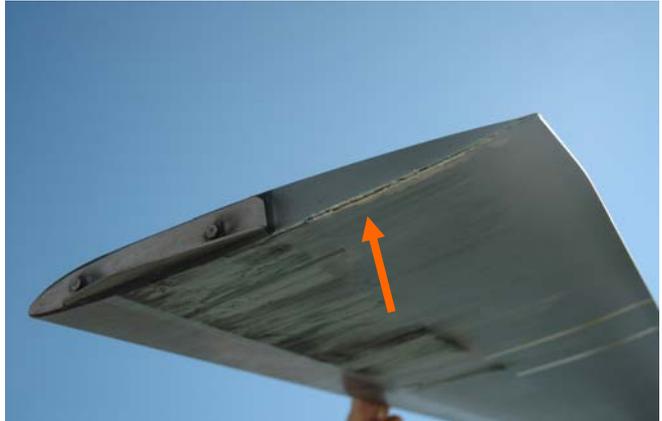
Délaminage revêtement de l'intrados

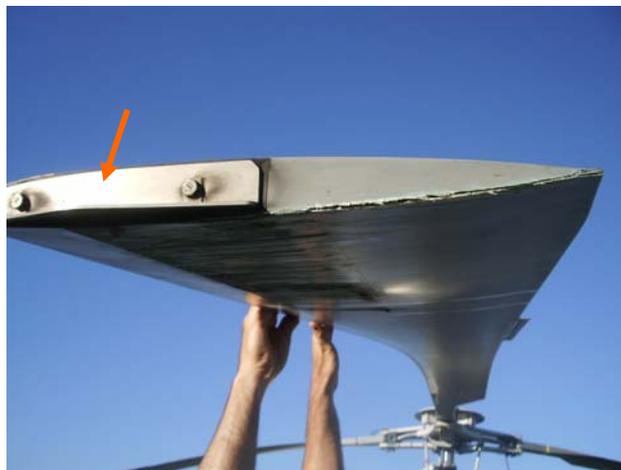
Légère déformation du toucheau

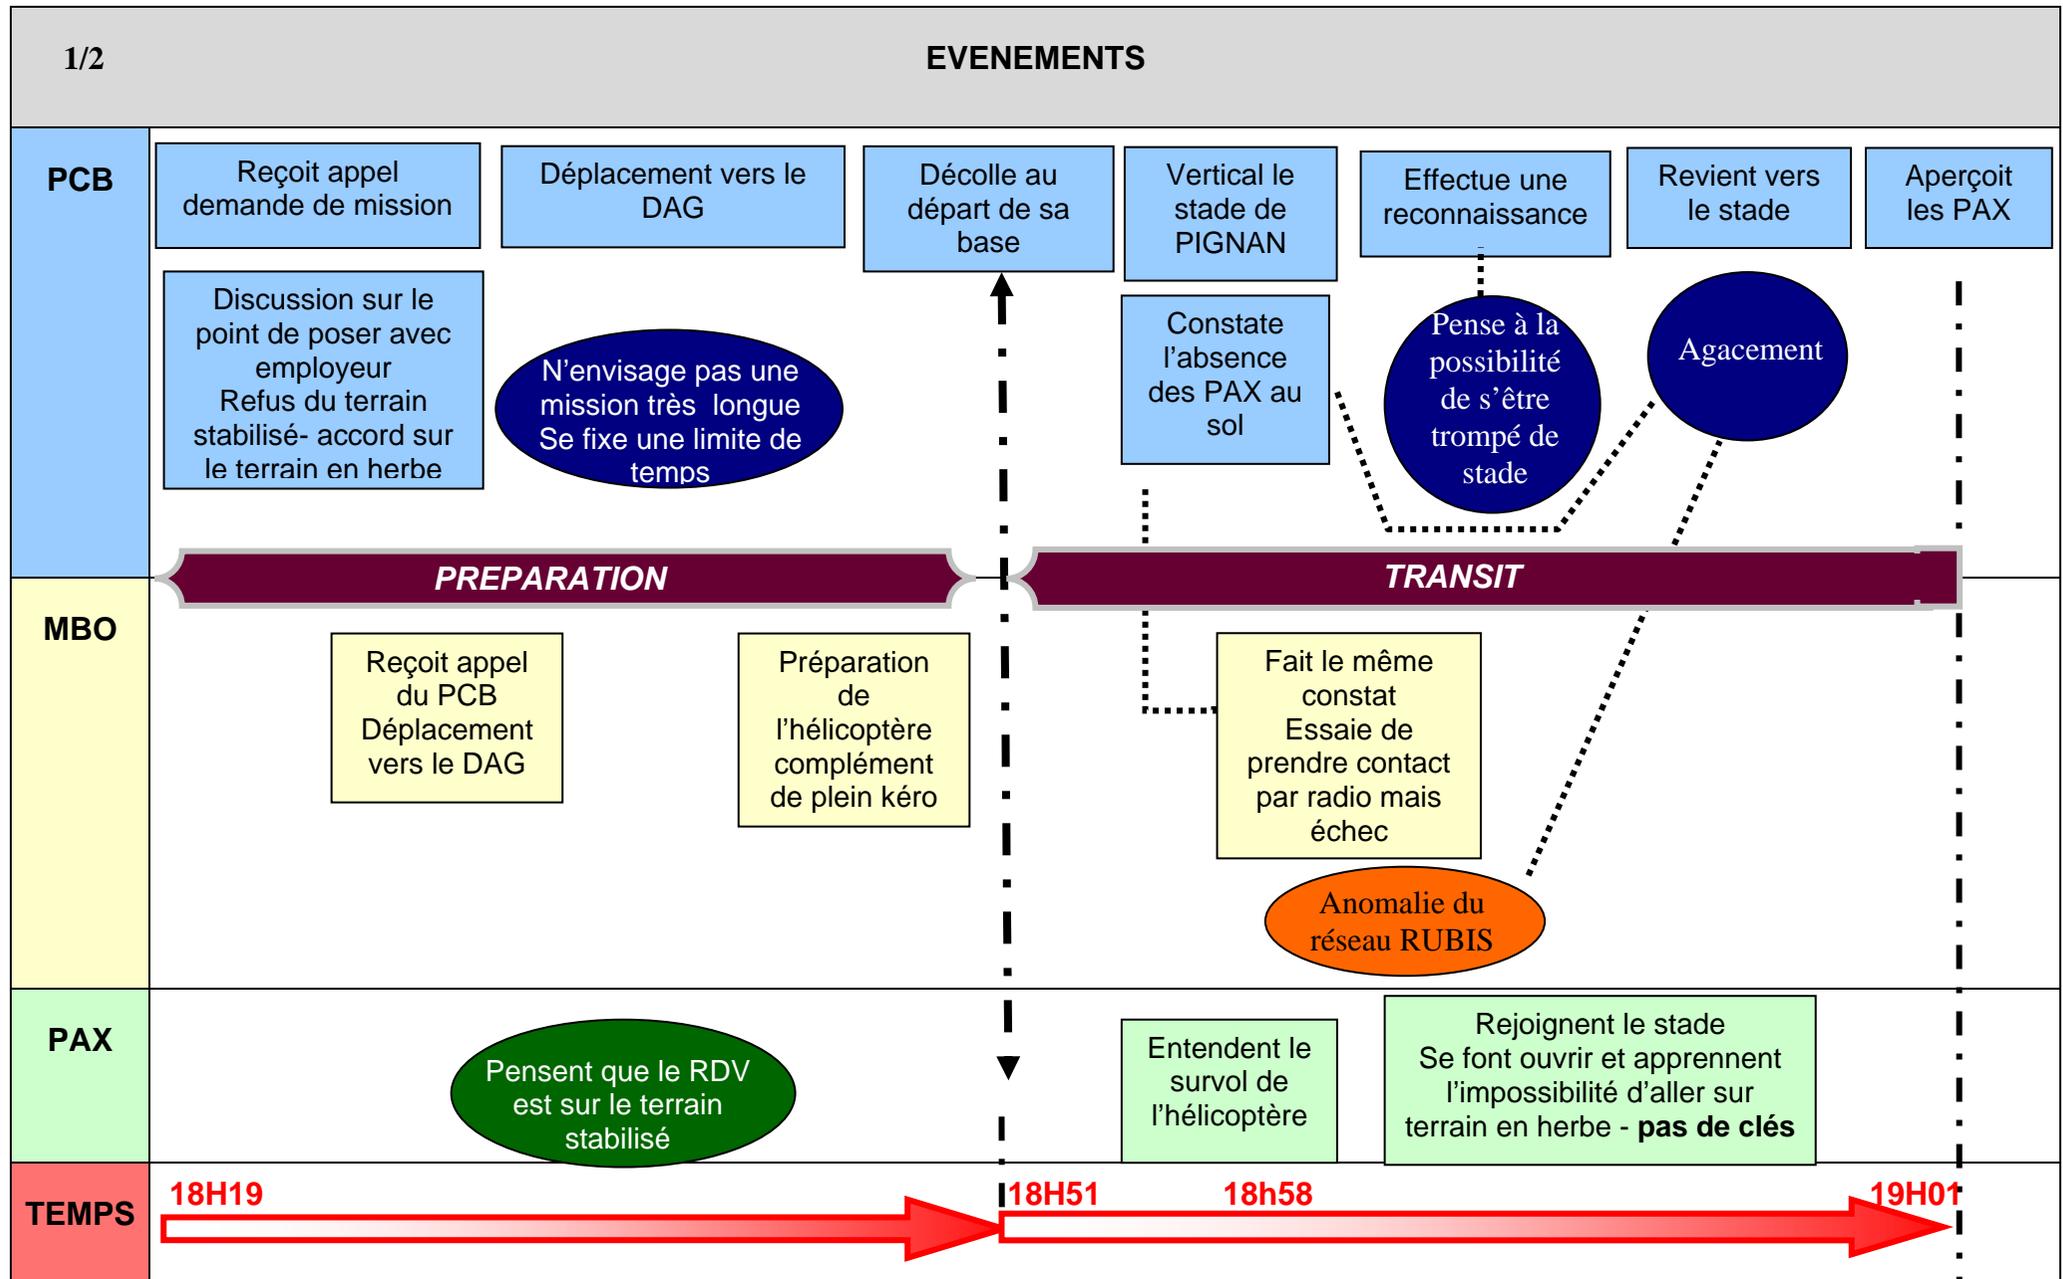
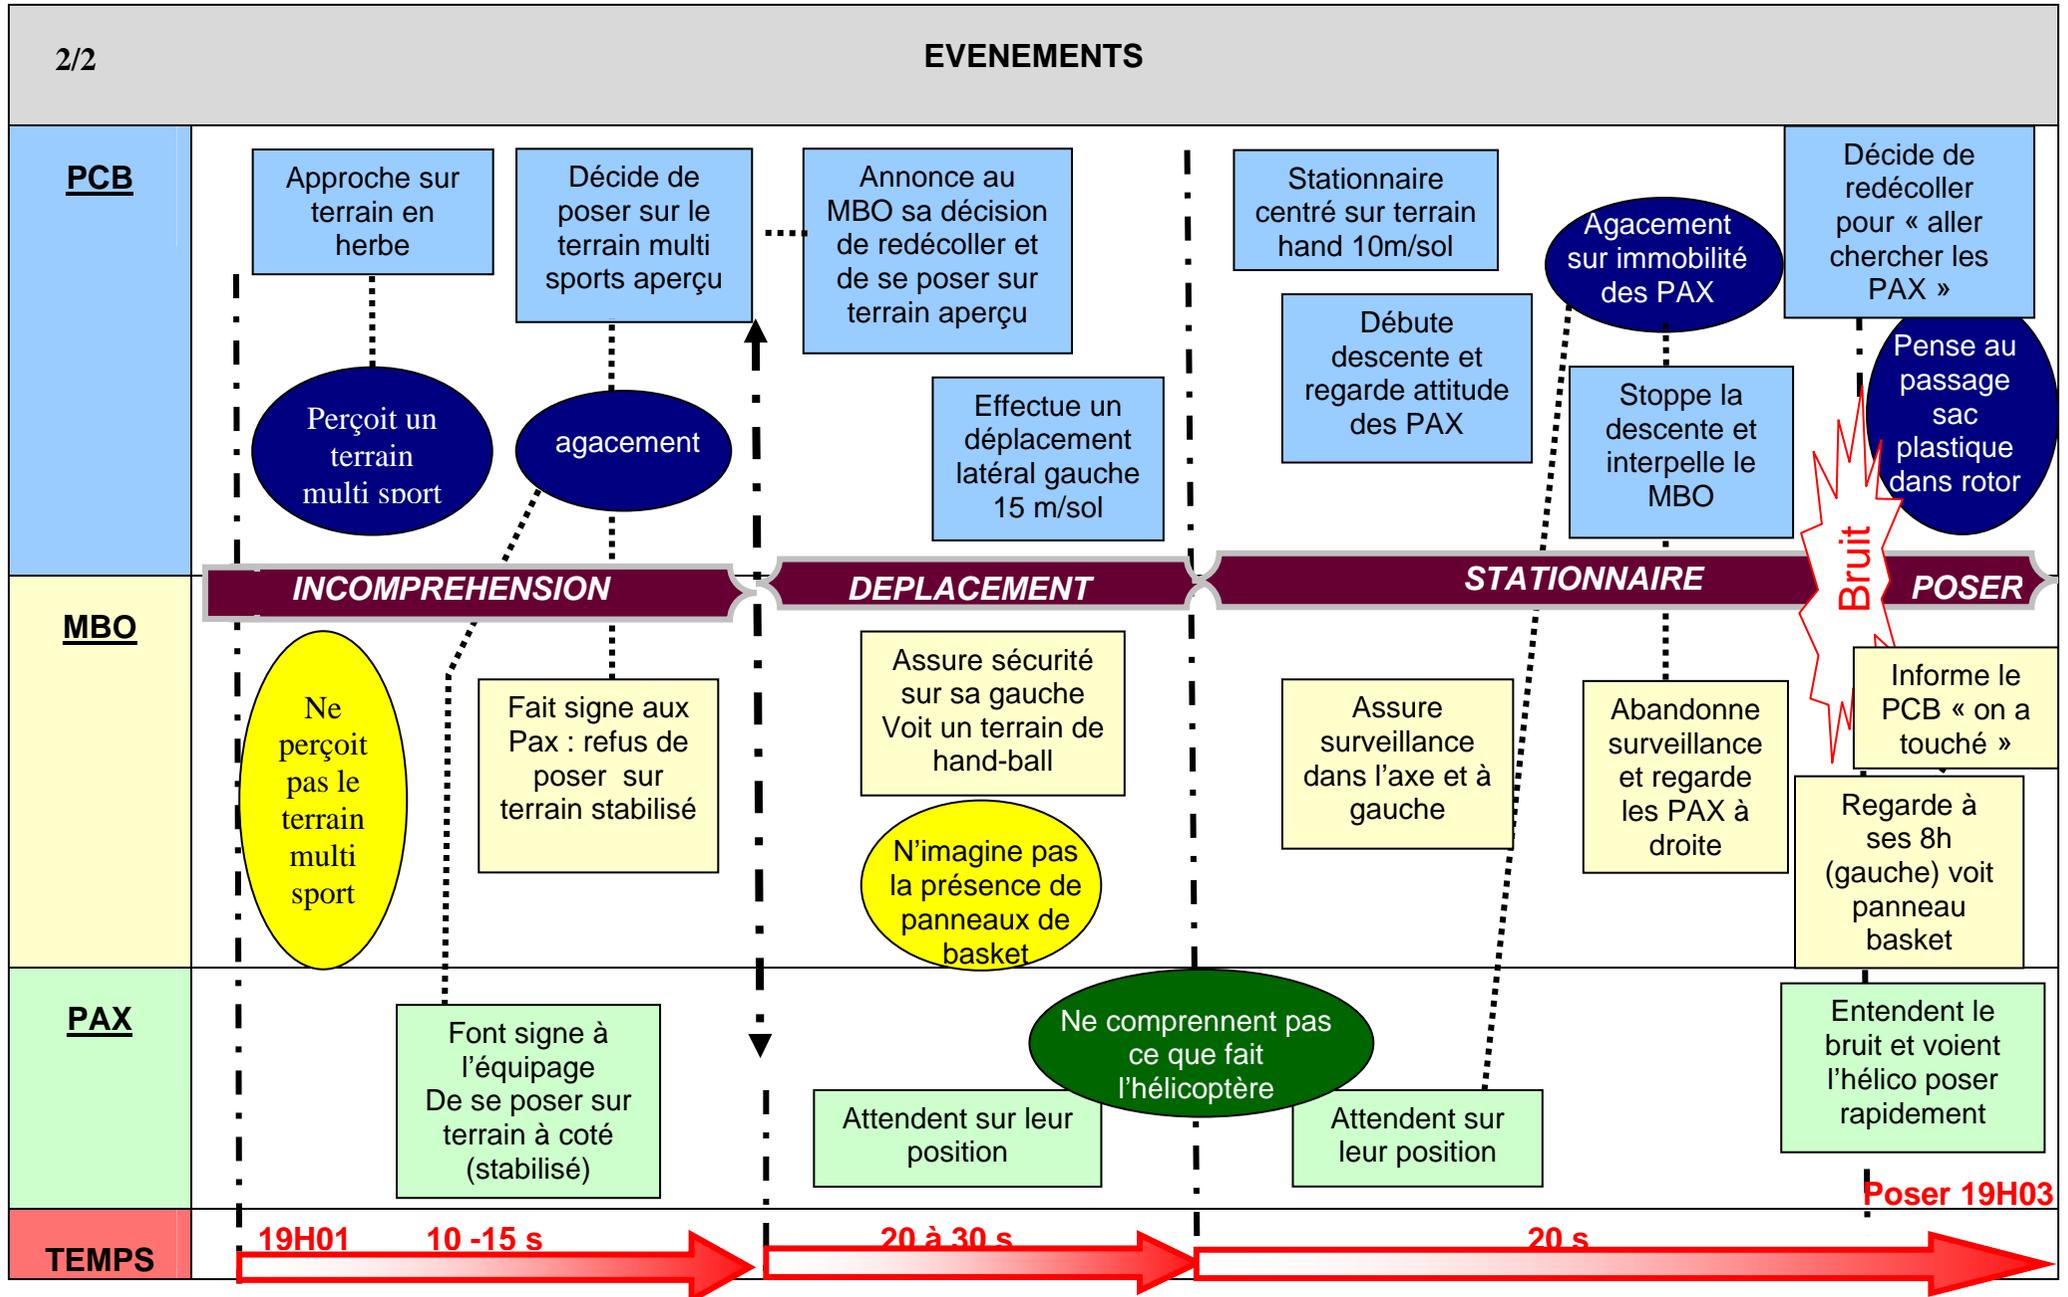
Les sous-événements qui attirent l'attention par leur « anormalité » sont les suivants :

- le pilote se fixe une limite, et donc une pression temporelle pour l'exécution de la mission. Le complément de plein demandé au mécanicien de bord par le commandant de bord est ainsi limité à un total de 350 litres¹⁴ ;

- il y a, dès le départ de la mission, une différence de plan d'action concernant le point de récupération des passagers : pour le pilote, il s'agit du terrain de football en herbe, pour les passagers, il s'agit du terrain de football stabilisé. Cette différence donne lieu à une interprétation différente de la situation ;

- l'empressement du pilote se traduit par un agacement lorsque les passagers ne sont pas dans un premier temps au rendez vous, lorsque le réseau RUBIS, ponctuellement inopérant, ne permet pas la liaison radio avec les unités au sol, et lorsque les passagers ne réagissent pas à ses attentes. Cet empressement se traduit également par un poser de très courte durée sur le terrain en herbe (10 secondes environ) ;

- une annonce incomplète au mécanicien de bord, du plan d'action du pilote (se poser sur le terrain multisports), absence de description de l'aire de poser et des obstacles, qui conduit à une erreur de représentation du mécanicien de bord ;

- l'exécution d'une translation latérale hors effet de sol pour rejoindre le terrain multisports qui prive les deux membres d'équipage d'une prise en compte plus complète de l'environnement de l'aire de poser nouvellement choisie ;

- une focalisation de l'équipage sur l'attitude des passagers qui participe à la perte de dissociation d'attention, qui se traduit par un dérapage à gauche de l'hélicoptère.
