BEAD-air

RAPPORT PUBLIC D'ENQUÊTE TECHNIQUE

BEAD-air-T-2008-012-A

Date de l'événement	28 août 2008
Lieu	15 km sud Bouaké (République de Côte d'Ivoire)
Type d'appareil	Gazelle SA 341 F2
Immatriculation	FMCPK
Organisme	BATALAT Licorne
Unité	Escadrille d'hélicoptères mixte de Bouaké

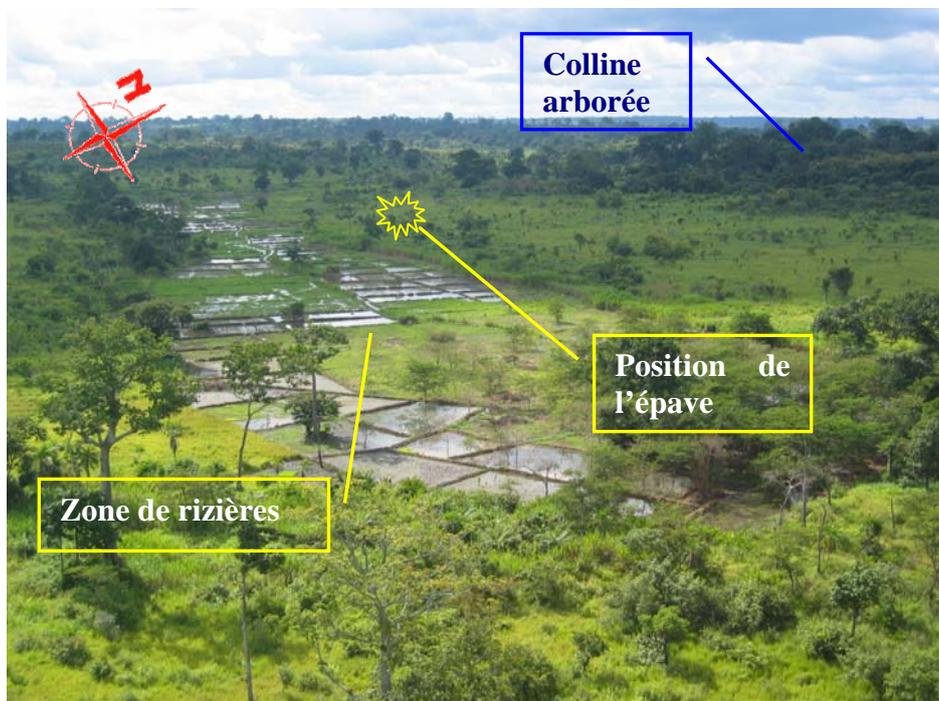
La zone de l'accident se caractérise par un thalweg évasé orienté est-ouest avec en son point le plus bas une série de rizières bordées par des grands arbres. Du côté nord des rizières, le sol remonte légèrement. Il s'agit d'une première zone partiellement dégagée mais couverte d'herbes hautes, d'arbustes et d'arbres épars. En remontant vers la ligne de crête au nord, le dénivelé est plus marqué et la végétation plus importante. Au nord de cette zone, on trouve un village à environ deux kilomètres.

Vue d'ensemble de la zone de l'accident

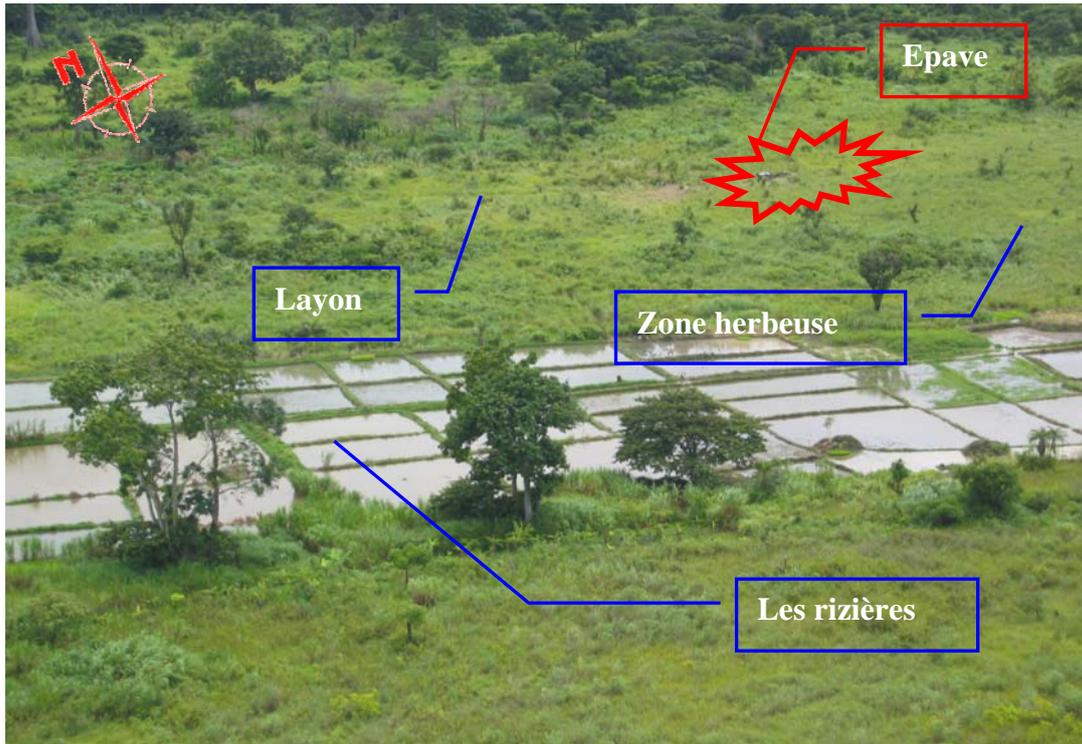
Zone de l'épave

Les débris de l'aéronef sont répartis sur une zone d'environ cinquante mètres de long et vingt mètres de large.

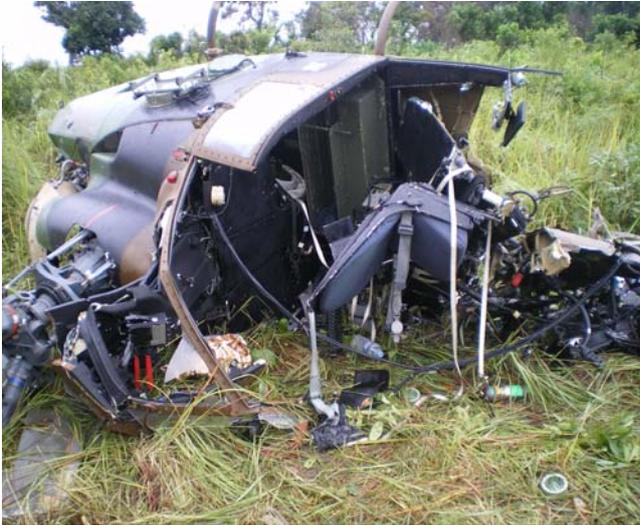
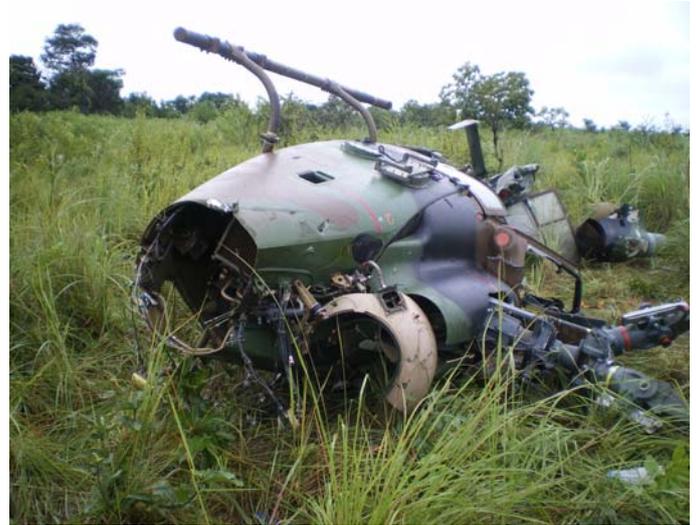
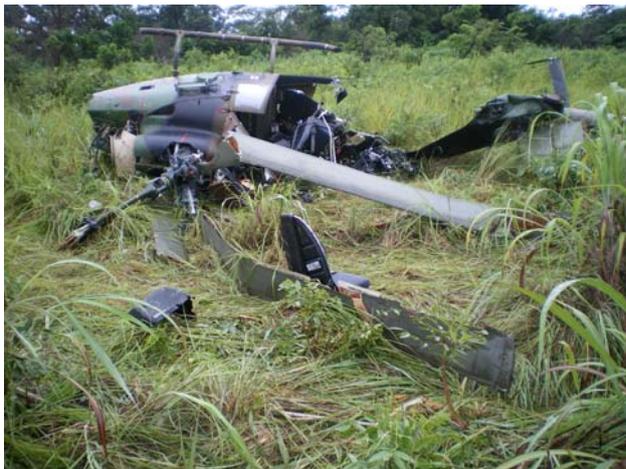
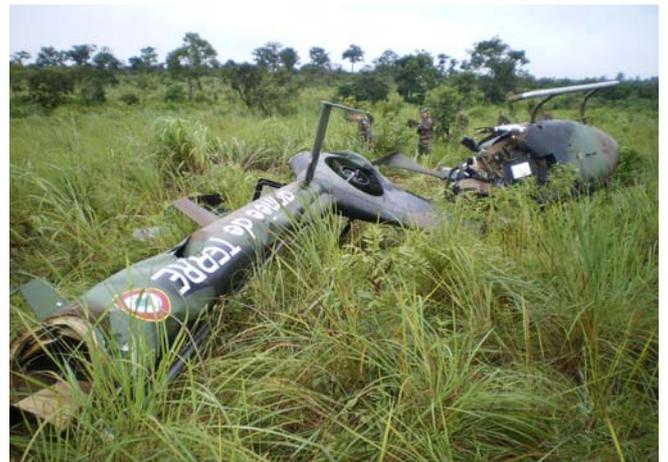
La collision de la Gazelle avec le sol a eu pour conséquence la destruction de l'aéronef. La description détaillée des dégâts occasionnés fait l'objet de l'annexe 2.

L'épave sous divers angles

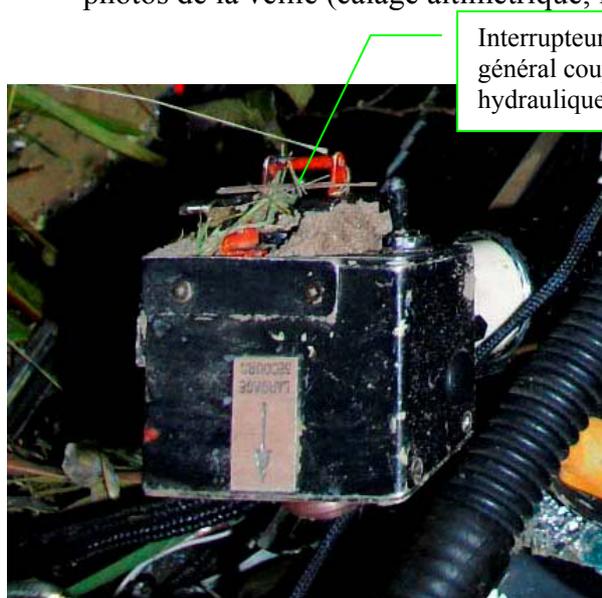
Interrupteur
général coupure
hydraulique

Photo prise le soir même de l'accident

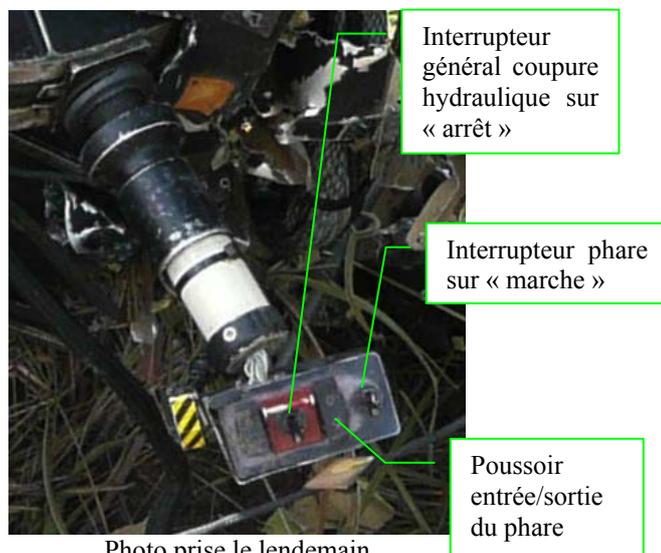
Interrupteur
général coupure
hydraulique sur
« arrêt »

Interrupteur phare
sur « marche »

Poussoir
entrée/sortie
du phare

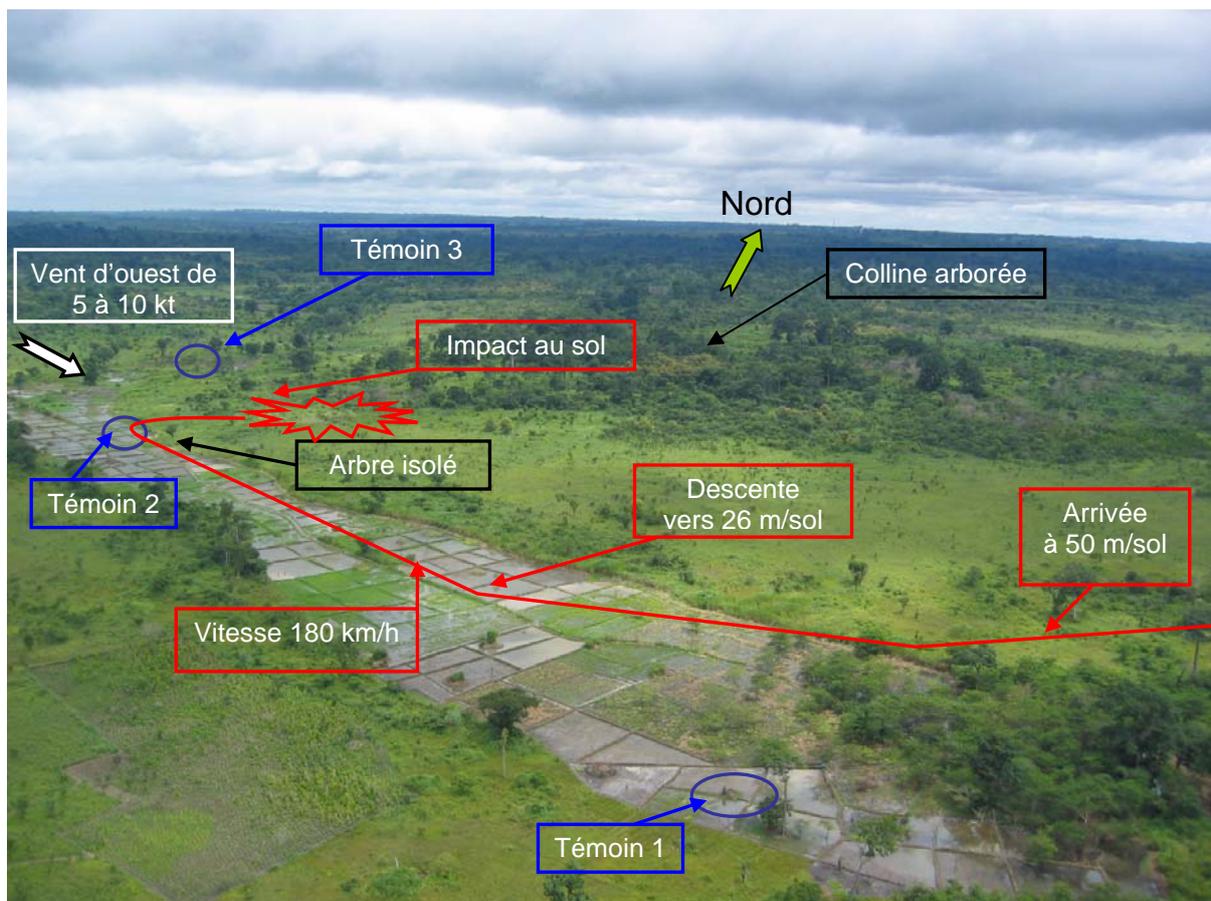
Trajectoire probable

Trois kilomètres après l'IP, la Gazelle amorce un virage à gauche en direction d'une zone de rizières située 1 kilomètre par le travers gauche. Après avoir passé un groupe d'arbres (hauteur supérieure à 40 mètres), elle descend vers une hauteur sol de 26 mètres et survole les rizières sur un cap ouest avec une vitesse de 180 km/h. Aux trois quarts des rizières, l'appareil engage un virage à droite au passage d'un arbre isolé. Il se retrouve alors, en vent arrière, en virage et à très faible hauteur. Au cours du virage, l'appareil remonte légèrement d'environ 6 mètres avant de chuter à la vitesse de 10 mètres par secondes (ce taux de chute dont la validité n'est pas certifiée est obtenu par calcul en fonction des informations GPS).

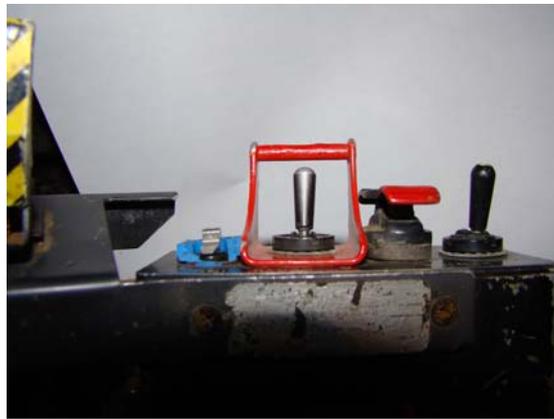
Situé sur le manche du pas collectif du pilote, il est placé à côté du variateur de phare et de l'interrupteur de mise en marche du phare. L'action de mise en marche du phare et celle de coupure de l'assistance hydraulique est la même : il suffit de pousser l'interrupteur vers le haut. Une erreur est donc possible d'autant plus que le pilote, alors occupé par la trajectoire de l'appareil, n'identifie pas visuellement l'interrupteur avant de le manœuvrer.

Interrupteurs du manche pilote

Le comportement de l'appareil au cours de cet événement semble correspondre aux effets aérodynamiques consécutifs à une coupure de l'assistance hydraulique.

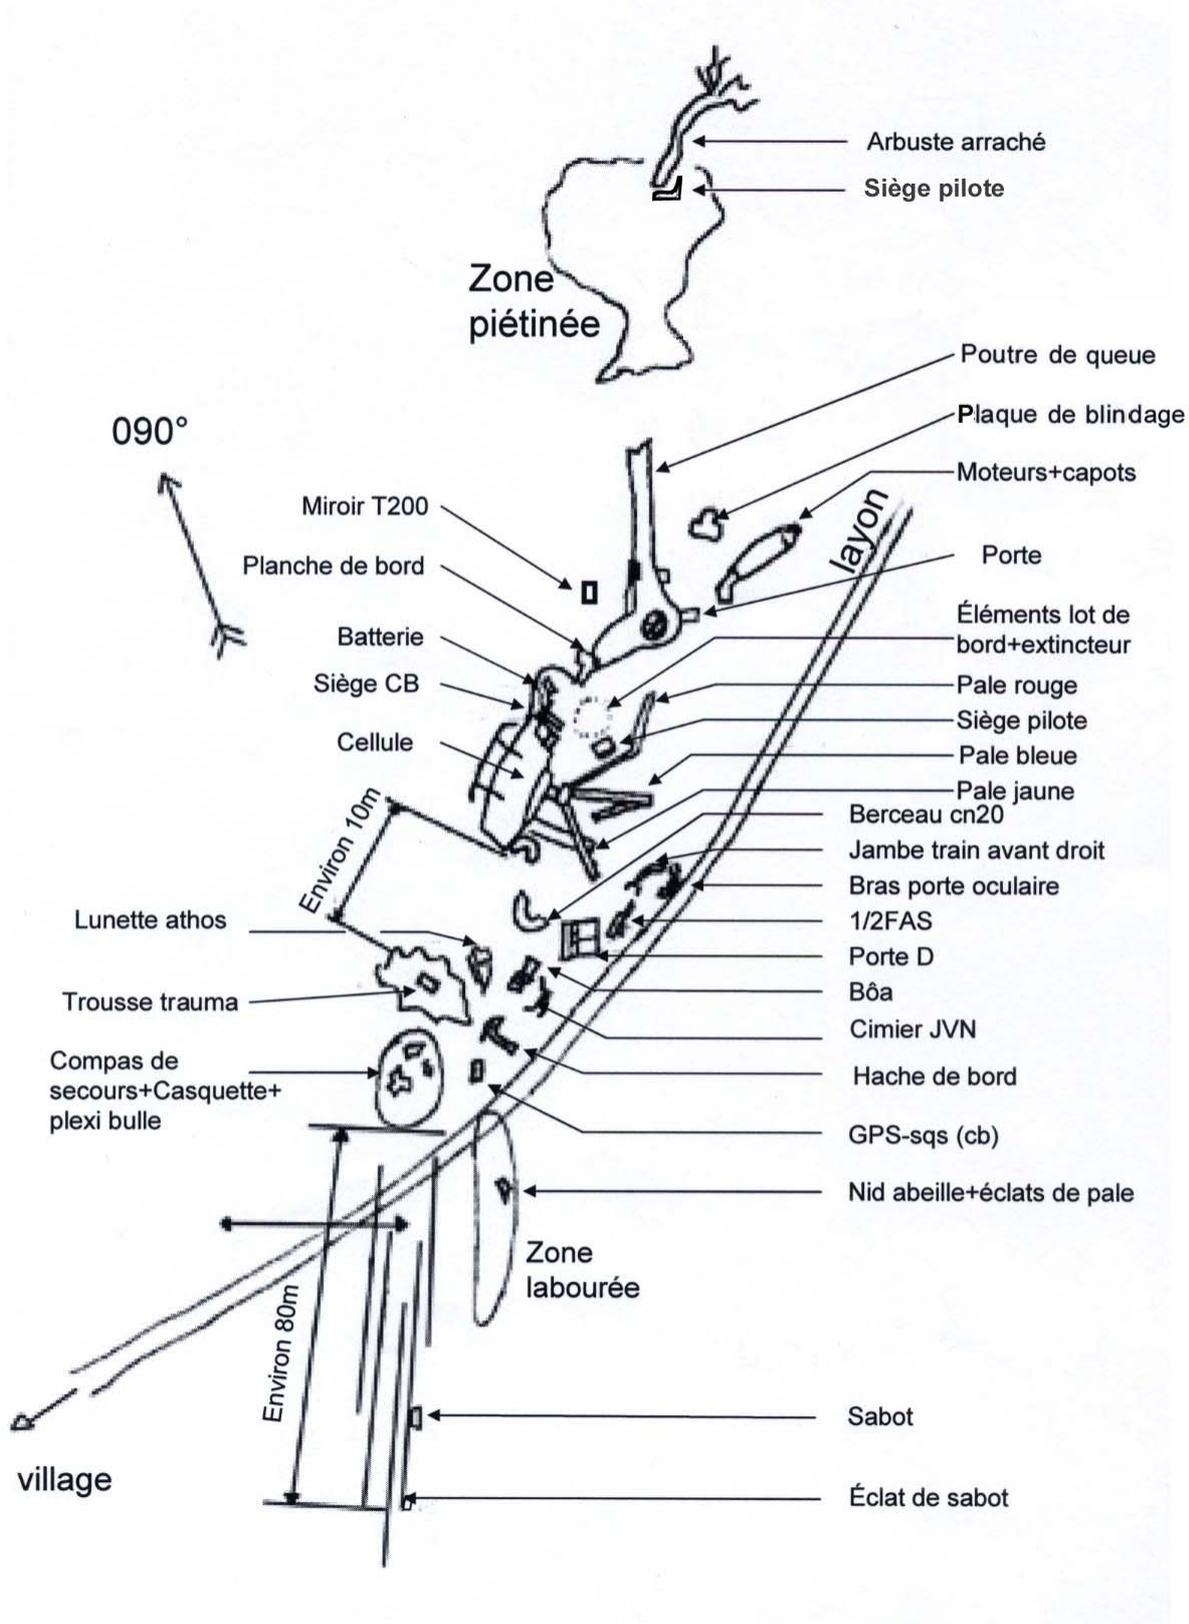
ANNEXE 1

Croquis du positionnement des débris et de l'épave
