Bureau enquêtes accidents défense air

RAPPORT PUBLIC D'ENQUÊTE TECHNIQUE

BEAD-air-T-2008-013-A

Date de l'événement	10 septembre 2008
Lieu	Commune de Plou (Cher)
Type d'appareil	Gazelle SA 342 L1
Immatriculation	FMMAS
Organisme	Armée de terre
Unité	Ecole supérieure et d'application du matériel (ESAM)

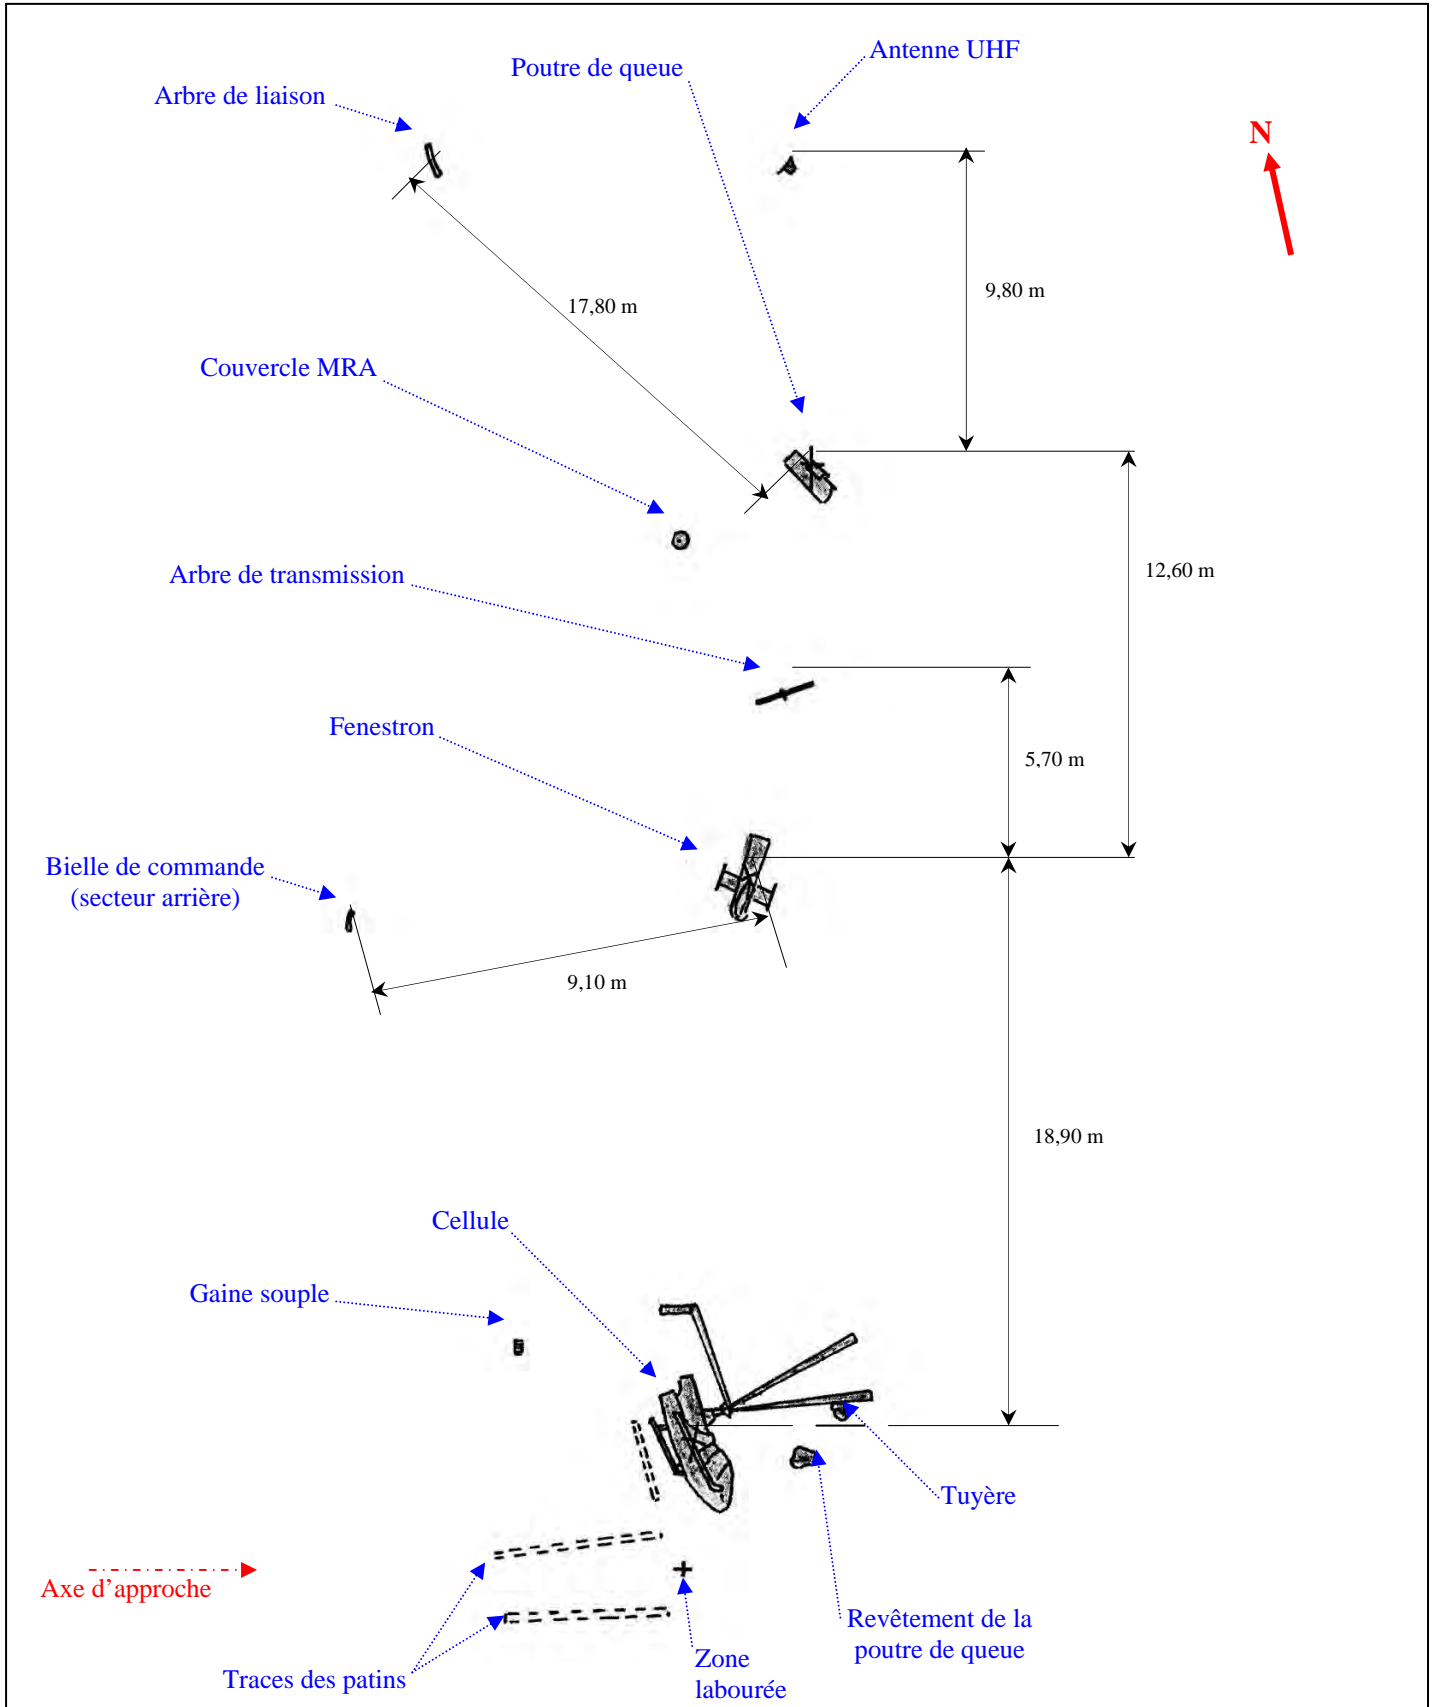
- une partie du revêtement de la poutre de queue, retrouvée à proximité des pales principales ;
- une partie arrière attenante à la dérive, retrouvée à environ 19 mètres de la cellule ;
- une partie avant de la poutre de queue, retrouvée à environ 31 mètres de la cellule.

Répartition des débris de l'appareil sur le site

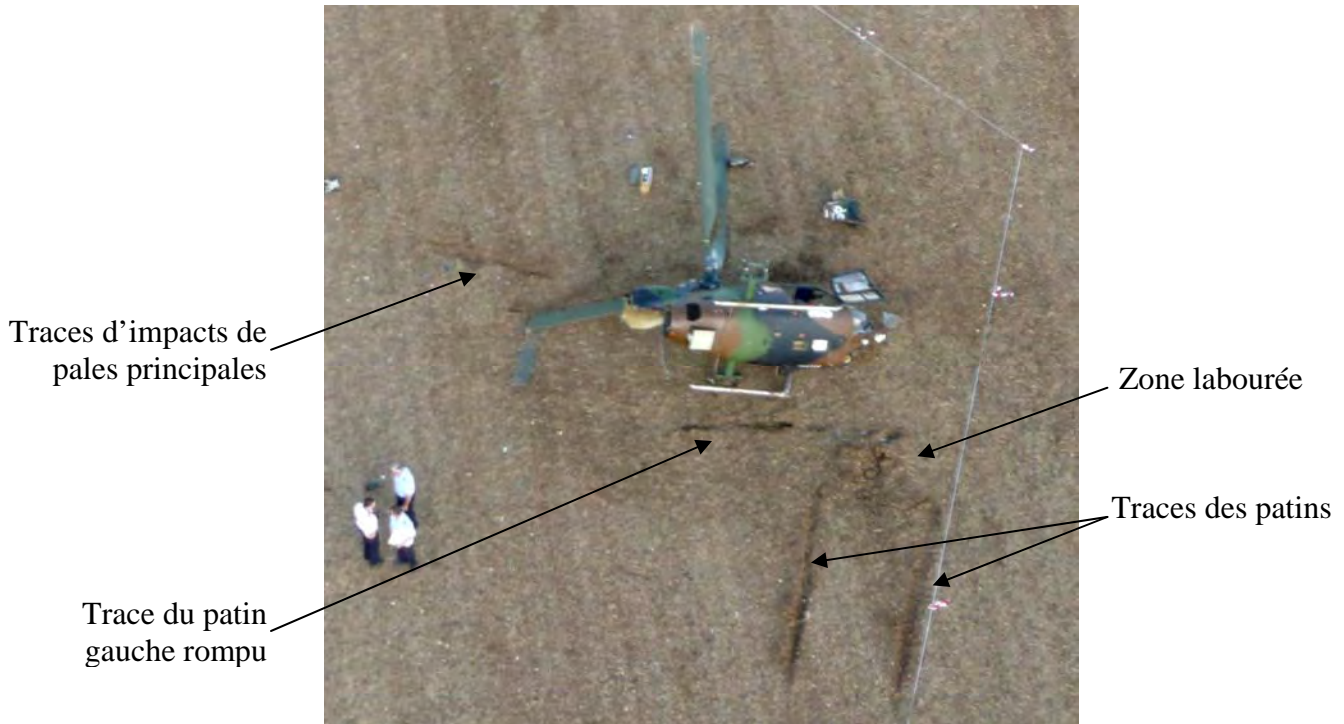
Vue des traces au sol

Les patins ont une longueur de 2,80 m. Les traces laissées sur le sol sont pratiquement parallèles. Les mesures prises sur site sont les suivantes :

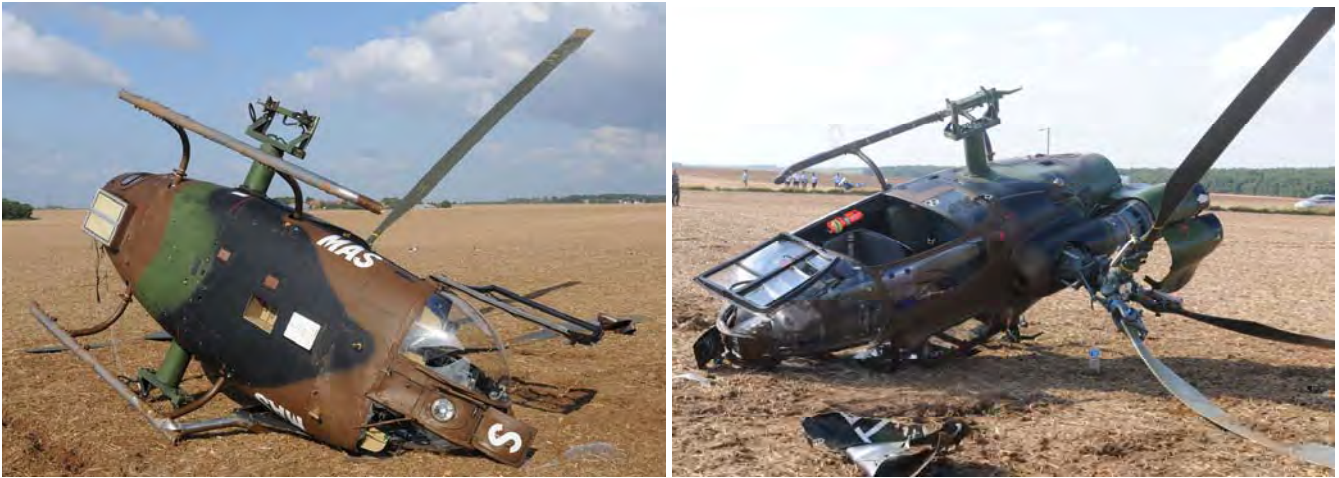
Vues de la structure centrale endommagée

Couché sur le côté gauche et incliné sur l'avant, l'hélicoptère repose en équilibre sur la pale bleue, sur le panier lance-missiles gauche et sur la verrière avant gauche qui est cassée. La partie inférieure avant de la structure centrale est déformée et comporte des traces de terre. Cette déformation s'arrête au niveau du radar doppler. Le coupe câble, recouvert de terre, est endommagé, légèrement décollé de sa fixation et fléchi à droite.

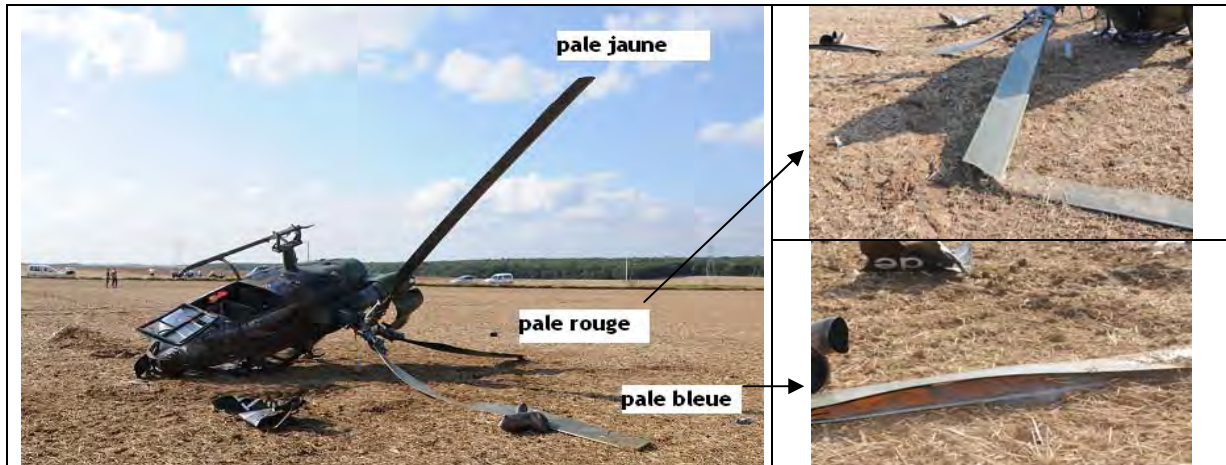
- La pale jaune est peu endommagée. Le saumon est marqué et présente des traces de terre.
- La pale bleue est en contact du sol sur toute sa longueur. Son bord de fuite est décollé sur environ deux tiers de l'envergure à partir de l'extrémité.
- La pale rouge est rompue en flexion à environ 1,50 mètres de l'extrémité.

Vue des pales endommagées

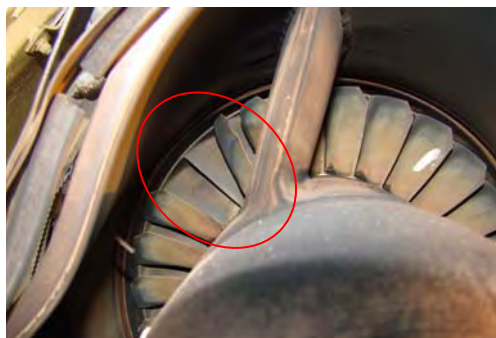
- La bielle de pas du manchon rouge est rompue.
- Les manchons rouges et jaunes sont intacts.
- Le doigt de butée haute du manchon bleu est détruit.
- Aucun endommagement n'est visible sur la partie avant du moteur (entrée d'air et compresseur intacts).
- Aucune fuite d'huile n'a été constatée.
- Le capot moteur gauche est détaché et perforé (voir photos suivantes).
- La tuyère est absente. Elle est retrouvée, déformée, à proximité de la pale bleue.
- Le diffuseur est déformé.
- Le secteur supérieur du carter extérieur et du carter turbine sous-jacent présente une perforation (dimensions de 75 x 37 mm) avec des déchirures partant de l'intérieur vers l'extérieur.
- Une pale du disque du troisième étage de turbine est absente. Un examen endoscopique sur site a révélé une rupture produite entre les deux alésages des bouchons qui encadrent cette pale.

Absence d'une pale du disque du troisième étage de turbine

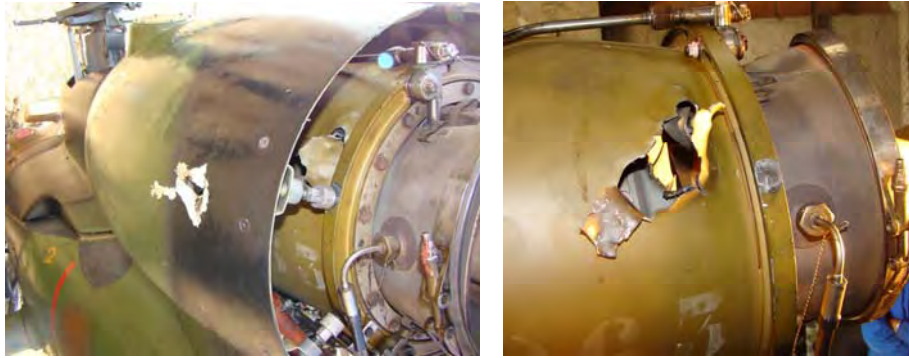
Perforations du capot moteur, du carter extérieur et du carter turbine

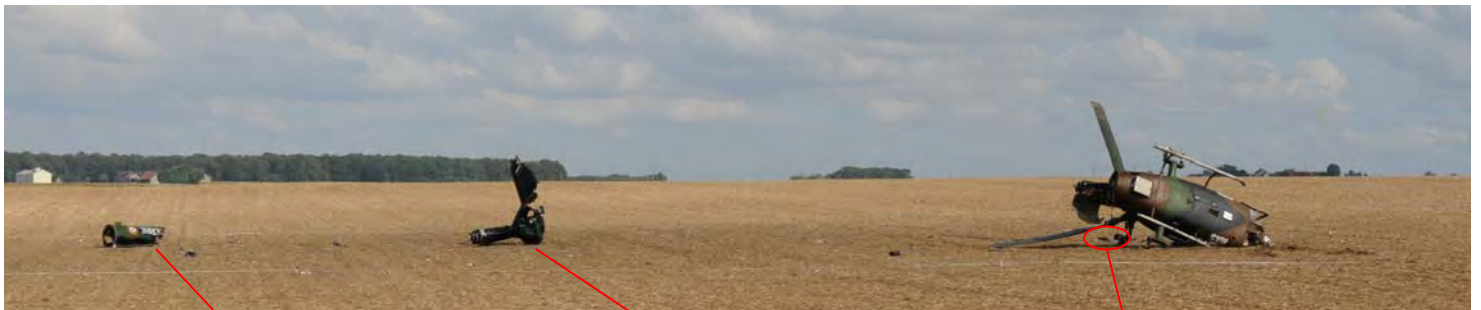
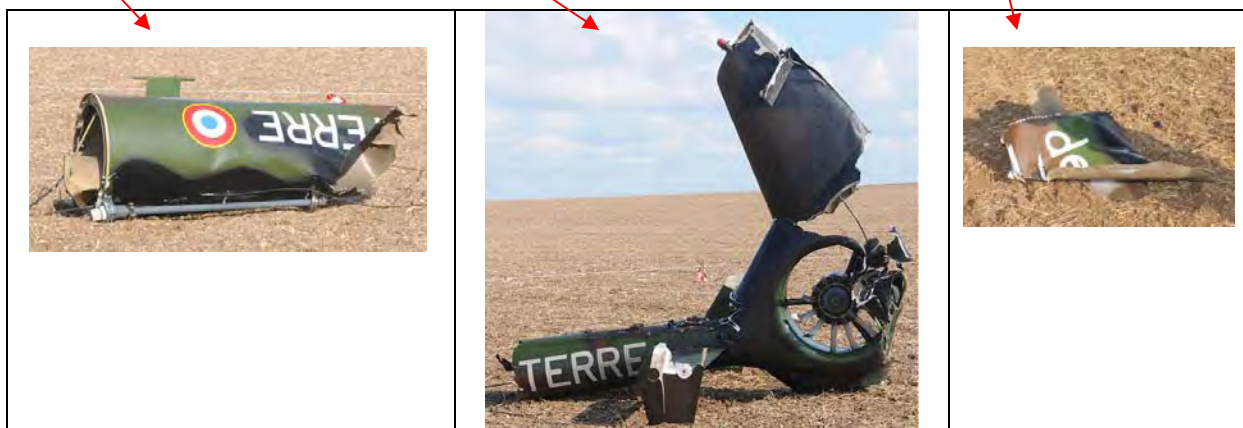
- le tronçon avant présente une rupture en section droite à son raccordement sur la structure centrale et une déchirure oblique à l'autre extrémité ;
- le fragment de tôle, déchirée en oblique, présente une trace d'impact de pale principale ;
- la partie arrière présente une rupture en section droite le long d'un cadre suivant les alignements de rivets. La partie inférieure de la dérive verticale présente des traces d'impacts de pales principales, la partie supérieure est sectionnée à partir de son bord de fuite et pivote vers l'avant. La partie arrière du fenestron est enfoncée de l'arrière vers l'avant. 4 pales du RAC sont rompues, les autres pales étant endommagées. Le sabot est en place mais il est écrasé par la dérive. La partie inférieure du sabot ne présente aucune trace de contact avec le sol.

Éléments endommagés de la poutre de queue

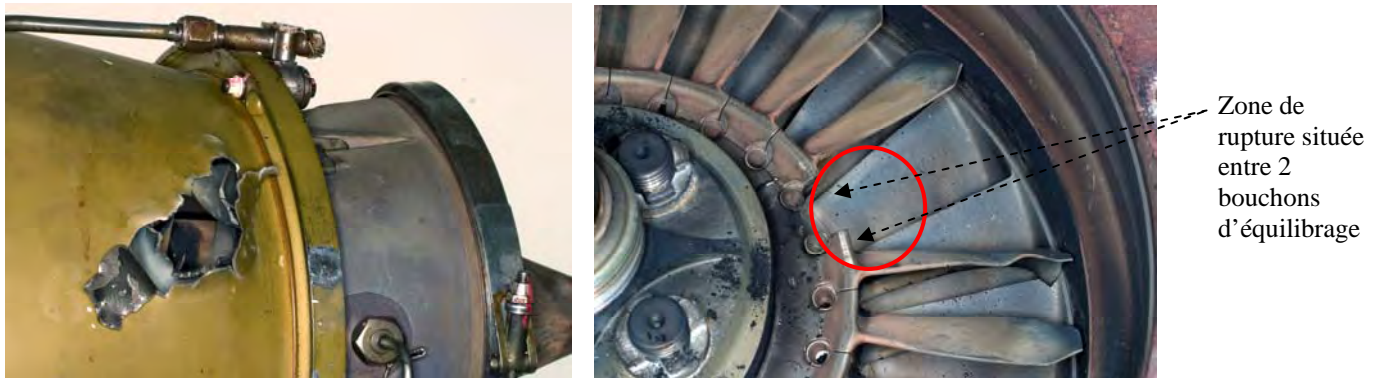
- l'essentiel des dommages affecte la partie arrière du moteur (vue en coupe du GTM fournie en annexe 3) ;
- une rupture du disque du troisième étage de turbine a entraîné l'arrachement d'une pale avec le fragment de la jante du disque ;
- le morceau du disque arraché a perforé le carter turbine et le carter extérieur.

Vue des carters perforés (à gauche) et du disque rompu (à droite)

Les dommages constatés sur les autres composants du moteur ne sont que la conséquence de la destruction du disque et du balourd résultant de l'ensemble tournant et des vibrations ainsi engendrées. Le compresseur axial et le compresseur centrifuge présentent ainsi des marquages. Les disques des premier et deuxième étages de turbine et leurs distributeurs sont également marqués.

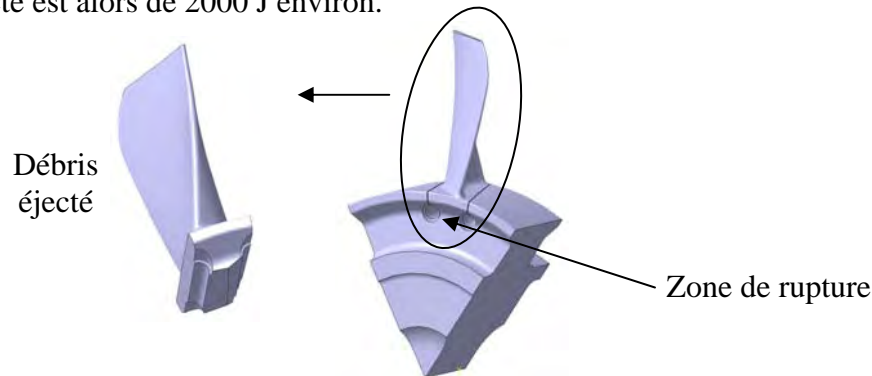
Une modélisation du morceau éjecté a permis d'en évaluer la masse, estimée à 58,5 g. En considérant un régime moteur nominal à 43000 trs/min et les caractéristiques mécaniques des tôles constituant les différents carters, des calculs ont confirmé **une perforation systématique des carters pour ce type de géométrie de débris**. L'énergie résiduelle du fragment éjecté est alors de 2000 J environ.

Reconstitution du morceau de disque éjecté

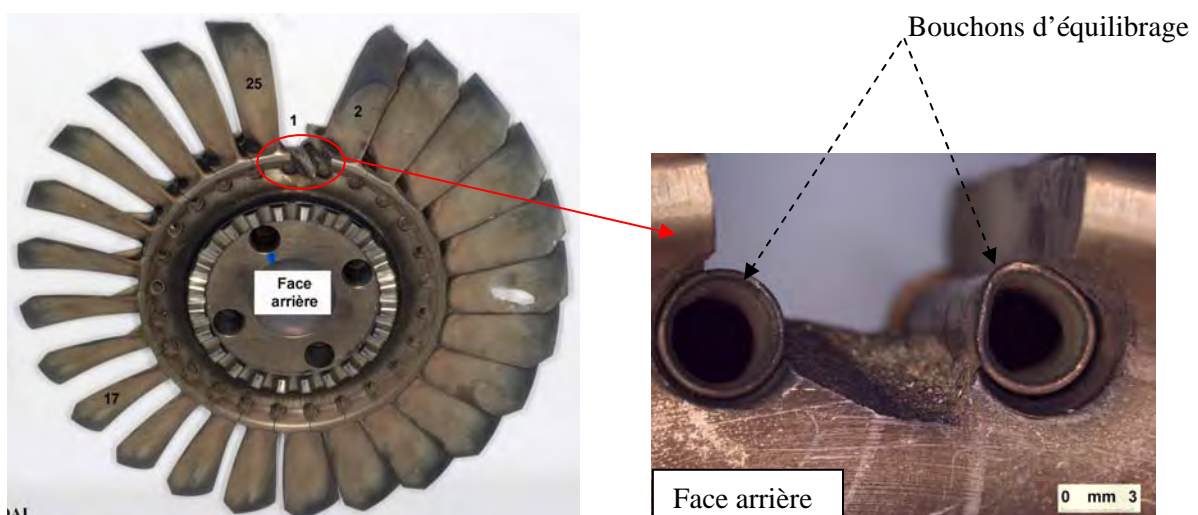
Numérotation des pales du disque endommagé et détail de la cassure

- la cassure de la pale n° 1 éjectée s'étend entre les deux alésages des bouchons ;
- la pale n° 2 a été choquée sur son extrados par l'éjection de la pale n° 1 ;
- la pale n° 17 présente une fissure sur la face arrière du disque, issue de l'alésage du bouchon entre les pales n° 16 et 17 ;
- les autres pales du disque sont légèrement marquées au sommet par leur contact avec l'anneau de turbine en vis-à-vis ;
- tous les bouchons du disque sont restés en position dans leurs alésages respectifs.

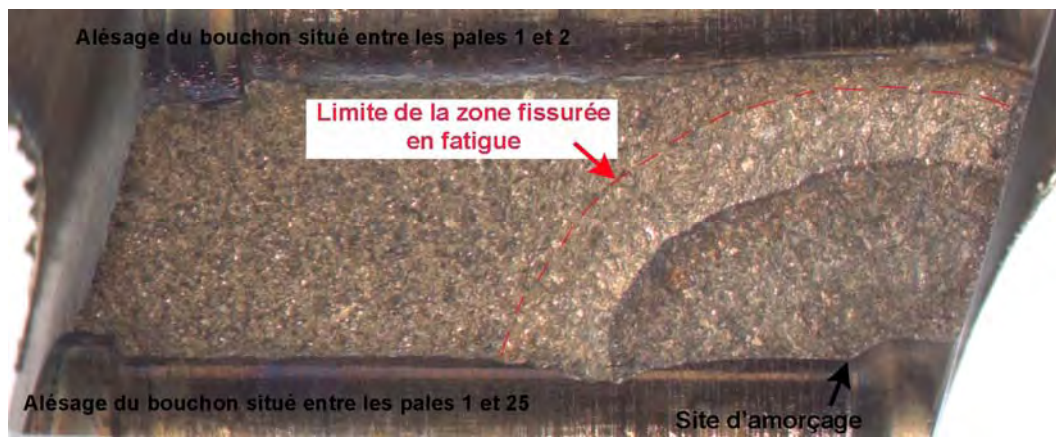
L'analyse du faciès de rupture a révélé que l'arrachement de la pale avec le fragment de la jante du disque est consécutif à une fissure de fatigue.

Vue du faciès de rupture du disque

Les fissures se sont propagées en fatigue, sur plusieurs cycles de fonctionnement moteur¹². La première fissure s'est propagée sur 40 % de la section (correspondant à une longueur de fissure de 7 mm sur la face arrière du disque) avant la rupture finale et l'éjection du fragment de la jante du disque avec la pale. La seconde fissure s'est propagée sur 30 % de la section sans atteindre le stade de la rupture finale. Concernant le mode de propagation des fissures, les faciès de rupture indiquent une combinaison de fatigue oligocyclique¹³ et de fatigue vibratoire.

L'industriel Turboméca, en liaison avec la DGA et la SIMMAD de mettre en œuvre des actions ou des mesures, concernant les disques neufs et existants, permettant de mettre sous contrôle les zones d'initiation de fissure pendant l'utilisation du disque du troisième étage de turbine (modification de gamme opératoire, diminution de la durée de vie du disque, contrôles, etc...).

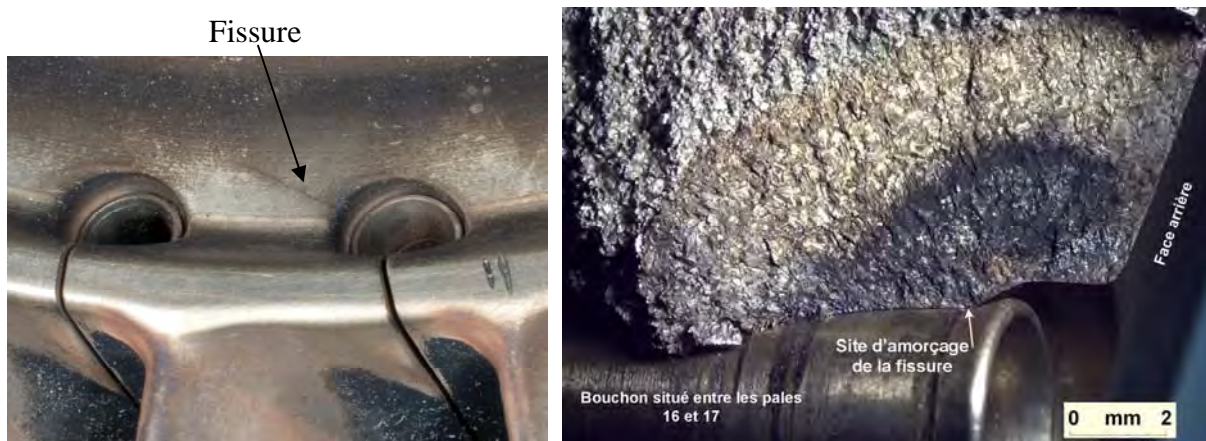
Une seconde fissure a été détectée sur le disque. Elle est similaire, avec une propagation et un faciès identiques. Sur la face arrière, la fissure présente une longueur de 6 mm environ. Cette fissure a ensuite été ouverte en laboratoire pour les besoins de l'expertise.

Vue de la seconde fissure trouvée sur le disque face arrière et du faciès de rupture associé

Le site d'amorçage des deux fissures est localisé au droit de l'arête située entre la partie conique et la partie cylindrique du perçage contenant les bouchons d'équilibrage, à proximité immédiate de la face arrière du disque, au droit de la zone de mise en forme du bouchon.

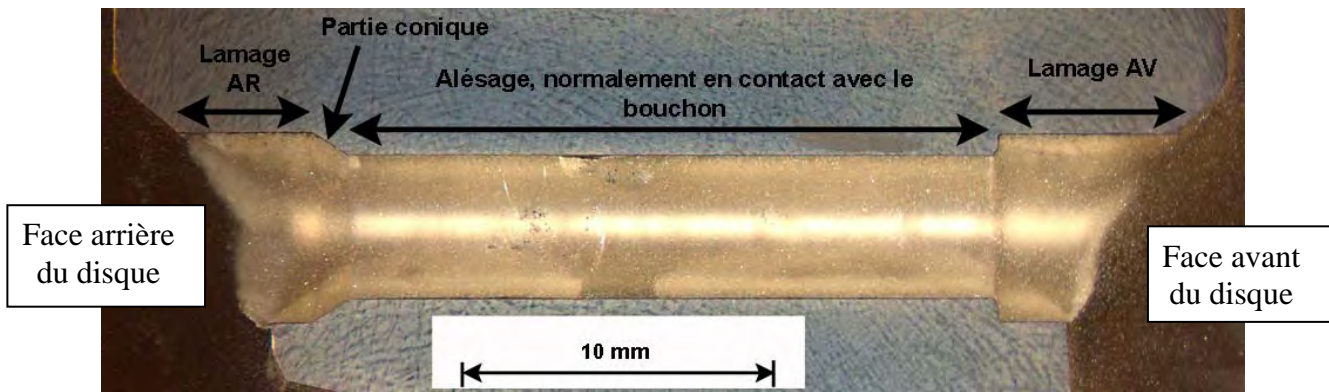
L'écrouissage superficiel et les zones blanchâtres ont été observés dans toute la longueur des alésages, ainsi que dans la partie conique (lieu de sertissage des bouchons) et dans les lamages encadrant ces alésages (zones hors contact avec les bouchons). Ces zones blanchâtres sont situées préférentiellement au droit de stries d'usinage prononcées ou d'arrachements circulaires.

Vue en coupe d'un perçage (sans le bouchon)

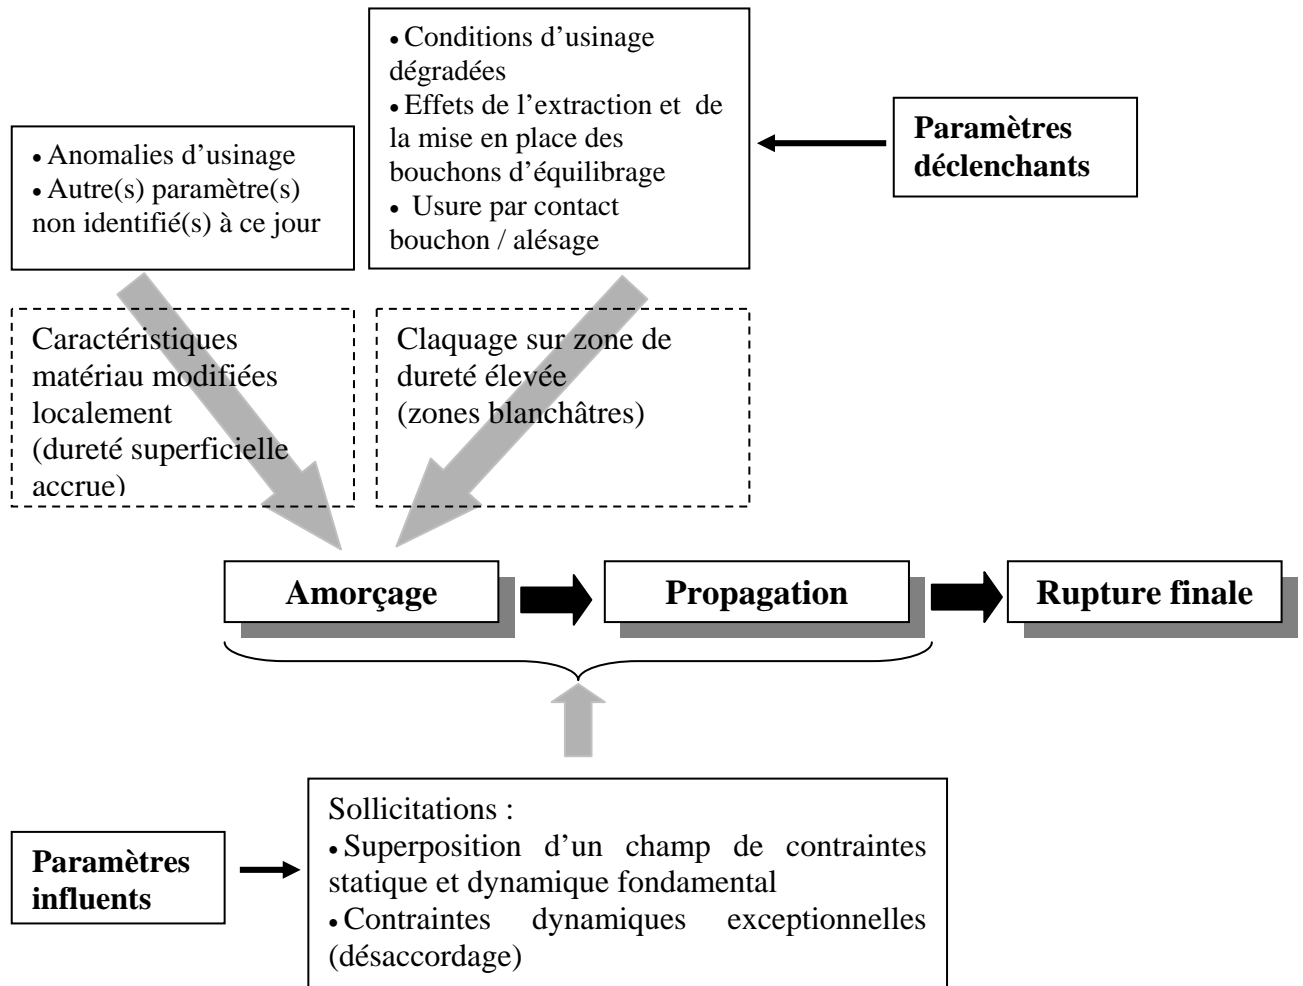
La cause de l'amorçage et de la propagation des fissures de fatigue n'a pas pu être déterminée avec certitude au cours de l'enquête. Le scénario de fissuration le plus probable avancé à ce jour est le suivant :

- de poursuivre ses travaux et de mettre en place des actions supplémentaires si nécessaire, afin de déterminer précisément la ou les causes de fissuration du disque du troisième étage de turbine ;
- de tenir informé le BEAD-air de résultats pertinents en cours de travaux, ou le cas échéant, des conclusions des travaux menés.

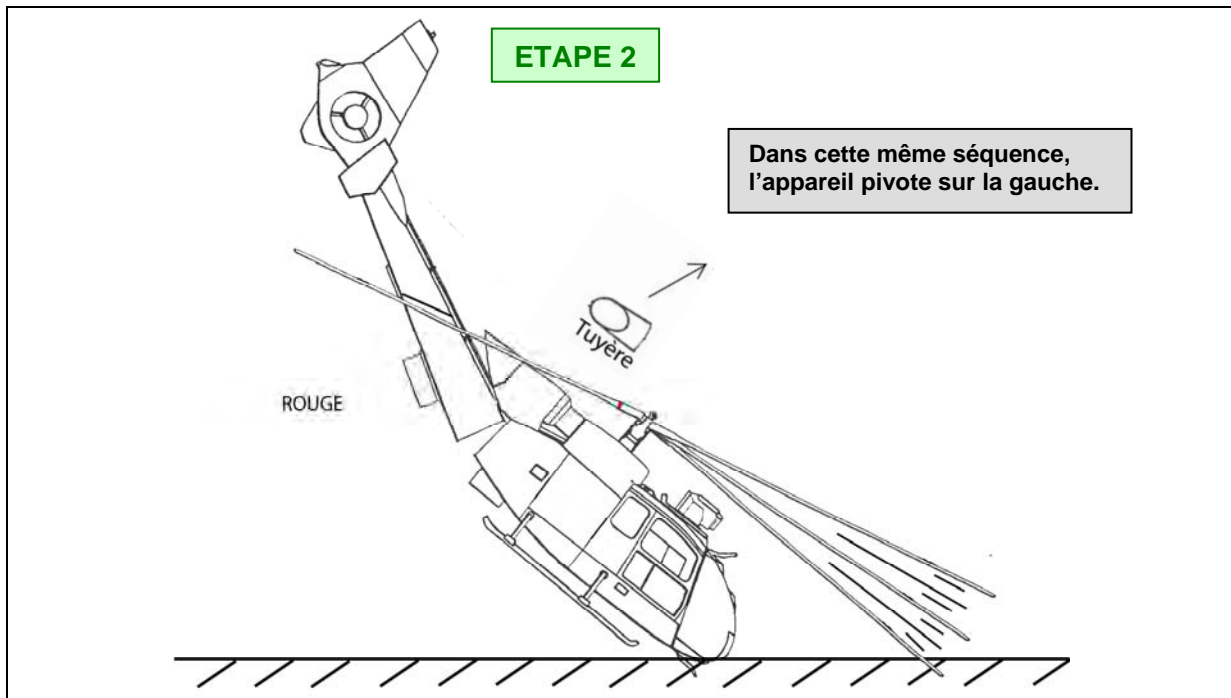
La pale rouge vient ensuite heurter puis arracher la tuyère du moteur suivant un angle de 30 degrés environ et impacte simultanément l'arbre de transmission arrière et le flanc gauche de la poutre de queue suivant un angle d'impact de 45 degrés environ. La poutre de queue se détache de la structure arrière par l'effet combiné de son fléchissement vers le haut et de l'impact de la pale rouge.

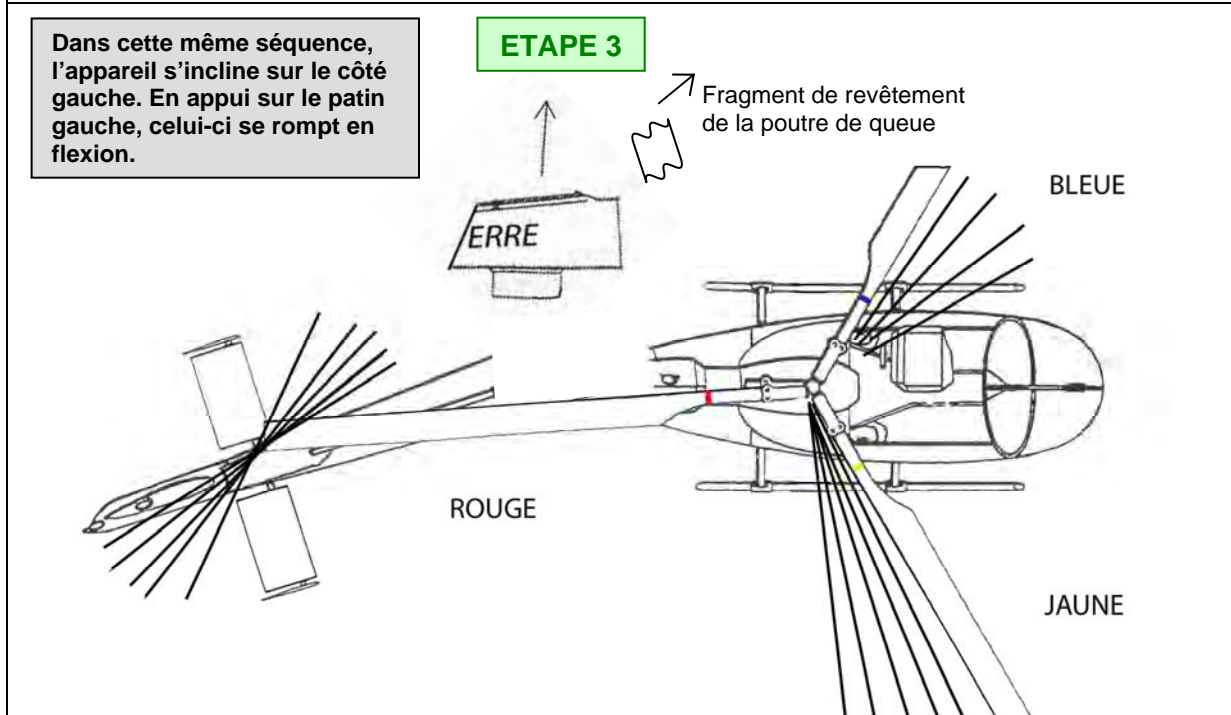
L'impact de la pale rouge, à mi-longueur de la poutre de queue, traverse celle-ci et emmène le fragment de revêtement intermédiaire vers l'avant. L'extrémité avant de la poutre est projetée vers la gauche. L'extrémité arrière de la poutre de queue, avec l'inertie du RAC, n'est pas directement éjectée vers la gauche. Seule sa partie avant tend à pivoter sous l'impact de la pale rouge. Cette rotation vers la gauche entraîne le basculement vers la droite de la partie arrière du fenestron qui vient alors faire face à la pale jaune qui suit.
